**KLAIPĖDOS MIESTO SAVIVALDYBĖS ADMINISTRACIJOS
APLINKOS KOKYBĖS SKYRIUS**

**H.MANTO, PRIE ATGIMIMO AIKŠTĖS, PUODŽIŲ GATVĖSE
AUGANČIŲ MEDŽIŲ BŪKLĖS TYRIMAI**

ATASKAITA

2018 11 05

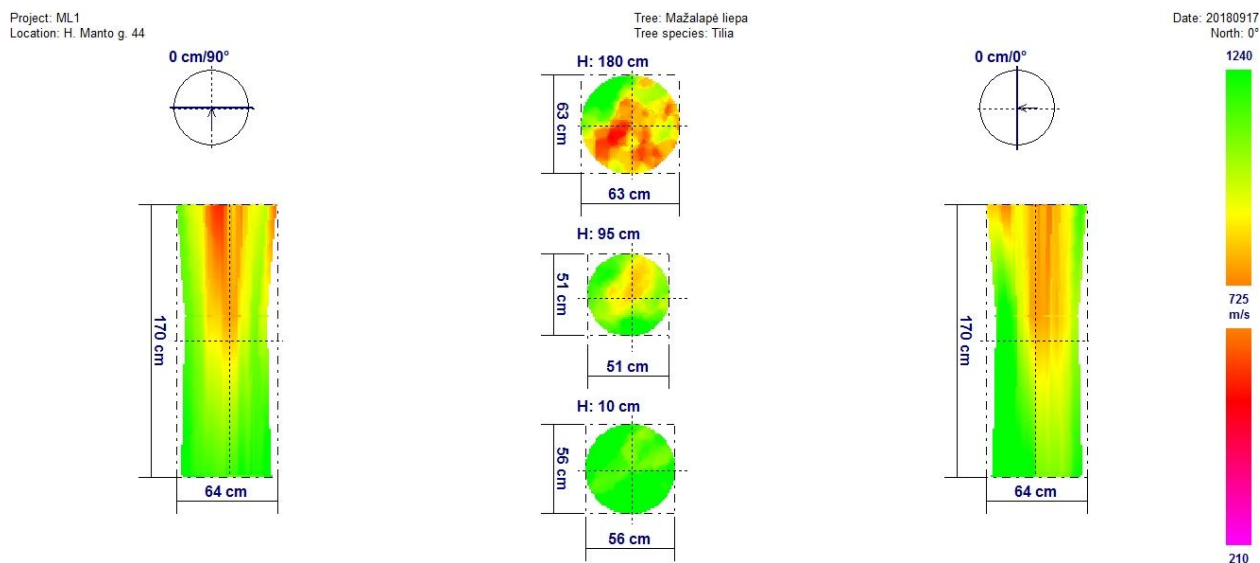
1 nr. Mažalapė liepa, D-51 cm, H-12 m.

2 m h drevė. Plyšta per dvišakumą (2,3 m h). Puviny 2 m h buvusioje šakoje.

Medienos pokyčiai prasidėję aukštesnėje dalyje. 2 m h medienos būklė patenkinama, išlūžimo pavojus ŠR kryptimi siekia 31 %.

Išvada: Medžio būklė bloga.

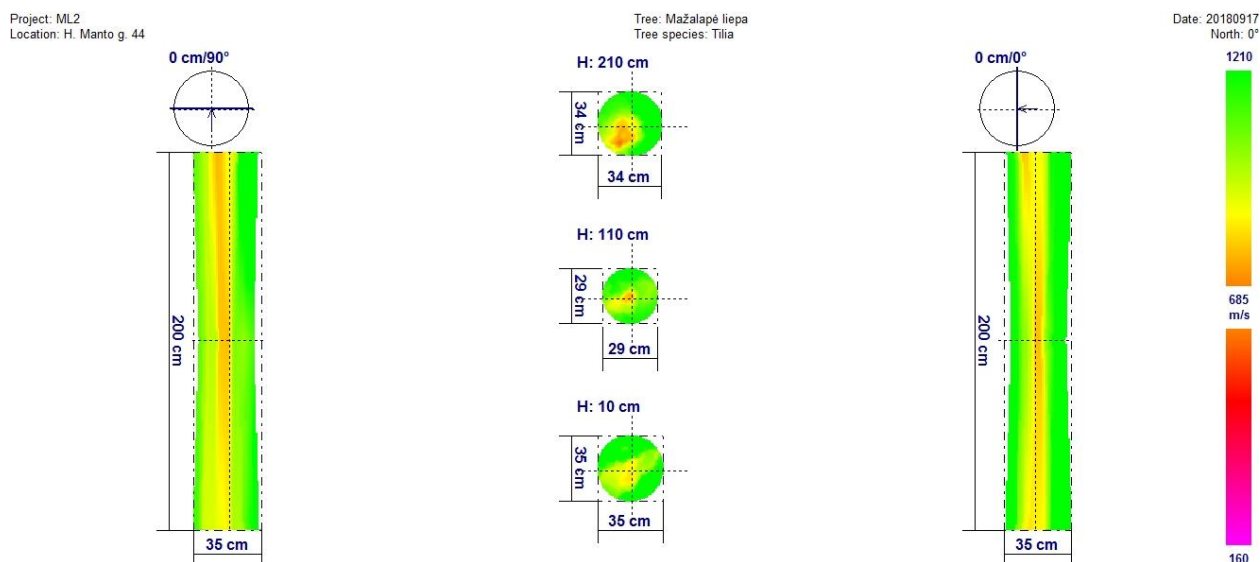
2 nr. Mažalapė liepa, D-29 cm, H-12 m.

Kamieno plyšys pakilęs iki 1,3 m h. 2,4 m h puvinys genėjimo vietoje. Išorinės apžiūroje būklė atrodo patenkinama.

Centrinėje dalyje per visą 2 m kamieno aukštį matomi medienos pokyčiai, tačiau jie apėmė siaurą ruožą.

Išvada: Medžio būklė patenkinama.

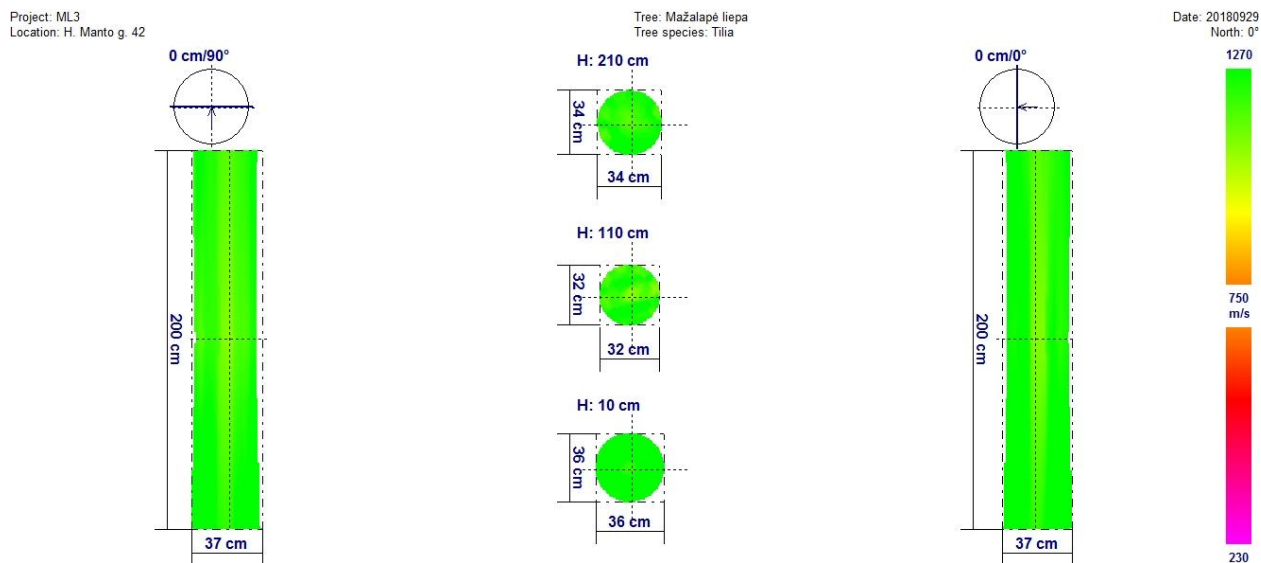
3 nr. Mažalapė liepa, D-32 cm, H-12 m.

Genėjimo žaizdos, užtrauktos.

Medienos būklė labai gera.

Išvada: Medžio būklė vidutinė.

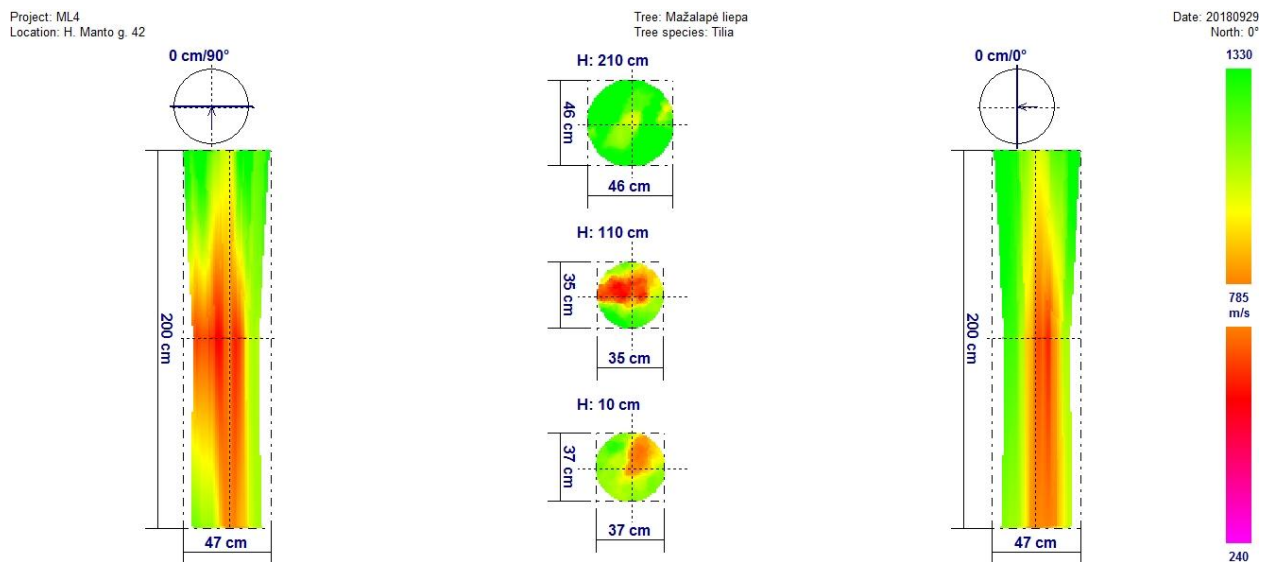
4 nr. Mažalapė liepa, D-51 cm, H-12 m.

Dvišakumas 2 m h. Genėjimo smulkios žaizdelės. Trūkis kamiene iki 1,6 m h.

Didžiausi puvinio pažeidimai yra 1 m h. Medienos būklė patenkinama.

Išvada: Medžio būklė patenkinama.

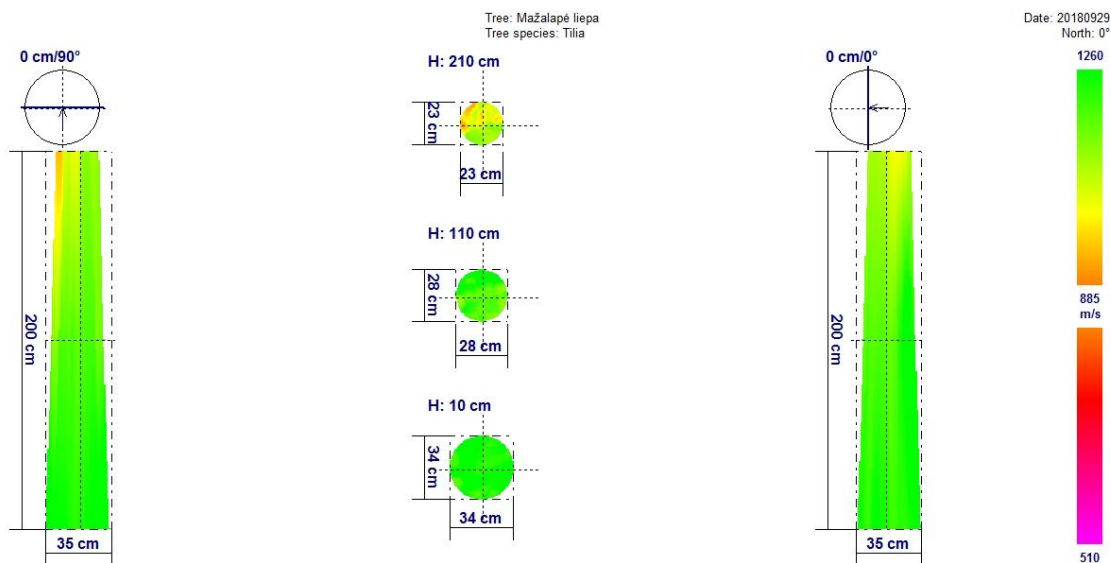
5 nr. Mažalapė liepa, D-28 cm, H-11 m.

Dvišakumas 5 m h. Nedaug pasviręs.

Nuo pagrindo 2 m ilgyje medienos būklė gera. Nedideli pokyčiai prasidėję 2 m h.

Išvada: Medžio būklė vidutinė.

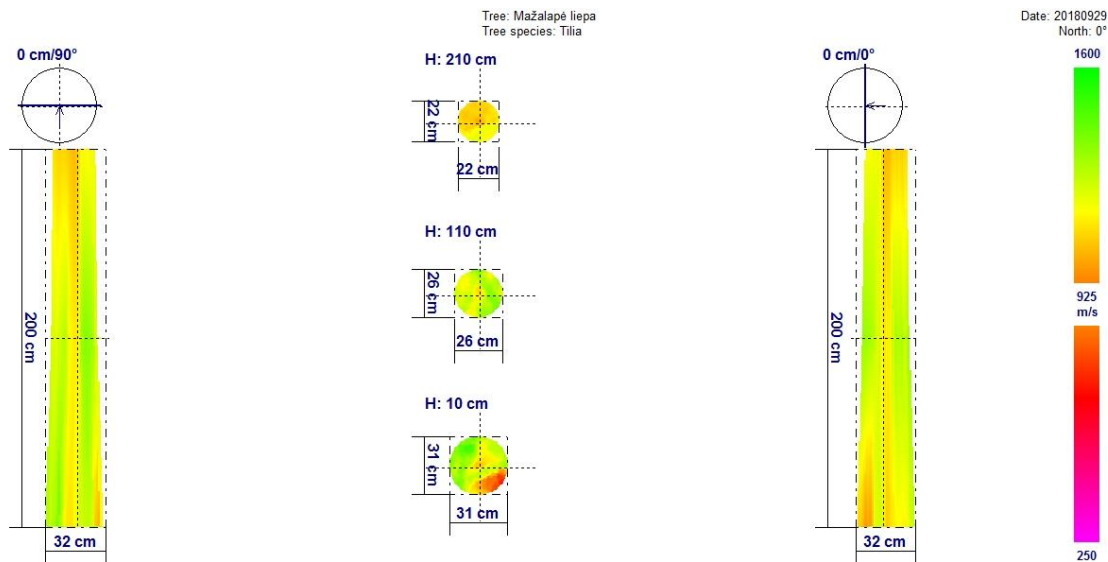
6 nr. Mažalapė liepa, D-26 cm, H-10 m.

10 cm pločio užkantuotas ruožas be žievės iki 1,4 m h.

Medienos spalvos pokyčiai plačiai apėmę visame 2 m ilgio kamieno, tačiau medžio stabilumui tai nekelia pavojaus.

Išvada: Medžio būklė patenkinama.

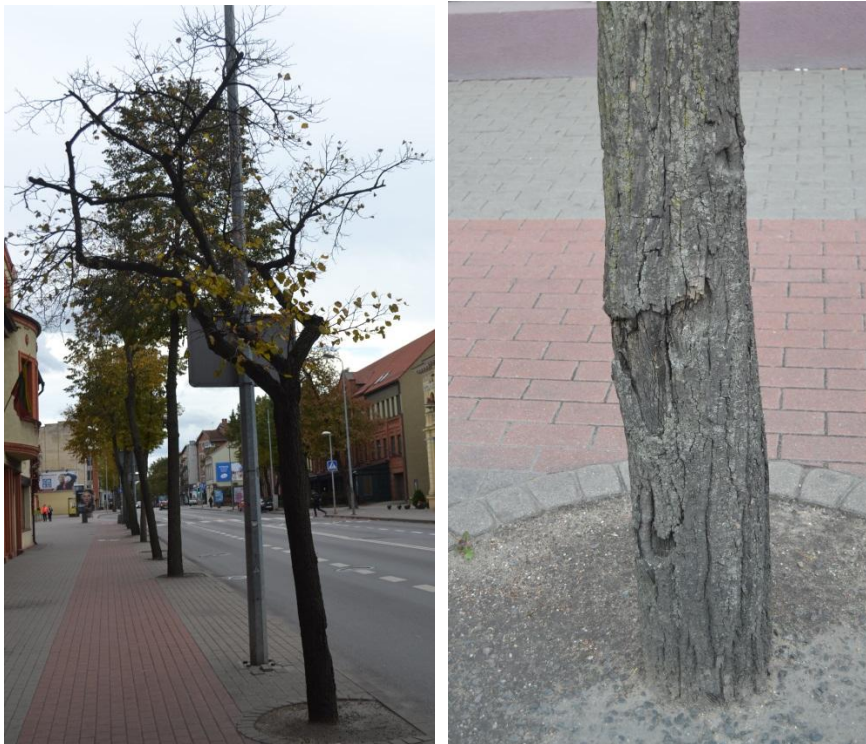
9 nr. Mažalapė liepa, H-4 m, plona.

1 m h kamieno žaizda su puvinium. Viršūnė sunykusi, pažeista šaka kyla į viršų.

Išvada: Medžio būklė bloga.

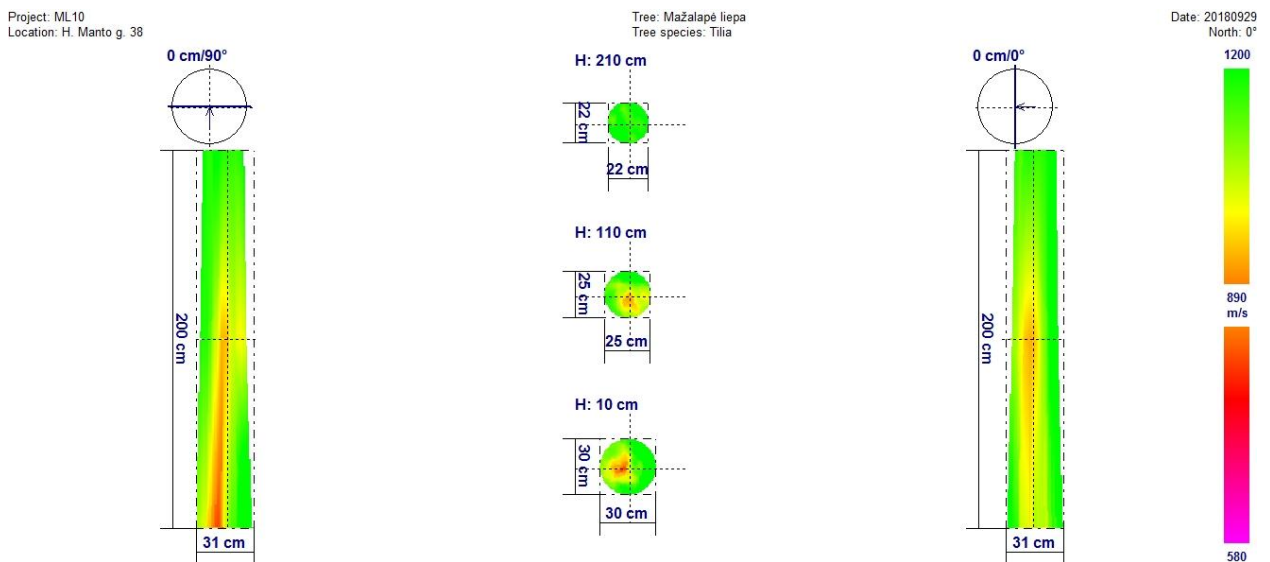
10 nr. Mažalapė liepa, D-25 cm, H-13 m.

Sausa drevelė 1,1 m h. Laja sukelta iki 6 m h.

Centrinėje dalyje nuo žemės iki 1 m h prasidėję medienos pokyčiai, bet dar nepavojingi. Medienos būklė vidutinė.

Išvada: Medžio būklė vidutinė.

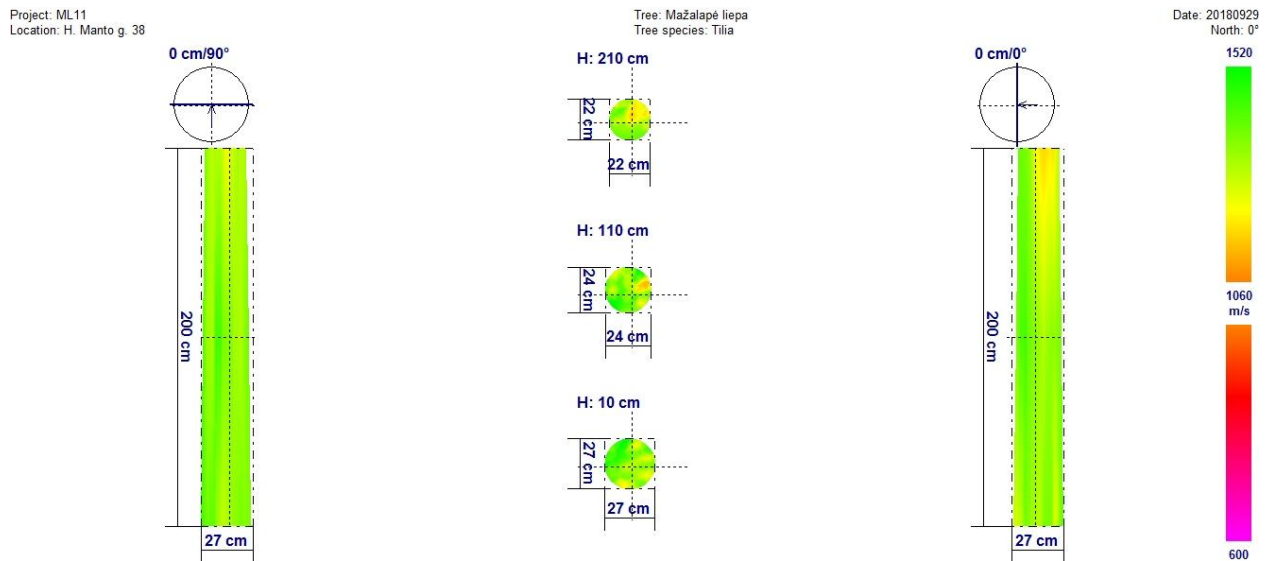
11 nr. Mažalapė liepa, D-24 cm, H-9 m.

Be žievės kamienas iki 2 m h, 8 cm pločio. Drevėlė 3 m h. Laja prasideda 6 m h.

Nedideli lokalizuoti medienos spalvos pokyčiai pakraščiuose rytinėje pusėje, tik 2 m h pasiekia šerdį. Medienos būklė vidutinė.

Išvada: Medžio būklė patenkinama.

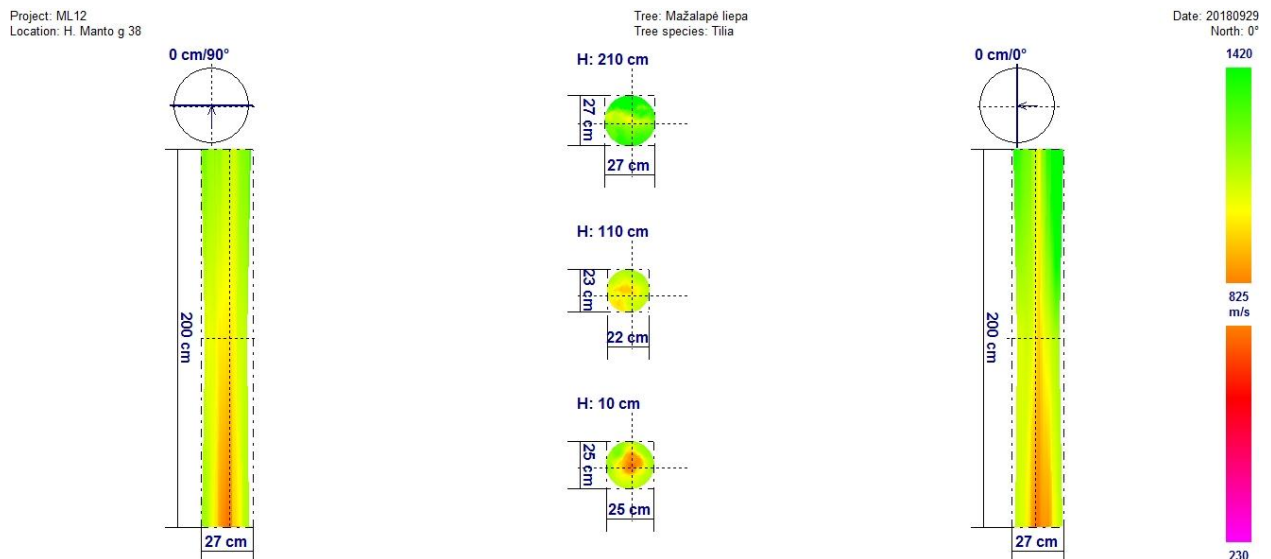
12 nr. Mažalapė liepa, D-22 cm, H-8 m.

Puvinys su dreve ir grybais 1,2 m h. 3 m h dvišakumas išlinkusiame kamiene. 1 sausa viršūnė.

Centrinis puvinys prasidėjęs žemutinėje dalyje ir kyla iki 1 m h, kur išlūžimo pavojus siekia 23 %. Medienos būklė patenkinama.

Išvada: Medžio būklė patenkinama.

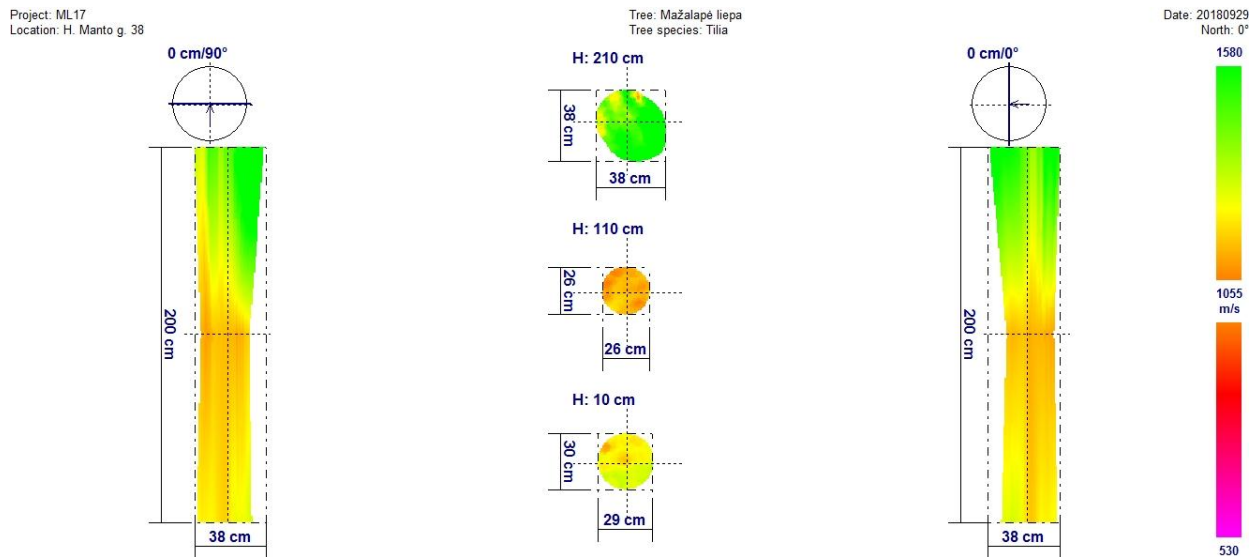
17 nr. Mažalapė liepa, D-26 cm, H-13 m.

Genėjimo žaizdos užtrauktos. Laja prasideda 5 m h. Vizualiai atrodo vidutinės būklės.

Apatinėje dalyje iki 1 m h medienos pokyčiai labai plačiai apėmę visu perimetru, 1 m h jie pavojingiausi. Medienos būklė patenkinama.

Išvada: Medžio būklė patenkinama.

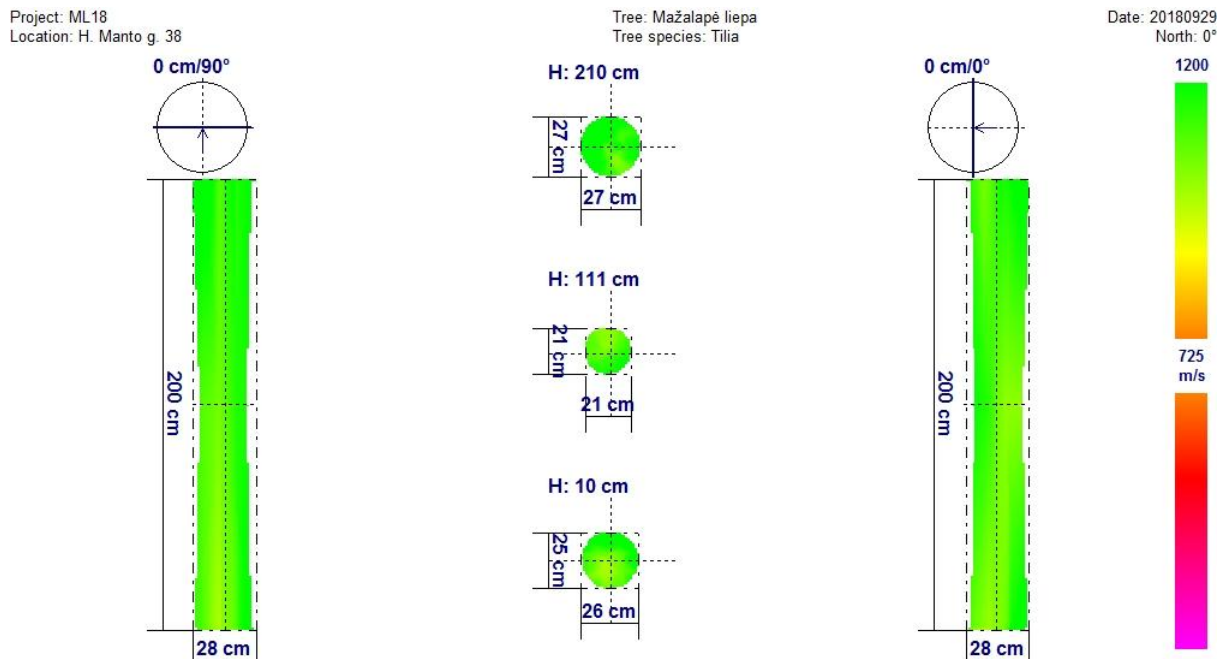
18 nr. Mažalapė liepa, D-21 cm, H-12 m.

Plyšys 2 m h. 2,5 m h genėjimo žaizda. Laja nuo 5 m h.

Mediena sveika, būklė gera.

Išvada: Medžio būklė vidutinė.

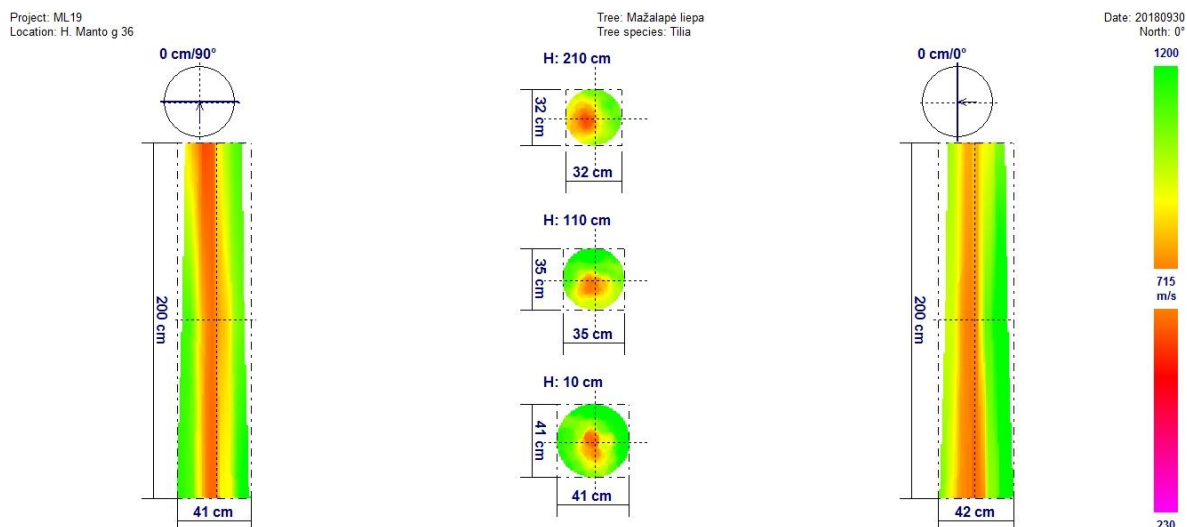
19 nr. Mažalapė liepa, D-35 cm, H-11 m.

Viena viršūnės šaka sausa. Užmūryta drevelė iki 1,3 m ilgio. Nuo 2 iki 3,5 m h puvinys.

Centrinis medienos puvinys apėmęs visą 2 m ilgio kamieną. Jo išplitimo lūžimo rizika 2 m h sudaro 23 %. Aplinkui juosia pakankamai storas sveikos medienos žiedas. Medienos būklė 2 m ilgio ruože patenkinama.

Išvada: Medžio būklė patenkinama.

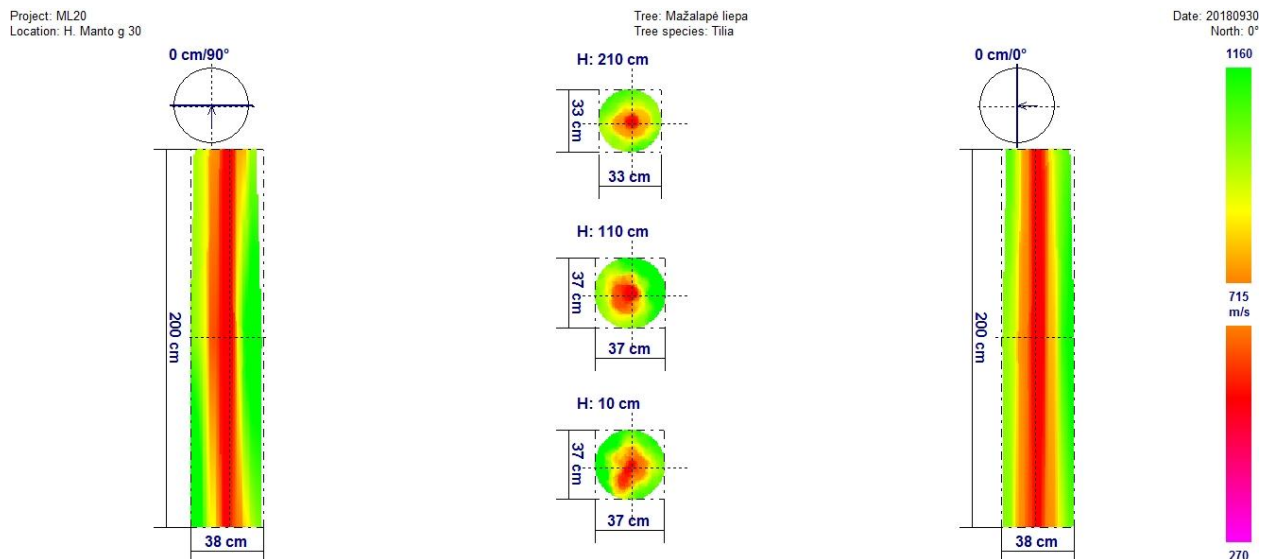
20 nr. Mažalapė liepa, D-37 cm, H-13 m.

Užmūryta drevė nuo 1 m h iki 1,5 m h. Laja prasideda nuo 5 m h.

Stiprus centrinis medienos puvinys apėmęs visą 2 m ilgio kamieną. Išlūžimo rizika Š kryptimi siekia 17 %. Medienos būklė patenkinama. Reikia ateityje atidžiau stebėti, ar neatsiveria apačioje drevė.

Išvada: Medžio būklė patenkinama.

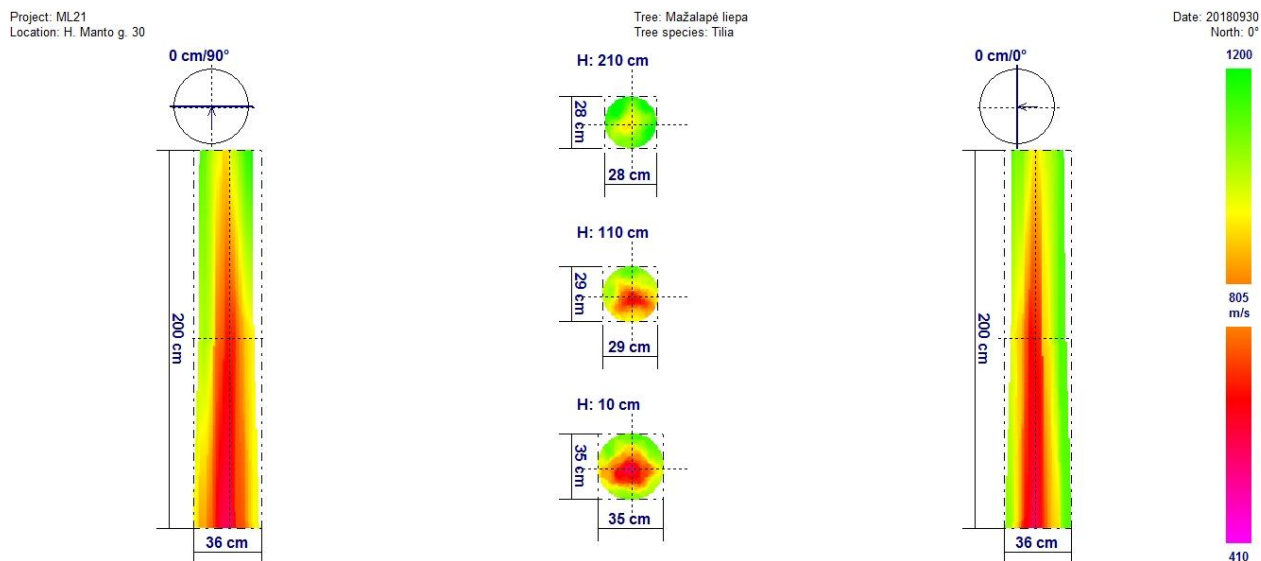
21 nr. Mažalapė liepa, D-29 cm, H-11 m.

4 m h trišakumas, šakos išlinkusios.

Centrinis medienos puvinys plačiausiai apėmęs apatinėje dalyje, kylant aukštyn jis siaurėja. Didžiausia išlūžimo tikimybė galima ties pamatu (R kryptimi 20 %) ir 1 m h (ŠV kryptimi 22 %). Medienos būklė patenkinama.

Išvada: Medžio būklė patenkinama.

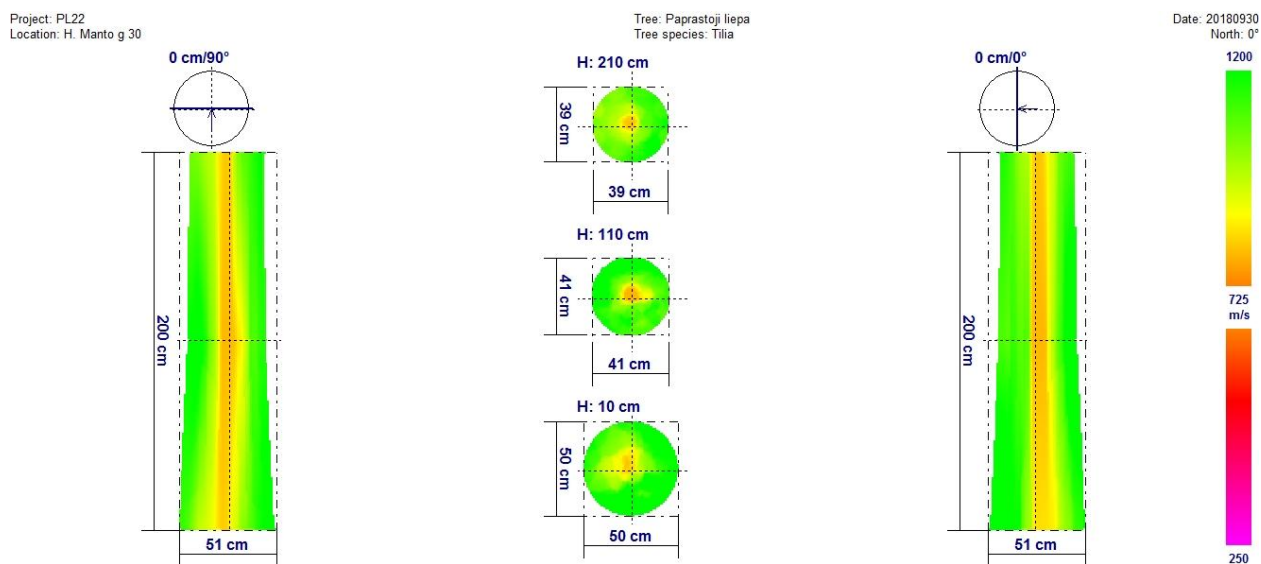
22 nr. Paprastoji liepa, D-41 cm, H-13 m.

4 m h buvo trumpinta viršūnė, išaugo 4 viršūnės. Drevė 1 m h.

Medienos būklė vidutinė, nes centrinėje dalyje tik siaurame ruože prasidėję nežymūs pokyčiai.

Išvada: Medžio būklė vidutinė.

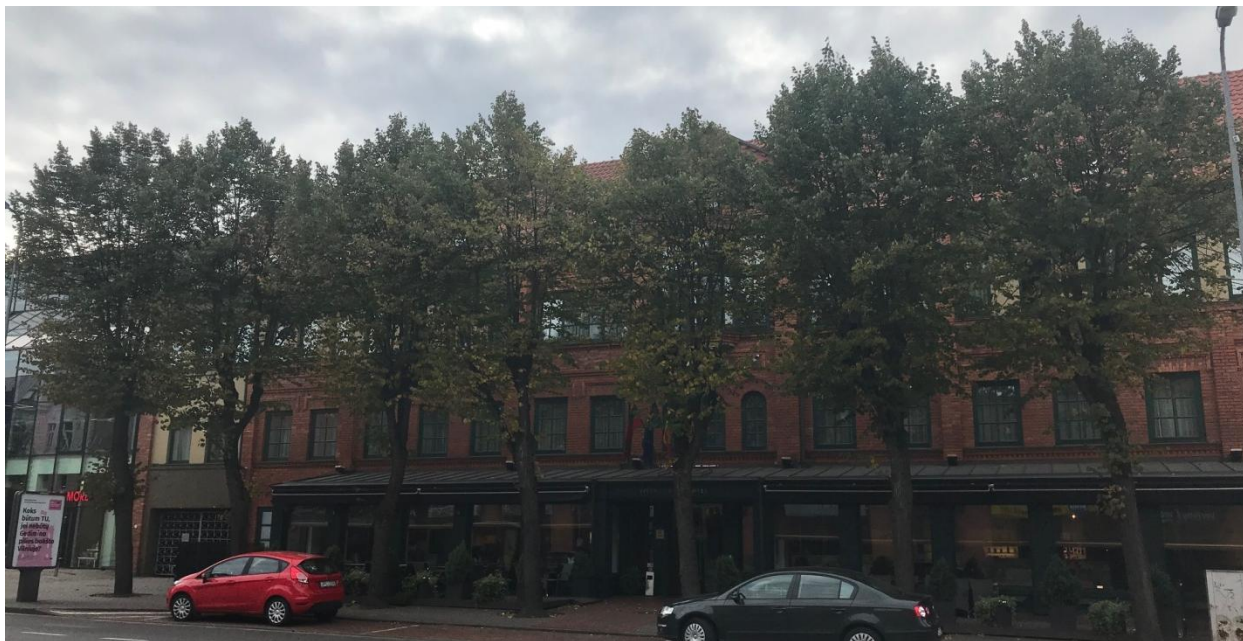
Auga 7 paprastosios liepos (23-29 nr.). Visų jų lajos gyvybingos ir iš pirmo žvilgsnio atrodo, kad visi medžiai sveiki. Tačiau pirmųjų 4 medžių kamienuose yra gilios drevės, kas rodo didelį centrinį puvinį.

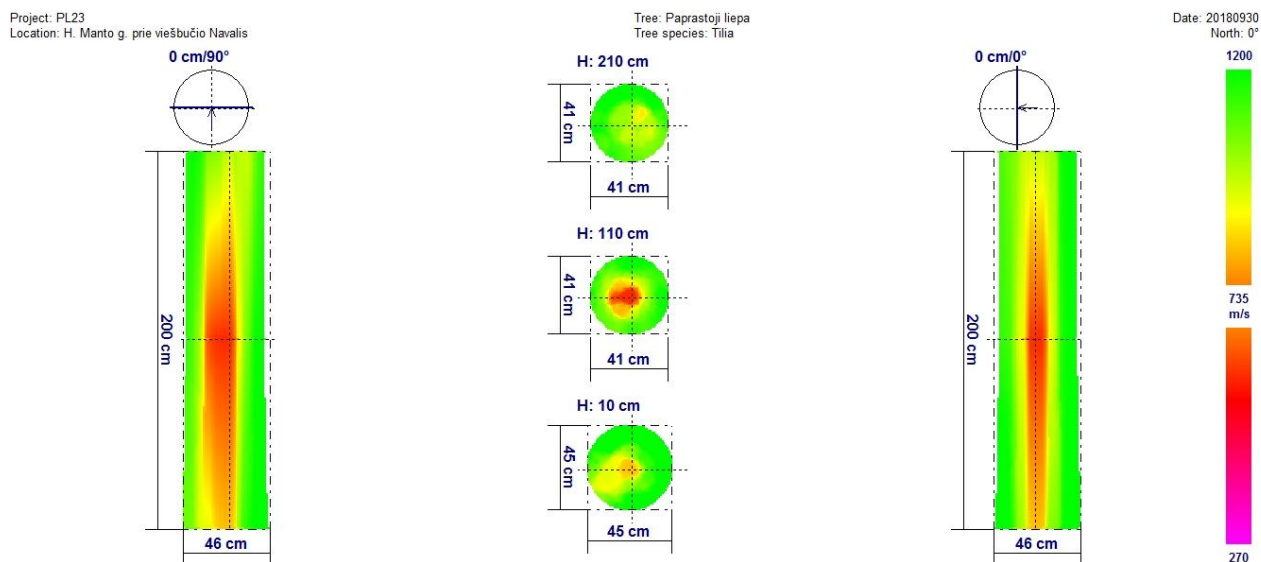
23 nr. Paprastoji liepa, D-41 cm, H-12 m.

Genėjimo žaizdos. Drevė iki 1,5 m h, užkantuota.

Centinis puvinys plačiausias 0,8-1,2 m h, bet apgaubtas storu sveikos medienos žiedu ir lokalizuotas. Medienos būklė vidutinė.

Išvada: Medžio būklė vidutinė.

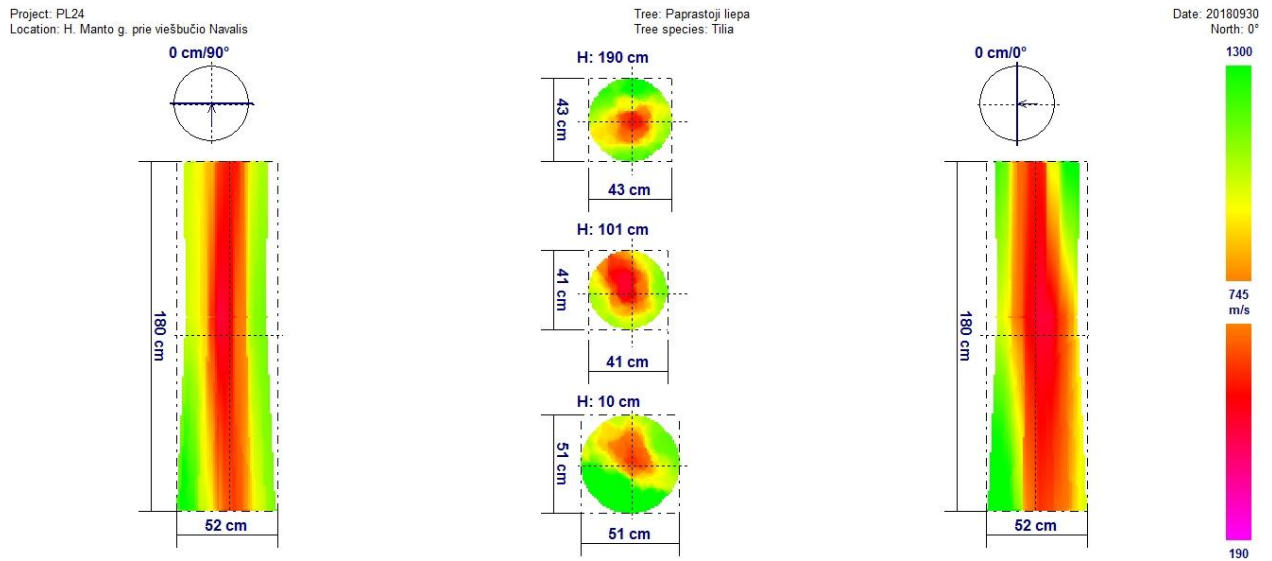
24 nr. Paprastoji liepa, D-41 cm, H-12 m.

1,6 m h atvira tuščiavidurė drevė. Genėjimo žaizdos.

Centrinis medienos puvinys apėmęs visą 2 m ilgio kamieną ir kyla aukštyn. Didžiausias išlūžimo pavojus, siekiantis PR kryptimi 37 % yra 1 m H, nes puvinys apėmęs iki pakraščio.

Išvada: Medžio būklė bloga.

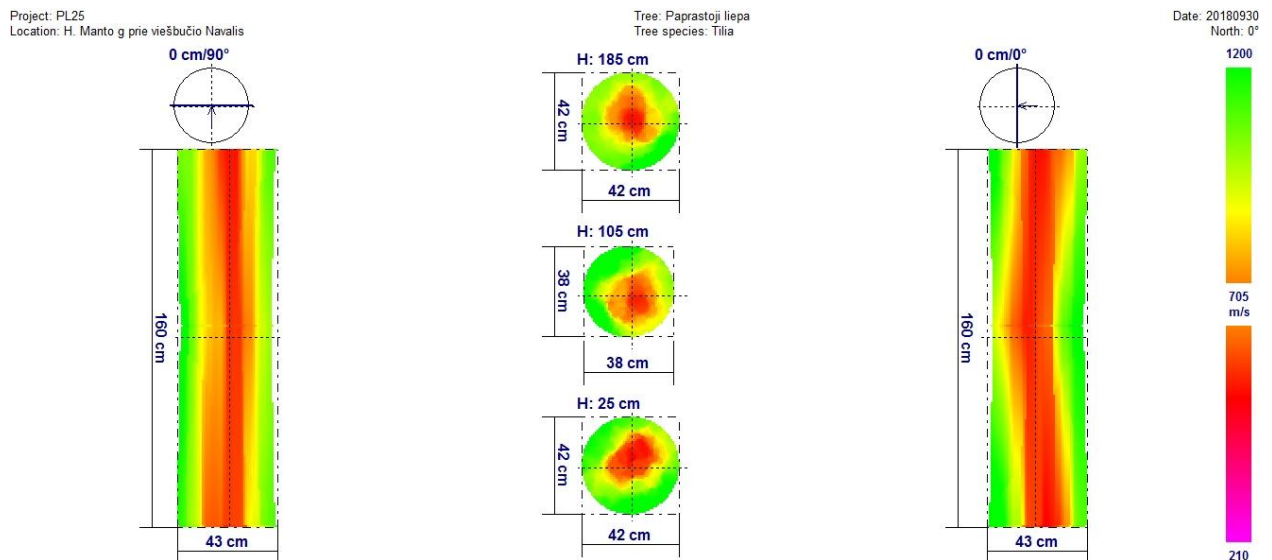
25 nr. Paprastoji liepa, D-38 cm, H-12 m.

Atvira ir gili drevė 1,2 m h, tvirtai užkantuota, kas sutvirtina medžio stabilumą.

Centrinis medienos puvinys išplitęs visu kamieno ilgiu. Išlūžimo tikimybė siekia 20 %.

Išvada: Medžio būklė patenkinama.

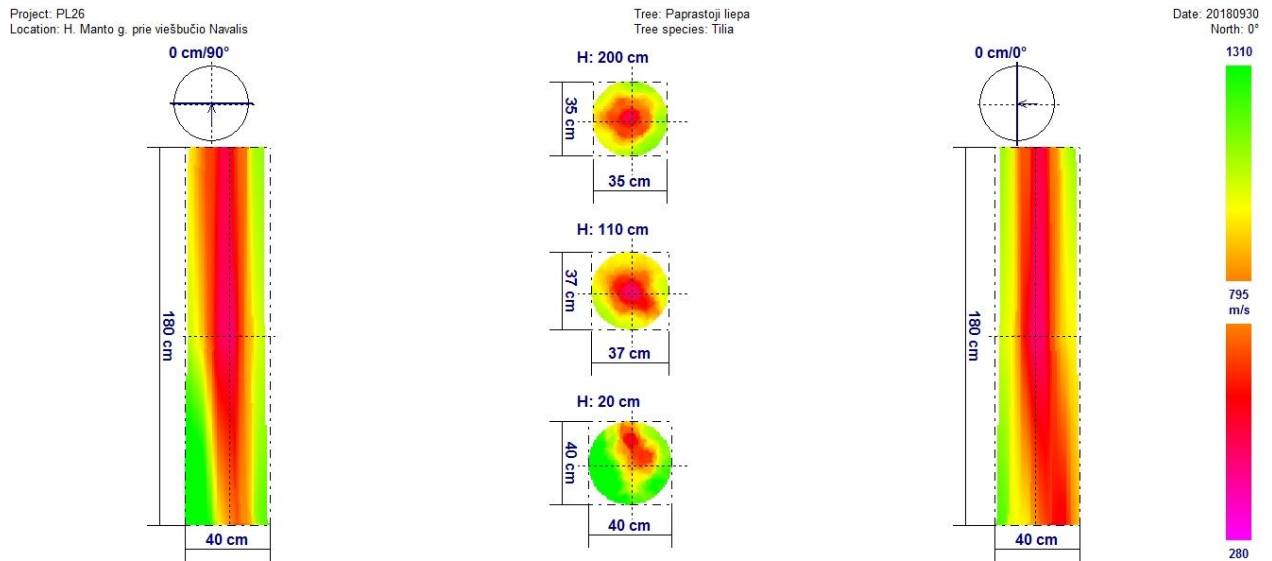
26 nr. Paprastoji liepa, D-37 cm, H-12 m.

Tuščiaviduris kamienas dėl drevės 1,5 m h.

Stiprus centrinis puvinys plačiai apėmęs nuo 1 iki 2 m h ir aukščiau. 1 m h išlūžimo tikimybė siekia 30 %. Medienos būklė bloga.

Išvada: Medžio būklė bloga.

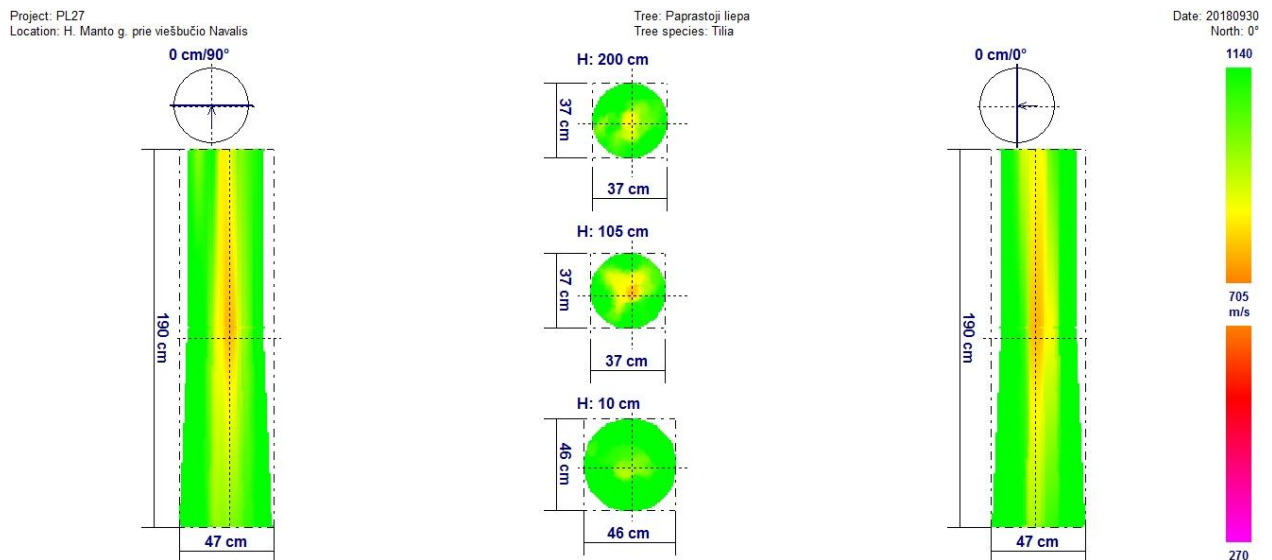
27 nr. Paprastoji liepa, D-37 cm, H-11 m.

Dvišakumas 4 m h, greta užtraukta žaizda.

Medienos nežymūs pokyčiai prasidėję centrinėje dalyje. Medienos būklė vidutinė.

Išvada: Medžio būklė vidutinė.

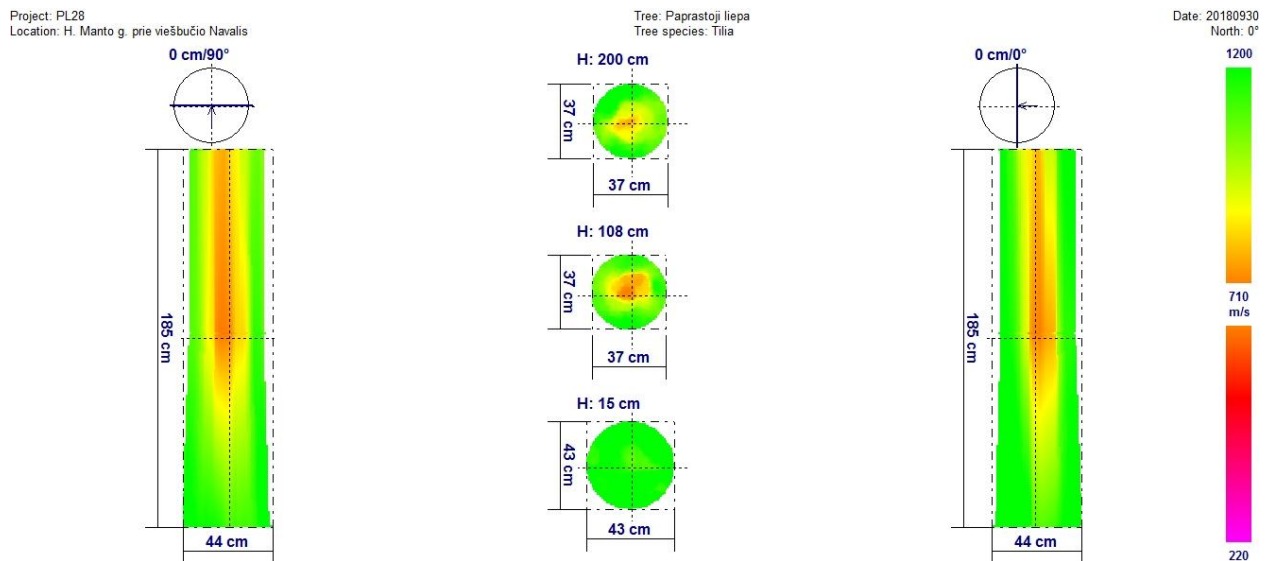
28 nr. Paprastoji liepa, D-37 cm, H-12 m.

Kamienas gumbuotas, laja nuo 5 m h.

Centrinės medienos spalvos pokyčiai prasidėję 1 m h ir aukščiau, tačiau dar nepavojingi. Medienos būklė vidutinė.

Išvada: Medžio būklė vidutinė.

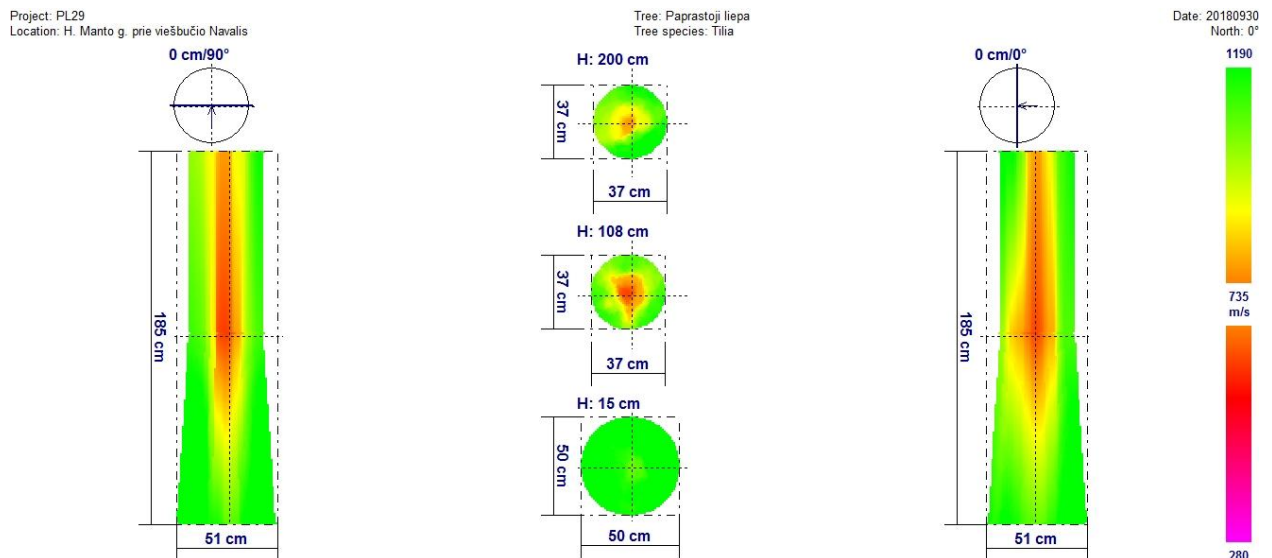
29 nr. Paprastoji liepa, D-37 cm, H- m.

Išoriškai kamienas sveikas.

Centrinės medienos spalvos pokyčiai prasidėję 1 m h ir aukščiau, tačiau dar nepavojingi. Medienos būklė vidutinė.

Išvada: Medžio būklė vidutinė.

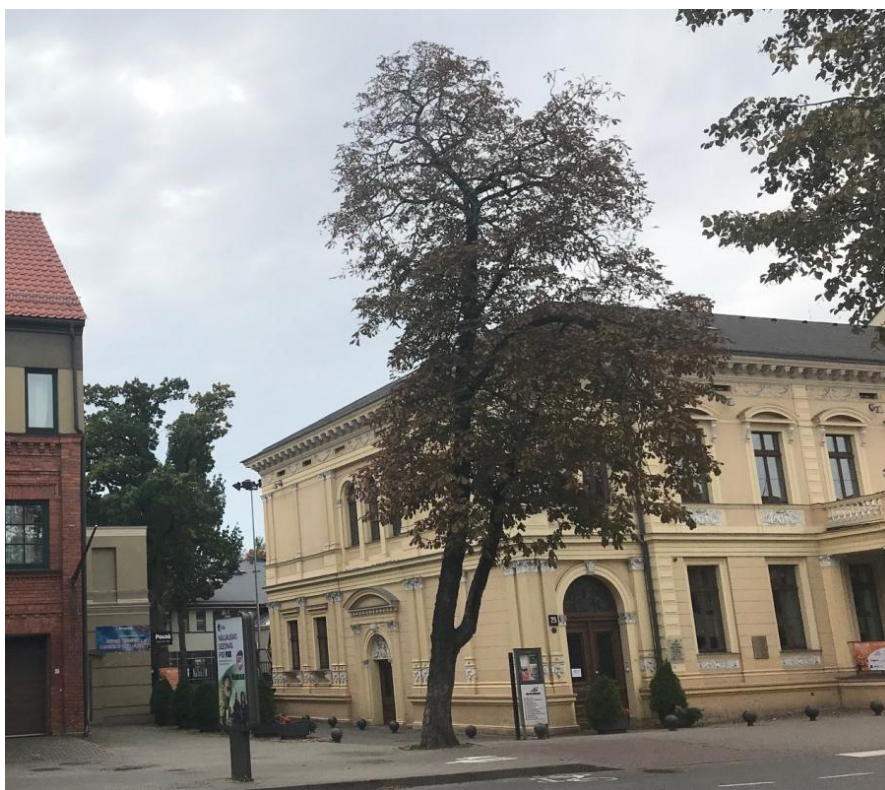
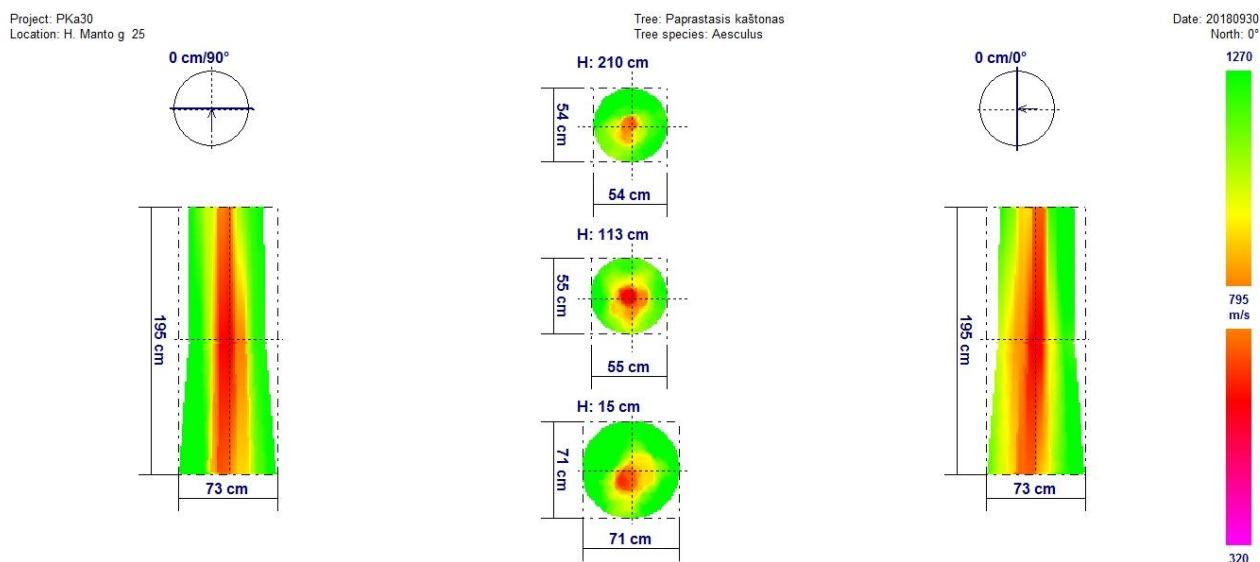
30 nr. Paprastasis kaštonas, D-55 cm, H-15 m.

Medis nežymiai pasviręs, dvišakumas 2,2 m h, tvirtas. Laja genėjimais nesugadinta, nežeminta. 1 m h plyšys užmūrytas, bet sausas ir tvirtais kraštais.

Centrinis medienos puvinys apėmęs visą 2 m ilgio kamieno atkarpą ir kyla aukštyn. Tačiau jį juosia pakankamai storas sveikos medienos žiedas. Šiuo metu medienos būklė dar vidutinė.

Išvada: Medžio būklė vidutinė.

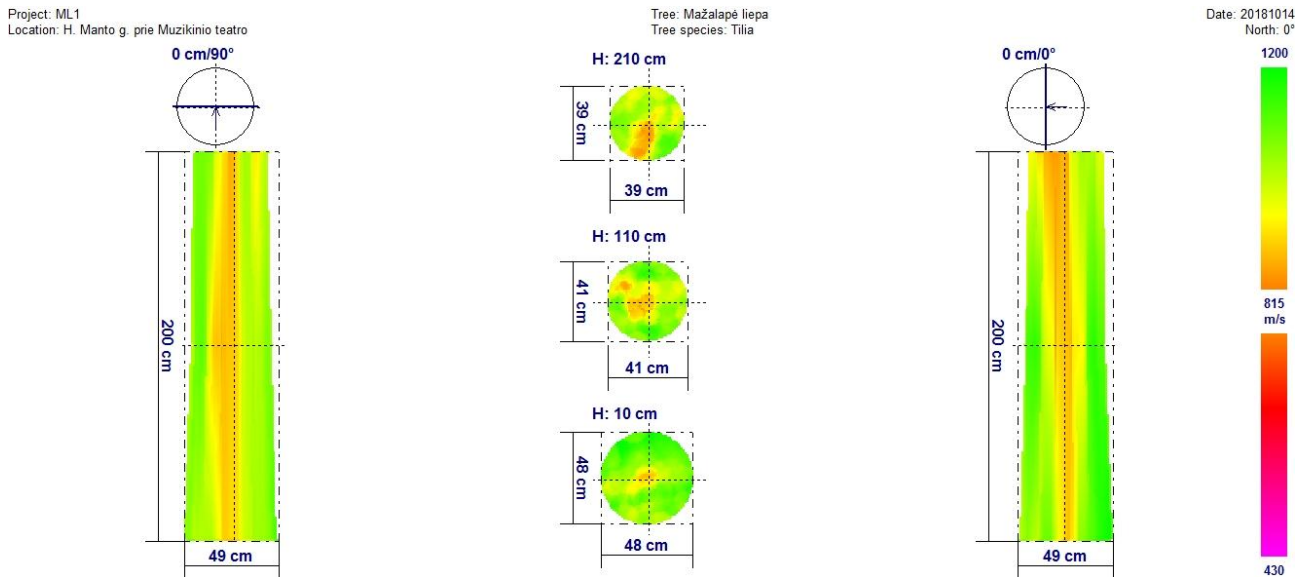
1 nr. Mažalapė liepa, D-41 cm, H-13 m.

Siaura žaizdelė 50 cm h. 3,2 m h genėjimo žaizda su drevele. Laja neaukšta.

Medienoje centrinėje dalyje prasidėję nedideli pakitimai.

Išvada: Medžio būklė vidutinė.

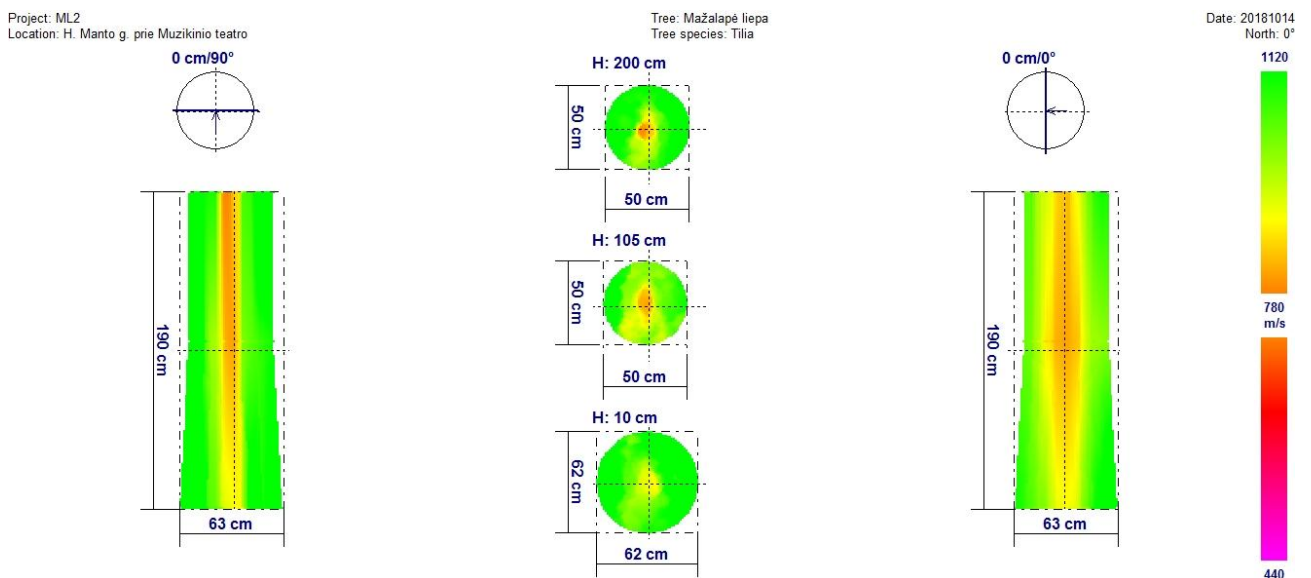
2 nr. Mažalapė liepa, D-50 cm, H-15 m.

Genėjimo žaizdos užtrauktos. Dvišakumas 4 m h, bet dar tvirta jungtis.

Medienos šerdyje prasidėję maži nepavojingi pakitimai.

Išvada: Medžio būklė vidutinė.

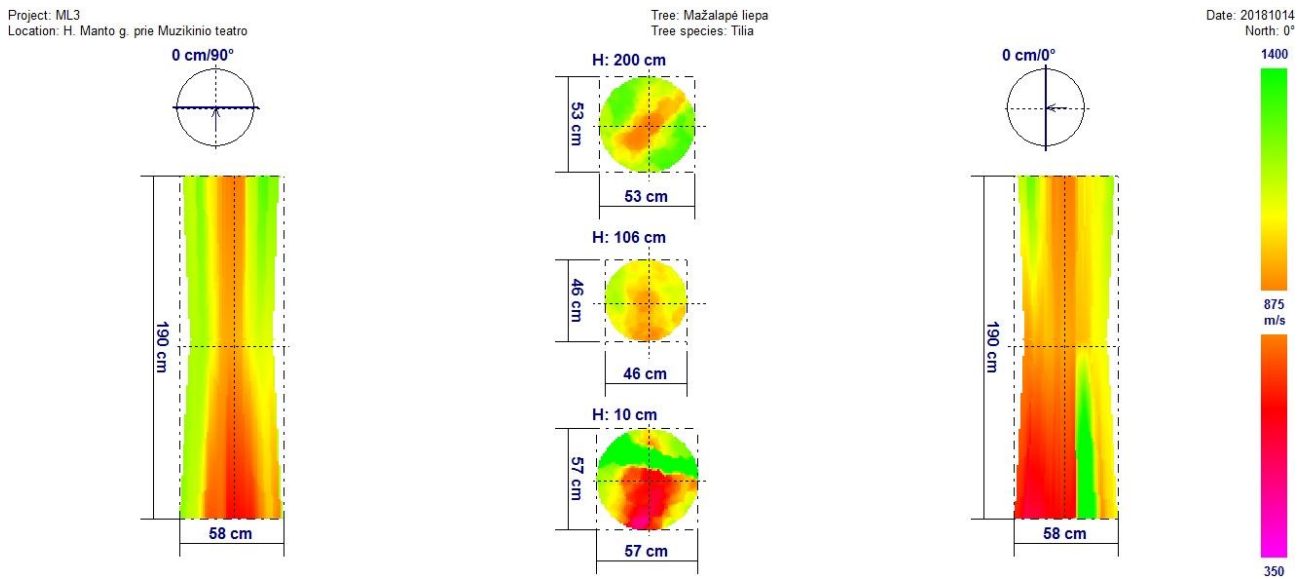
3 nr. Mažalapė liepa, D-46 cm, H-13 m.

Dvišakumas 2,2 m h, U formos, tvirta jungtis. Aukščiau genėjimo žaizdos, užtrauktos. Išoriniu vertinimu medžio būklė gera.

Apatinėje dalyje jau susiformavęs birus puvinys P pusėje. Išlūžimo tikimybė Š kryptimi siekia 32 %.

Išvada: Medžio būklė patenkinama.
