**KLAIPĖDOS MIESTO SAVIVALDYBĖS ADMINISTRACIJOS
APLINKOS KOKYBĖS SKYRIUS**

**H.MANTO, PRIE ATGIMIMO AIKŠTĖS, PUODŽIŲ GATVĖSE
AUGANČIŲ MEDŽIŲ BŪKLĖS TYRIMAI**

ATASKAITA

2018 11 05

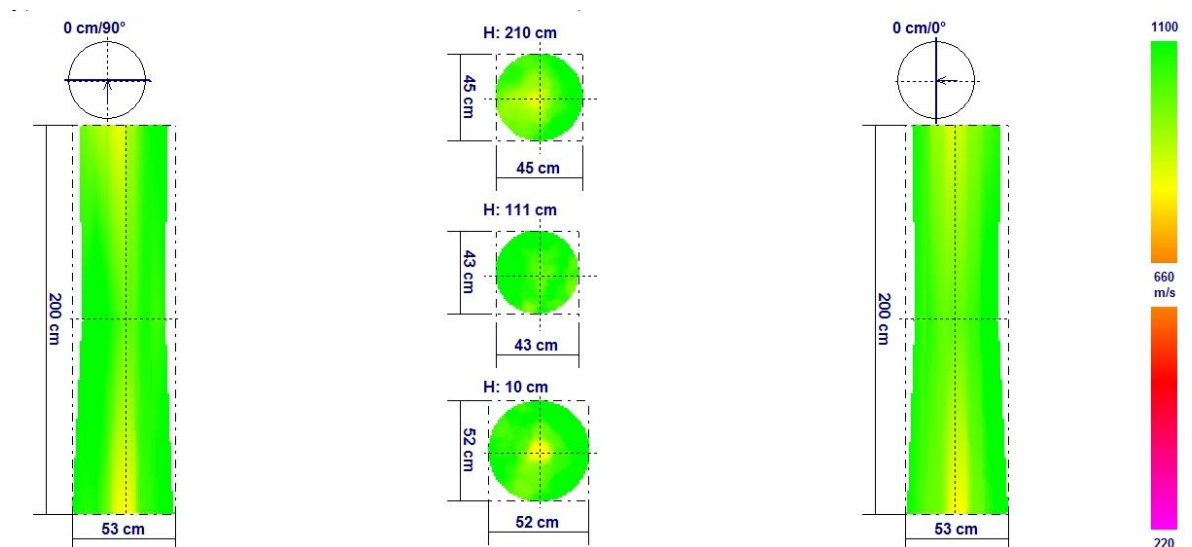
4 nr. Paprastoji liepa, D-43 cm, H-14 m.

Dvišakumas 2,5 m h, tvirta jungtis. Nedidelės genėjimo žaizdos, sausos.

Mediena sveika.

Išvada: Medžio būklė gera.

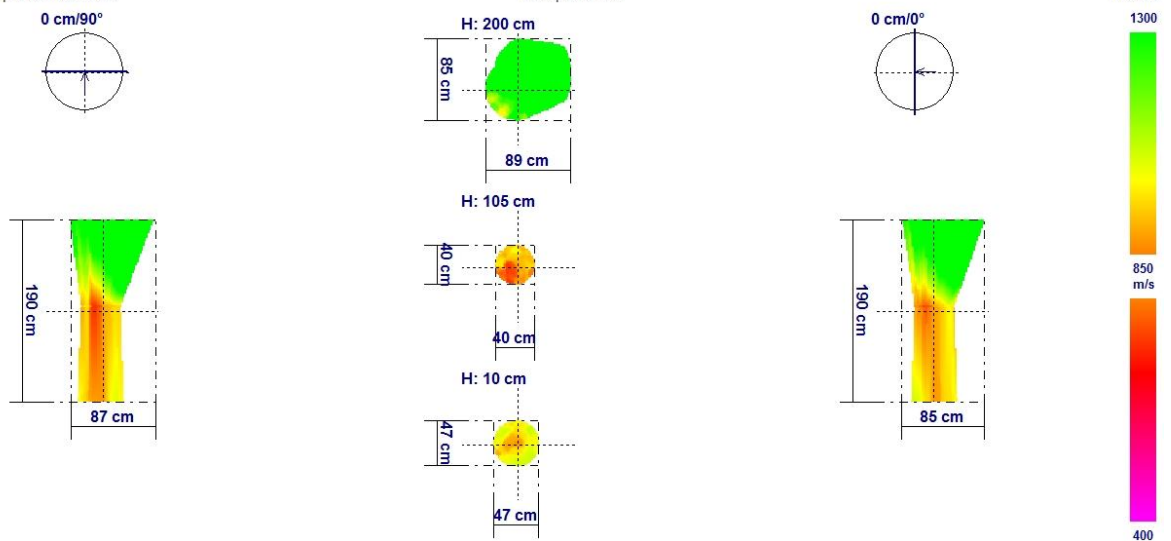
5 nr. Mažalapė liepa, D-40 cm, H-16 m.

2 m h didelė 25x30 cm išpjautos dvišakume 1 šakos žaizda, pradeda pūti centrinė dalis. Vizualinė būklė vidutinė. Vizualinės apžvalgos būklė vidutinė.

Medienos pokyčiai plačiai pasklidę P dalyje apatinėje dalyje.

Išvada: Medžio būklė patenkinama.

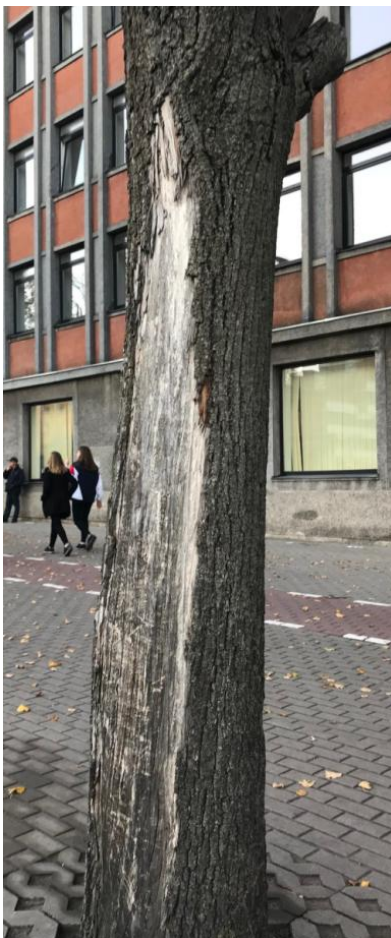
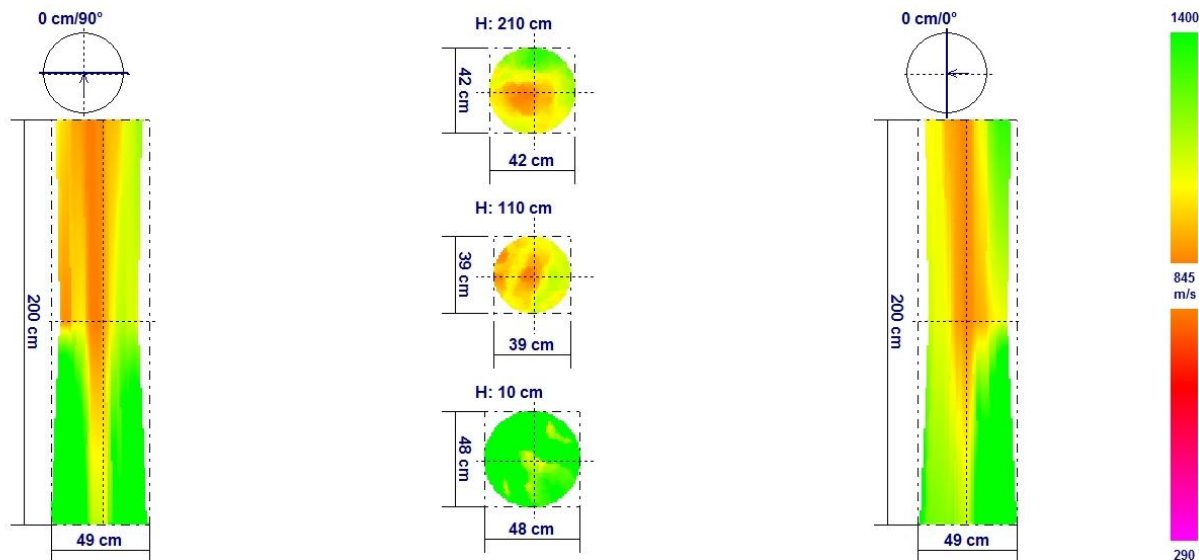
6 nr. Paprastoji liepa, D-39 cm, H-14 m.

Kelio pusėje (PV) kamieno žaizda 25 cm pločio be žievės nuo apačios iki 2 m h, sausa, be puvinio. 2,5 m h ties trišakumu kelios genėjimo žaizdos.

Medienos pokyčiai apėmę centrinę dalį 1 m h ir aukščiau.

Išvada: Bendra medžio būklė bloga, dėl didelės bežievės kamieno dalies.

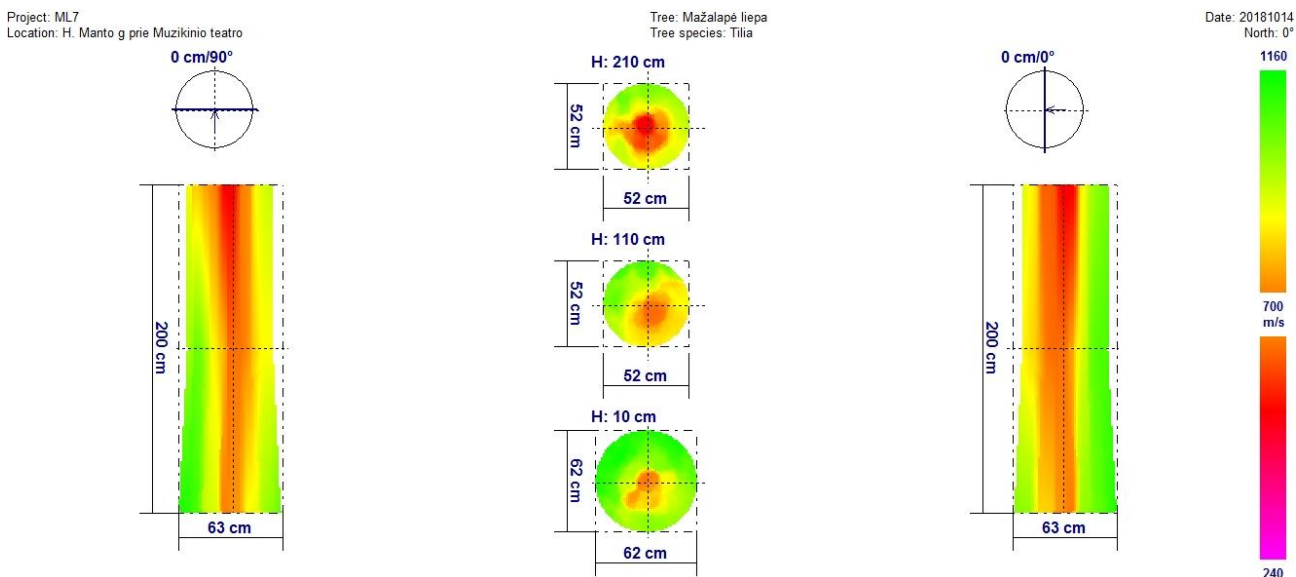
7 nr. Mažalapė liepa, D-52 cm, H-17 m.

2,5 m h trišakume genėjimo žaizdos. Jungtis dar tvirta.

Centrinis puvinys visame 2 m ilgyje, viršutinėje dalyje plėtėjanti. Bet dar nepavojinga, išlūžimo tikimybė siekia 23 %.

Išvada: Medžio būklė vidutinė.

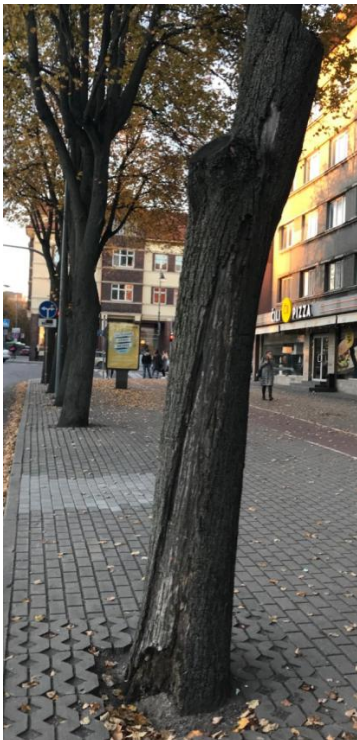
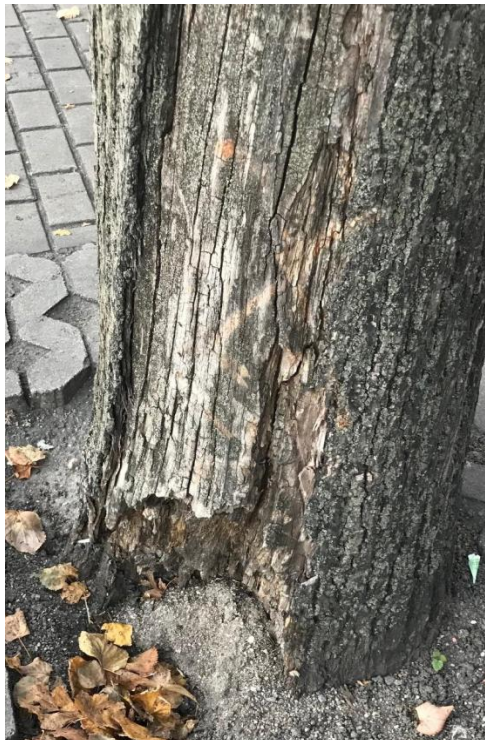
9 nr. Mažalapė liepa, D-38 cm, H-12 m.

Kelio pusėje (P) kamieno žaizda iki 2,5 m h be žievės nuo apačios. Apačioje vidinis puvinys. Genėjimo žaizdos 2,3 m h.

Labai plačiai puviny s apėmę s visame 2 m ilgio kamieno atkarpoje. Išlū žimo tikimybė 1-2 m h atkarpoje siekia 52 % šiaurės, ŠV kryptimi. Tokios būklės medis jau pavojingas aplinkai.

Išvada: Medžio būklė bloga.

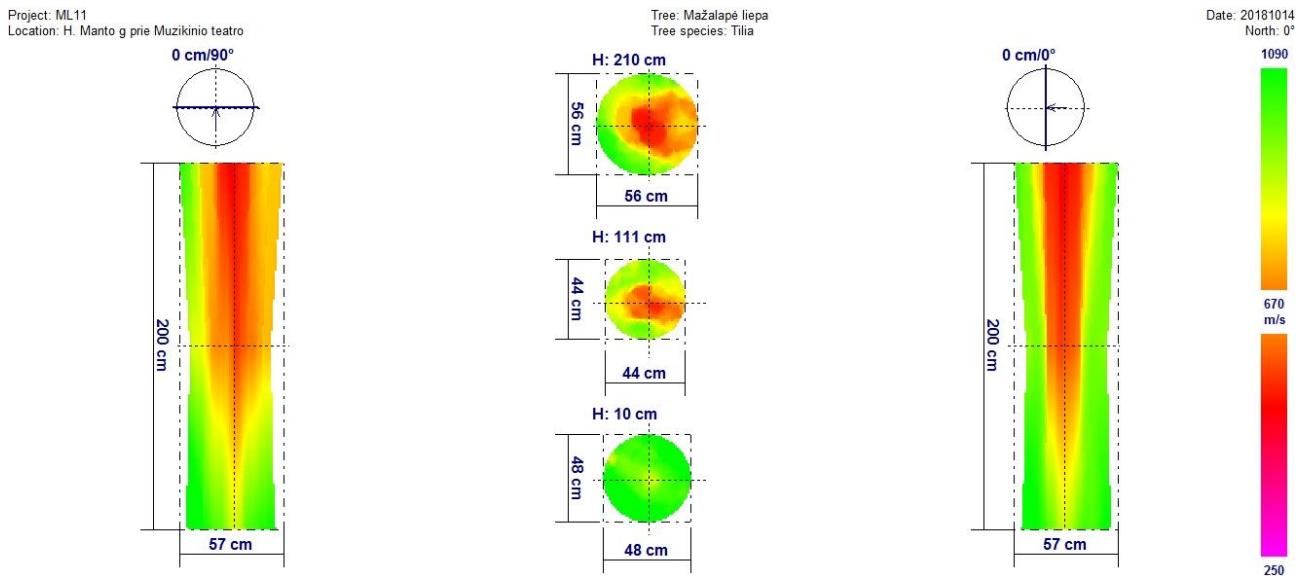
11 nr. Mažalapė liepa, D-44 cm, H-16 m.

2,4 m h prilyjanti drevė. Trišakumas 5 m h, dar tvirta jungtis. Vizualinės apžiūros būklė vidutinė.

Medienos centrinis puvinys plačiausias 2 m h, leidžiasi iki 80 cm h. Pamate puvinio nėra.

Išvada: Medžio būklė patenkinama.

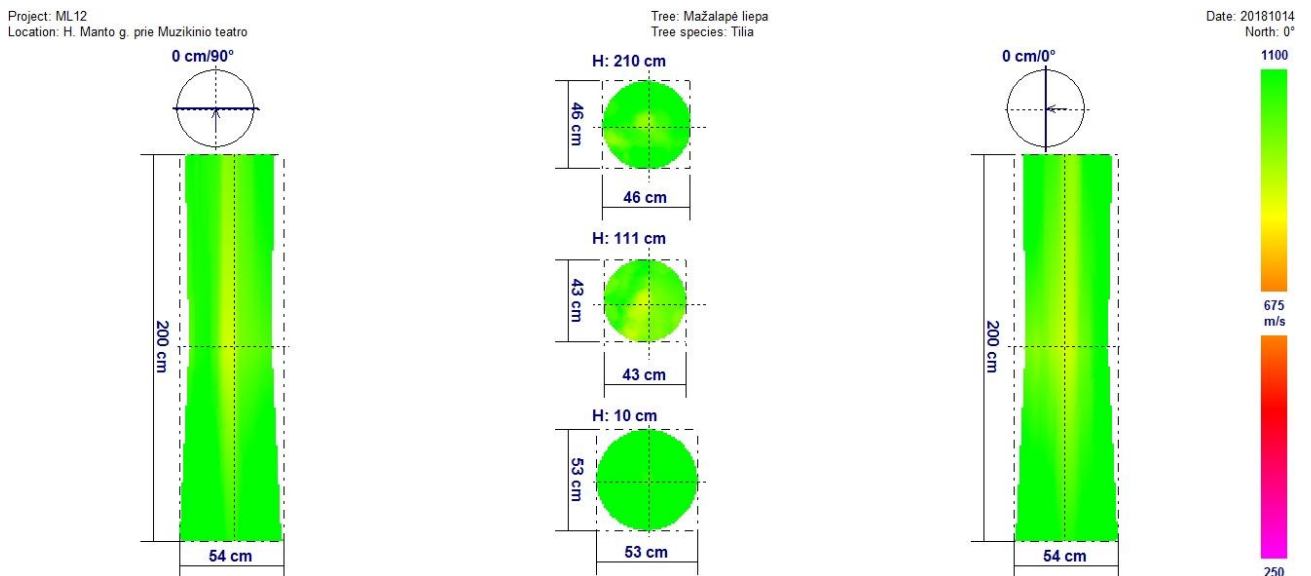
12 nr. Mažalapė liepa, D-43 cm, H-15 m.

2,5 m h trišakume drevėlė su anga viršuje. Kamienas sveikas.

Mediena sveika.

Išvada: Medžio būklė gera.

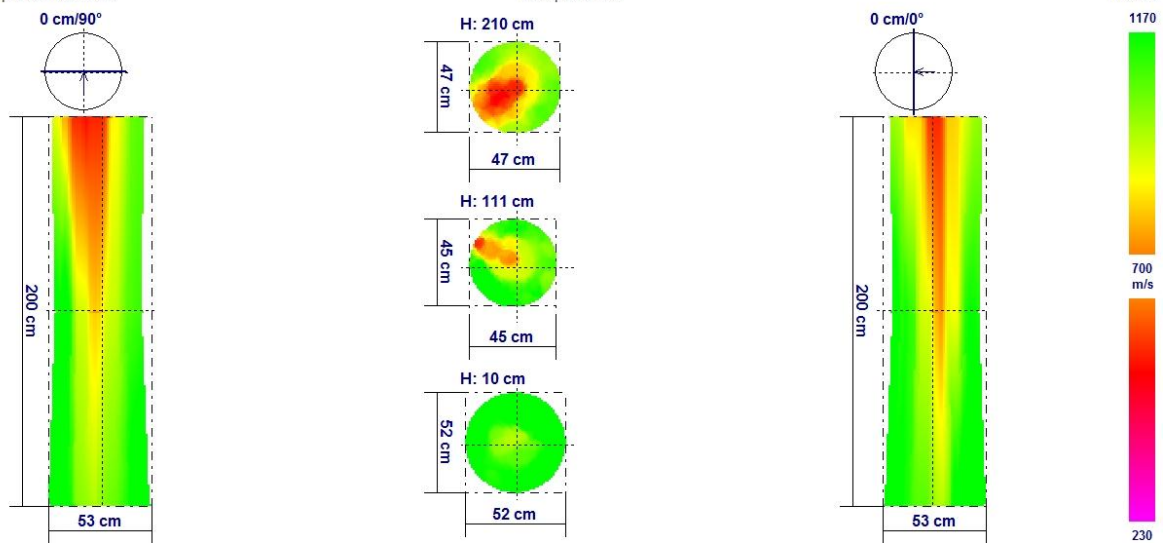
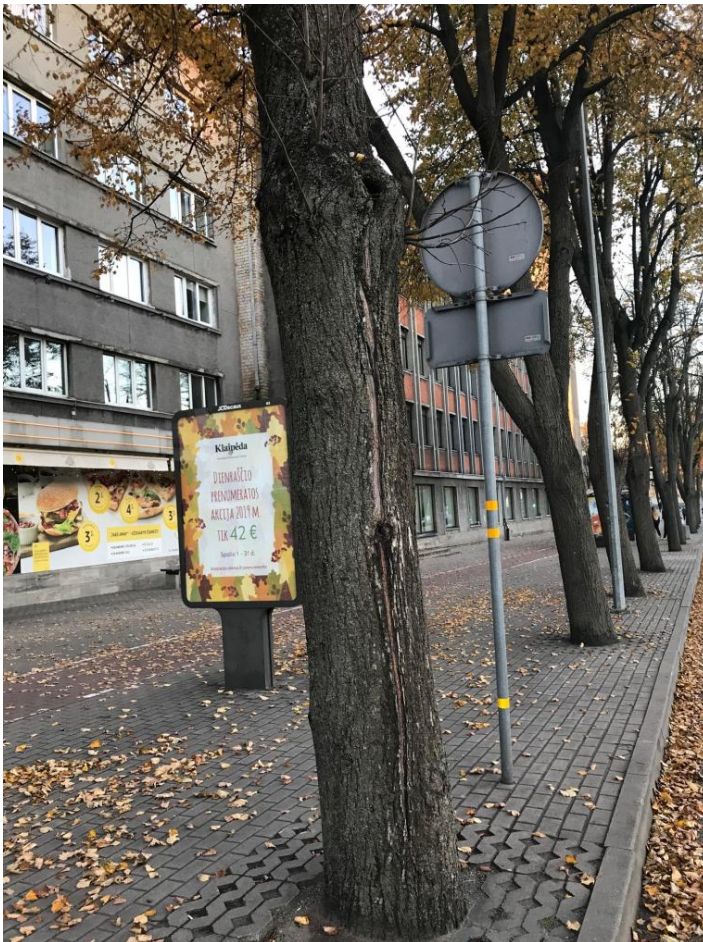
13 nr. Mažalapė liepa, D-45 cm, H-13 m.

Kamienas kelio pusėje (vakaruose) su randu kylančiu iki 2,4 m h. 1 m h maža skylė rando. Virš rando 2,4 m h drevė atsiradusi po genėjimo, atvira, šlampanti. Trišakumas 5 m h, tvirta jungtis.

Centrinis puvinys iš viršaus nusileidęs iki 1,8 m h. Tačiau dar nepavojingas išlūžimui, 2 m h išlūžimo tikimybė ŠV kryptimi siekia 26 %.

Išvada: Medžio būklė vidutinė.

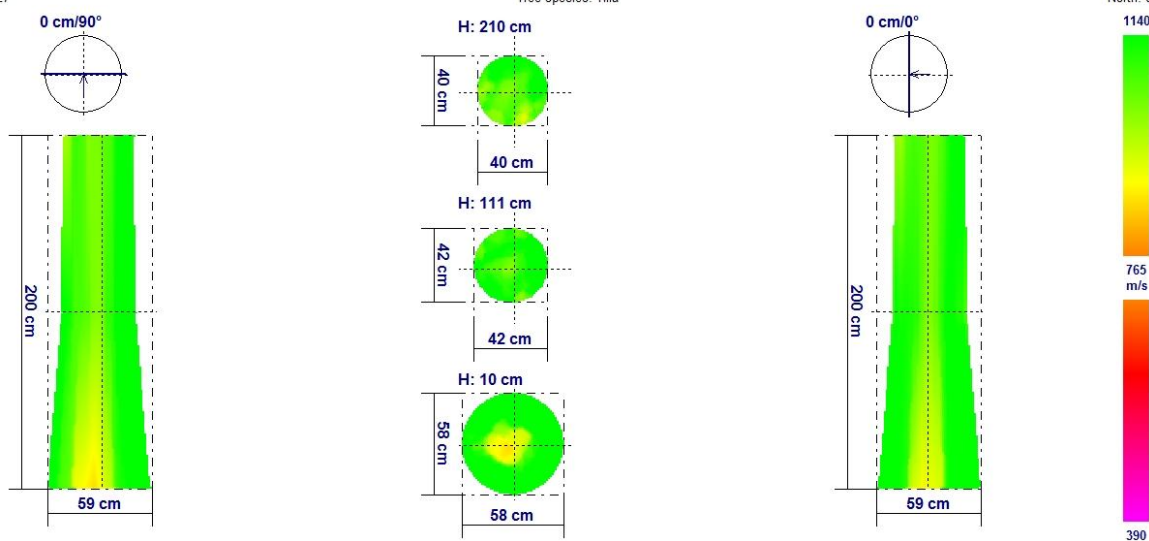
1 nr. Mažalapė liepa, D-42 cm, H-17 m.

Genėjimo žaizdelės užtrauktos. Laja sukelta iki dvišakumo 8 m h.

Išvada: Medžio būklė vidutinė.

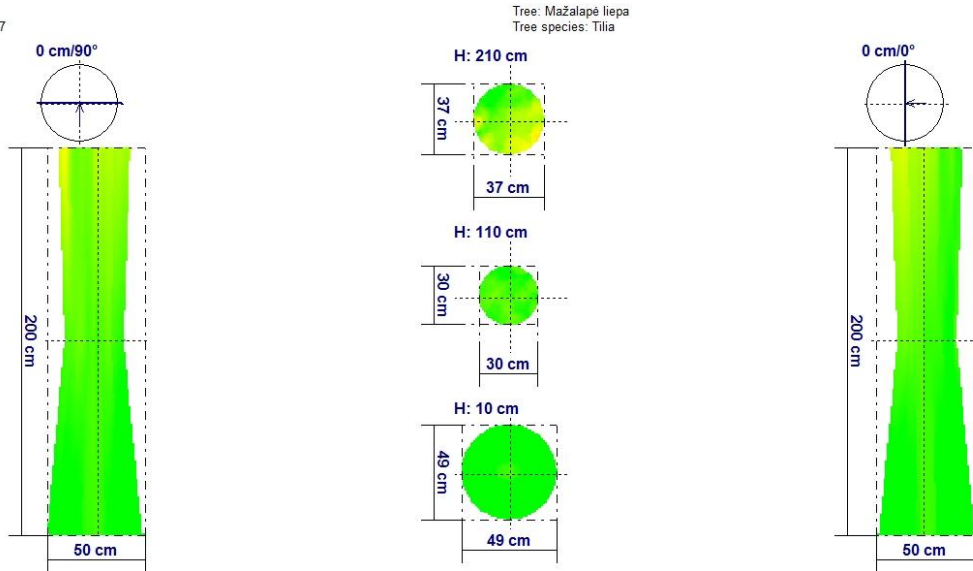
4 nr. Mažalapė liepa, D-30 cm, H-14 m.

Drevė 2,1 m h. Genėjimo žaizdelės užtrauktos.

Mediena pakankamai sveika.

Išvada: Medžio būklė vidutinė.

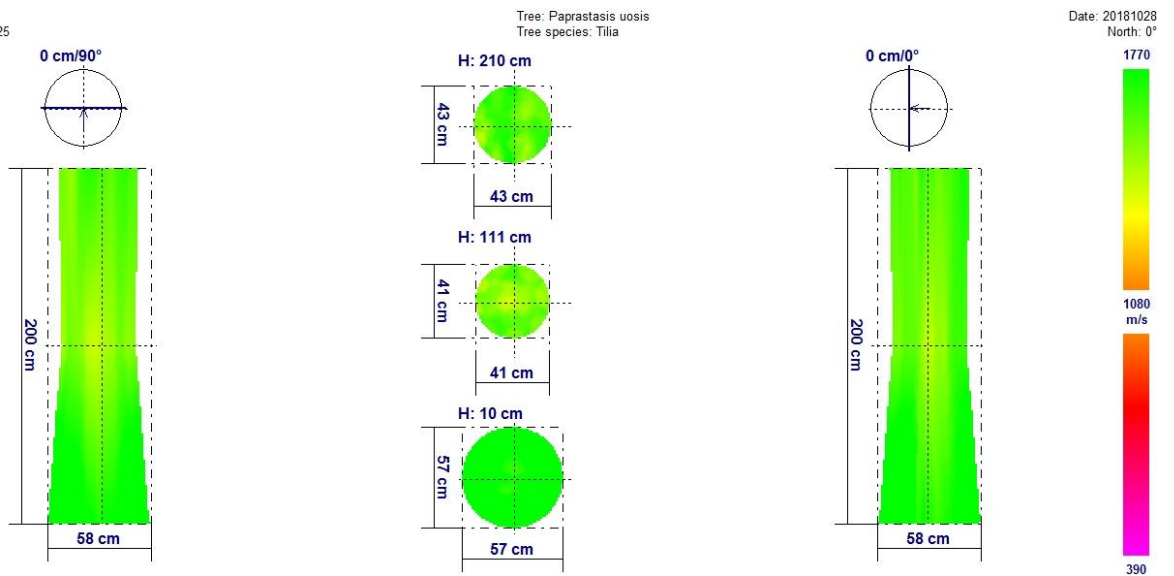
6 nr. Paprastasis uosis, D-41 cm, H-13 m.

Laja sukelta iki dvišakumo 6 m h. Genėjimo žaizdos užtrauktos.

Mediena sveika.

Išvada: Medžio būklė vidutinė.

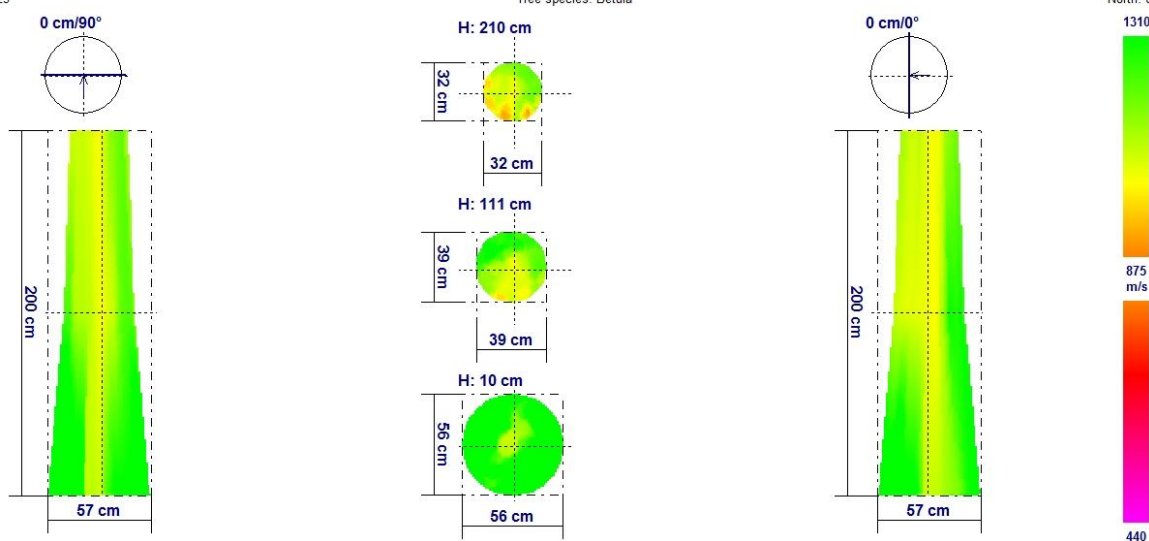
7 nr. Karpotasis beržas, D-39 cm, H-20 m.

Žaizda 70 cm h, plyšys 15 cm ilgio.

Pirminiai medienos pokyčiai prasidėję centrinėje dalyje, bet šiuo metu nepajojingi.

Išvada: Medžio būklė vidutinė.

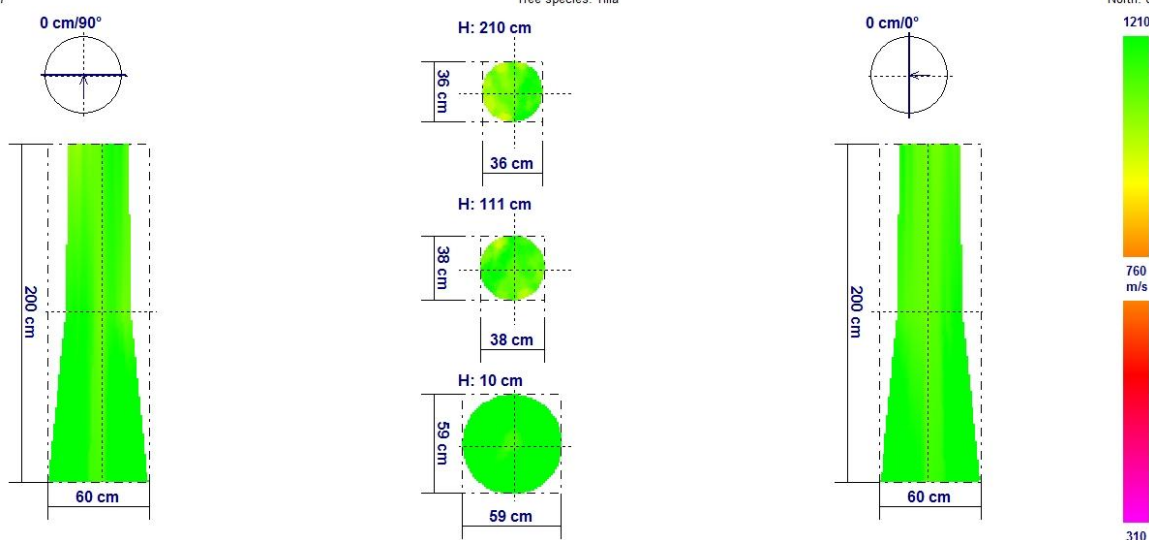
9 nr. Mažalapė liepa, D-38 cm, H-17 m.

Truputį pasvirusi. Genėjimo žaizdelės užtrauktos.

Mediena sveika.

Išvada: Medžio būklė gera.

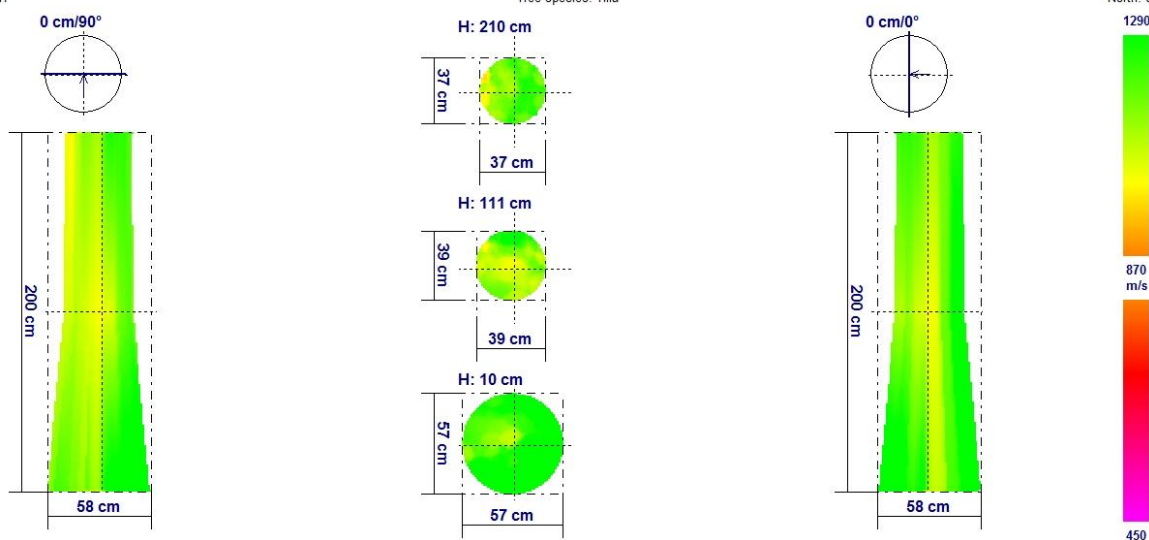
Labai nežymūs medienos pokyčiai prasidėję centrinėje dalyje, tačiau visai nepavojingi.

Išvada: Medžio būklė gera.

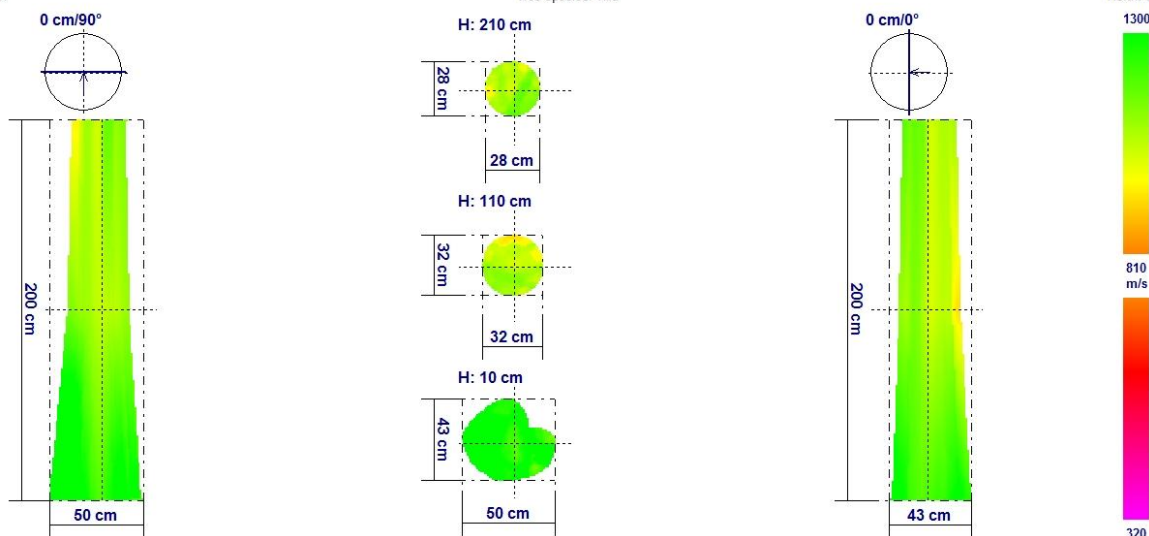
Tik nežymūs medienos spalvos pokyčiai 1 m ir aukščiau.

Išvada: Medžio būklė vidutinė.

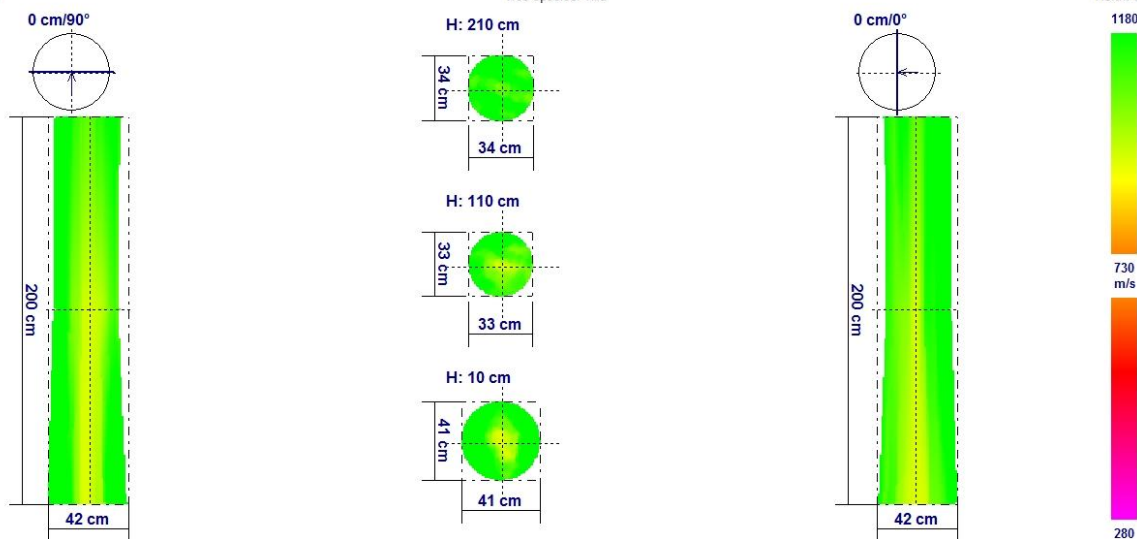
Mediena pakankamai sveika.

Išvada: Medžio būklė vidutinė.

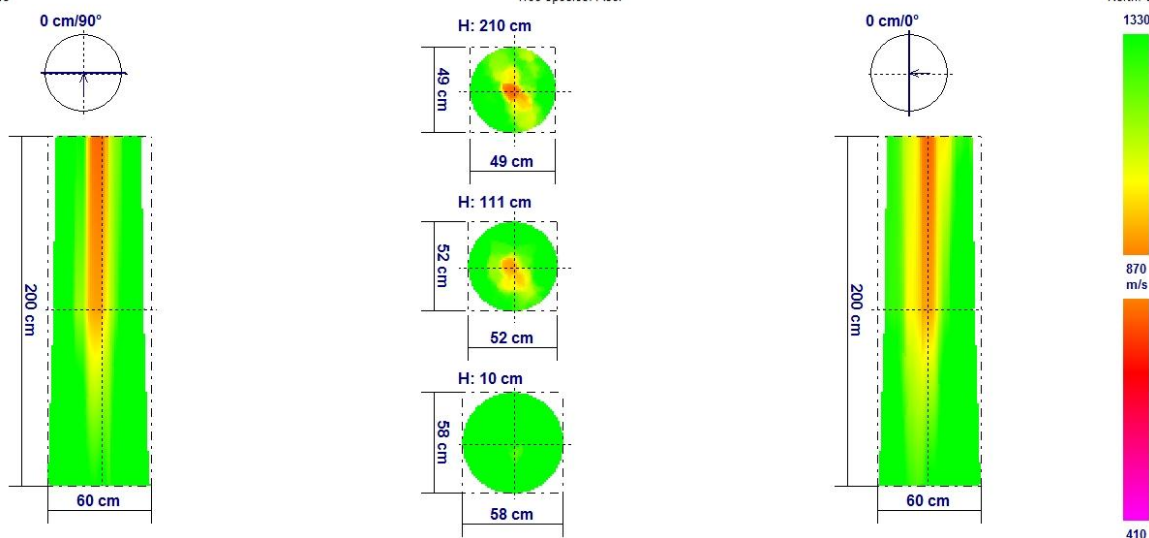
Centrinėje medienoje aukštesnėje dalyje prasidėję spalvos pokyčiai, bet dar nepavojingi.

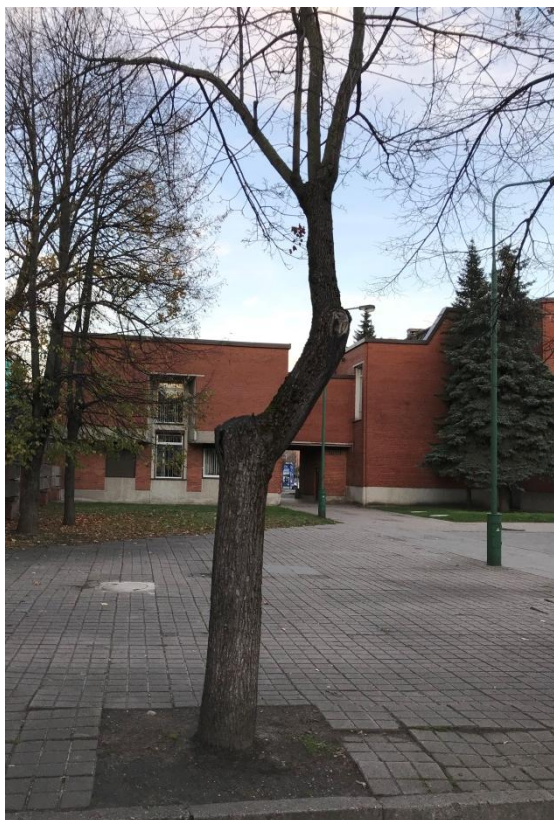
31 nr. Paprastasis klevas, D-29 cm, H-10 m.

Sugadinta laja-asimetriška, ji skurdi, atšokinėja žievė. Genėjimo žaizdelės.

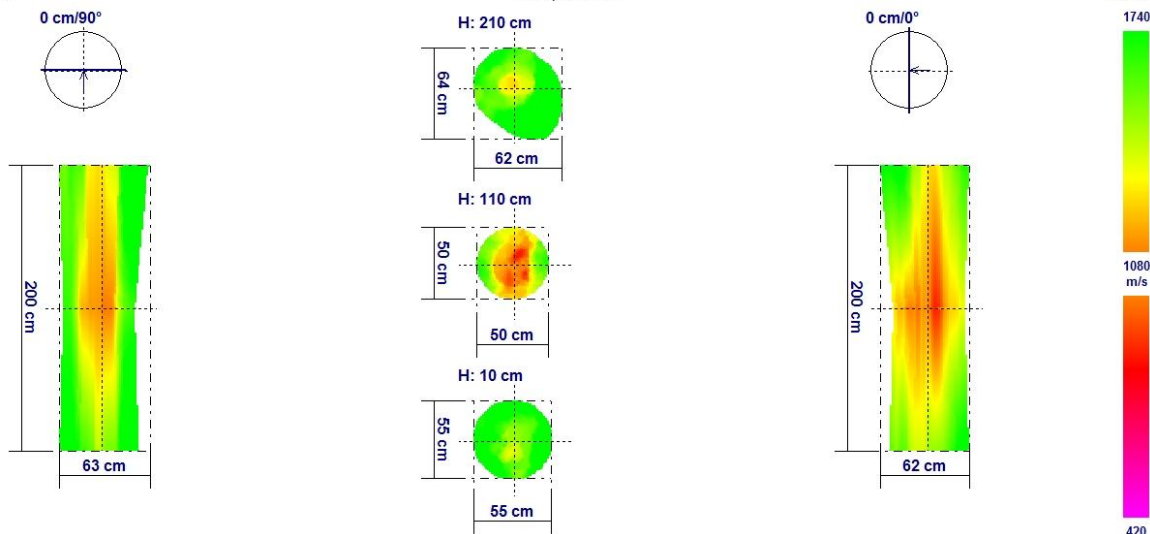
Medienos pokyčiai rando vietoje ir siekia centrą.
