ŽELDINIŲ BŪKLĖS EKSPERTIZĖ

2022 03 18

Projekto „Gatvės, dubliuojančios Liepojos gatvę, privažiuojamojo kelio nuo Šiltnamių g. iki Klaipėdos g., Klaipėdoje, statybos projektas“ kirtimui numatyti gatvės želdiniai.

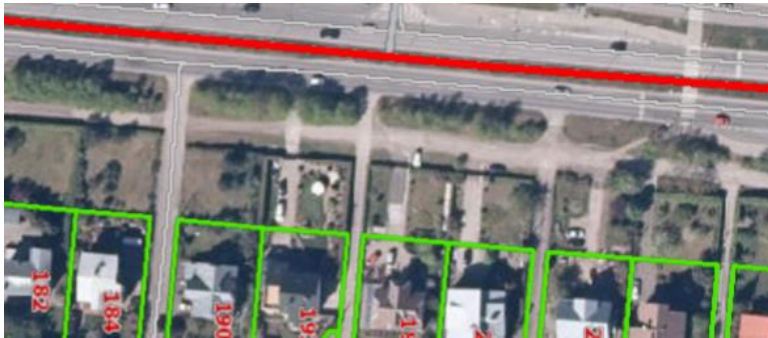
Pav. Privačių sklypų ribos – erdvė platinti kelią, nenaikinant augančių kelio apsauginius želdinius (pagal Regia.lt).

Pasiūlymas. Siekiant išsaugoti kuo daugiau želdinių, būtų galima kelią tiesti paliekant nejudinamą žaliąją juosta toliau nuo gatvės, link gyvenamųjų namų. Šiuo metu gyventojai valdiškoje žemėje užsodinę augalus, įrengę tvoras, taip keliolika metrų prasiilgindami savo sklypų ribas valdiškos žemės sąskaitą. **Visuomenės interesas būtų geriau apgintas, jei rengiant kelią kuo daugiau išliktų esančių gatvės pusėje želdinių, liktų platesnė žalioji zona.** Žmonėms maloniau ir sveikiau vaikščioti, važinėti dviračiais, riedučiais nuo kelio želdiniais atribotoje aplinkoje.

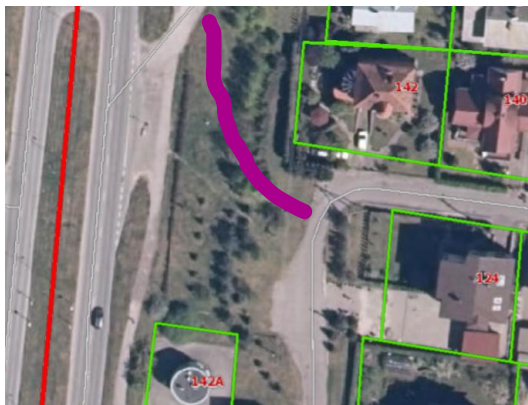
Vienintelis ruožas, kur neįmanoma išsaugoti želdinių, tai naujai formuojama kelio atkarpa ties 142 sklypu:
