Darbo užsakovas – Klaipėdos miesto savivaldybės administracija

Bangų gatvės dalies nuo Gluosnių skg. iki Baltikalnio g. medžių būklės detalus
(instrumentinis) tyrimas

ATASKAITA

2022 09 30

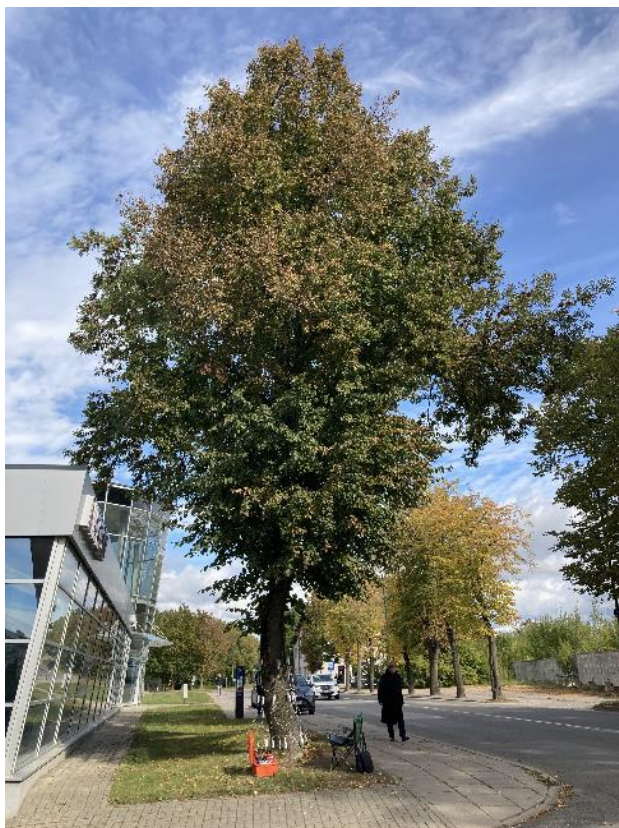
1. Mažalapės liepos (14 m aukštis, 49 cm skersmuo) laja gyvybinga, asimetriška, sudaryta iš 2 pagrindinių šakų. Laja šiek tiek spaudžiama kaimyno uosio lajos. Daugelio lapų kraštai ruduoja dėl drėgmės trūkumo. Medis 13° pasviręs į šiaurinę pusę.

Bendras medžio vaizdas

Priežiūros priemonės: būtina stebėti puvinio plitimą kamiene, todėl reikalingas pakartotinis garsiniu tomografu tyrimas ne vėliau kaip po 5 metų. Reiktų užtikrinti vandens patekimą į polajinę medžio dalį (vandens patekimo galimybių nesumažinant). Tiesiant naujas gatvės komunikacijas užtikrinti šaknų nepažeidžiamumą. Bet kokia papildoma antropogeninė veikla gali paskatinti intensyvesnį puvinio plitimą kamiene, nusilpus liepos imunitetui. Į tai ypatingai gerai reaguoja žvynuotoji skylėtbudė. Žvynuotosios skylėtbudės vaisiakūnį būtina pašalinti ir stebėti, kad neatsirastų naujų visose žaizdose.

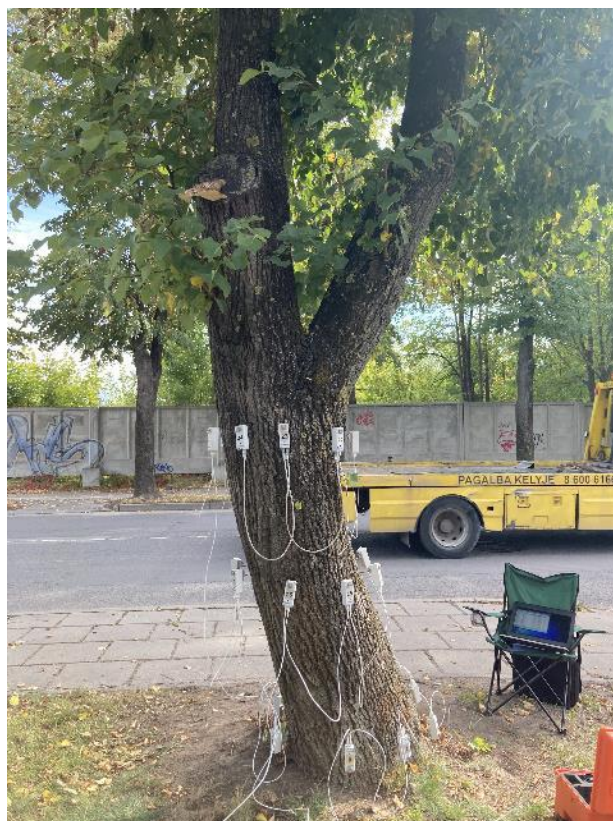
Šakos kelmelyje išaugęs žvynuotosios skylėtbudės vaisiakūnis

Viena stambi šaka nupjauta 2,5 m aukštyje, kurios žaizdoje išaugęs žvynuotosios skylėtbudės vaisiakūnis. Žvynuotoji skylėtbudė yra pavojingas grybas aktyviai ardantis negyvą branduolinę medieną, jeigu medis nusilpęs – dalį balaninės medienos, taip silpnindamas kamieno stiprumą. Genėti medžius teritorijoje, kurioje yra medis su žvynuotosios skylėtbudės vaisiakūniais, yra pavojinga. Galima genimus medžius lengvai užkrėsti infekcija. Rytinėje kamieno pusėje žaizda, prasidedanti 1,4 m aukštyje (3 cm pločio ir 17 cm ilgio). Medieną žaizdoje pažeista žvynuotosios skylėtbudės. Formuojasi drevė iki kamieno centro. Žvynuotosios skylėtbudės sukeltas puvinys išplito centrinėje kamieno dalyje, 15 % ploto nuo viso skerspjūvio ploto. Intensyvesnis medienos kitimas vyksta viršutinėje kamieno dalyje. Rytinėje kamieno pusėje priekelminėje dalyje randas (30 cm ilgio).

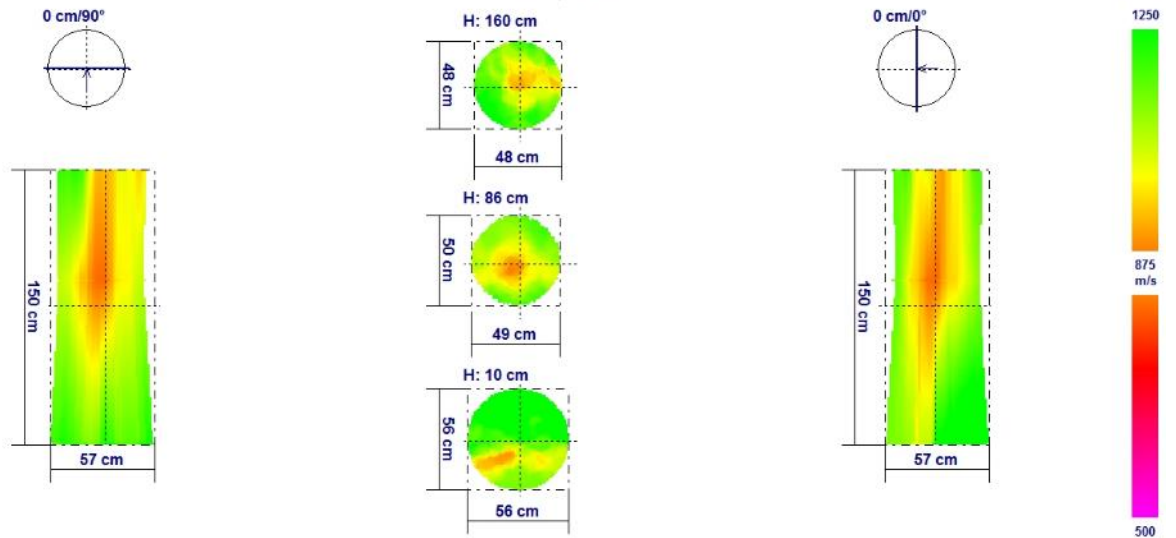
Išvada: Medžio būklė nepatenkinama.

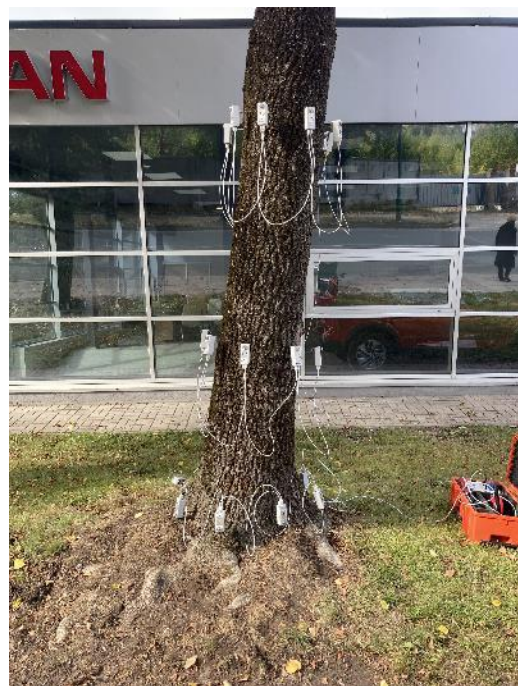
2. Paprastojo uosio (15 m aukštis, 39 cm skersmuo) laja gyvybinga, simetriška. Lajoje yra sausų šakų dėl *Chalaros fraxinea* poveikio (poveikis neintensyvus). Uosio šaknys iškeltos į paviršių. Prie šulinio dalis šaknų išrautos. Šaknys be didelių pažeidimų.

Matomos iškeltos atviros uosio šaknys

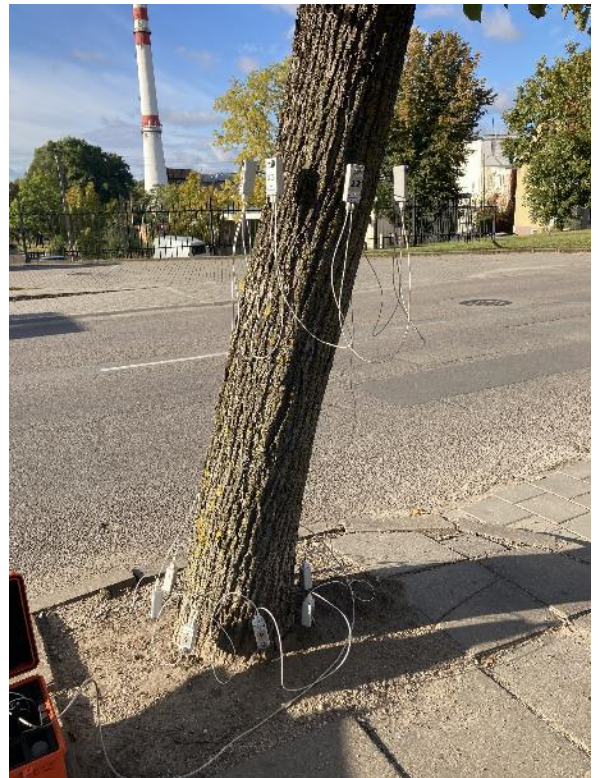
Medis pasviręs 10° į šiaurės rytų pusę

Priežiūros priemonės: būtina stebėti puvinio plitimą kamiene, todėl reikalingas pakartotinis garsiniu tomografu tyrimas ne vėliau kaip po 10 metų. Reiktų užtikrinti vandens patekimą į polajinę medžio dalį (vandens patekimo galimybių nesumažinant). Tiesiant naujas gatvės komunikacijas užtikrinti šaknų nepažeidžiamumą. Bet kokia papildoma antropogeninė veikla gali paskatinti intensyvesnį

puvinio plitimą kamiene, nusilpus liepos imunitetui. Stebėti medžio posvyrio kampa. Galima patrumpinti šakas išstususias šiaurės rytinėje lajos pusėje, taip sumažinant lajos asimetriškumą.

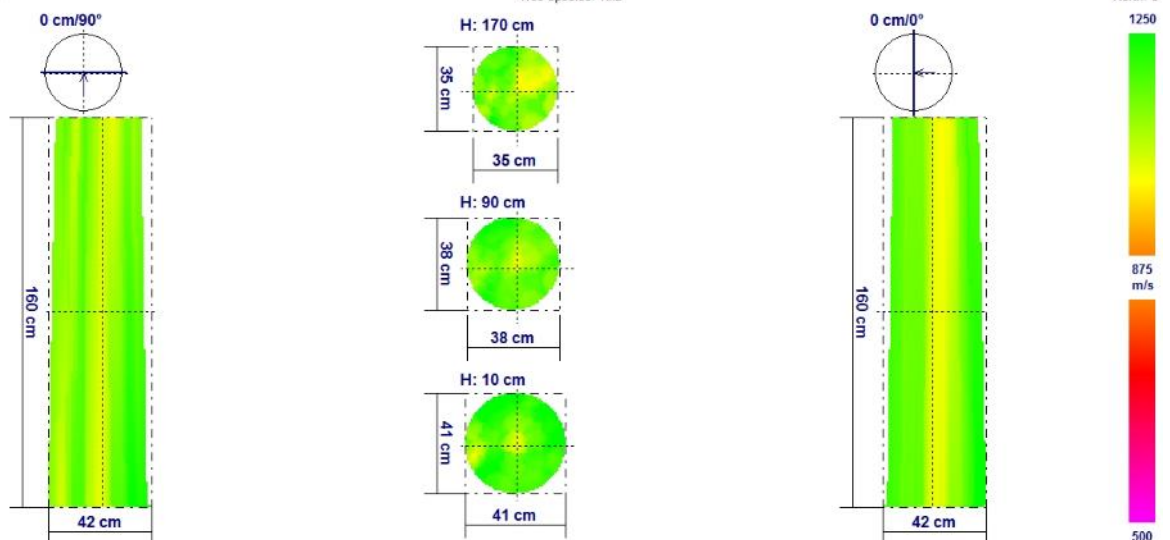
Project: 3
Location: Bangų g. 30

Per anksčiau genėjimo padarytus mechaninius kamieno pažeidimus pateko grybas pūdantis mediena. Puvinys išplito centrinėje kamieno dalyje, 10 % ploto nuo viso skerspjūvio ploto. Intensyvesnis medienos kitimas vyksta visame kamiene.

Išvada: Medžio būklė patenkinama.

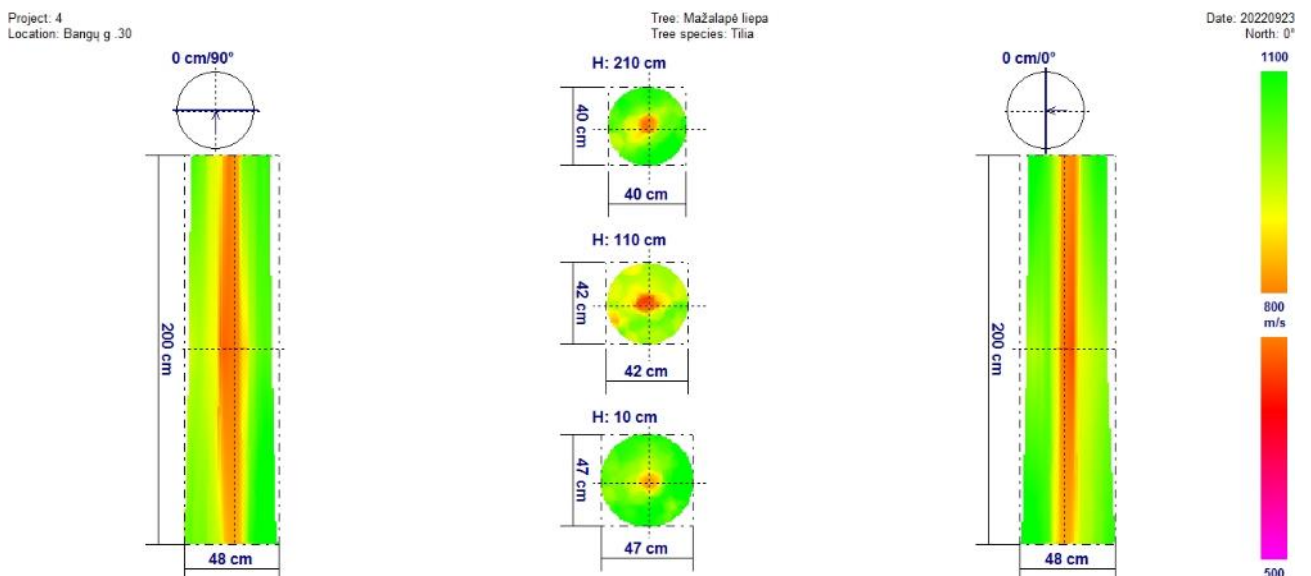
Per anksčiau genėjimų padarytus mechaninius pažeidimus pateko grybas pūdantis medieną. Puvinys išplito centrinėje kamieno dalyje, 13 % ploto nuo viso skerspjūvio ploto. Intensyvesnis medienos kitimas vyksta visame kamiene.

Išvada: Medžio būklė patenkinama.

Priežiūros priemonės: būtina stebėti puvinio plitimą kamiene, todėl reikalingas pakartotinis garsiniu tomografu tyrimas ne vėliau kaip po 10 metų. Tiesiant naujas gatvės komunikacijas užtikrinti šaknų nepažeidžiamumą. Bet kokia papildoma antropogeninė veikla gali paskatinti intensyvesnį puvinio plitimą kamiene, nusilpus liepos imunitetui.

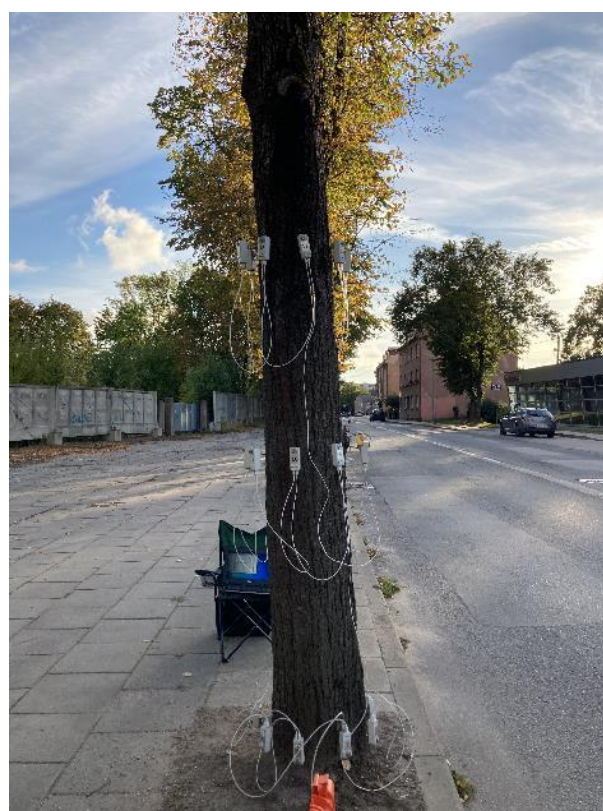
Pietinėje kamieno pusėje 4 m aukštyje, buvusios šakos vietoje formuojasi drevė. Šiaurinėje kamieno pusėje 3 m aukštyje, buvusios šakos vietoje formuojasi drevė. Iš drevės teka bakterinės vandenligės skysčiai. Kitų kamieno pažeidimų nėra.

Iš drevės tekantys bakterinės vandenligės skysčiai

Priežiūros priemonės: būtina stebėti puvinio plitimą kamienne, todėl reikalingas pakartotinis garsiniu tomografu tyrimas ne vėliau kaip po 5 metų. Reiktų užtikrinti vandens patekimą į polajinę medžio dalį (vandens patekimo galimybių nesumažinant). Tiesiant naujas gatvės komunikacijas užtikrinti šaknų nepažeidžiamumą. Išgenėti sausas šakas. Bet kokia papildoma antropogeninė veikla gali paskatinti intensyvesnį puvinio plitimą kamienne, nusilpus liepos imunitetui. Stebėti lajos būklę. Prasidėjus intensyviai šakų džiūvimui, rekomenduojama liepą šalinti.

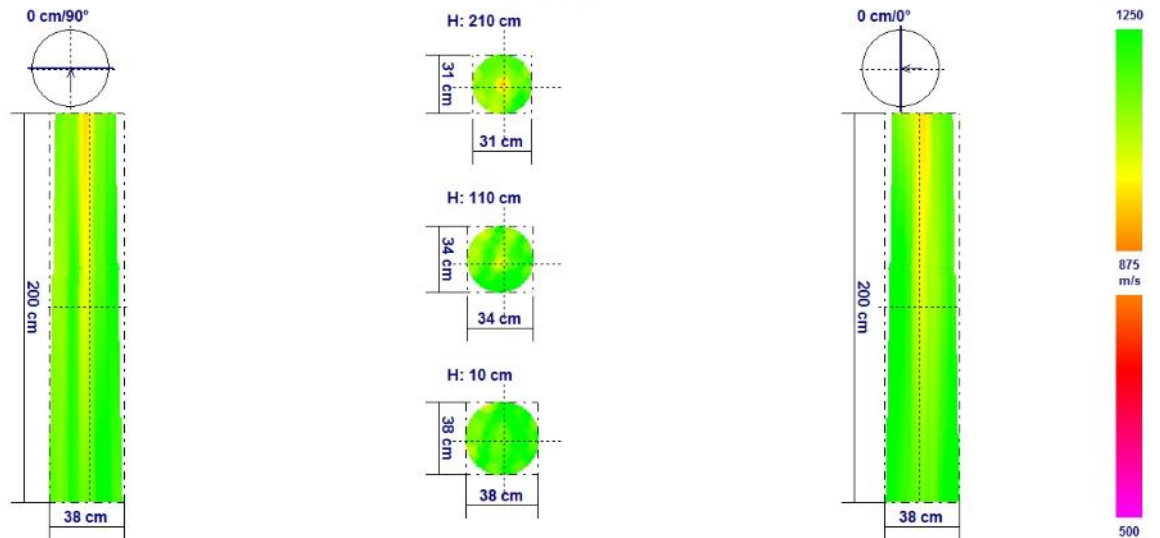
Per genėjimo metu padarytus pažeidimus pateko grybas pūdantis medieną. Puvinys išplito centrinėje kamieno dalyje, 9 % ploto nuo viso skerspjūvio ploto. Intensyvesnis medienos kitimas vyksta viršutinėje kamieno dalyje.

Išvada: Medžio būklė nepatenkinama.

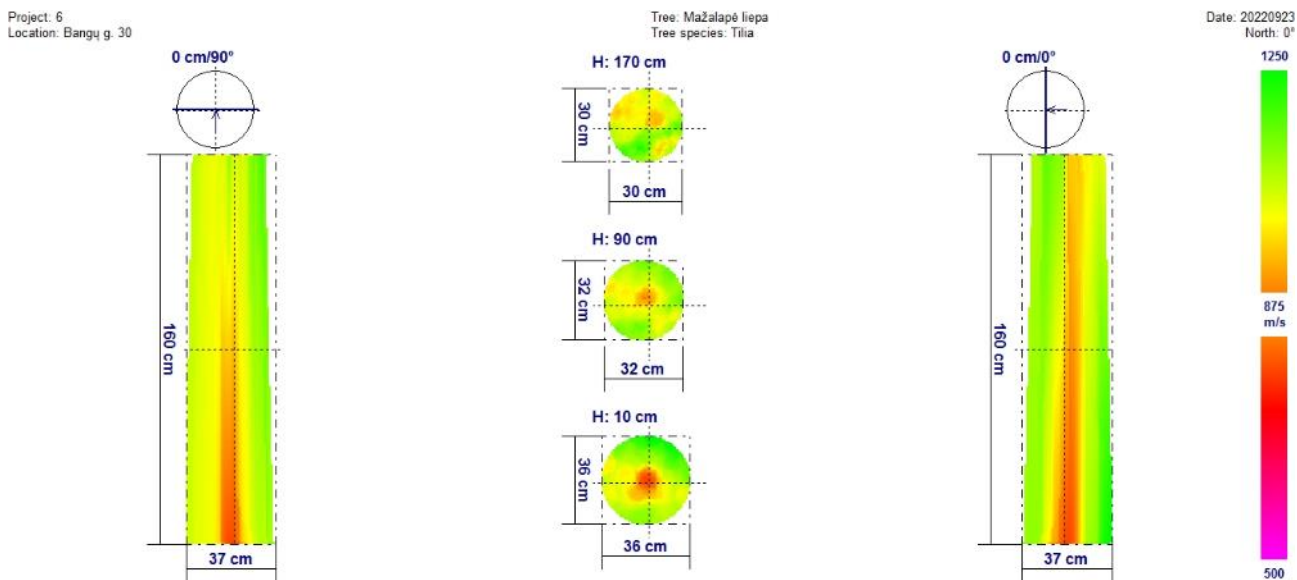
Per šaknų padarytus pažeidimus pateko grybas pūdantis medieną. Puvinys išplito centrinėje kamieno dalyje, 17 % ploto nuo viso skerspjūvio ploto. Intensyvesnis medienos kitimas vyksta apatinėje kamieno dalyje.

Išvada: Medžio būklė nepatenkinama.

Priežiūros priemonės: būtina stebėti puvinio plitimą kamiene, todėl reikalingas pakartotinis garsiniu tomografu tyrimas ne vėliau kaip po 5 metų. Reiktų užtikrinti vandens patekimą į polajinę medžio dalį (vandens patekimo galimybių nesumažinant). Tiesiant naujas gatvės komunikacijas užtikrinti šaknų apsaugą nuo pakartotinių pažeidimų. Bet kokia papildoma antropogeninė veikla gali paskatinti grybo plitimą kamiene, nusilpus liepos imunitetui.

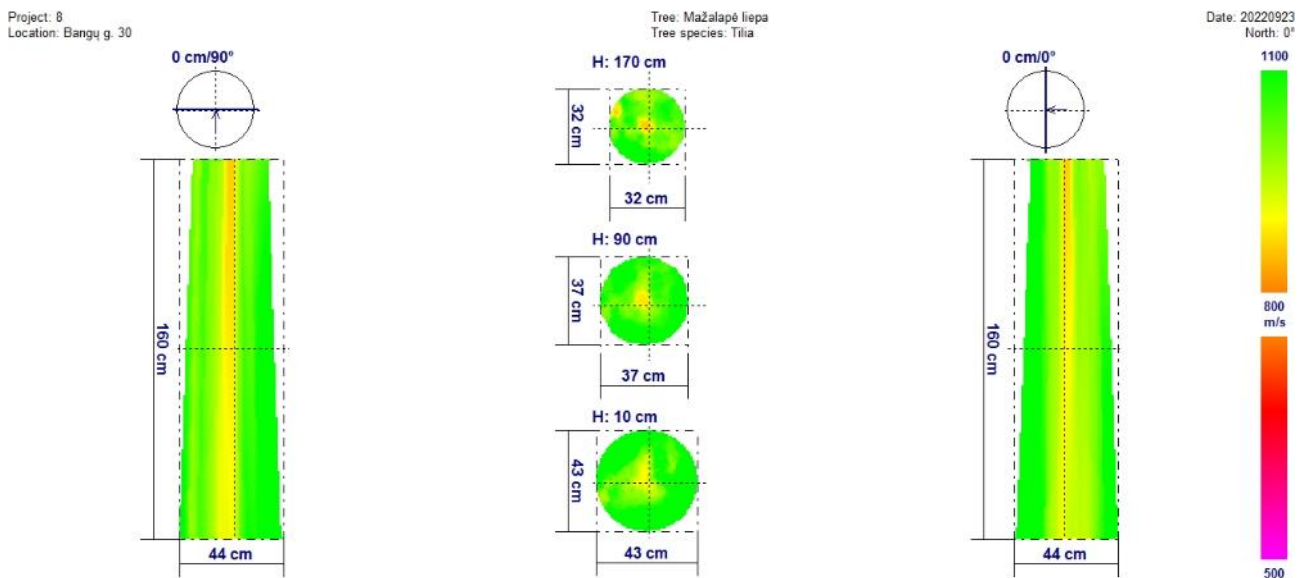
Per anksčiau genėjimo metu padarytus pažeidimus pateko grybas pūdantis mediena. Puvinyš išplito centrinėje kamieno dalyje, 5 % ploto nuo viso skerspjūvio ploto. Intensyvesnis medienos kitimas vyksta viršutinėje kamieno dalyje.

Išvada: Medžio būklė patenkinama.

Priežiūros priemonės: būtina stebėti puvinio plitimą kamieno, todėl reikalingas pakartotinis garsiniu tomografu tyrimas ne vėliau kaip po 10 metų. Reiktų užtikrinti vandens patekimą į polajinę medžio dalį (vandens patekimo galimybių nesumažinant). Tiesiant naujas gatvės komunikacijas užtikrinti šaknų nepažeidžiamumą. Bet kokia papildoma antropogeninė veikla gali paskatinti intensyvesnį puvinio plitimą kamieno, nusilpus liepos imunitetui.

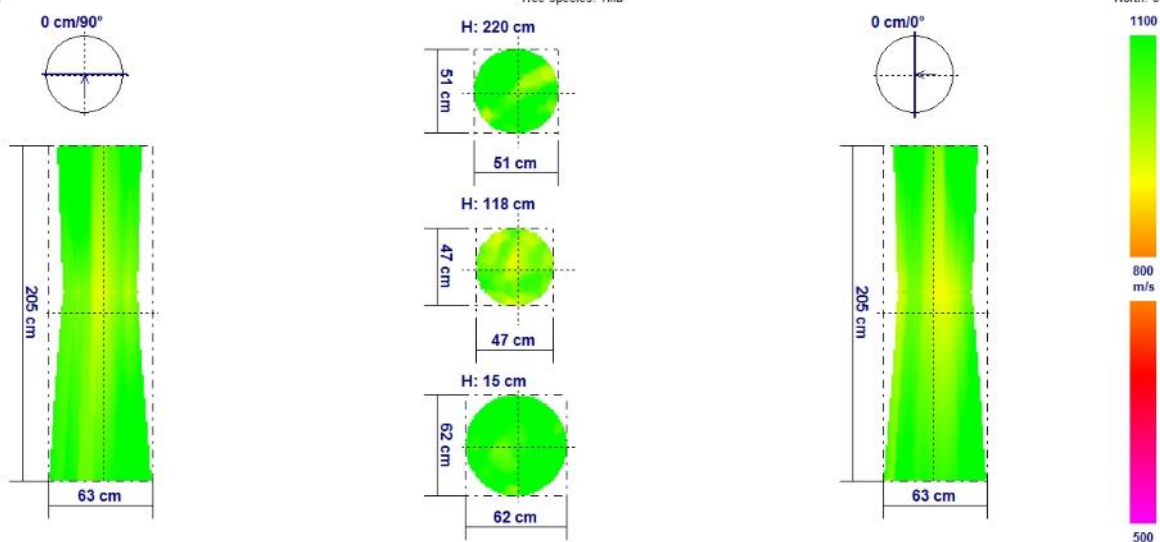
Project: 9
Location: Bangų g. 30

Kamiene puvinio nenustatyta, bet prasidėjęs 1,2 m aukštyje medienos kitimas.

Išvada: Medžio būklė patenkinama.

Priežiūros priemonės: būtina stebėti ar neatsiras puvinys kamiene, todėl reikalingas pakartotinis garsiniu tomografu tyrimas ne vėliau kaip po 10 metų. Reiktų užtikrinti vandens patekimą į polajinę medžio dalį (vandens patekimo galimybių nesumažinant). Tiesiant naujas gatvės komunikacijas užtikrinti šaknų nepažeidžiamumą. Bet kokia papildoma antropogeninė veikla gali paskatinti puvinio atsiradimui kamiene, nusilpus liepos imunitetui.

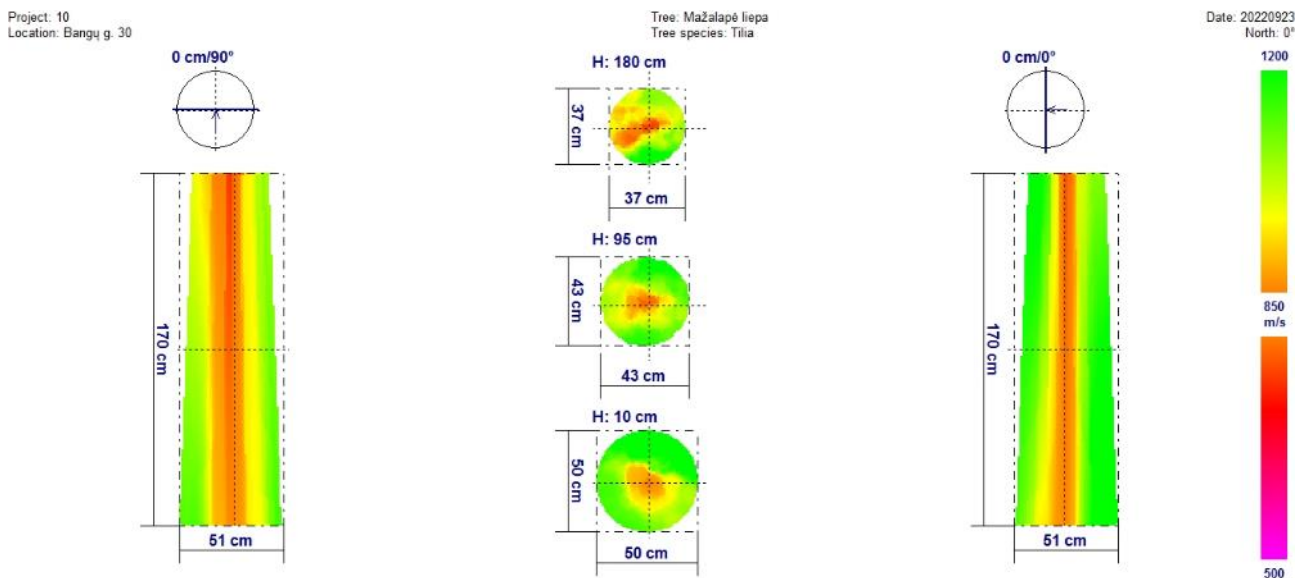
Per anksčiau genėjimo metu padarytus pažeidimus pateko grybas pūdantis medieną. Puviny išplito centrinėje kamieno dalyje, 17 % ploto nuo viso skerspjūvio ploto. Neintensyvus medienos kitimas vyksta visame kamiene.

Išvada: Medžio būklė patenkinama.

Priežiūros priemonės: būtina stebėti puvinio plitimą kamiene, todėl reikalingas pakartotinis garsiniu tomografu tyrimas ne vėliau kaip po 10 metų. Reiktų užtikrinti vandens patekimą į polajinę medžio dalį (vandens patekimo galimybių nesumažinant). Tiesiant naujas gatvės komunikacijas užtikrinti šaknų nepažeidžiamumą. Bet kokia papildoma antropogeninė veikla gali paskatinti intensyvesnį puvinio plitimą kamiene, nusilpus liepos imunitetui.

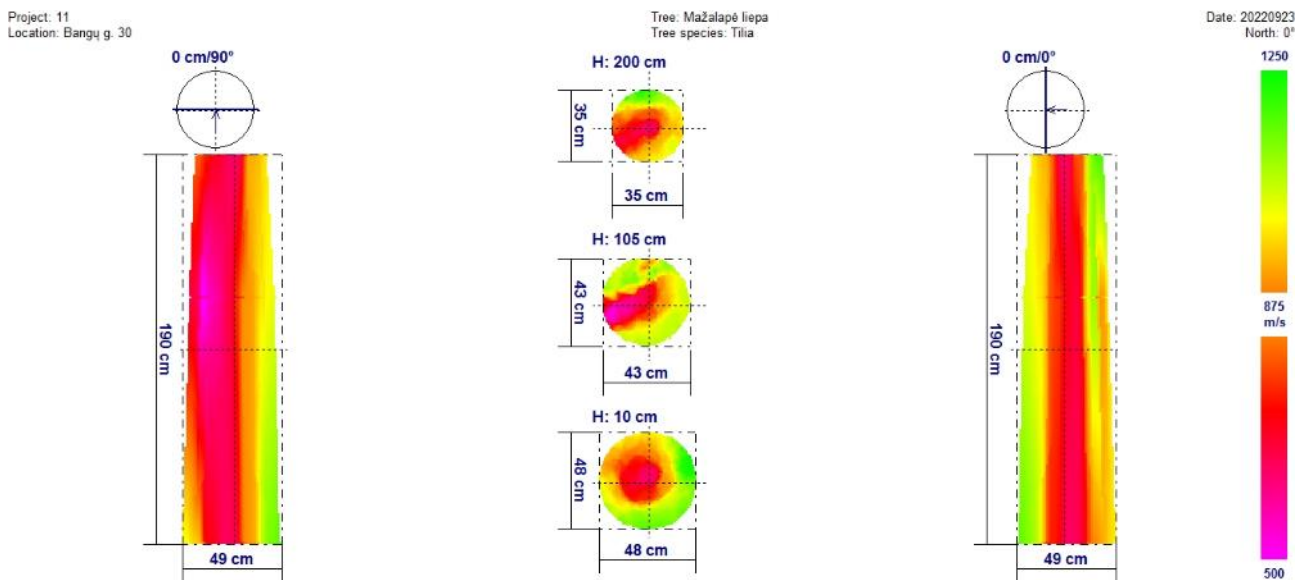
Per anksčiau padarytus mechaninius pažeidimus į kamieną pateko grybas pūdantis medieną. Puvinyš išplito į visą kamieną, 42 % ploto nuo viso skerspjūvio ploto. Intensyvesnis medienos kitimas vyksta visame kamiene.

Išvada: Medžio būklė bloga (rekomenduojama šalinti).

Priežiūros priemonės: rekomenduojama šalinti.

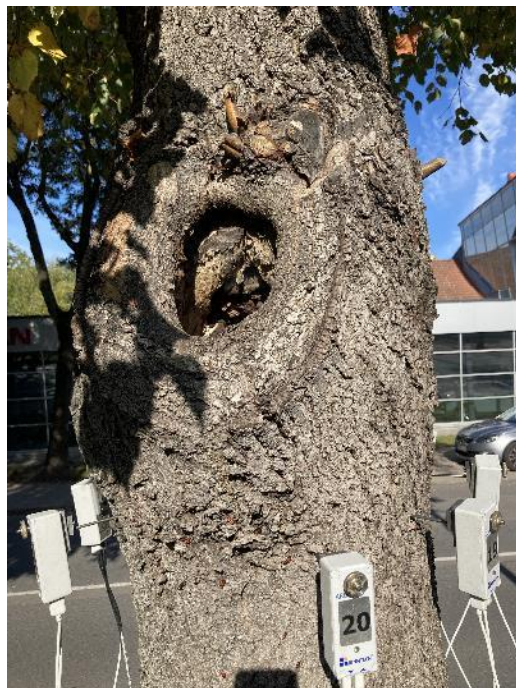
Rytinėje kamieno pusėje 2 m aukštyje buvusios šakos vietoje susiformavo didelė drevė iki kamieno centro. Drevėje mediena intensyviai ardoma žvynuotosios skylėtbudės. Drevės viduje laikosi vanduo. Drevėje gali lengviau vystytis bakteriniai puviniai. Pietinėje kamieno pusėje 90 cm aukštyje randas (5 cm pločio ir 10 cm ilgio).

Šakos vietoje formuojasi drevė.

Priežiūros priemonės: būtina stebėti puvinio plitimą kamieno, todėl reikalingas pakartotinis garsiniu tomografu tyrimas ne vėliau kaip po 5 metų. Reiktų užtikrinti vandens patekimą į polajinę medžio dalį (vandens patekimo galimybių nesumažinant). Tiesiant naujas gatvės komunikacijas užtikrinti šaknų apsaugą nuo pažeidimų. Bet kokia papildoma antropogeninė veikla gali paskatinti grybo plitimą kamieno, nusilpus liepos imunitetui. Palengvinti (išgenint smulkiasias šakas) stambiają šaką, ištysusią virš gatvės, mažinant lajos asimetriškumą.

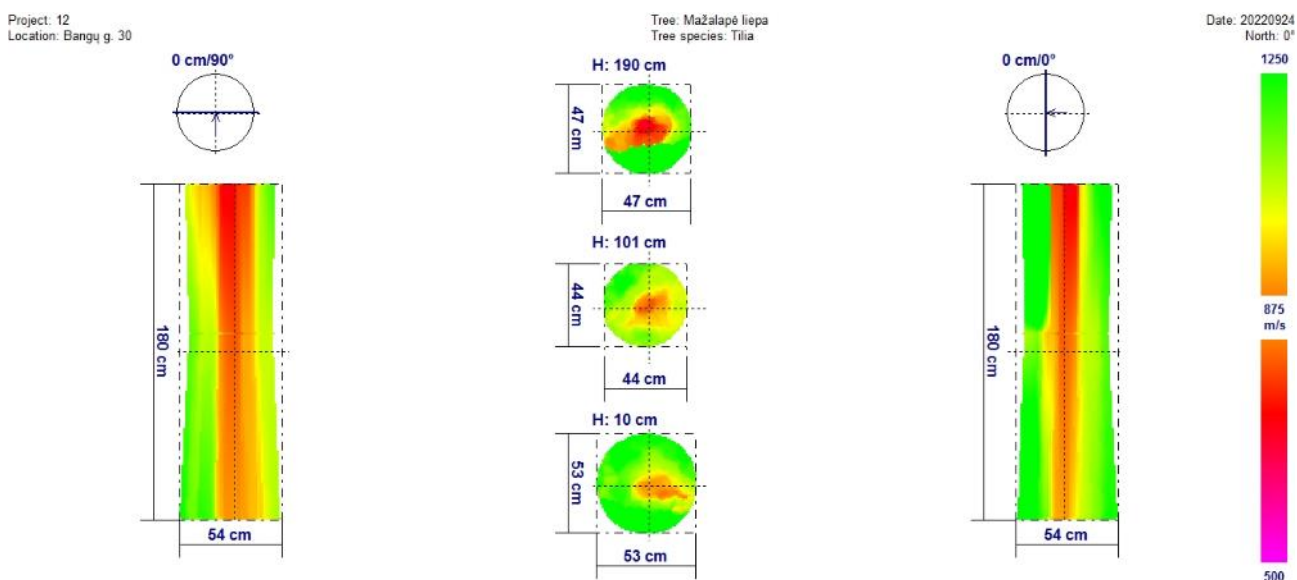
Žvynuotosios skylėtbudės sukeltas puvinys išplito centrinėje kamieno dalyje, 15 % ploto nuo viso skerspjūvio ploto. Intensyvesnis medienos kitimas vyksta viršutinėje kamieno dalyje.

Išvada: Medžio būklė nepatenkinama.

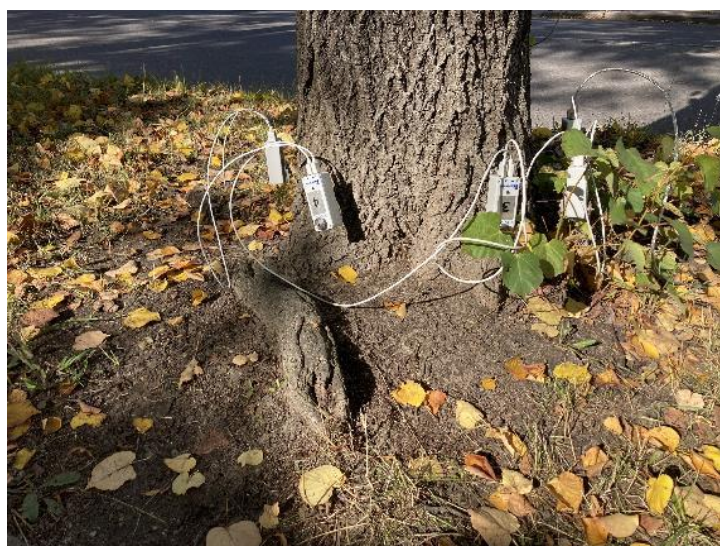
Kamieno pažeidimų nėra. Pažeista stipriai į paviršių iškelta šaknis.

Pažeista šaknis

Priežiūros priemonės: būtina stebėti puvinio plitimą kamiene, todėl reikalingas pakartotinis garsiniu tomografu tyrimas ne vėliau kaip po 5 metų. Reiktų užtikrinti vandens patekimą į polajinę medžio dalį (vandens patekimo galimybių nesumažinant). Tikėtina, kad medžiui per pažeistas šaknis sunkiau pasisąvinti vandenį ir maisto medžiagas. Tiesiant naujas gatvės komunikacijas pakartotinai nepažeisti šaknų. Bet kokia papildoma antropogeninė veikla gali paskatinti intensyvesnį puvinio plitimą kamiene, nusilpus liepos imunitetui.

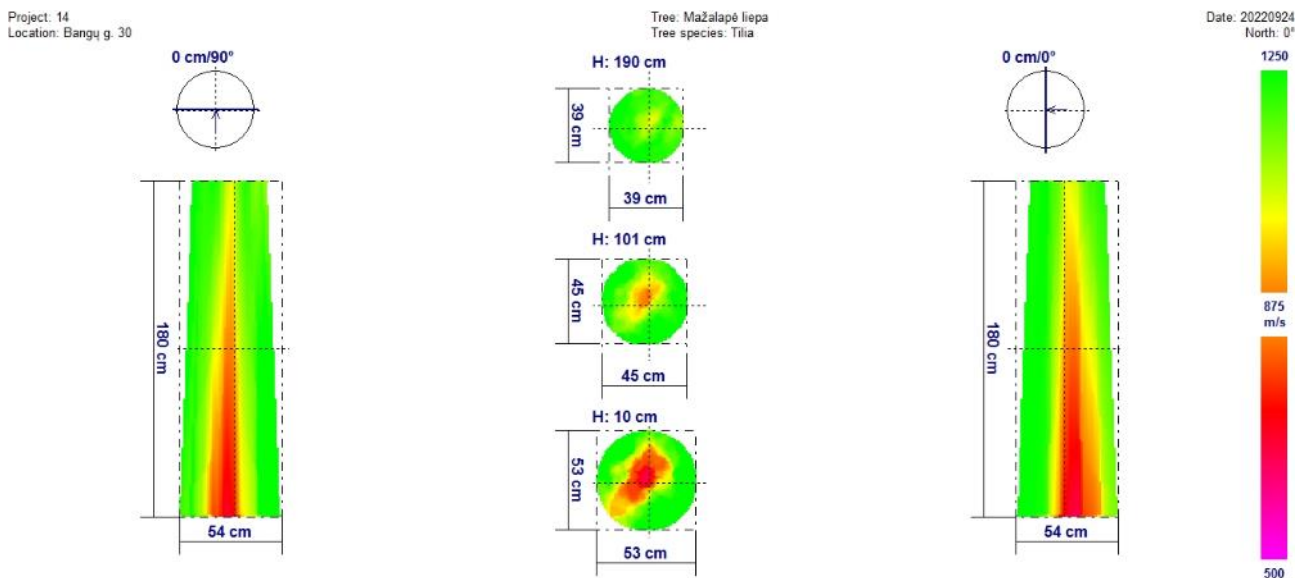
Per mechaniškai pažeistą šaknį, pateko grybas pūdantis medieną. Puvinys išplito centrinėje kamieno dalyje, 18 % ploto nuo viso skerspjūvio ploto. Intensyvesnis medienos kitimas vyksta priekelminėje kamieno dalyje.

Išvada: Medžio būklė nepatenkinama.

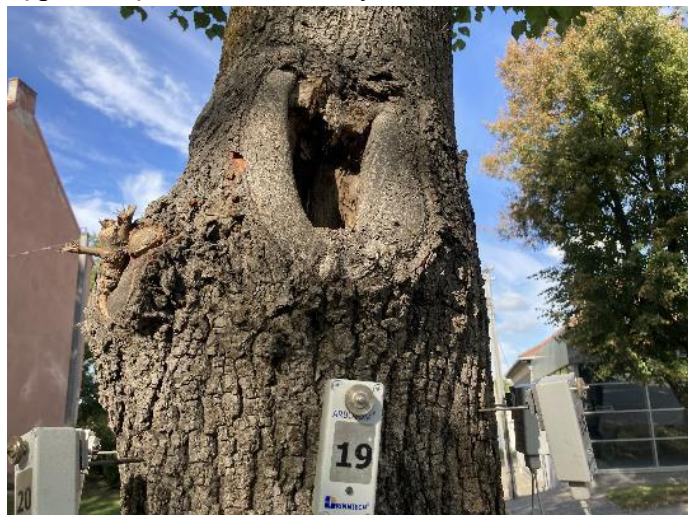
15. Mažalapės liepos (16 m aukštis, 47 cm skersmuo) laja gyvybinga, asimetriška. Dauguma šakų išsidėstę rytinėje pusėje, priešingoje pasvirimo pusei, todėl lajos svorio centras yra tinkamoje vietoje. 2 m aukštyje 12° kamienas išlinksta į kelio pusę, bet vėliau kamienas išsitiesina. Rytinėje kamieno pusėje 2 m aukštyje, buvusios šakos vietoje formuojasi drevė (10 cm pločio ir 20 cm ilgio) 10 cm gylio. Drevėje mediena pažeista puvinio.

Buvusios šakos vietoje formuojasi drevė

Priežiūros priemonės: būtina stebėti puvinio plitimą kamiene, todėl reikalingas pakartotinis garsiniu tomografu tyrimas ne vėliau kaip po 5 metų. Reiktų užtikrinti vandens patekimą į polajinę medžio dalį (vandens patekimo galimybių nesumažinant). Tikėtina, kad medžiui per pažeistas šaknis sunkiau pasisąvinti vandenį ir maisto medžiagas. Tiesiant naujas gatvės komunikacijas pakartotinai nepažeisti šaknų. Bet kokia papildoma antropogeninė veikla gali paskatinti intensyvesnį puvinio plitimą kamiene, nusilpus liepos imunitetui. Žaizdų valymas netikslingas, nebent žaizdoje pradėtų augti grybų vaisiakūniai (tuomet pašalinus grybų vaisiakūnius reikalinga žaizdos negyvos medienos dezinfekcija antiseptikais, antiseptikų netepti ant gyvos medienos, kas galėtų sukelti gyvų audinių nekrozes).

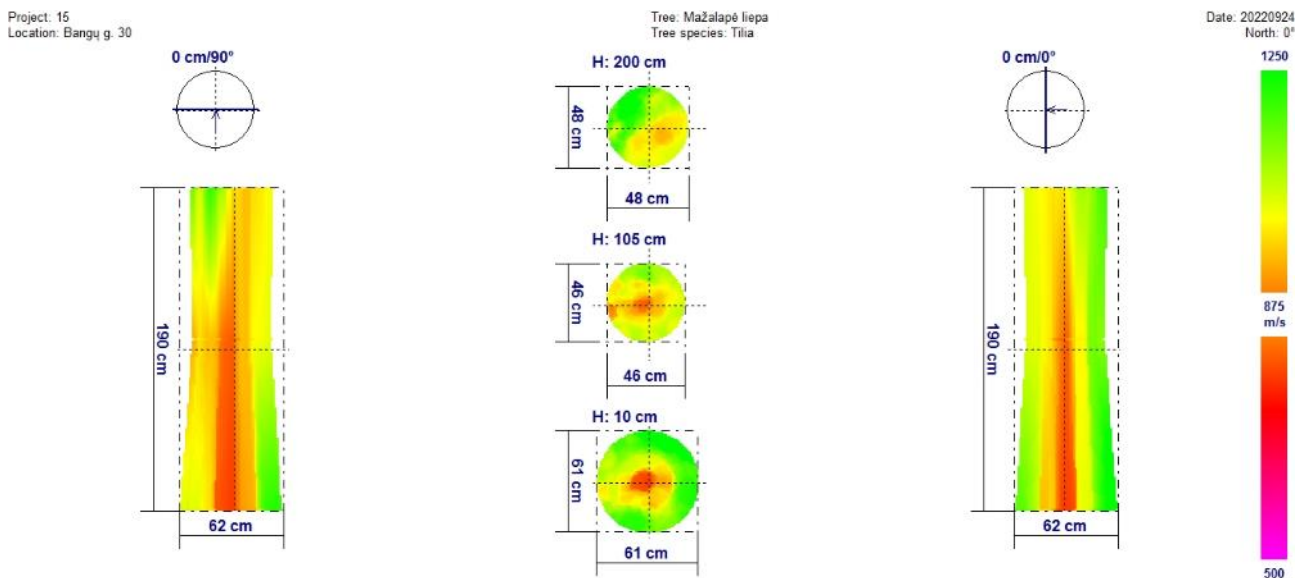
Per mechaniškai pažeistas šaknis ir pažeistą šakos kelmelį į kamieną pateko grybas pūdantis medieną. Puvinys išplito centrinėje kamieno dalyje ir dalyje balaninės medienos, 19 % ploto nuo viso skerspjūvio ploto. Intensyvesnis medienos kitimas vyksta visame kamiene.

Išvada: Medžio būklė nepatenkinama.

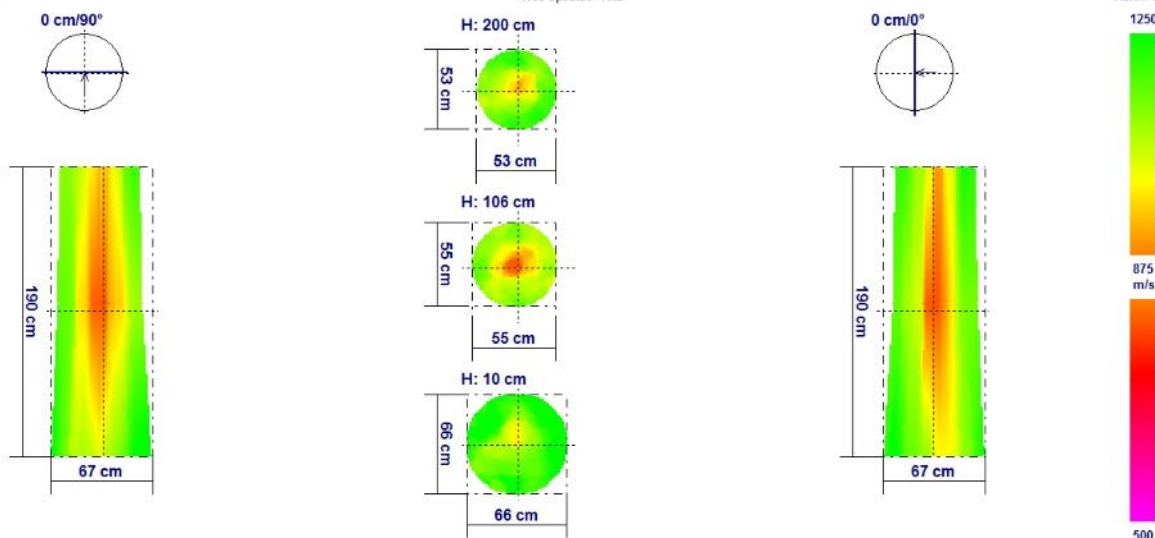
Project: 16
Location: Bangų g. 30

Per ankstesnius kamieno mechaninius pažeidimus pateko grybas pūdantis medieną. Puvinys išplito centrinėje kamieno dalyje, 13 % ploto nuo viso skerspjūvio ploto. Intensyvesnis medienos kitimas vyksta kamieno dalyje, 1,2 m aukštyje.

Išvada: Medžio būklė patenkinama.

Priežiūros priemonės: būtina stebėti puvinio plitimą kamieno, atliekant pakartotinį garsiniu tomografu tyrimą ne vėliau kaip po 10 metų. Tiesiant naujas gatvės komunikacijas užtikrinti šaknų nepažeidžiamumą. Bet kokia papildoma antropogeninė veikla gali paskatinti puvinio atsiradimui kamieno, nusilpus liepos imunitetui. Išgenėti lajoje sausas šakas. Pietinėje lajos pusėje reiktų lengvinti stambią šaką, išgenint smulkias šakas (praretinant šaką).

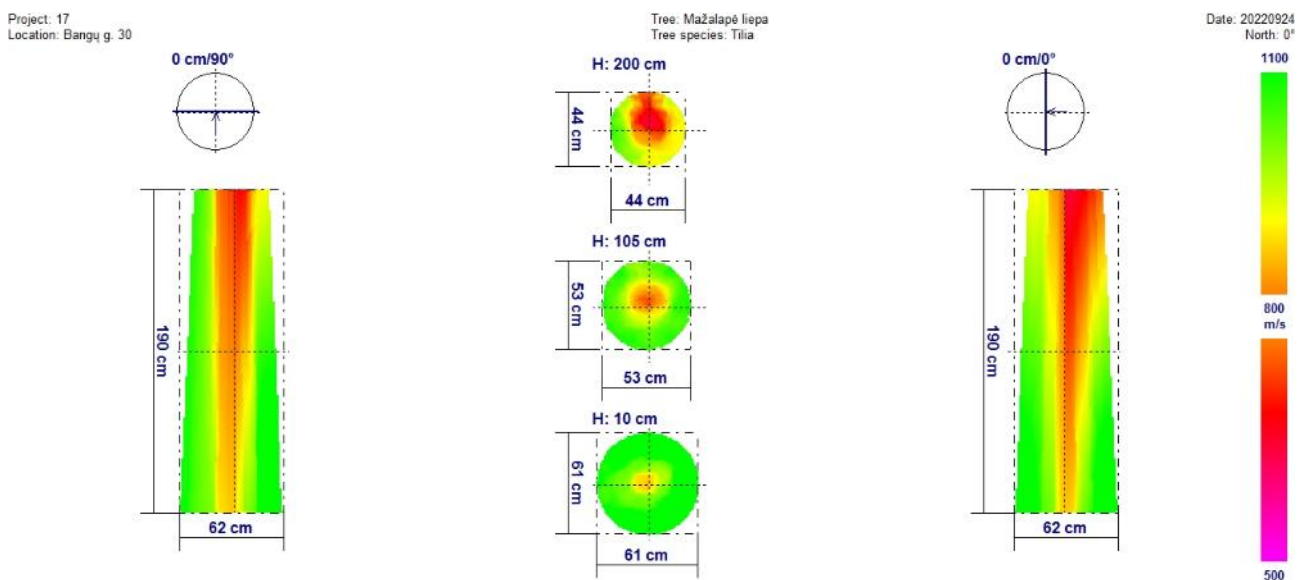
Per ankstesnius genėjimo pažeidimus pateko grybas pūdantis medieną. Puvinys išplito centrinėje kamieno dalyje ir balaninės medienos dalyje, 21 % ploto nuo viso skerspjūvio ploto. Intensyvesnis medienos kitimas vyksta viršutinėje kamieno dalyje.

Išvada: Medžio būklė nepatenkinama.

Priežiūros priemonės: būtina stebėti puvinio plitimą kamiene, todėl reikalingas pakartotinis garsiniu tomografu tyrimas ne vėliau kaip po 5 metų. Tiesiant naujas gatvės komunikacijos apsaugoti šaknis nuo pažeidimų. Bet kokia papildoma antropogeninė veikla gali paskatinti intensyvesnį puvinio plitimą kamiene, nusilpus liepos imunitetui.

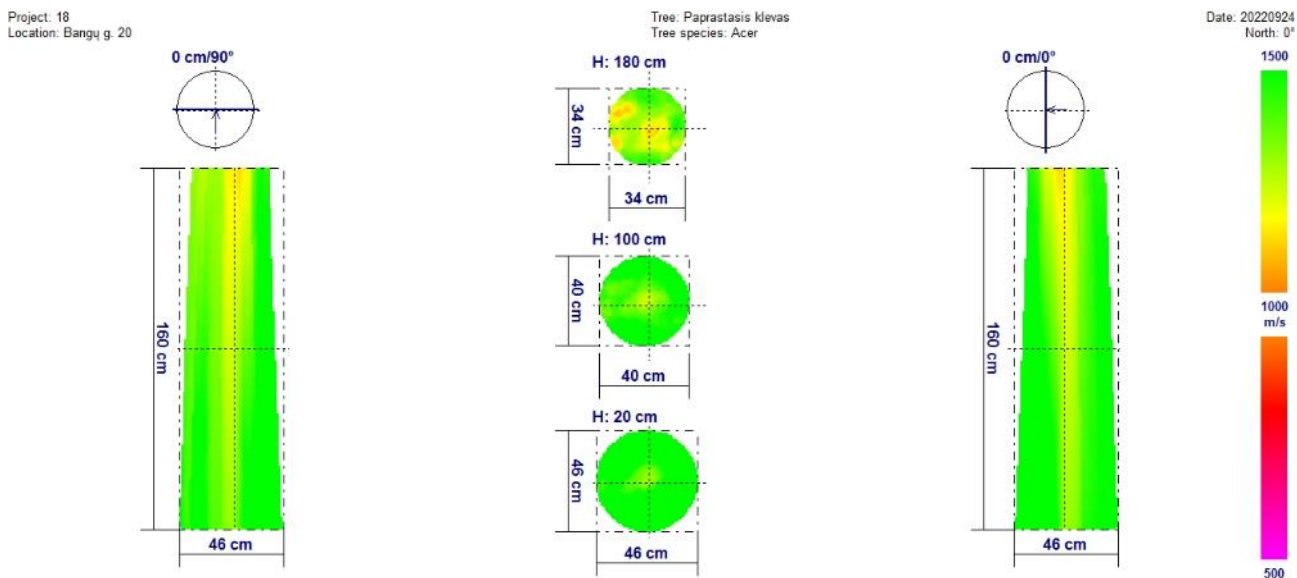
Per ankstesnius genėjimo pažeidimus pateko grybas pūdantis medieną. Puvinyš išplito centrinėje kamieno dalyje ir balantinės medienos dalyje, 14 % ploto nuo viso skerspjūvio ploto. Intensyvesnis medienos kitimas vyksta viršutinėje kamieno dalyje.

Išvada: Medžio būklė patenkinama.

Priežiūros priemonės: būtina stebėti puvinio plitimo galimybes kamiene, todėl reikalingas pakartotinis garsiniu tomografu tyrimas ne vėliau kaip po 10 metų. Tiesiant naujas gatvės komunikacijas užtikrinti šaknų nepažeidžiamumą. Bet kokia papildoma antropogeninė veikla gali paskatinti puvinio atsiradimą kamiene, nusilpus klevo imunitetui.

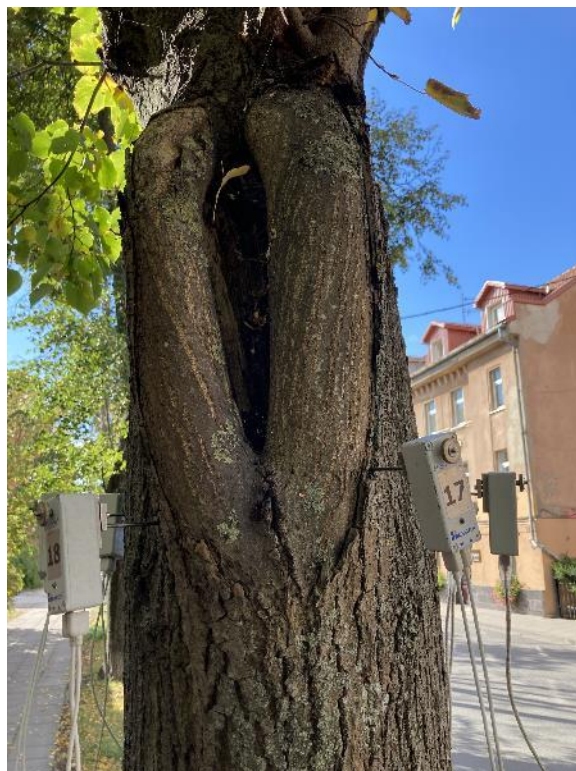
Buvusių šakų kelmeliuose šiaurės rytų pusėje (2 m aukštyje) ir rytų pusėje (2,5 m aukštyje) formuojasi drevės. Drevėse mediena pažeista puvinio.

Buvusios šakos vietoje formuojasi drevė

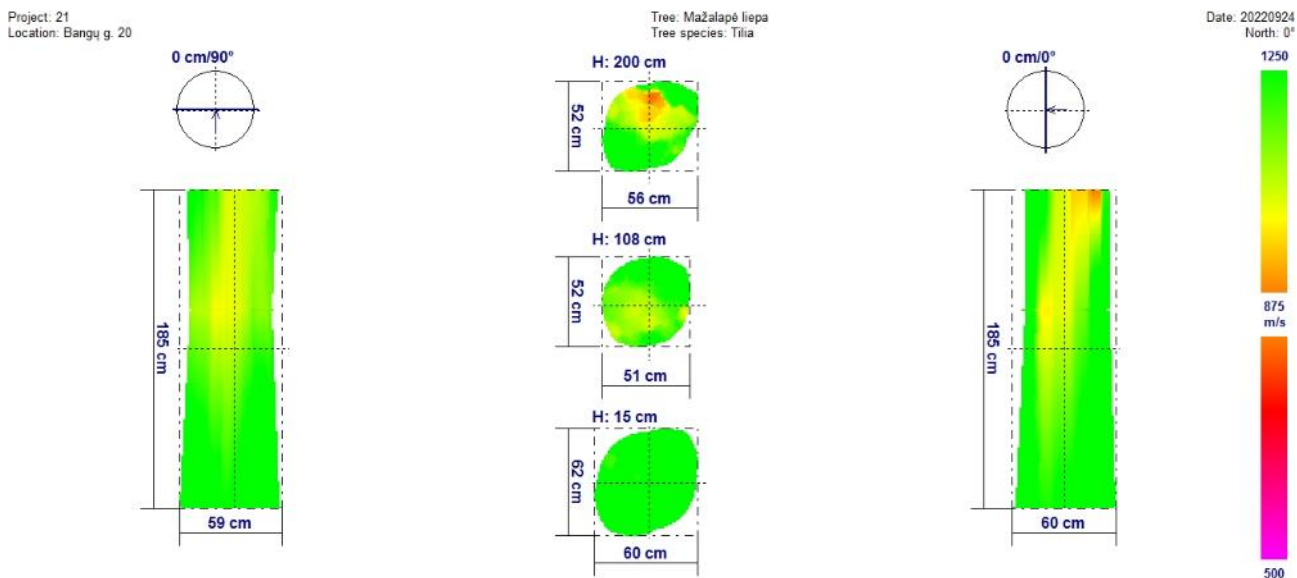
Per genėjimo metu padarytus mechaninius kamieno pažeidimus pateko grybas pūdantis medieną. Puvinys išplito branduolinėje medienoje, 11 % ploto nuo viso skerspjūvio ploto. Intensyvesnis medienos kitimas vyksta viršutinėje kamieno dalyje ties išsilenkimu.

Išvada: Medžio būklė nepatenkinama.

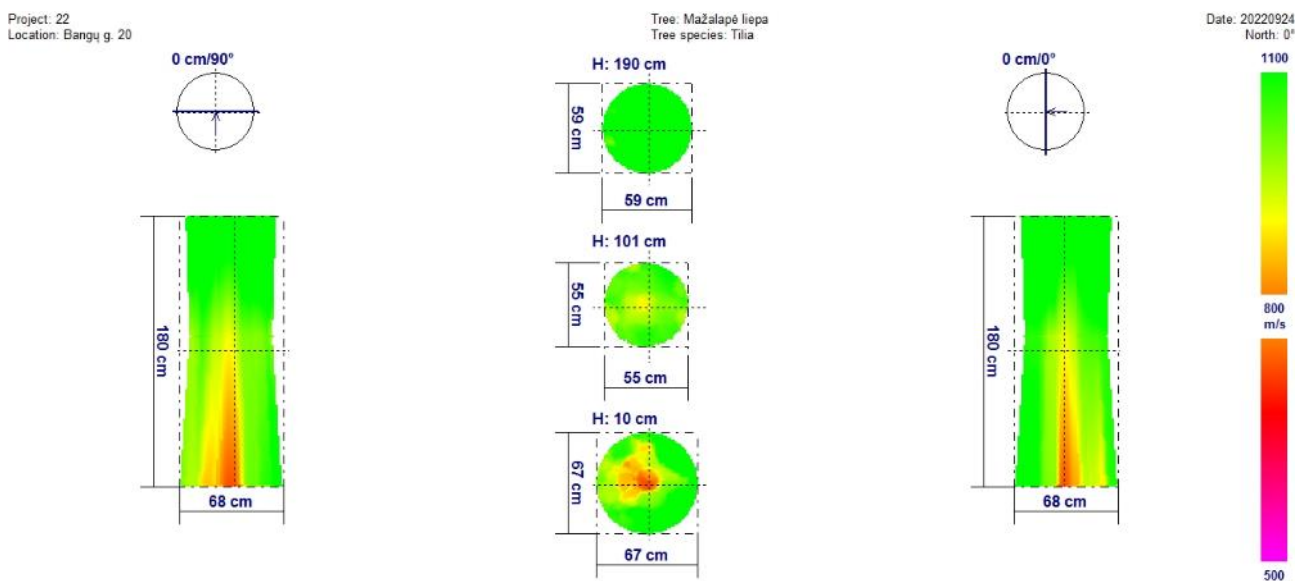
Per mechaīškai pažeistas šakns, pateko grybas pūdantis medieną. Puvinys išplito centrinėje kamieno dalyje, 7 % ploto nuo viso skerspjūvio ploto. Intensyvesnis medienos kitimas vyksta priekelminėje kamieno dalyje.

Išvada: Medžio būklė patenkinama.

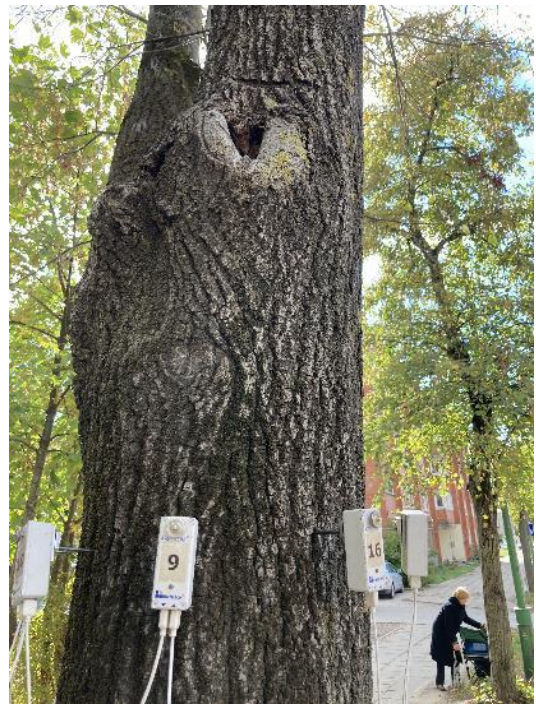
Šiaurinėje kamieno pusėje 2,5 m aukštyje buvusios šakos vietoje formuojasi drevė.

Buvusios šakos vietoje formuojasi drevė

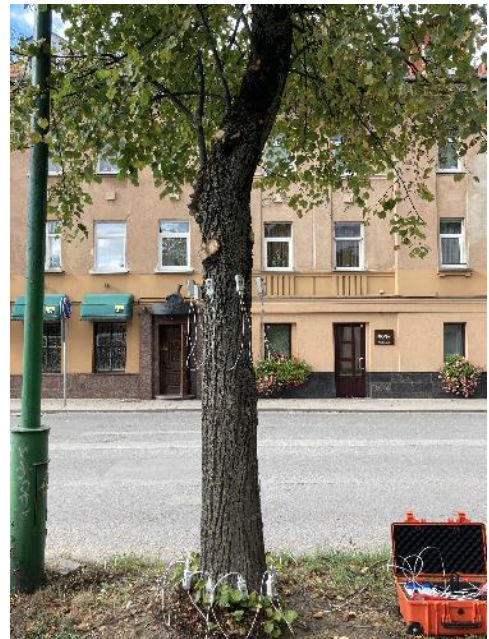
Kamienas be didesnių pažeidimų. Per paskutinį genėjimą palikti per ilgi šakų kelmeliai

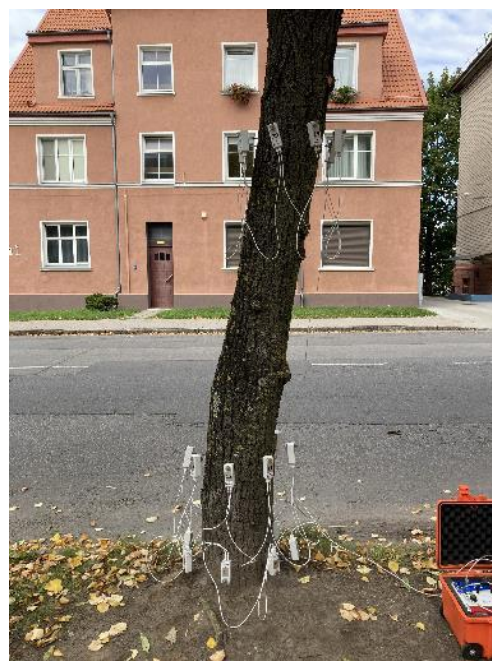
Kamienas deformuotas (įvijas). Šiaurės rytinėje kamieno pusėje 2,5 m aukštyje nupjauta šaka. Kelmelio mediena drėgna, pažeista puvinio. Šiaurės vakarinėje kamieno pusėje 40 cm aukštyje randas (30 cm ilgio).

Kamienas deformuotas

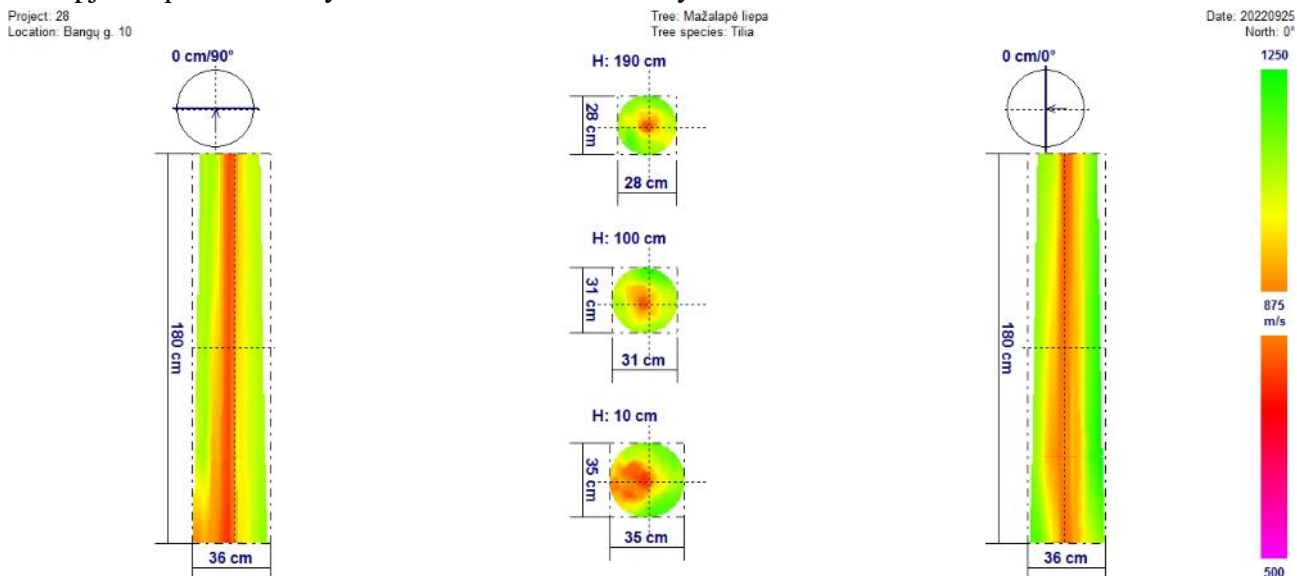
Per genėjimo metu ir kitus kamieno ir šaknų padarytus pažeidimus į kamieną pateko grybas pūdantis medieną. Puvinys išplito centrinėje ir dalyje balantinės medienos, 20 % ploto nuo viso skerspjūvio ploto. Intensyvesnis medienos kitimas vyksta visame kamiene.

Išvada: Medžio būklė nepatenkinama.

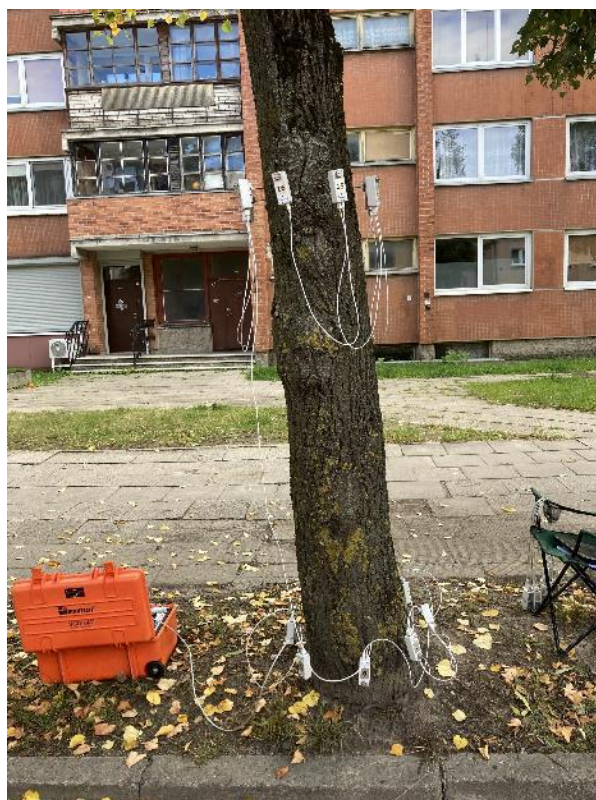
Šiaurinėje kamieno pusėje 1,3 m aukštyje randas (15 cm ilgio). Šiaurės vakarinėje kamieno pusėje 20 cm aukštyje randas (20 cm ilgio). Šiaurės vakarinėje kamieno pusėje 45 cm aukštyje randas (30 cm ilgio). Šiaurės vakarinėje kamieno pusėje 1,3 m aukštyje randas (15 cm ilgio). Šiaurės vakarinėje kamieno pusėje 1,6 m aukštyje randas (40 cm ilgio).

Kamienas su daugybiniais randais
