Darbo užsakovas – Klaipėdos miesto savivaldybės administracija

Bangų gatvės dalies nuo Gluosnių skg. iki Baltikalnio g. medžių būklės detalus
(instrumentinis) tyrimas

ATASKAITA

2022 09 30

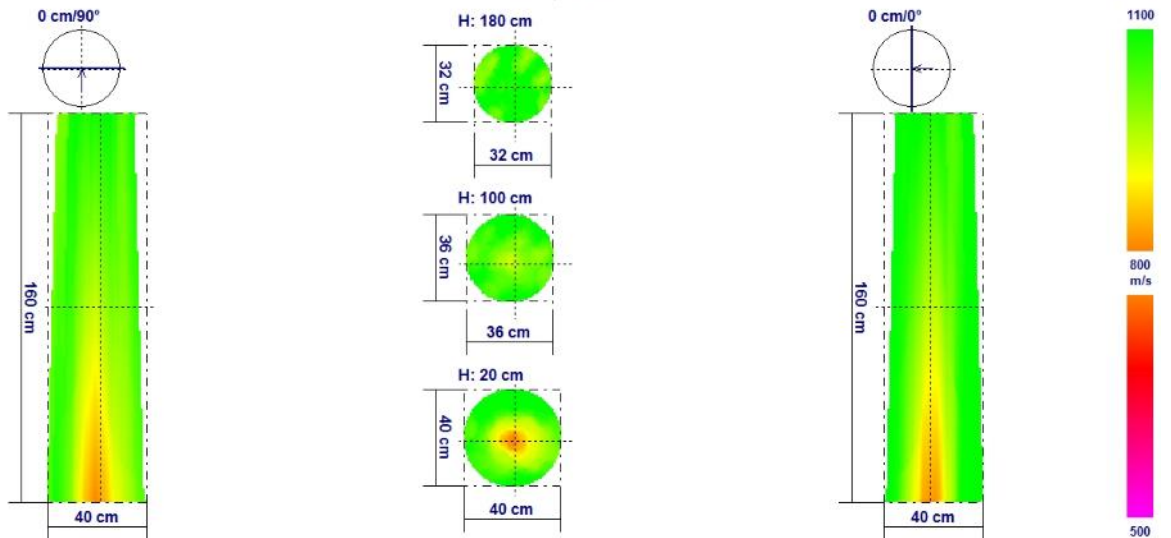
Per šaknų padarytus pažeidimus į kamieną pateko grybas pūdantis medieną. Puvinys išplito centrinėje kamieno dalyje, 6 % ploto nuo viso skerspjūvio ploto. Intensyvesnis medienos kitimas vyksta priekelminėje dalyje.

Išvada: Medžio būklė patenkinama.

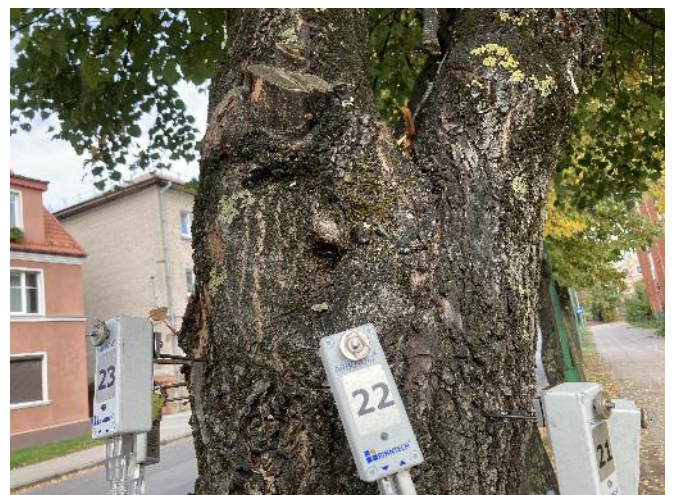
Buvusios šakos vietoje formuojasi drevelė

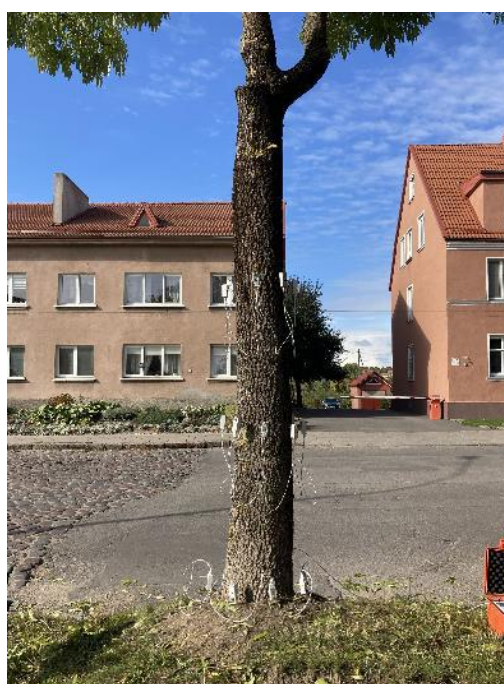
31. Paprastojo uosio (12 m aukštis, 36 cm skersmuo) laja gyvybinga, simetriška. Lajoje yra sausų šakų dėl *Chalaros fraxinea* poveikio (poveikis neintensyvus). Uosio šaknys pakeltos 30 cm į paviršių. Šaknys be išorinių pažeidimų. 3,5 m aukštyje nupjauta stora šaka. Šakos kelmelio mediena sausa, dar nepažeista puvinio. Šiaurės rytinėje pusėje 80 cm aukštyje randas (45 cm ilgio).

Nupjauta stambi uosio šaka

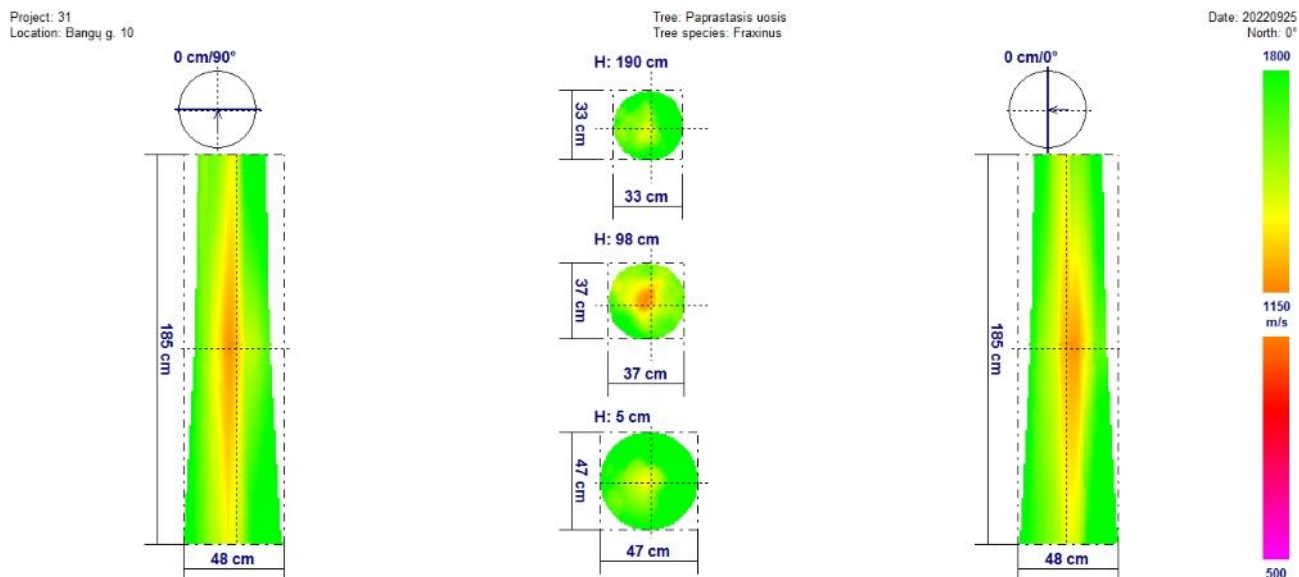
Per kamieno žaizdą pateko grybas pūdantis medieną. Puvinys išplito centrinėje kamieno dalyje, 8 % ploto nuo viso skerspjūvio ploto. Intensyvesnis medienos kitimas vyksta 1,1 m aukštyje. Yra rizika, kad kamieno viduje medieną pūdo žvynuotoji skylėtbudė, kuri patekusi į uosio šaknis, gali susilpninti uosio stabilumą, kuris po rimtų audrų galėtų ateityje išvirsti, todėl reikalingas puvinio plitimo kamieno viduje stebėjimas.

Išvada: Medžio būklė nepatenkinama.
