Darbo užsakovas – Klaipėdos miesto savivaldybės administracija

**Herkaus Manto gatvės dalies nuo S. Daukanto g. iki Vytauto g. medžių būklės
detalus (instrumentinis) tyrimas**

ATASKAITA

2022 09 20

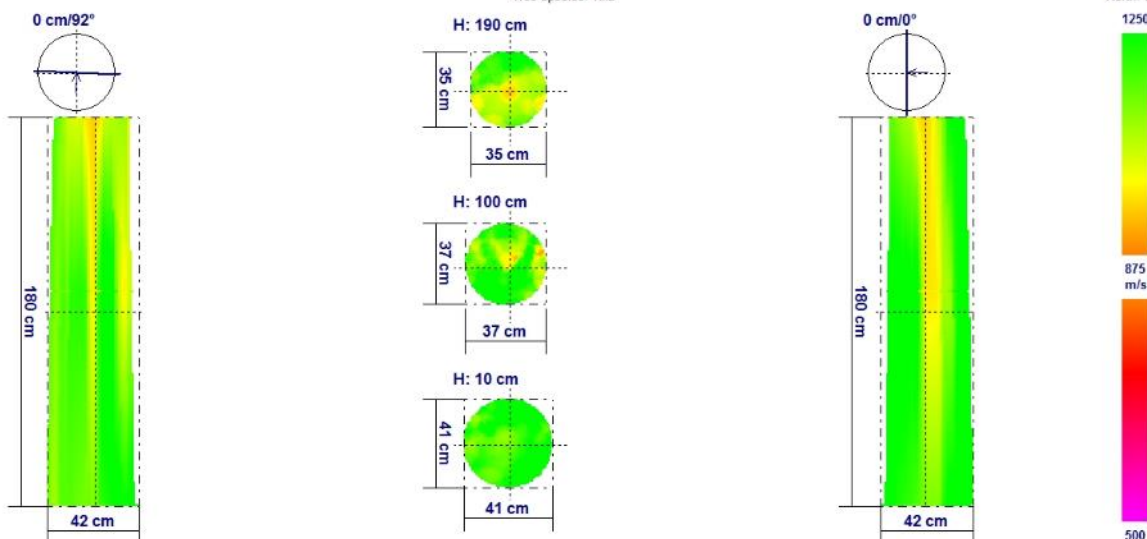
Pietinėje pusėje didelė žaizda, prasidedanti 1 m aukštyje (6 cm pločio ir 1,4 cm ilgio). Mediena žaizdoje sausa, negiliai suaižėjusi. Per pažeidimą į žaizdą pateko grybas pūdantis medieną. Puvinyš išplito centrinėje kamieno dalyje, 11 % ploto nuo viso skerspjūvio ploto. Intensyvesnis medienos kitimas vyksta 1,9 m aukštyje.

Išvada: Medžio būklė patenkinama.

Priežiūros priemonės: būtina stebėti puvinio plitimą kamienne, todėl reikalingas pakartotinis garsiniu tomografu tyrimas ne vėliau kaip po 10 metų. Reiktų užtikrinti vandens patekimą į polajinę medžio dalį (vandens patekimo galimybių nesumažinant). Tiesiant naujas gatvės komunikacijas užtikrinti šaknų nepažeidžiamumą. Bet kokia papildoma antropogeninė veikla gali paskatinti intensyvesnį puvinio plitimą kamienne, nusilpus liepos imunitetui.

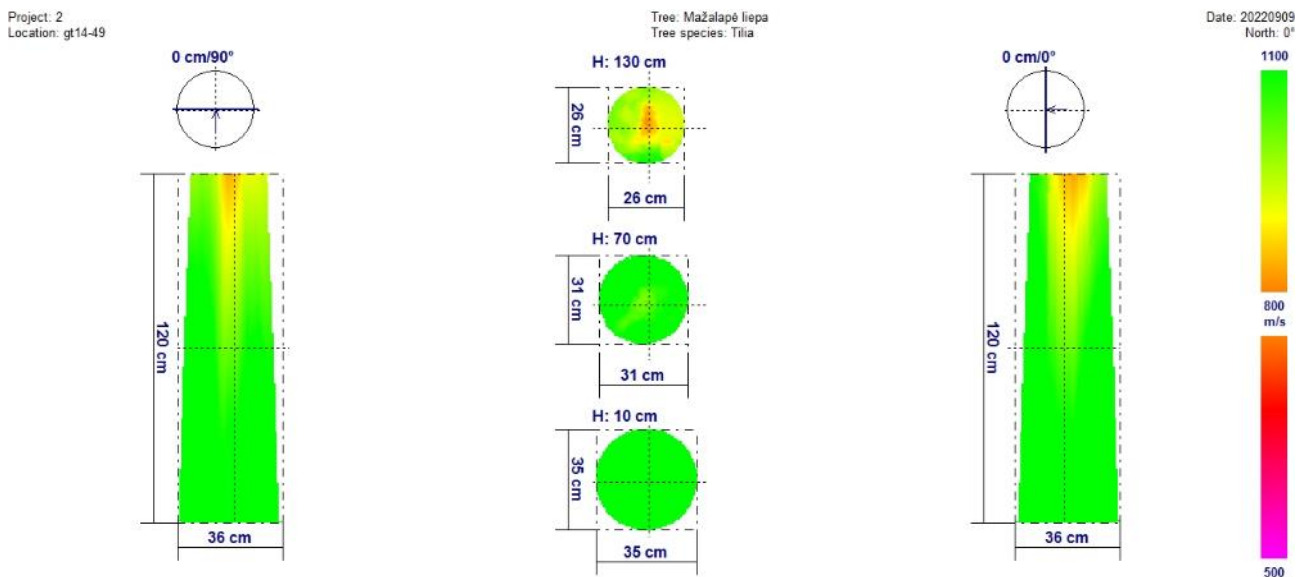
Per anksčiau genėtų šakų žaizdas pateko grybas pūdantis medieną. Puvinys išplito centrinėje kamieno dalyje, 12 % ploto nuo viso skerspjūvio ploto. Intensyvesnis medienos kitimas vyksta 1,3 m aukštyje.

Išvada: Medžio būklė patenkinama.

Priežiūros priemonės: būtina stebėti puvinio plitimą kamiene, todėl reikalingas pakartotinis garsiniu tomografu tyrimas ne vėliau kaip po 10 metų. Reiktų užtikrinti vandens patekimą į polajinę medžio dalį (vandens patekimo galimybių nesumažinant). Esant galimybei, patikrinti maisto medžiagų (makroelementų) kiekį dirvožemyje polajinėje dalyje. Esant per mažam kiekiui, laistyti vandenį su ištirpintomis trąšomis. Yra tikimybė (dėl mažo liepos dydžio), kad liepos šaknų sistema yra prastai išvystyta, todėl negalinti pasiimti pakankamai maisto medžiagų ir vandens. Tiesiant naujas gatvės komunikacijas užtikrinti šaknų nepažeidžiamumą. Bet kokia papildoma antropogeninė veikla gali paskatinti intensyvesnį puvinio plitimą kamiene, nusilpus liepos imunitetui.

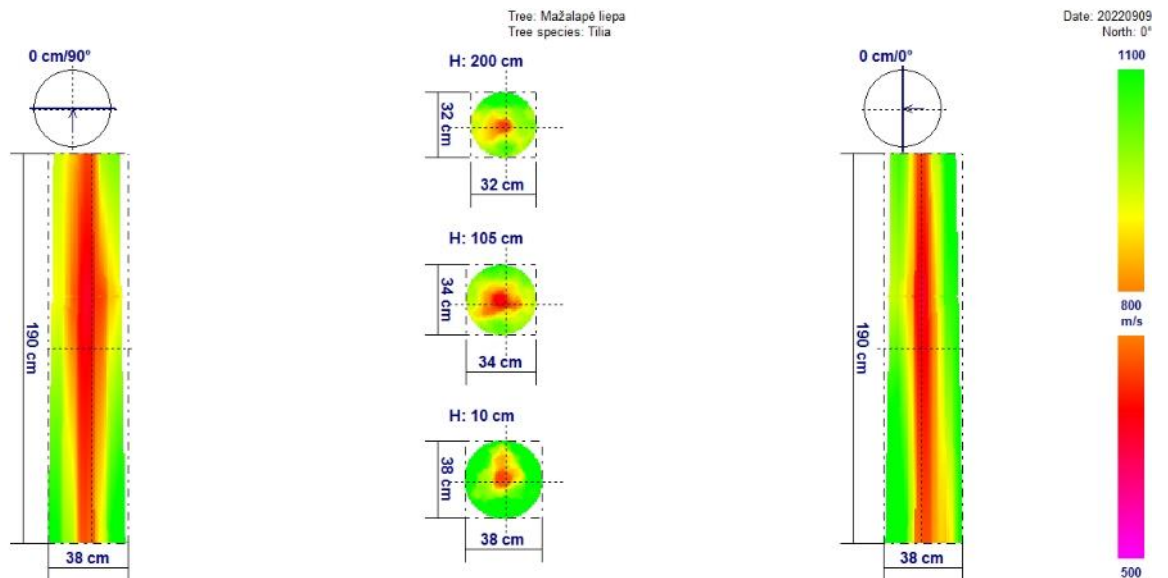
Project: 3
Location: gt14-50

Per anksčiau padarytus mechaninius kamieno pažeidimus pateko grybas pūdantis medieną. Puvinyš išplito centrinėje kamieno dalyje, 18 % ploto nuo viso skerspjūvio ploto. Intensyvesnis medienos kitimas vyksta 1 m aukštyje.

Išvada: Medžio būklė patenkinama.

Priežiūros priemonės: būtina stebėti puvinio plitimą kamiene, todėl reikalingas pakartotinis garsiniu tomografu tyrimas ne vėliau kaip po 10 metų. Reiktų užtikrinti vandens patekimą į polajinę medžio dalį (vandens patekimo galimybių nesumažinant). Esant galimybei, patikrinti maisto medžiagų (makroelementų) kiekį dirvožemyje polajinėje dalyje. Esant per mažam kiekiui, laistyti vandenį su ištirpintomis trąšomis. Tiesiant naujas gatvės komunikacijas užtikrinti šaknų nepažeidžiamumą. Bet

kokia papildoma antropogeninė veikla gali paskatinti intensyvesnį puvinio plitimą kamienne, nusilpus liepos imunitetui.

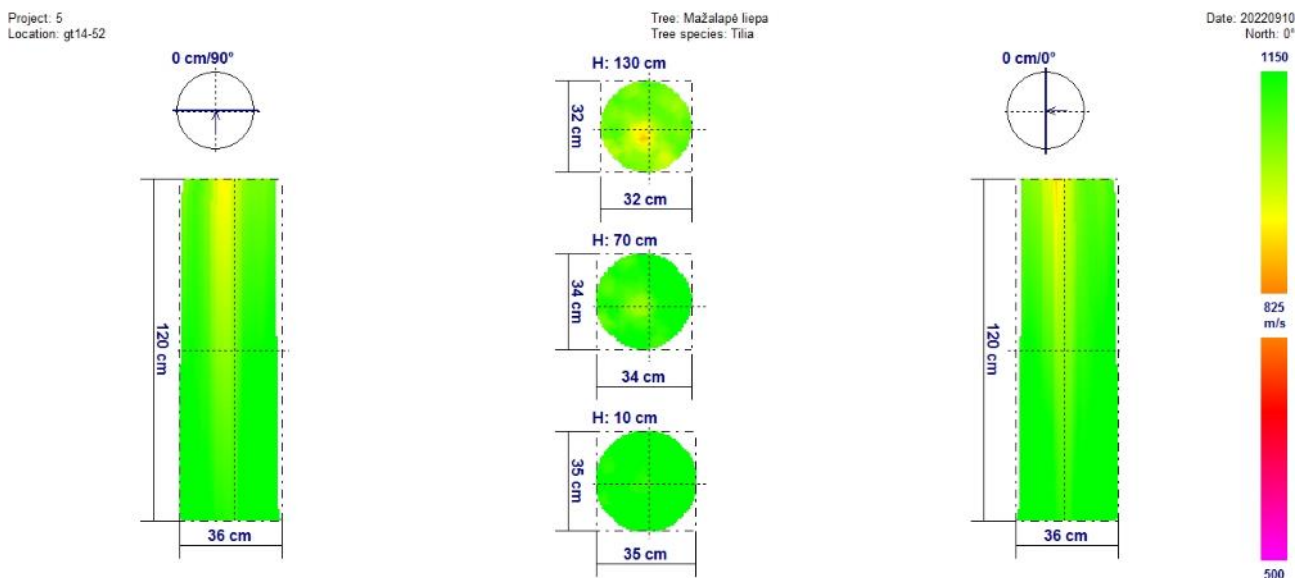
Per anksčiau padarytus mechaninius kamieno pažeidimus pateko grybas pūdantis medieną. Puvinys išplito centrinėje kamieno dalyje, 9 % ploto nuo viso skerspjūvio ploto. Intensyvesnis medienos kitimas vyksta 1,3 m aukštyje, ties randu.

Išvada: Medžio būklė patenkinama.

Priežiūros priemonės: būtina stebėti puvinio plitimą kamiene, todėl reikalingas pakartotinis garsiniu tomografu tyrimas ne vėliau kaip po 10 metų. Reiktų užtikrinti vandens patekimą į polajinę medžio dalį (vandens patekimo galimybių nesumažinant). Tiesiant naujas gatvės komunikacijas užtikrinti šaknų nepažeidžiamumą. Genėti medžio lają sumažinant svorio centrą į pasvirimo pusę netikslinga, nes taip sumažinsime lajos plotą (ir taip nedidelį), kas susilpnins liepos imunitetą. Stebėti posvyrio kampą. Žymiai (30°) padidėjus, dėl saugumo medį šalinti. Bet kokia papildoma antropogeninė veikla gali paskatinti intensyvesnį puvinio plitimą kamiene, nusilpus liepos imunitetui.

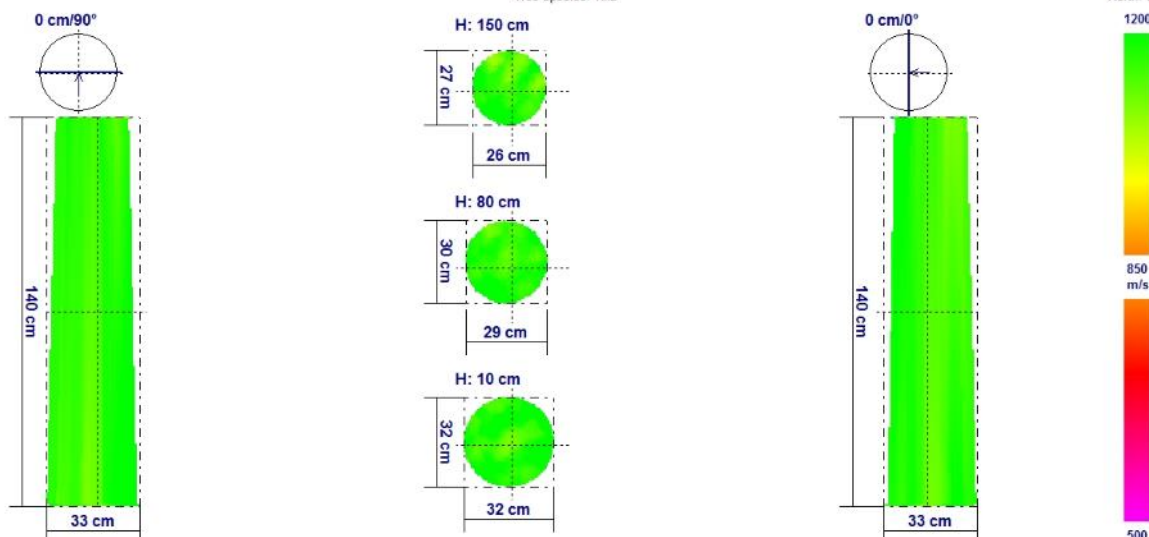
Kamiene puvinio nenustatyta.

Išvada: Medžio būklė patenkinama, dėl patenkinamos vizualinės būklės.

Priežiūros priemonės: Reiktų užtikrinti vandens patekimą į polajinę medžio dalį (vandens patekimo galimybių nesumažinant). Tiesiant naujas gatvės komunikacijas užtikrinti šaknų nepažeidžiamumą. Bet kokia papildoma antropogeninė veikla gali paskatinti grybo sukeliančio puvinį patekimą į kamieną per genėjimo žaizdas, nusilpus liepos imunitetui.

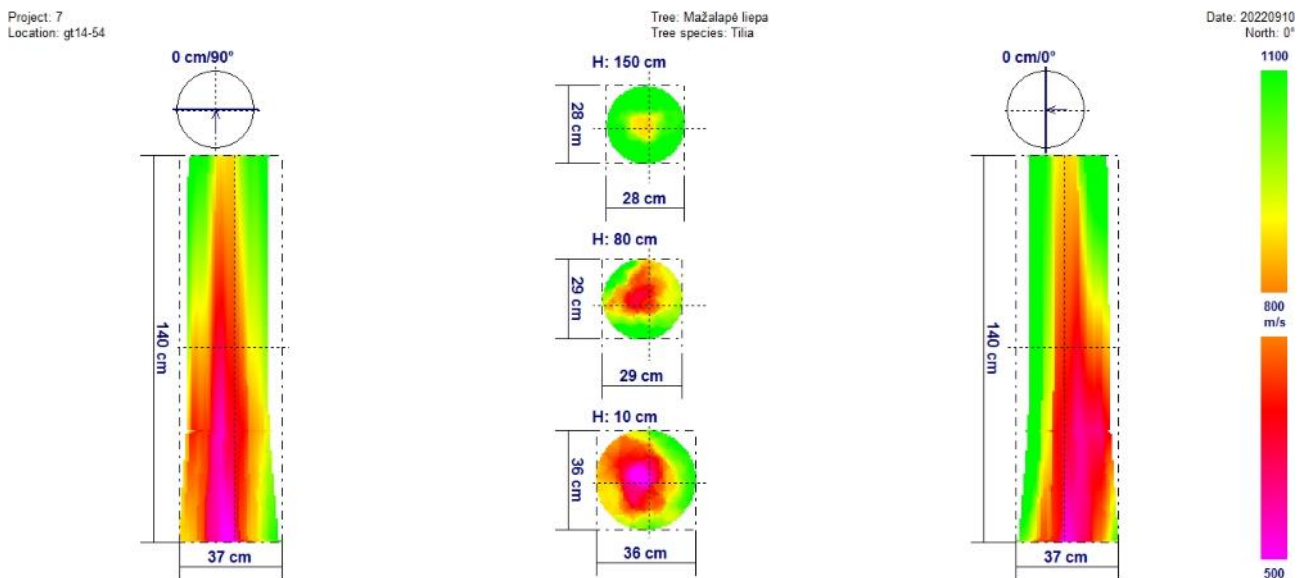
Per anksčiau padarytus mechaninius kamieno pažeidimus pateko grybas pūdantis medieną. Puvinyš išplito centrinėje kamieno dalyje, 24 % ploto nuo viso skerspjūvio ploto. Intensyvesnis medienos kitimas vyksta priekelminėje dalyje ir 60 cm aukštyje.

Išvada: Medžio būklė nepatenkinama (esant būtinybei, šalinti).

Priežiūros priemonės: būtina stebėti puvinio plitimą kamiene, todėl reikalingas pakartotinis garsiniu tomografu tyrimas ne vėliau kaip po 5 metų. Reiktų užtikrinti vandens patekimą į polajinę medžio dalį (vandens patekimo galimybių nesumažinant). Tiesiant naujas gatvės komunikacijas užtikrinti šaknų nepažeidžiamumą. Bet kokia papildoma antropogeninė veikla gali paskatinti intensyvesnį puvinio plitimą kamiene, nusilpus liepos imunitetui. Drėvės valymas netikslingas, nebent drėvėje atsirastų šiukšlių arba pradėtų augti grybų vaisiakūniai (tuomet pašalinus grybų vaisiakūnius reikalinga žaizdos negyvos medienos dezinfekcija antiseptikais, antiseptikų netepti ant gyvos medienos, kas galėtų sukelti gyvų audinių nekrozes).

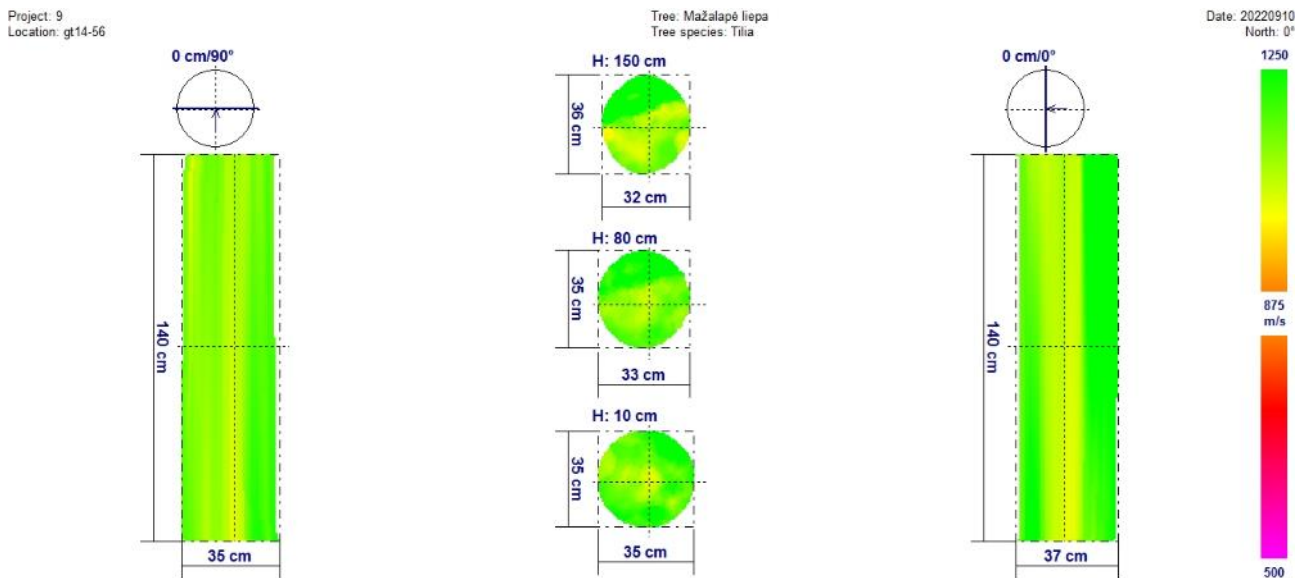
Per anksčiau padarytus mechaninius kamieno pažeidimus pateko grybas pūdantis medieną. Puvinyš išplito centrinėje kamieno dalyje, 10 % ploto nuo viso skerspjūvio ploto. Neintensyvus medienos kitimas vyksta visame kamieno.

Išvada: Medžio būklė patenkinama.

Priežiūros priemonės: būtina stebėti puvinio plitimą kamieno, todėl reikalingas pakartotinis garsiniu tomografu tyrimas ne vėliau kaip po 10 metų. Reiktų užtikrinti vandens patekimą į polajinę medžio dalį (vandens patekimo galimybių nesumažinant). Tiesiant naujas gatvės komunikacijas užtikrinti šaknų nepažeidžiamumą. Bet kokia papildoma antropogeninė veikla gali paskatinti intensyvesnį puvinio plitimą kamieno, nusilpus liepos imunitetui. Žaizdų valymas netikslingas, nebent žaizdoje pradėtų augti grybų vaisiakūniai (tuomet pašalinus grybų vaisiakūnius reikalinga žaizdos negyvos medienos dezinfekcija antiseptikais, antiseptikų netepti ant gyvos medienos, kas galėtų sukelti gyvų audinių nekrozes).

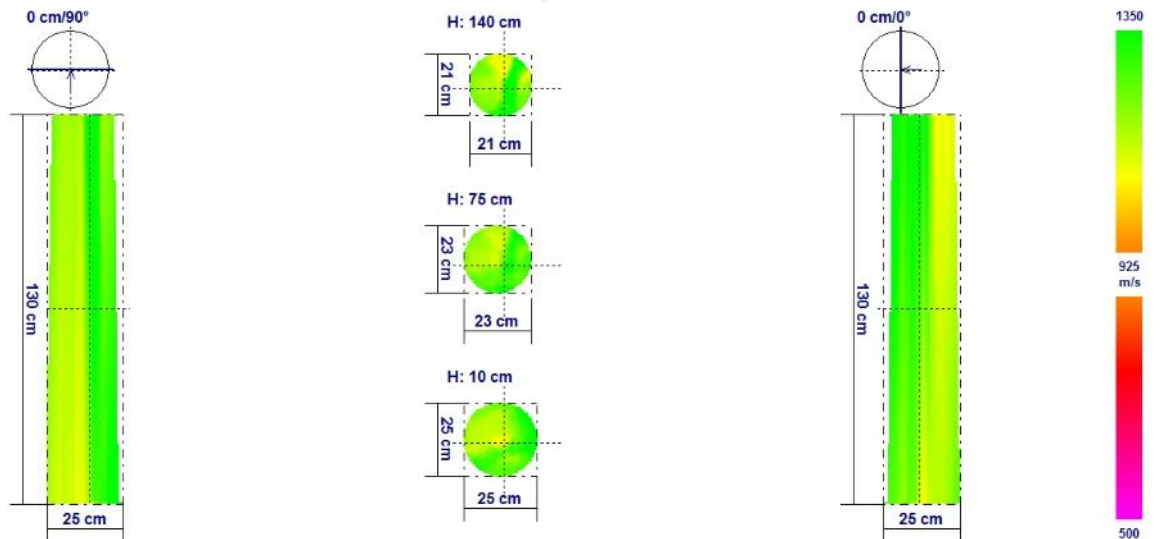
Project: 11
Location: gt14-58

Per anksčiau padarytus mechaninius kamieno pažeidimus pateko grybas pūdantis medieną. Puvinys išplito centrinėje kamieno dalyje, 10 % ploto nuo viso skerspjūvio ploto. Neintensyvus medienos kitimas vyksta visame kamienne.

Išvada: Medžio būklė patenkinama.

Priežiūros priemonės: būtina stebėti puvinio plitimą kamienne, todėl reikalingas pakartotinis garsiniu tomografu tyrimas ne vėliau kaip po 10 metų. Reiktų užtikrinti vandens patekimą į polajinę medžio dalį (vandens patekimo galimybių nesumažinant). Tiesiant naujas gatvės komunikacijas užtikrinti šaknų nepažeidžiamumą. Bet kokia papildoma antropogeninė veikla gali paskatinti intensyvesnį puvinio plitimą kamienne, nusilpus liepos imunitetui.

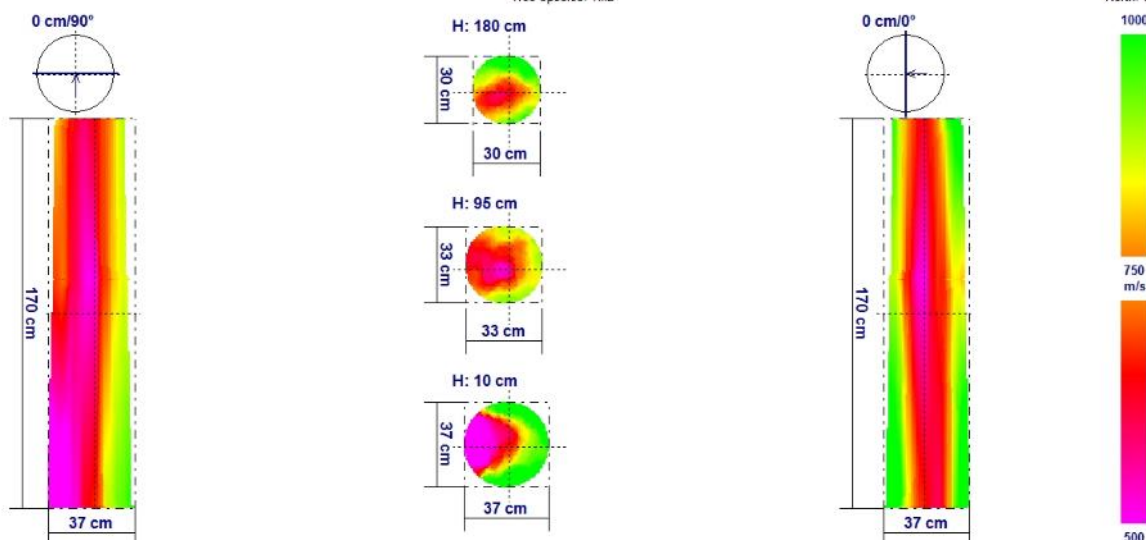
Project: 12
Location: gt14-59

Išvada: Medžio būklė bloga (rekomenduojama šalinti).

Priežiūros priemonės: rekomenduojama šalinti.

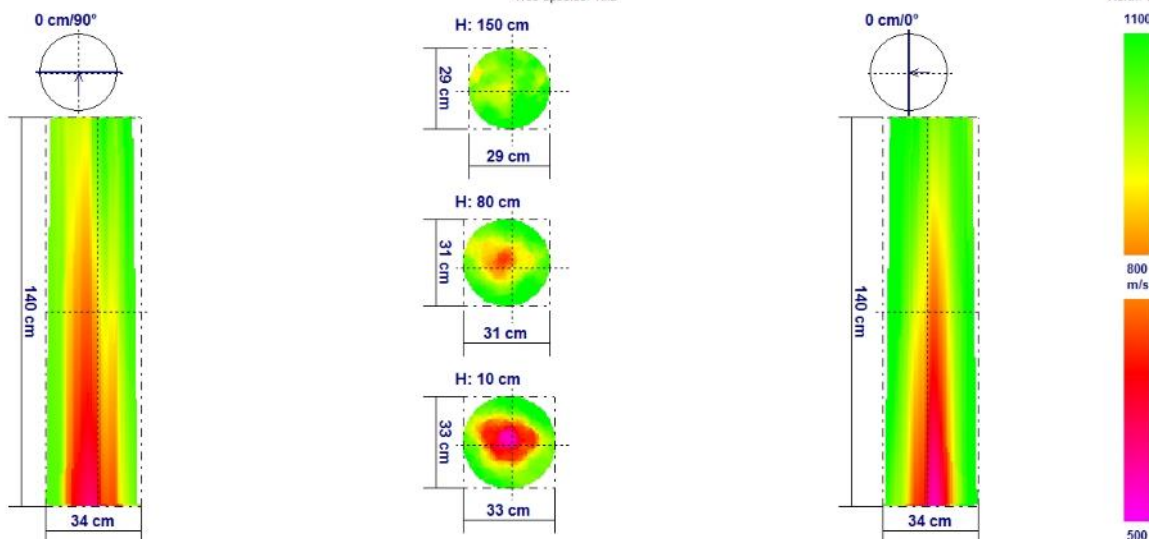
Tikėtina per ankščiau mechaniškai pažeistas šaknis, pateko grybas pūdantis medieną. Puvinys išplito centrinėje kamieno dalyje, 18 % ploto nuo viso skerspjūvio ploto. Intensyvesnis medienos kitimas vyksta priekelminėje kamieno dalyje.

Išvada: Medžio būklė patenkinama.

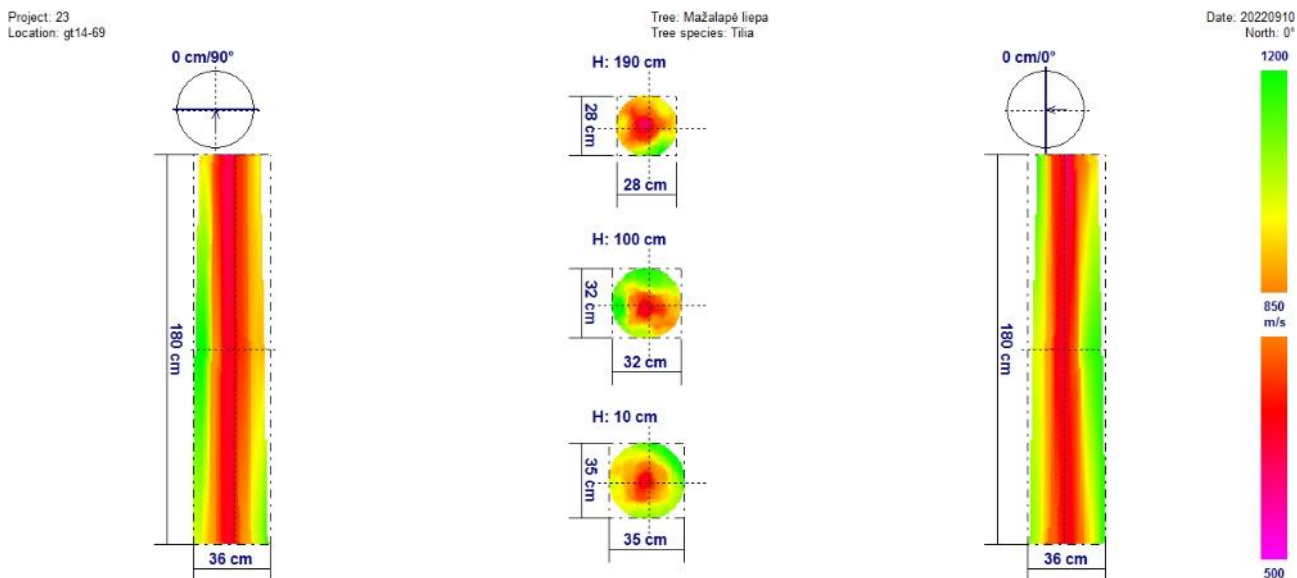
Per anksčiau padarytus mechaninius kamieno pažeidimus pateko grybas pūdantis medieną. Puviny išplito branduolinėje medienoje, 22 % ploto nuo viso skerspjūvio ploto. Intensyvesnis medienos kitimas vyksta visame kamiene.

Išvada: Medžio būklė nepatenkinama (esant būtinybei, šalinti).

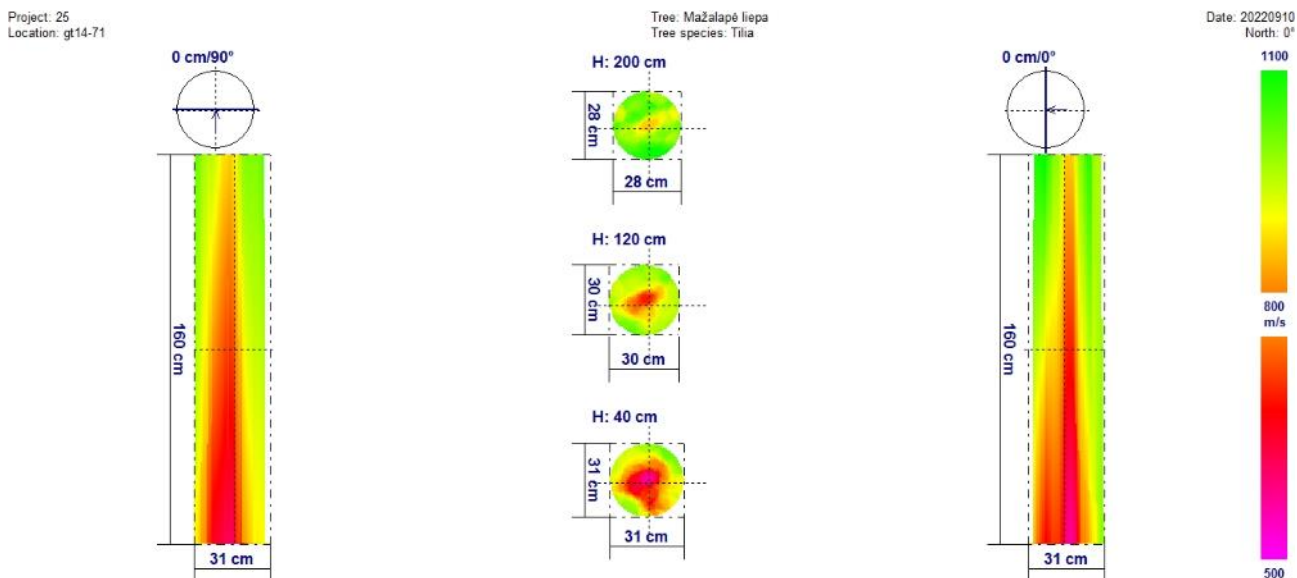
Per anksčiau padarytus mechaninius kamieno pažeidimus pateko grybas pūdantis medieną. Puviny išplito branduolinėje medienoje, 20 % ploto nuo viso skerspjūvio ploto. Intensyvesnis medienos kitimas vyksta priekelminėje dalyje.

Išvada: Medžio būklė nepatenkinama (esant būtinybei, šalinti).

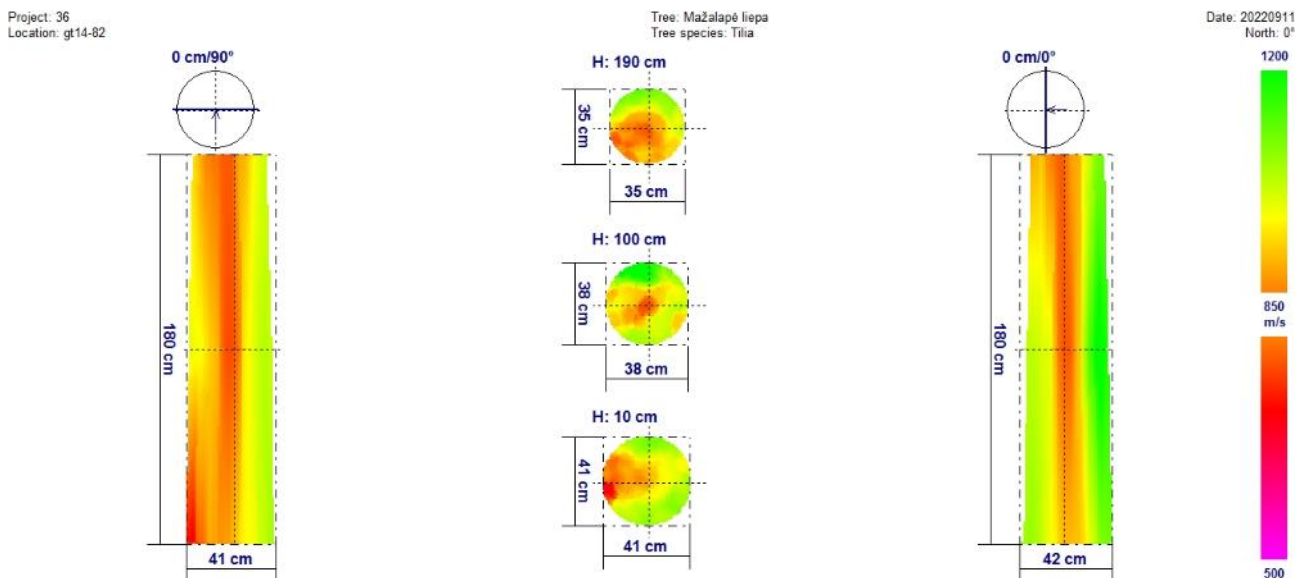
Per anksčiau padarytus mechaninius kamieno pažeidimus pateko grybas pūdantis medieną. Puvinyš išplito visame kamienne, 23 % ploto nuo viso skerspjūvio ploto. Intensyvesnis medienos kitimas vyksta visame kamienne.

Išvada: Medžio būklė nepatenkinama (esant būtinybei, šalinti).

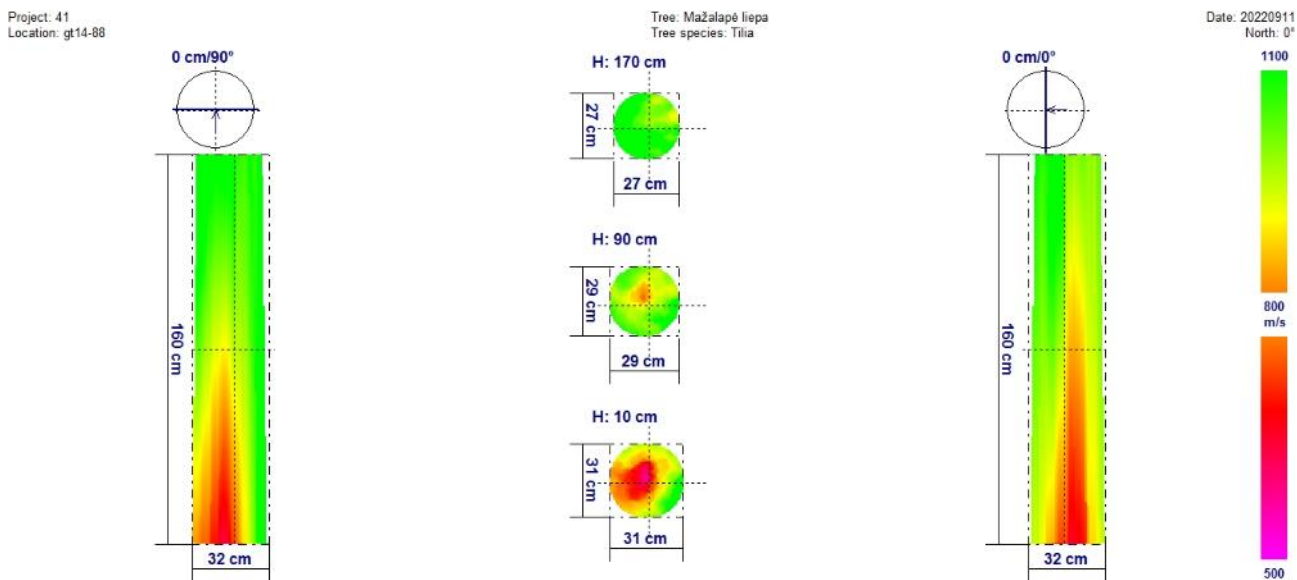
Per anksčiau padarytus šaknų mechaninius pažeidimus į kamieną pateko grybas pūdantis medieną. Puvinys išplito centinėje kamieno dalyje, 21 % ploto nuo viso skerspjūvio ploto. Intensyvesnis medienos kitimas vyksta priekelminėje dalyje.

Išvada: Medžio būklė nepatenkinama (esant būtinybei, šalinti).

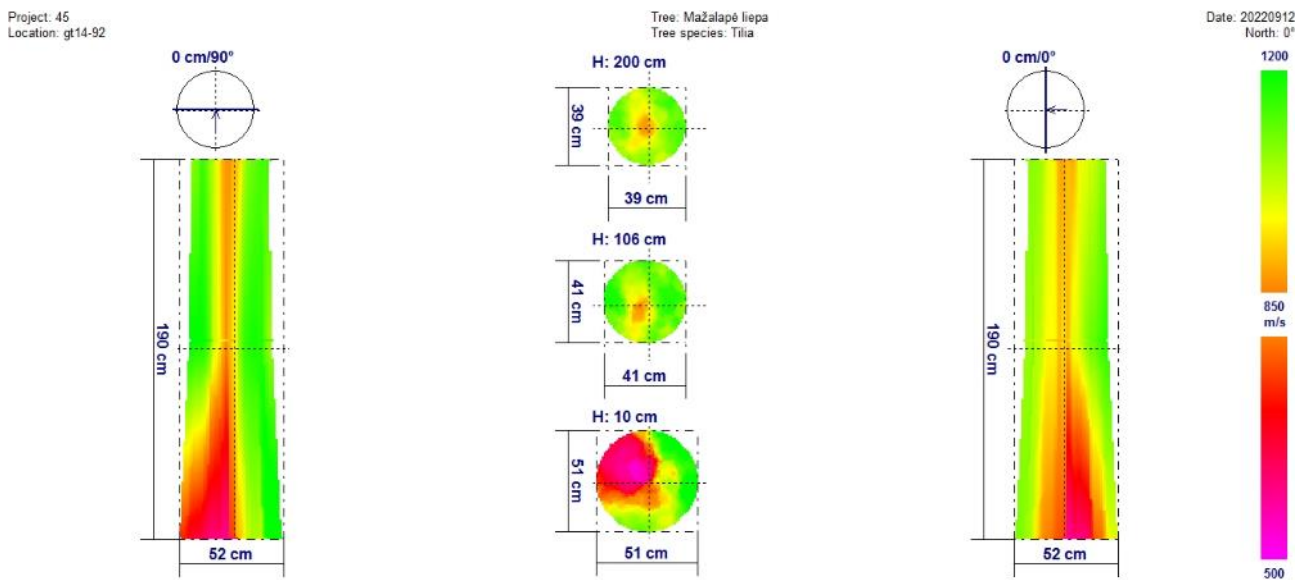
Per anksčiau padarytus mechaninius kamieno pažeidimus pateko grybas pūdantis medieną. Puvinyš išplito priekelminėje ir centrinėje kamieno dalyse, 40 % ploto nuo viso skerspjūvio ploto. Intensyvesnis medienos kitimas vyksta priekelminėje dalyje.

Išvada: Medžio būklė bloga (rekomenduojama šalinti).

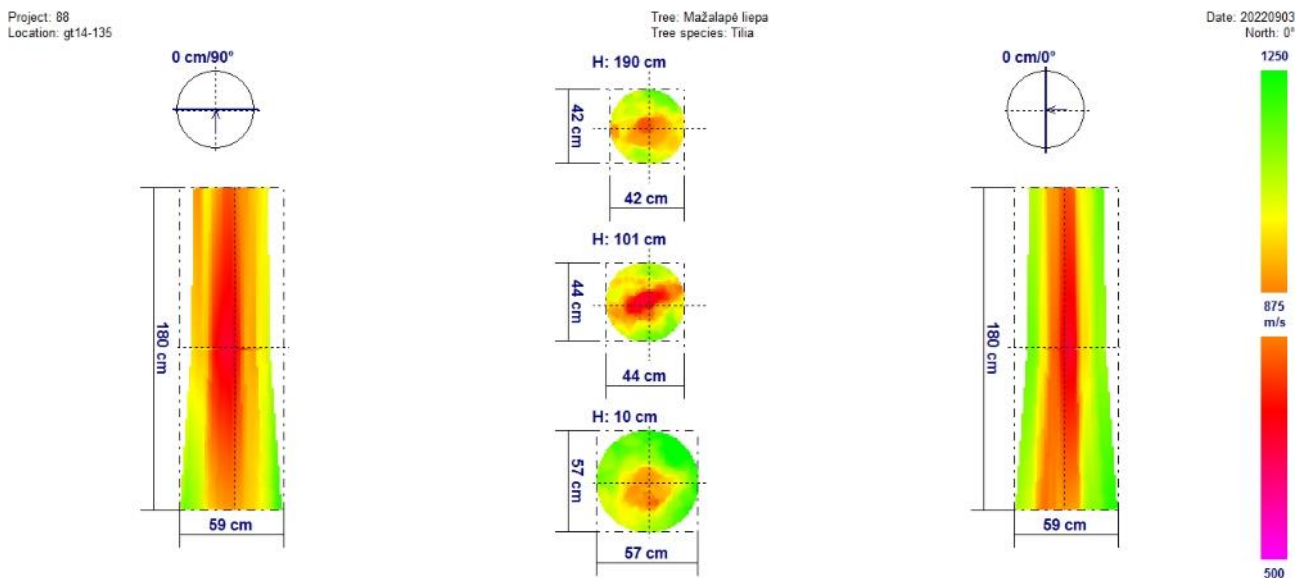
Per kamieno pažeidimus pateko grybas pūdantis medieną. Puvinys išplito centrinėje kamieno dalyje ir taip pat pažeidė dalį balaninės medienos, 21 % ploto nuo viso skerspjūvio ploto. Intensyvesnis medienos kitimas vyksta viršutinėje kamieno dalyje.

Išvada: Medžio būklė nepatenkinama (esant būtinybei, šalinti).

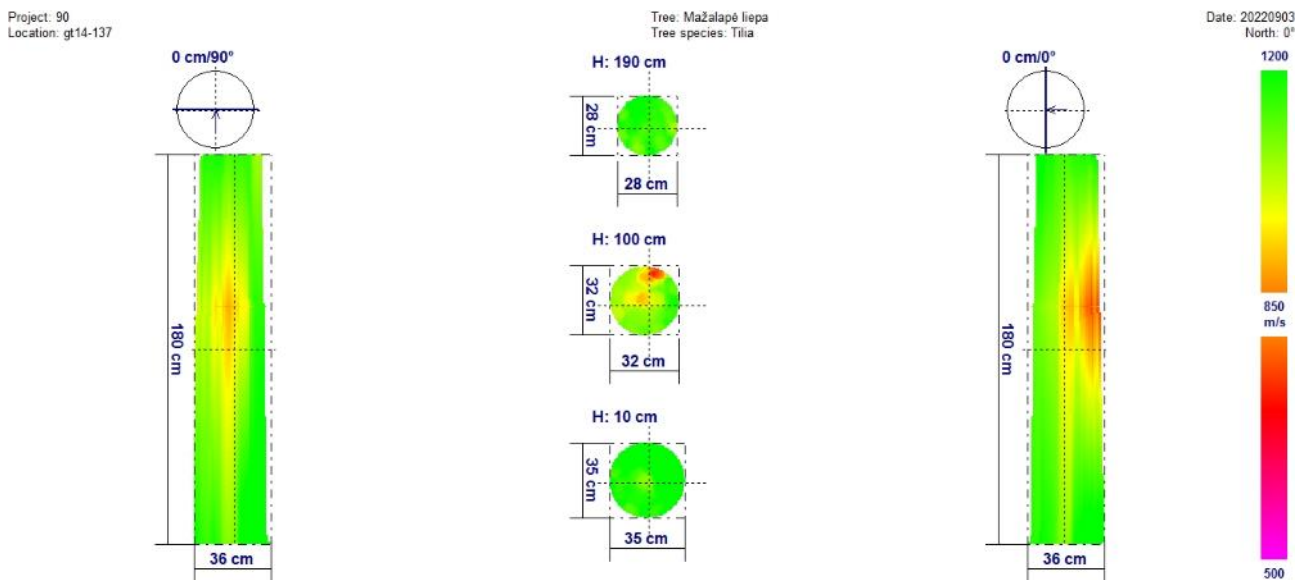
Per kamieno žaizdą į medį pateko puvinį sukeliantis grybas. Puvinys išplito centrinėje kamieno dalyje ir taip pat pažeidė dalį balaninės medienos, 19 % ploto nuo viso skerspjūvio ploto. Intensyvesnis medienos kitimas vyksta kamieno dalyje ties žaizda.

Išvada: Medžio būklė nepatenkinama (esant būtinybei, šalinti). Stebėti puvinio plitimą.
