Darbo užsakovas – Klaipėdos miesto savivaldybės administracija

**Labrencų Dvaro gatvės (sklypų Nr. 4 ir Nr. 7) 6 ąžuolų, Bokštų gatvės liepos,
Tiltų gatvės 5 liepų, Ryšininkų gatvės 2 beržų, 2 klevų ir liepos būklės detalus
(instrumentinis) tyrimas**

ATASKAITA

2022 09 30

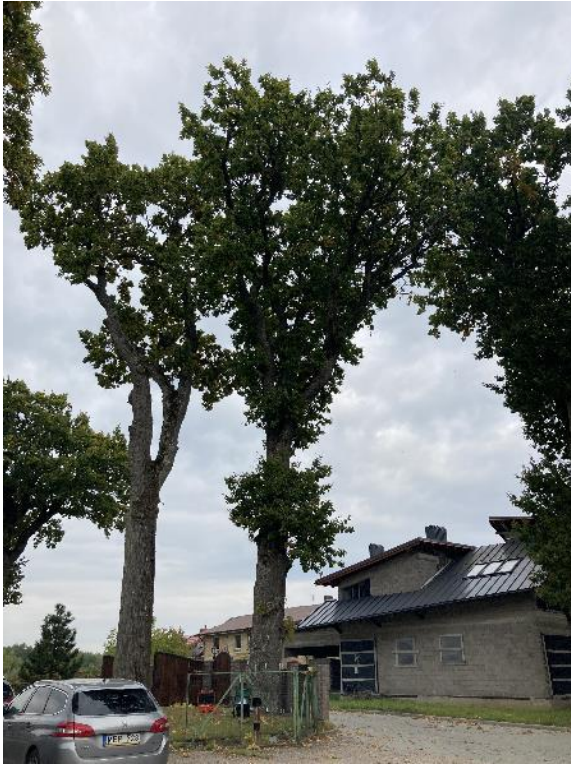
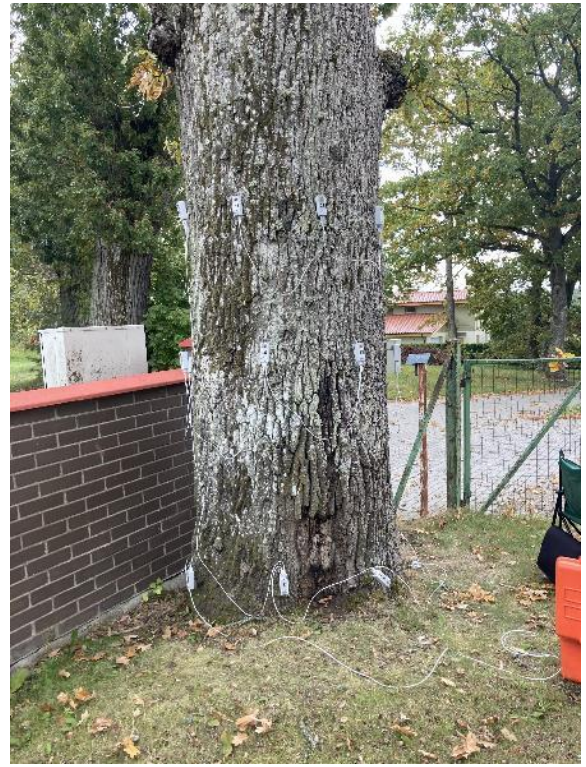
32. Paprastojo ąžuolo (21 m aukštis, 104 cm skersmuo) laja vidutiniškai gyvybinga, simetriška. Lajoje yra daug sausų šakų. Pavieniai lapai pažeisti ąžuolinio pelenio (vidutiniškai pavojingas ligos sukėlėjas, tada kai intensyviai veikia visą lają). Anksčiau genėtų šakų smulkiuosius kelmelius sėkmingai apaugino žieve. Stambių šakų kelmelių mediena pažeista puvinio. Šiaurinėje pusėje kamieno 6 m aukštyje viename iš šakos kelmelių formuojasi drevė.

Vakarinėje kamieno pusėje priekelminėje dalyje žaizda (20 cm pločio ir 35 cm ilgio). Žaizdoje mediena pažeista puvinio, trūnijanti. Vakarinėje pusėje kamieno 1 m aukštyje 2 cm skersmens ertmė, iš kurios teka bakterinės vandenligės skysčiai. Rytinėje kamieno pusėje 30 cm aukštyje randas (18 cm pločio ir 30 cm ilgio). Pietrytinėje kamieno pusėje 2,2 m aukštyje, buvusioje šakoje įaugusi viela.

Kamienas su mechaniniu pažeidimu priekelminėje dalyje

Priežiūros priemonės: būtina stebėti puvinio plitimą kamiene, todėl reikalingas pakartotinis garsiniu tomografu tyrimas ne vėliau kaip po 5 metų. Tiesiant naujas požemines komunikacijas apsaugoti šaknis nuo pažeidimų. Bet kokia papildoma antropogeninė veikla gali paskatinti intensyvesnį puvinio plitimą kamiene, nusilpus ažuolo imunitetui. Lajoje reikia išgenėti sausas šakas. Šalinti ateityje išaugusius grybų vaisiakūnius, dezinfekuoti žaizdas.

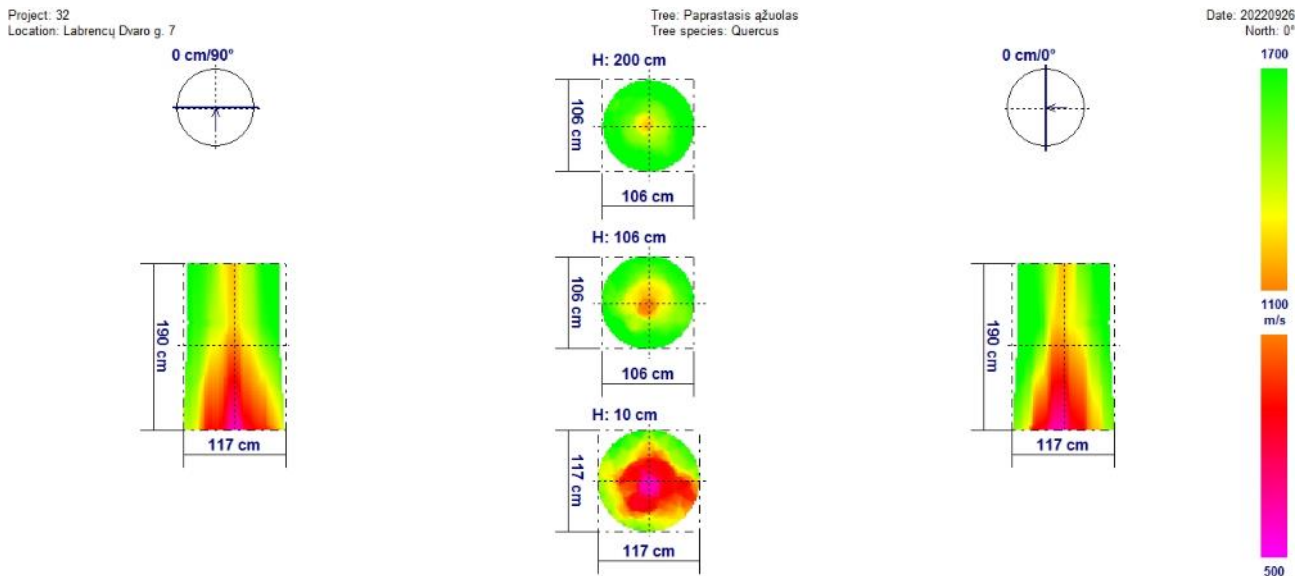
Per pažeistą kamieną pateko puvinį sukeliantis grybas – ažuolinė kempinė. Puviny plinta branduolinėje ir dalyje balaninės medienos, 26 % ploto nuo viso skerspjūvio ploto. Intensyvesnis medienos kitimas vyksta priekelminėje dalyje.

Išvada: Medžio būklė nepatenkinama.

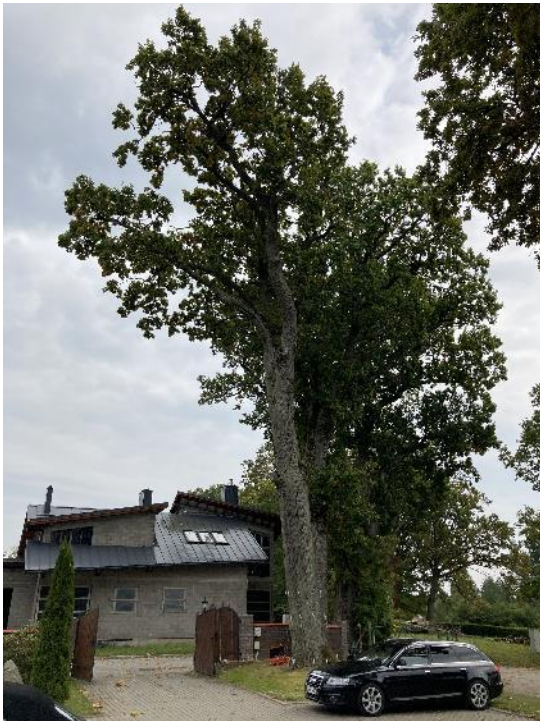
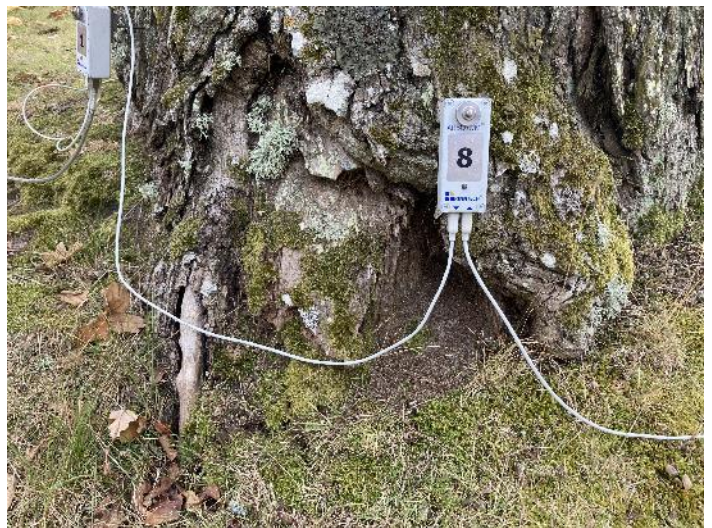
33. Paprastojo ąžuolo (21 m aukštis, 104 cm skersmuo) laja vidutiniškai gyvybinga, asimetriška. Dauguma šakų išsidėstę šiaurinėje lajos dalyje. Lajoje yra sausų šakų. Pavieniai lapai pažeisti ąžuolinio pelenio (vidutiniškai pavojingas ligos sukėlėjas, tada kai intensyviai veikia visą lają). Medis 6° pasviręs į šiaurinę pusę. Lajoje nuo kai kurių šakų atšoka žievė. Formuojasi išilginės žaizdos be žievės. Daugelyje buvusių šakų kelmelių formuojasi drevės.

Šiaurės vakarinėje kamieno pusėje priekelminėje dalyje žaizda (30 cm pločio ir 30 cm ilgio) Žaizdoje mediena pažeista puvinio. Pietinėje kamieno pusėje priekelminėje dalyje žaizda (18 cm pločio ir 18 cm ilgio), pereinanti į šaknies zoną. Žaizdoje mediena pažeista puvinio. Pietrytinėje kamieno pusėje priekelminėje dalyje ties šaknimi susiformavo drevė (10 cm skersmens).

Pažeidimas priekelminėje dalyje

Priežiūros priemonės: būtina stebėti puvinio plitimą kamienne, todėl reikalingas pakartotinis garsiniu tomografu tyrimas ne vėliau kaip po 5 metų. Tiesiant naujas požemines komunikacijas apsaugoti šaknis nuo pažeidimų. Bet kokia papildoma antropogeninė veikla gali paskatinti intensyvesnį puvinio plitimą kamienne, nusilpus ąžuolo imunitetui. Lajoje reikia išgenėti sausas šakas. Šalinti ateityje išaugusius grybų vaisiakūnius, dezinfekuoti žaizdas.

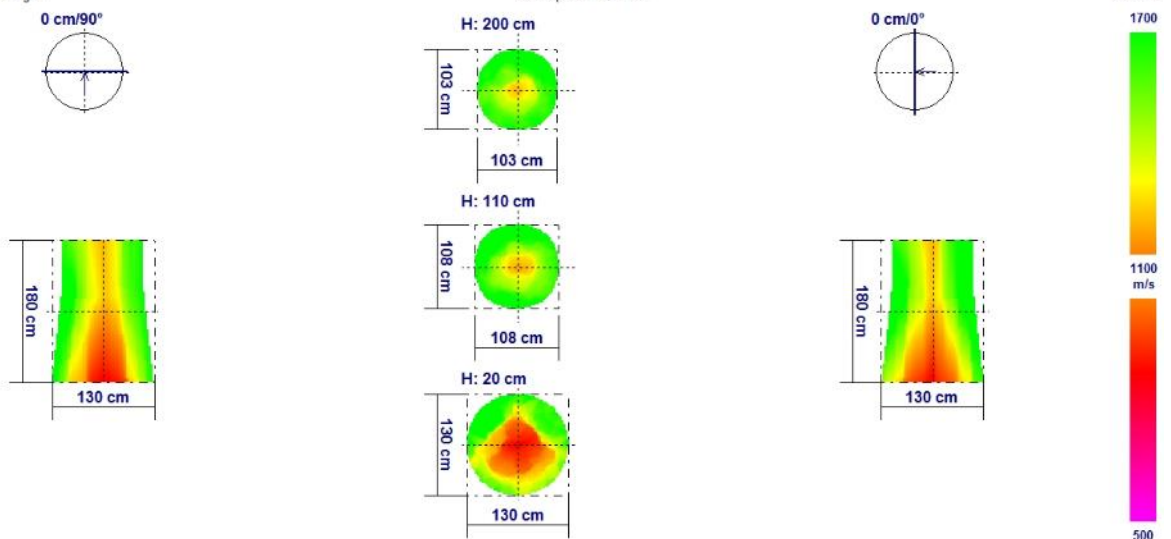
Project: 33
Location: Labrenčių Dvaro g. 7

Per pažeistas šaknis į medį pateko puvinį sukeliantis grybas – ąžuolinė kempinė. Puvinys plinta centrinėje kamieno dalyje, 15 % ploto nuo viso skerspjūvio ploto. Intensyvesnis medienos kitimas vyksta apatinėje kamieno dalyje.

Išvada: Medžio būklė nepatenkinama.

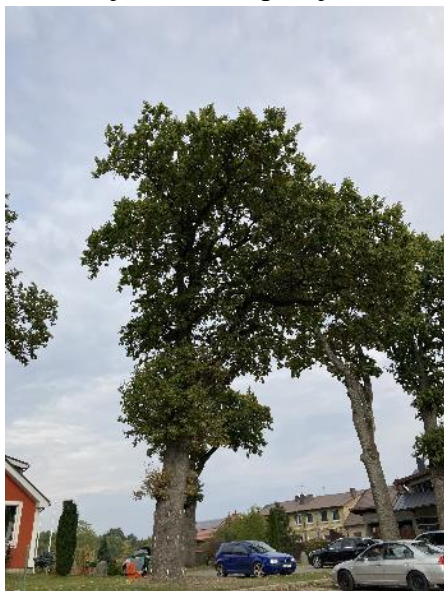
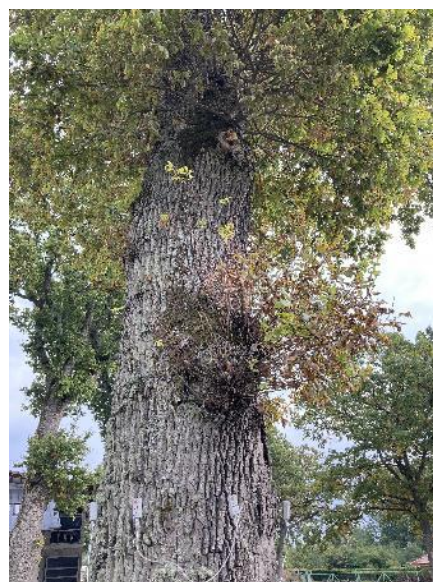
34. Paprastojo ąžuolo (18 m aukštis, 110 cm skersmuo) laja gyvybinga, asimetriška. Didesnė dalis šakų išsidėstę pietrytinėje lajos pusėje. Lajoje yra sausų šakų. Pavieniai lapai pažeisti ąžuolinio pelenio (vidutiniškai pavojingas ligos sukėlėjas, tada kai intensyviai veikia visą lają). Medis 4^o pasviręs į pietrytinę pusę. Daugelį buvusių šakų kelmelių apaugina žieve. Jų mediena sausa, bet jau prasidėję medienos puvimo procesai. Viename iš šakų kelmelių išaugęs valgomosios geltonpintės vaisiakūnis. Šis grybas ypač pavojingas silpstantiems ąžuolams, nes pradeda ardyti jų balantinę medieną, ko pasekoje kamienas pasidaro netvirtas ir gali lūžti didžiausio pažeidimo vietoje audros metu.

Rytinėje kamieno pusėje randas, prasidedantis 30 cm aukštyje (5 cm pločio ir 40 cm ilgio). Šiaurinėje kamieno pusėje randas, prasidedantis 1,1 m aukštyje (15 cm ilgio).

Šakos kelmelyje išaugęs valgomosios geltonpintės vaisiakūnis

Priežiūros priemonės: būtina stebėti puvinio plitimą kamiene, todėl reikalingas pakartotinis garsiniu tomografu tyrimas ne vėliau kaip po 5 metų. Tiesiant naujas požemines komunikacijas apsaugoti šaknis nuo pakartotinių pažeidimų. Bet kokia papildoma antropogeninė veikla gali paskatinti intensyvesnį puvinio plitimą kamiene, nusilpus ąžuolo imunitetui. Lajoje reikia išgenėti sausas šakas. Šalinti išaugusius grybų vaisiakūnius (dabar būtina pašalinti valgomosios geltonpintės vaisiakūnius), dezinfekuoti žaizdas.

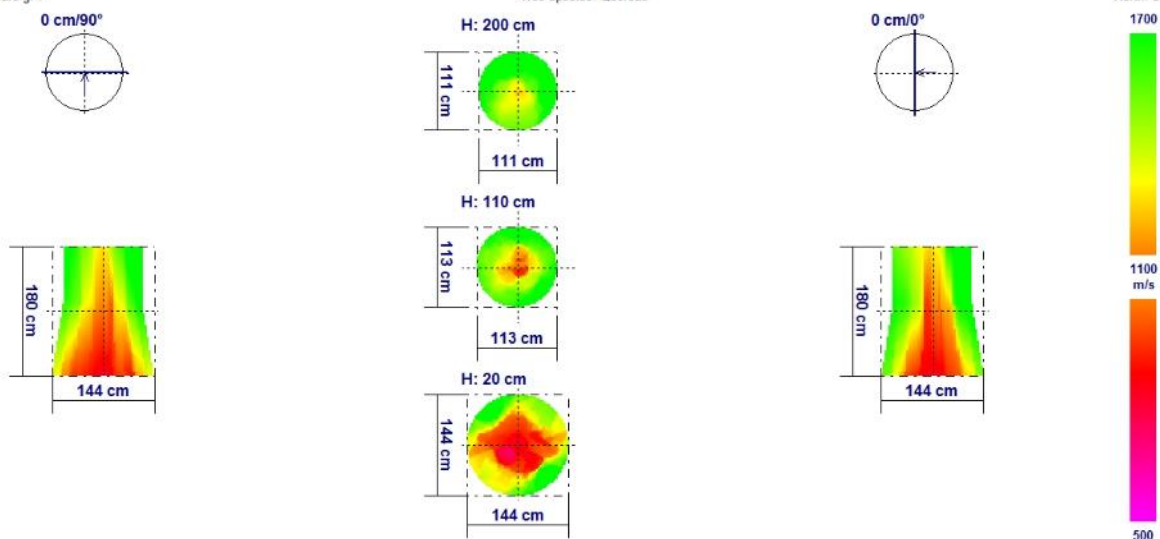
Per pažeistas šaknis ir genėjimo žaizdas į medį pateko 2 puvinius sukeliantys grybai – ąžuolinė kempinė ir valgomoji geltonpintė. Puvinys plinta centrinėje kamieno dalyje (ąžuolinės kempinės įtakoje, ir balantinėje medienoje (valgomosios geltonpintės įtakoje), 23 % ploto nuo viso skerspjūvio ploto. Intensyvesnis medienos kitimas vyksta apatinėje kamieno dalyje.

Išvada: Medžio būklė nepatenkinama.

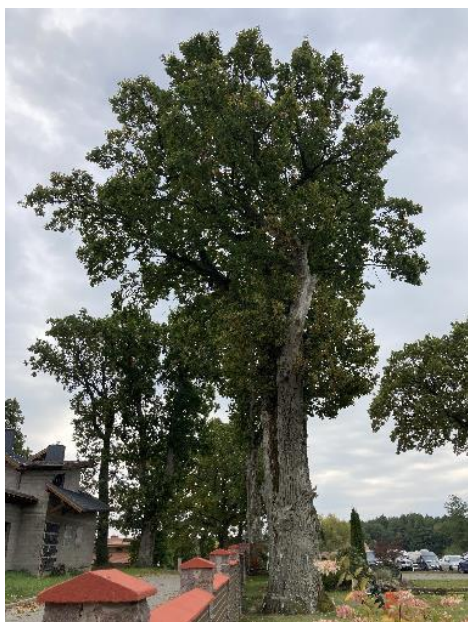
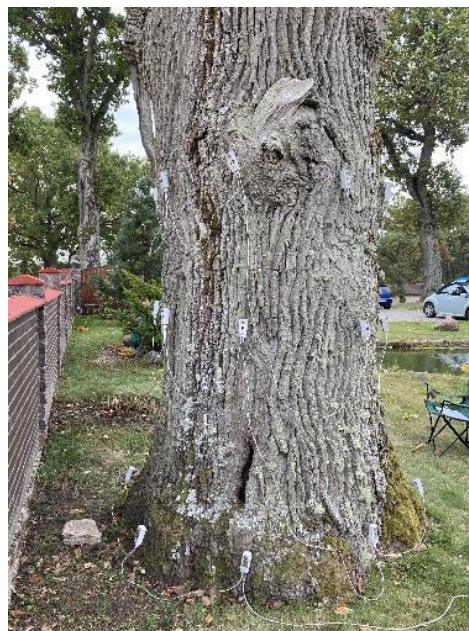
35. Paprastojo ąžuolo (17 m aukštis, 134 cm skersmuo) laja vidutiniškai gyvybinga, asimetriška (dėl vienos stipriai apgenėtos stambios šakos). Lajoje yra sausų šakų. Lapai pažeisti ąžuolinio pelenio (vidutiniškai pavojingas ligos sukėlėjas, tada kai intensyviai veikia visą lają). Nuo vienos stambios šakos visiškai atsokusi žievė. Šakos mediena sausa. Šakos kelmeliuose prasidėję puvinio procesai. Kitų šakų kelmeliai sėkmingai apauginti žieve. Kitų neapaugintų stambių šakų kelmelių mediena susa, puvinio procesai dar neprasidėję.

Kamiene formuojasi drevė

Šiaurinėje kamieno pusėje 40 cm aukštyje žaizda (8 cm pločio ir 30 cm ilgio). Žaizdoje formuojasi drevė 16 cm gylio link kamieno centro. Drevėje mediena pažeista valgamosios geltonpintės. Šiaurinėje kamieno pusėje 2 m aukštyje, buvusios šakos vietoje trūnijanti mediena. Ateityje gali formotis drevė.

Priežiūros priemonės: rekomenduojama šalinti

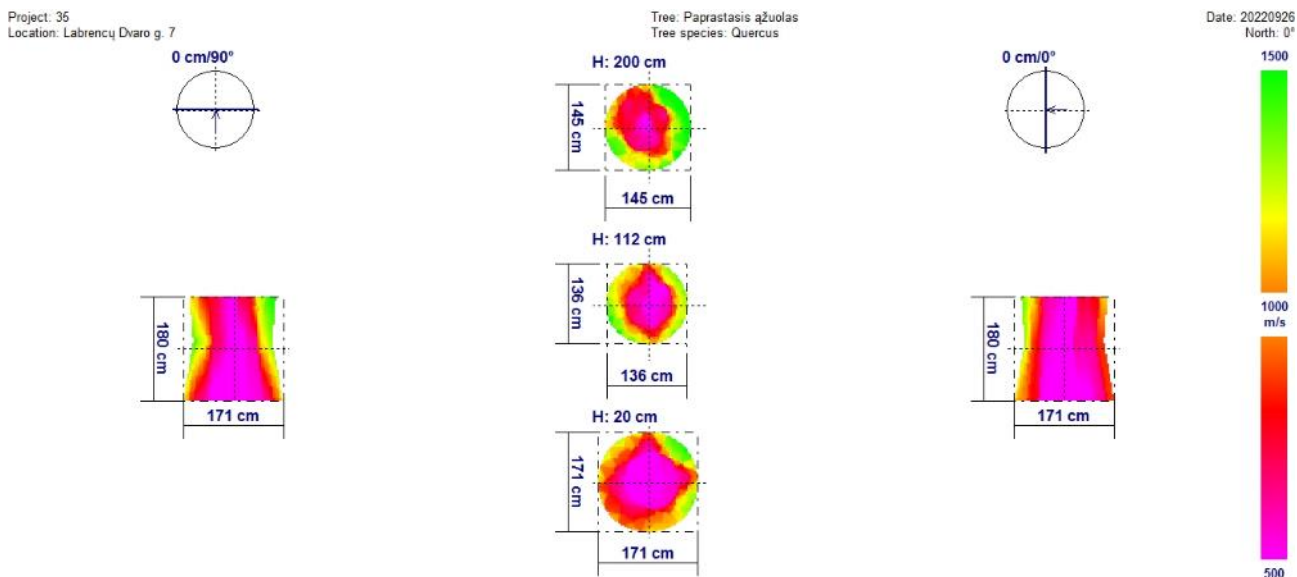
Per kamieno žaizdas į medį pateko 2 puvinius sukeltantys grybai – ažuolinė kempinė ir valgomoji geltonpintė. Puvinys plinta centrinėje kamieno dalyje (ažuolinės kempinės įtakoje, ir balaninėje medienoje (valgamosios geltonpintės įtakoje), 47 % ploto nuo viso skerspjūvio ploto. Intensyvesnis medienos kitimas vyksta visame kamieno.

Išvada: Medžio būklė bloga (rekomenduojama šalinti).

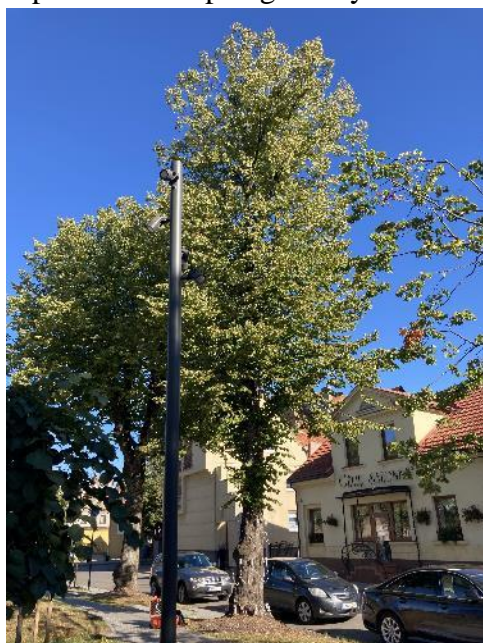
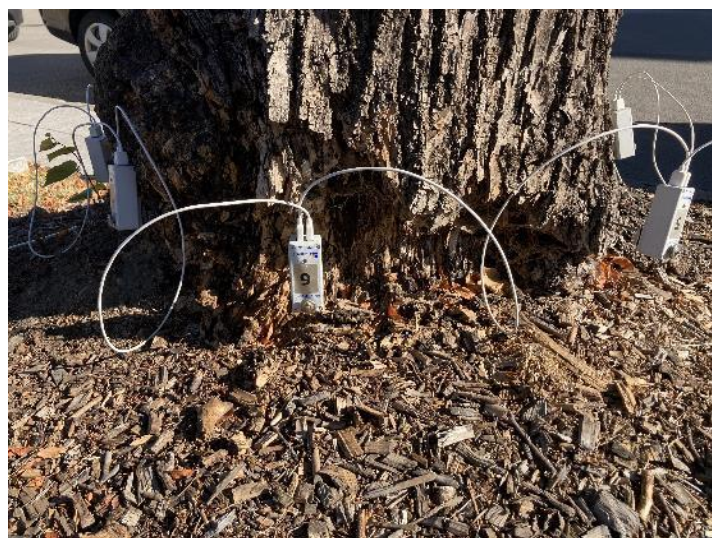
98. Paprastosios liepos (16 m aukštis, 57 cm skersmuo) laja gyvybinga, simetriška. Pavienių lapų kraštai ruduoja dėl drėgmės trūkumo. Dauguma lapų pažeisti liepinių kenkėjų (nepavojingi kenkėjai).

Senos genėjimo žaizdos apauginamos, bet žaizdų vietoje matyti trūnijanti mediena. Vadinasi liepai kovoti su patogenais yra sunkiau.

Didelė žaizda priekelminėje dalyje

Pietinėje kamieno pusėje, priekelminėje dalyje, didelė žvynuotosios skylėtbudės ardoma žaizda (60 cm pločio ir 40 cm ilgio). Vakarinėje kamieno pusėje, priekelminėje dalyje, susiformavusi liepos gyvybei nepavojinga grybinė išauga (40 cm pločio ir 40 cm ilgio). Šiaurės vakarinėje kamieno pusėje, 25 cm aukštyje susiformavusi liepos gyvybei nepavojinga grybinė išauga (29 cm pločio ir 28 cm ilgio). Pietvakarinėje kamieno pusėje, 1 m aukštyje susiformavusi liepos gyvybei nepavojinga grybinė išauga (55 cm pločio ir 39 cm ilgio).

Priežiūros priemonės: rekomenduojama šalinti

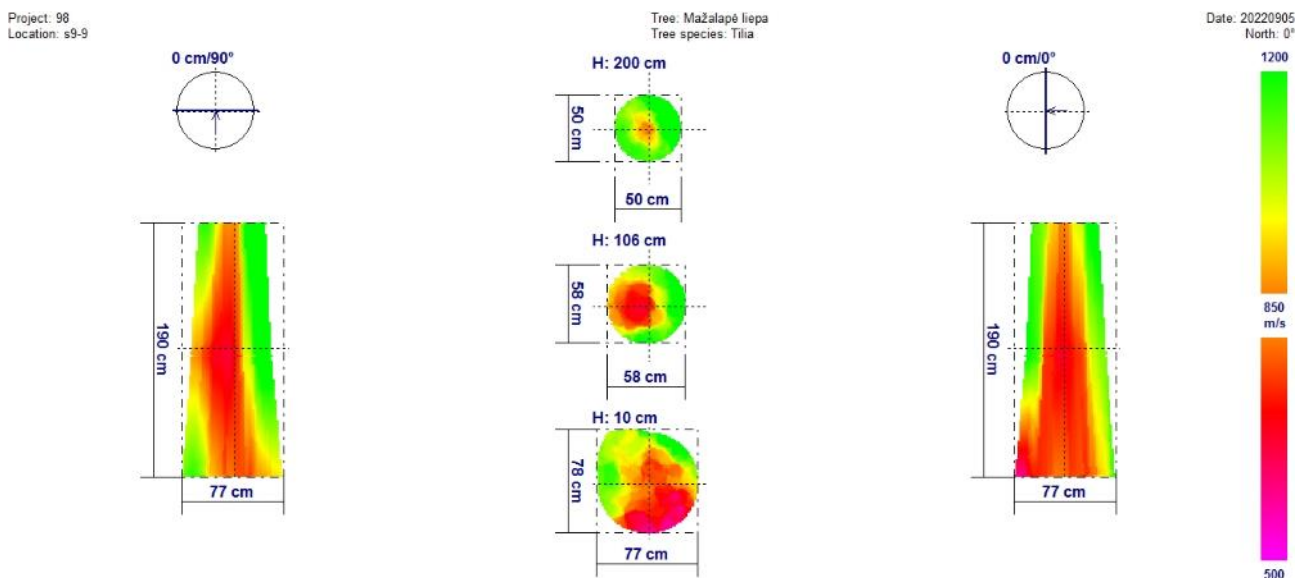
Žvynuotosios skylėtbudės sukeltas puvinys išplito centrinėje kamieno dalyje ir dalyje balantinės medienos, 42 % ploto nuo viso skerspjūvio ploto. Intensyvesnis medienos kitimas vyksta priekelminėje dalyje.

Išvada: Medžio būklė bloga (rekomenduojama šalinti).

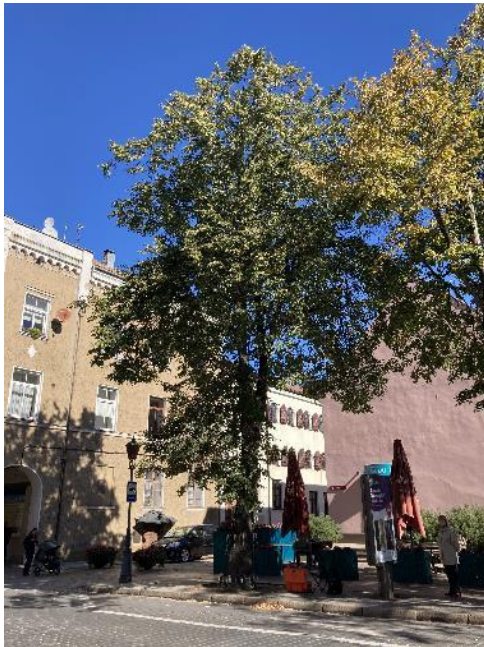
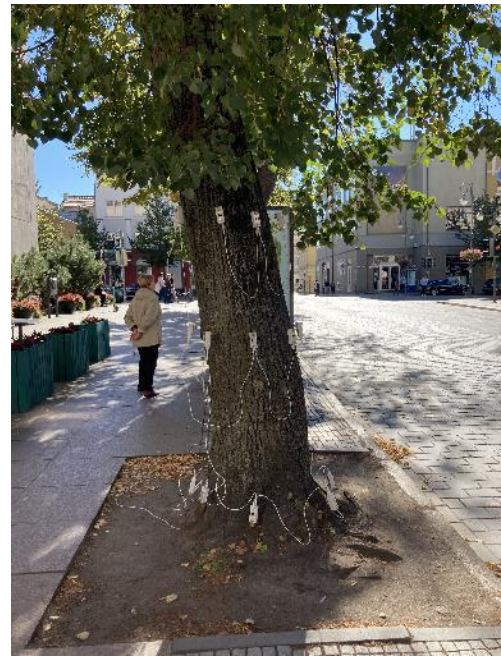
99. Mažalapės liepos (17 m aukštis, 56 cm skersmuo) laja gyvybinga, simetriška. Daugelio lapų kraštai ruduoja dėl drėgmės trūkumo. Lapai negausiai pažeisti rudmargės (nepavojingas ligos sukėlėjas) ir liepinių kenkėjų (nepavojingi keliai). Medis 10° pasviręs į šiaurės rytinę pusę.

Pietinėje kamieno pusėje priekelminėje dalyje pažeistos šaknys. Pietinėje pusėje išilgai kamieno įdubimas, prasidedantis 40 cm aukštyje, besitęsiantis iki 1,9 m aukščio. Įdubimo vietoje atsivėrusių žaizdų nėra. Pietrytinėje kamieno pusėje priekelminėje dalyje nepavojingai liepos gyvybei grybinė išauga (20 cm pločio ir 25 cm ilgio). Šiaurinėje kamieno pusėje priekelminėje dalyje 8 cm gylio drevelė (7 cm pločio ir 8 cm ilgio). Vakarinėje kamieno pusėje priekelminėje dalyje nepavojingai liepos gyvybei grybinė išauga (32 cm pločio ir 27 cm ilgio). Vakarinėje kamieno pusėje randas, prasidedantis 80 cm aukštyje (9cm pločio ir 14 cm ilgio).

Priekelminėje dalyje šaknų pažeidimai

Priežiūros priemonės: būtina stebėti puvinio plitimą kamieno, todėl reikalingas pakartotinis garsiniu tomografu tyrimas ne vėliau kaip po 5 metų. Reiktų užtikrinti vandens patekimą į polajinę medžio dalį (vandens patekimo galimybių nesumažinant). Tiesiant naujas gatvės komunikacijas apsaugoti šaknis. Bet kokia papildoma antropogeninė veikla gali paskatinti intensyvesnį puvinio plitimą kamieno, nusilpus liepos imunitetui.

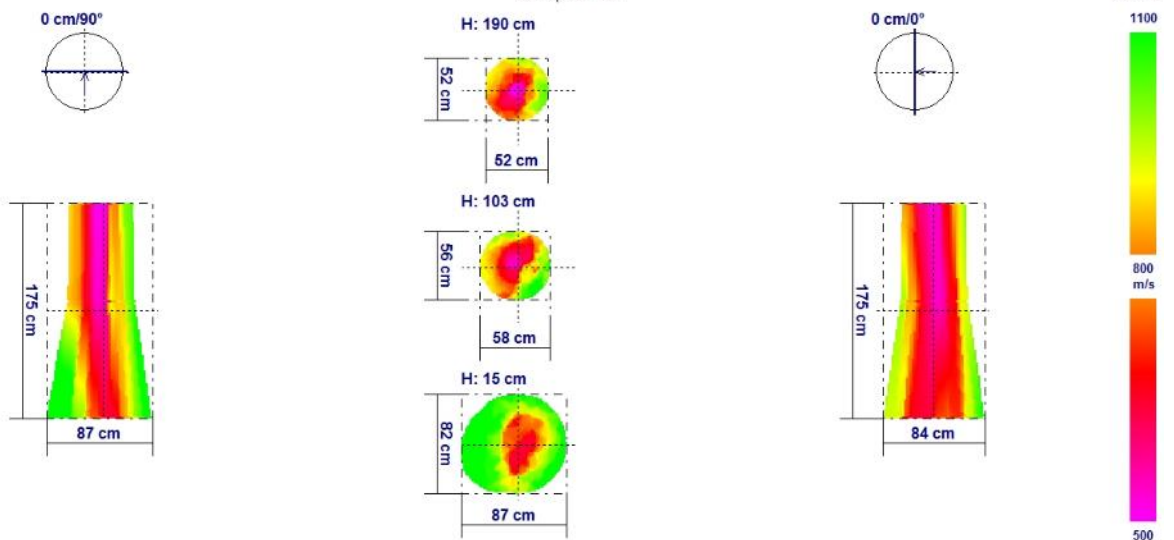
Project: 99
Location: gt165-13

Per kamieno pažeidimus pateko grybas pūdantis medieną. Puvinyš išplito centrinėje kamieno dalyje ir taip pat pažeidė dalį balantinės medienos, 24 % ploto nuo viso skerspjūvio ploto. Intensitysvennis medienos kitimas vyksta viršutinėje kamieno dalyje.

Išvada: Medžio būklė nepatenkinama (esant būtinybei, šalinti).

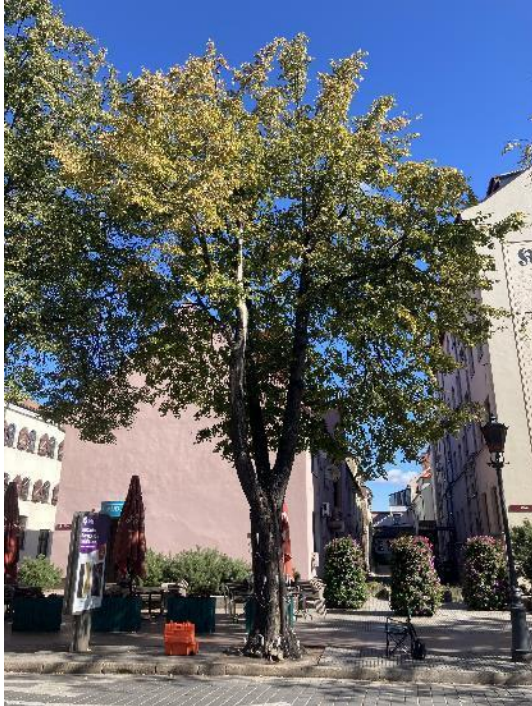
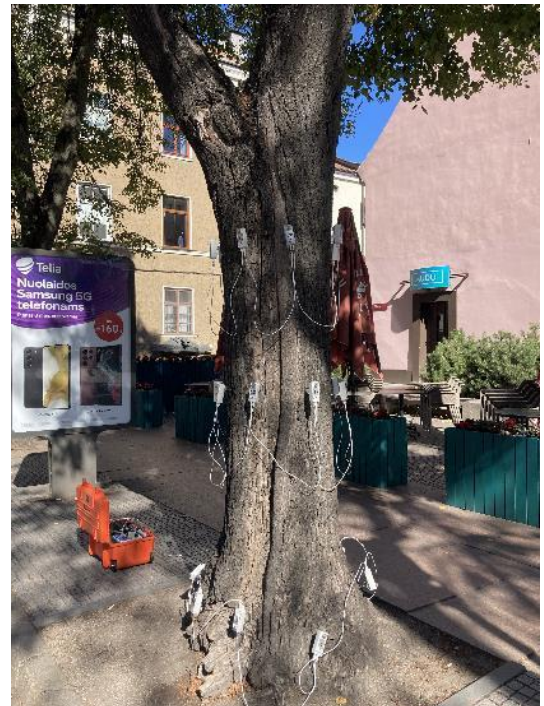
100. Mažalapės liepos (16 m aukštis, 58 cm skersmuo) laja vidutiniškai gyvybinga, simetriška, sudaryta iš trejų stambių šakų. Viena iš šakų džiūstanti, netenkanti dalies žievės, galinti ateityje išlūžti

iš kamieno. Pavienių lapų kraštai ruduoja dėl drėgmės trūkumo. Dauguma lapų pažeisti liepinių kenkėjų (nepavojingi kenkėjai).

Šiaurinėje kamieno pusėje priekelminėje dalyje pažeistos šaknys. Pietinėje pusėje per visą kamieną didelė žaizda (20 cm pločio ir 2,3 m ilgio). Mediena žaizdoje sausa. Apatinėje žaizdos dalyje atplyšusi nuo šaknų trūnijanti mediena. Formuojasi drevė. Pietvakarinėje kamieno dalyje atšokanti žievė.

Didelė žaizda per visą kamieną

Priežiūros priemonės: rekomenduojama šalinti

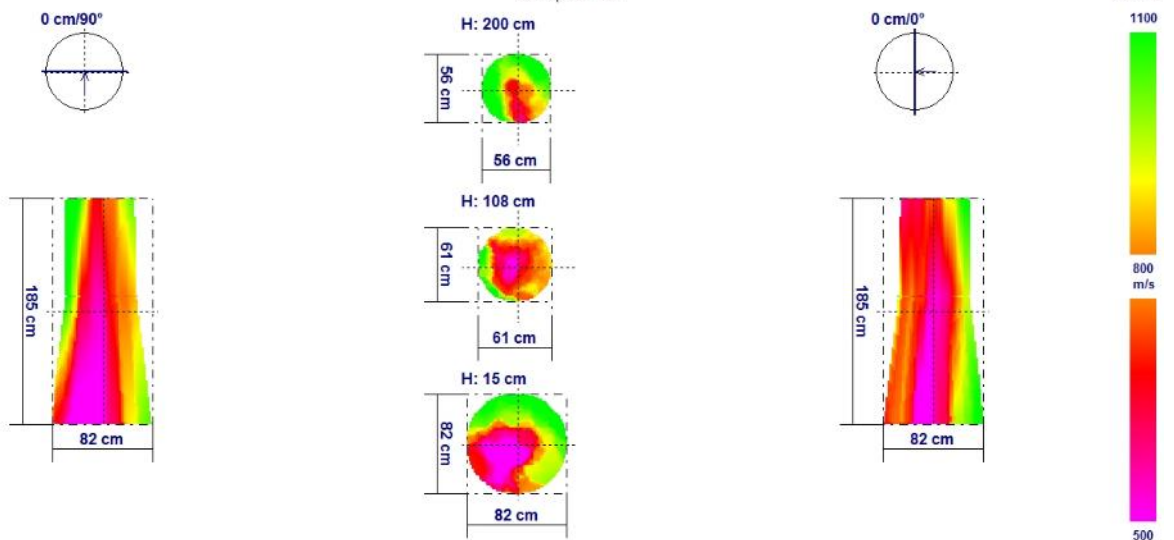
Project: 100
Location: gt165-14

Per kamieno žaizdas į kamieną pateko puvinį sukeliantis grybas. Puvinys išplito centrinėje kamieno dalyje ir dalyje balantinės medienos, 42 % ploto nuo viso skerspjūvio ploto. Intensyvesnis medienos kitimas vyksta visame kamiene.

Išvada: Medžio būklė bloga (rekomenduojama šalinti).

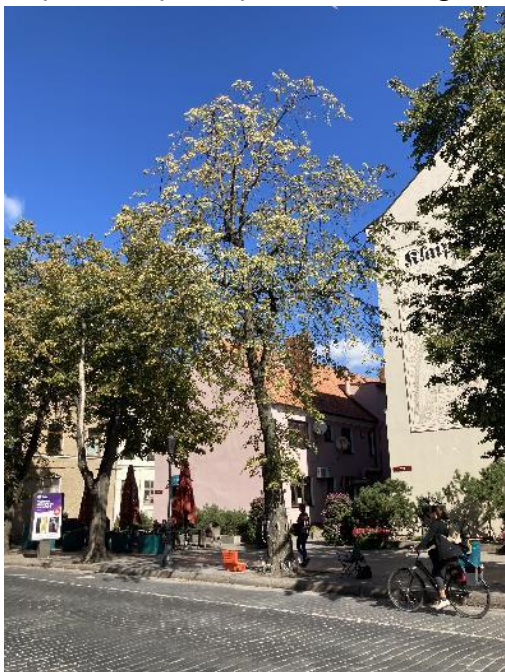
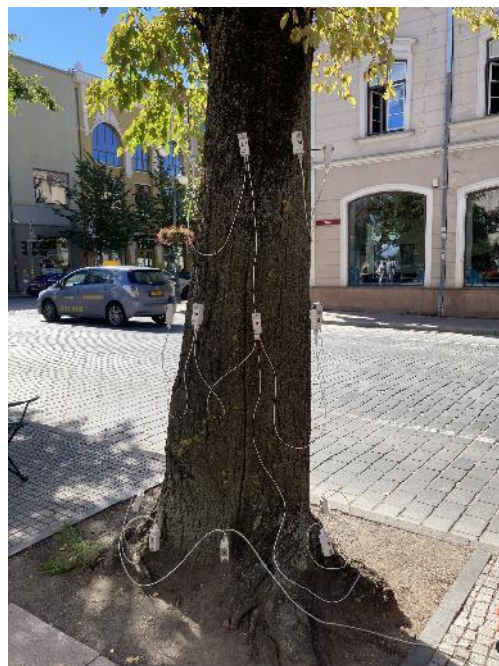
101. Mažalapės liepos (17 m aukštis, 59 cm skersmuo) laja vidutiniškai gyvybinga, simetriška. Daugelio lapų kraštai ruduoja dėl drėgmės trūkumo. Dėl drėgmės trūkumo prasidėjęs ankstyvas viso medžio lapų kritimas. Medis 13° pasviręs į kelio pusę.

Rytinėje kamieno pusėje 70 cm aukštyje sena, žieve apauginta žaizda. Šiaurinėje pusėje per visą kamieną besitęsiantis 2,5 m ilgio randas – priežastis staigus ekstremalių temperatūrų kitimas.

Kamienė randas

Priežiūros priemonės: būtina stebėti puvinio plitimą kamieno, todėl reikalingas pakartotinis garsiniu tomografu tyrimas ne vėliau kaip po 5 metų. Reiktų užtikrinti vandens patekimą į polajinę medžio dalį (vandens patekimo galimybių nesumažinant). Tiesiant naujas gatvės komunikacijas apsaugoti

šaknis. Bet kokia papildoma antropogeninė veikla gali paskatinti intensyvesnį puvinio plitimą kamieno, nusilpus liepos imunitetui, kas sąlygotų kamieno lūžimo galimybę ties kamieno išlinkimu.

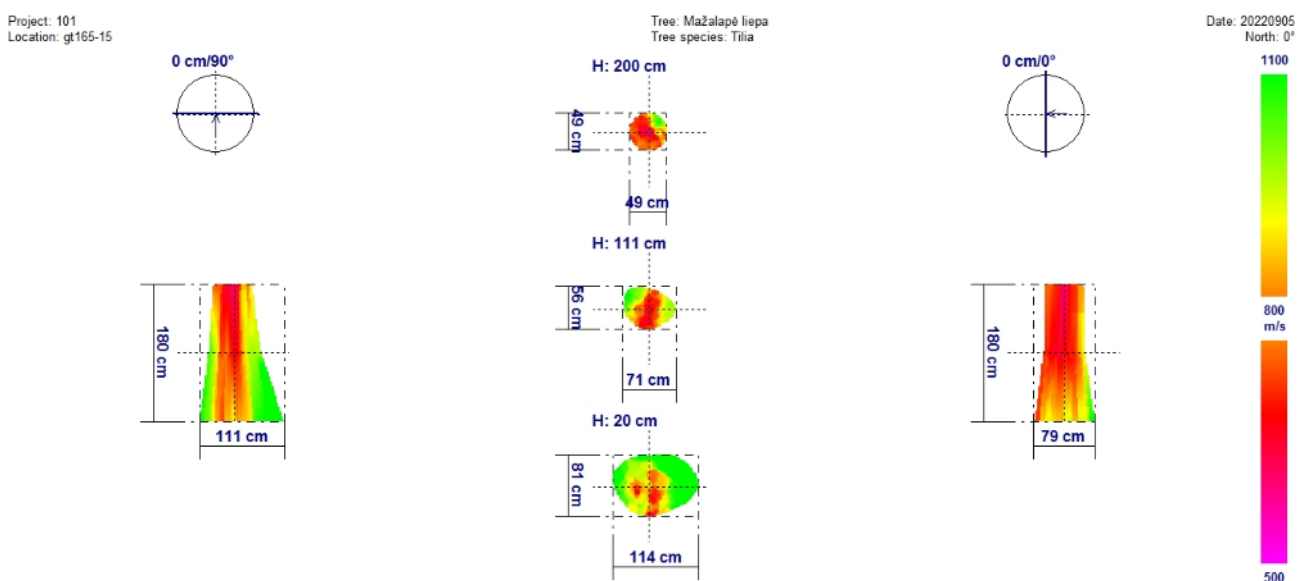
Per kamieno pažeidimus pateko grybas pūdantis medieną. Puvinyš išplito centrinėje kamieno dalyje ir taip pat pažeidė dalį balantinės medienos, 26 % ploto nuo viso skerspjūvio ploto. Intensyvesnis medienos kitimas vyksta viršutinėje kamieno dalyje.

Išvada: Medžio būklė nepatenkinama (esant būtinybei, šalinti).

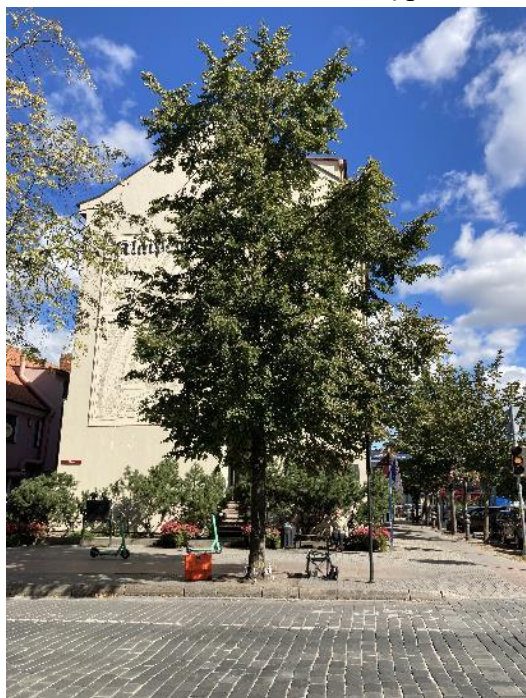
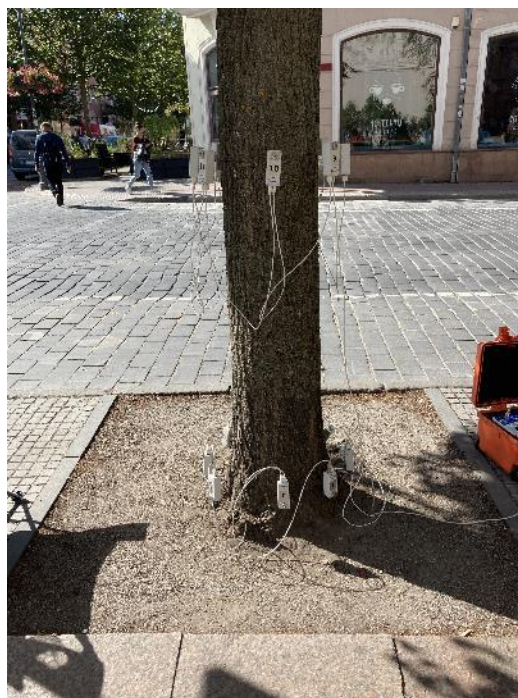
102. Mažalapės liepos (13 m aukštis, 33 cm skersmuo) laja labai gyvybinga, simetriška. Pavienių lapų kraštai ruduoja dėl drėgmės trūkumo. Lapai negausiai pažeisti rudmargės (nepavoingas ligos sukėlėjas) ir liepinių kenkėjų (nepavojingi kenkėjai).

Kamienas be mechaninių pažeidimų.

Kamienas be pažeidimų

Išvada: Medžio būklė gera.

Priežiūros priemonės: reiktų užtikrinti vandens patekimą į polajinę medžio dalį (vandens patekimo galimybių nesumažinant). Tiesiant naujas gatvės komunikacijas užtikrinti šaknų apsaugą.

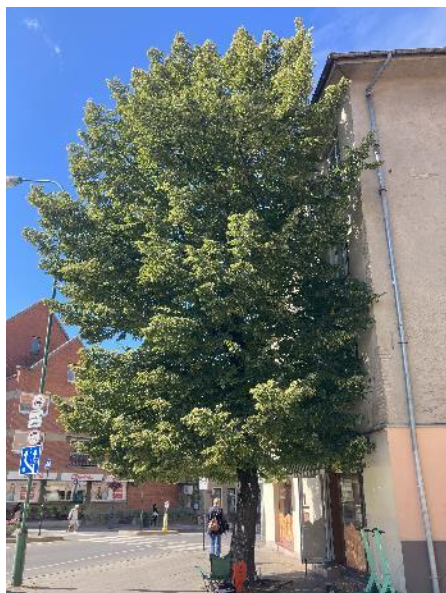
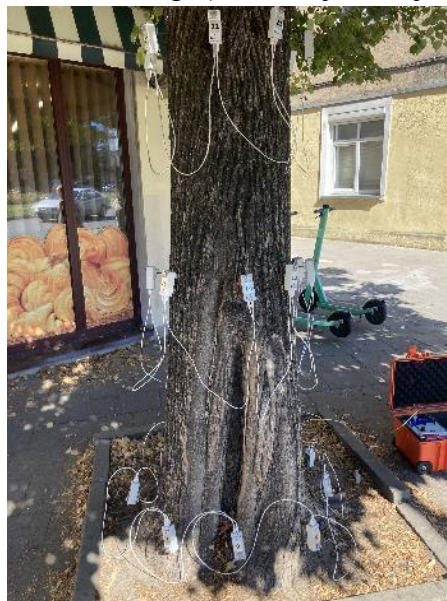
103. Didžialapės liepos (12 m aukštis, 49 cm skersmuo) laja labai gyvybinga, simetriška. Pavienių lapų kraštai ruduoja dėl drėgmės trūkumo. Lapai negausiai pažeisti rudmargės (nepavojingas ligos sukėlėjas) ir liepinių kenkėjų (nepavojingi kenkėjai). Liepos šakos trinasi į pastato sieną.

Vakarinėje kamieno pusėje didelė žaizda (10 cm pločio ir 80 cm ilgio). Žaizdos vietoje formuojasi drevė. Viduje mediena sausa, bet netvirta, judanti. Pietinėje kamieno pusėje 2,3 m aukštyje žaizda, buvusios šakos vietoje (8cm pločio ir 15 cm ilgio). Žaizdoje trūnijanti mediena.

Kamiene drevė

Priežiūros priemonės: būtina stebėti puvinio plitimą kamiene, todėl reikalingas pakartotinis garsiniu tomografu tyrimas ne vėliau kaip po 5 metų. Reiktų užtikrinti vandens patekimą į polajinę medžio dalį (vandens patekimo galimybių nesumažinant). Tiesiant naujas gatvės komunikacijas apsaugoti šaknis nuo pažeidimų.

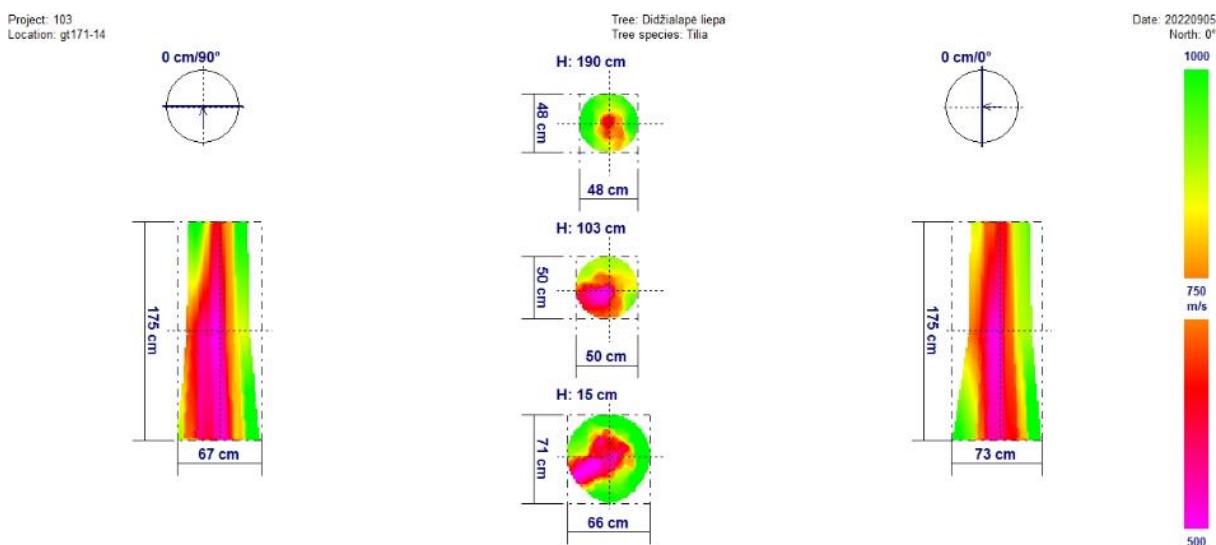
Per kamieno žaizdą pateko grybas pūdantis medieną. Puvinys išplito centrinėje kamieno dalyje ir taip pat pažeidė dalį balaninės medienos, 26 % ploto nuo viso skerspjūvio ploto. Intensyvesnis medienos kitimas vyksta visame kamiene.

Išvada: Medžio būklė nepatenkinama (esant būtinybei, šalinti).

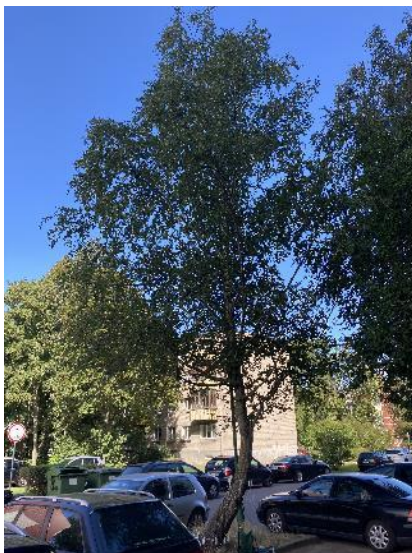
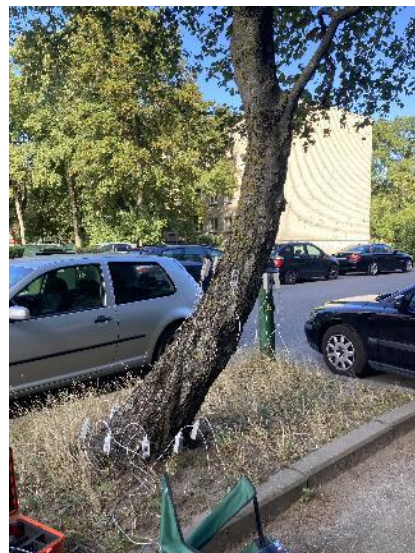
104. Karpotojo beržo (8 m aukštis, 30 cm skersmuo) laja gyvybinga, simetriška. Lajoje yra sausų šakelių. Beržas pasviręs 40° į rytinę pusę.

Kamieno pažeidimų nėra.

Beržas pasviręs 40° į rytinę pusę

Priežiūros priemonės: būtina stebėti kamieno pasvirimo kampą. Padidėjus posvyrio kampui virš 45°, beržą galima šalinti. Tiesiant naujas gatvės komunikacijas apsaugoti šaknis nuo pažeidimų.

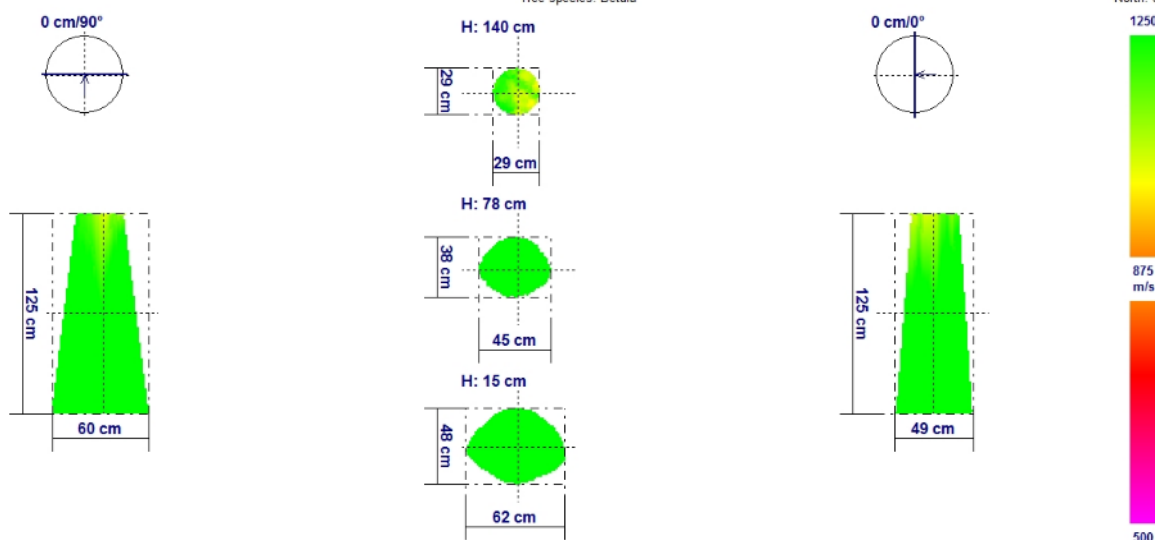
Project: 104
Location: kv32-153

Puvinio kamiene nenustatyta.

Išvada: Medžio būklė nepatenkinama, dėl didelio kamieno posvyrio.

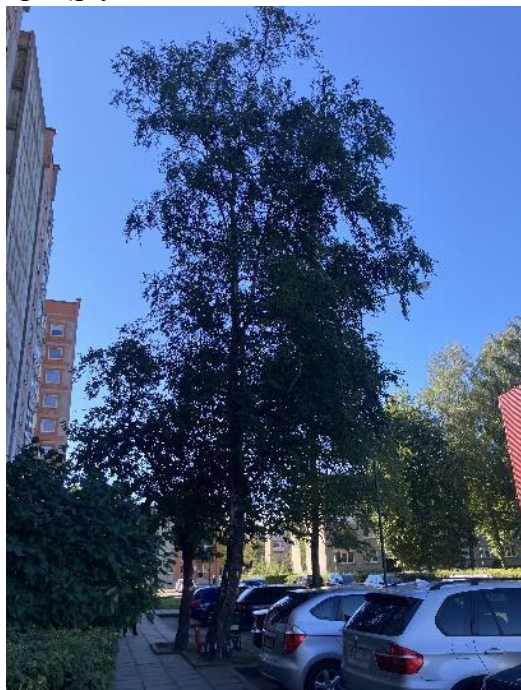
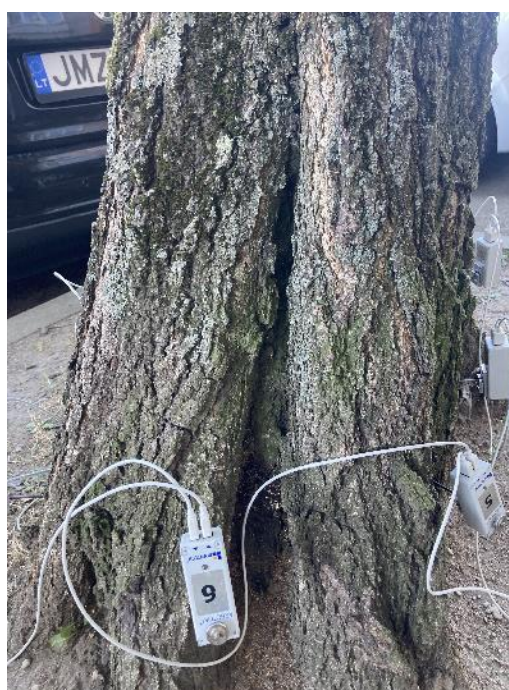
105. Karpotojo beržo (12 m aukštis, 40 cm skersmuo) laja gyvybinga, asimetriška. Daugiau šakų išsidėstę lajoje posvyrio pusėje. Lapai pažeisti beržinės beržarūdės (nepavojingas ligos sukėlėjas). Medis pasviręs 20° iš šiaurės rytų pusę, į automobilių aikštelės pusę.

Pietrytinėje kamieno pusėje ertmė 30 cm aukštyje (pažeidimas dėl anksčiau leistos iš beržo sulos). Pietinėje kamieno pusėje žaizda (8 cm pločio ir 40 cm ilgio), kurios vietoje formuojasi drevė. Žaizdos mediena pažeista puvinio. Šiaurinėje kamieno pusėje žaizda (5 cm pločio ir 40 cm ilgio), kurios vietoje formuojasi drevė. Mediena žaizdoje pažeista puvinio. Virš žaizdos formuojasi 2,2 m ilgio įplyšimas.

Kamieno žaizda

Priežiūros priemonės: rekomenduojama šalinti

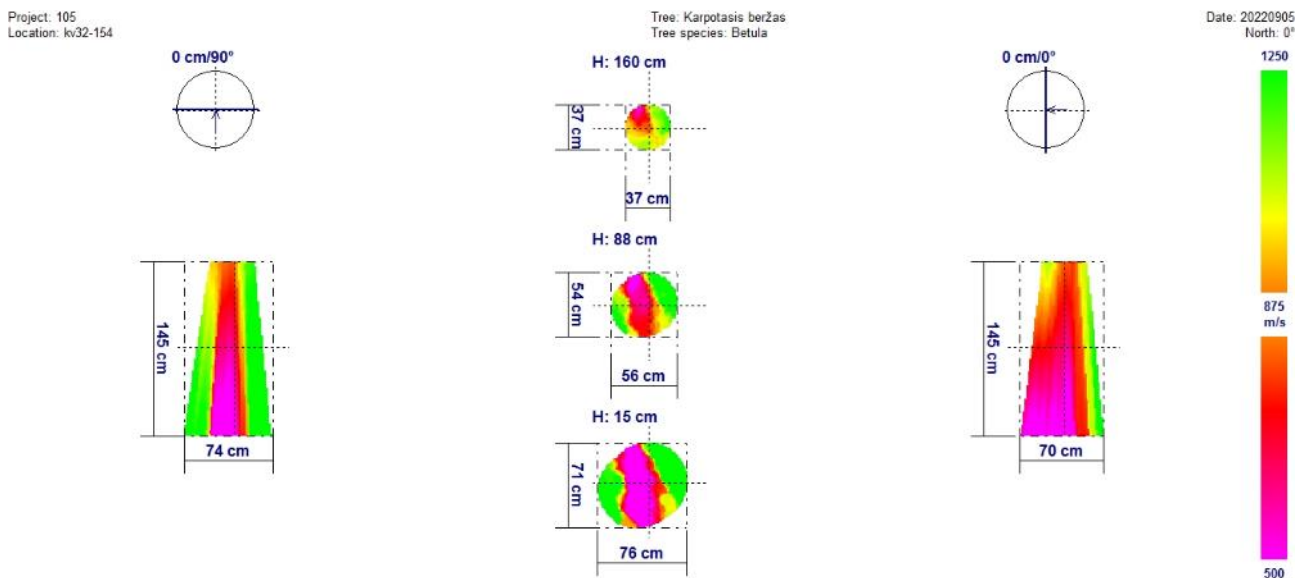
Per kamieno žaizdas į kamieną pateko puvinį sukeliantis grybas. Puvinys išplito centrinėje kamieno dalyje ir dalyje balaninės medienos, 47 % ploto nuo viso skerspjūvio ploto. Intensyvesnis medienos kitimas vyksta visame kamieno.

Išvada: Medžio būklė bloga (rekomenduojama šalinti).

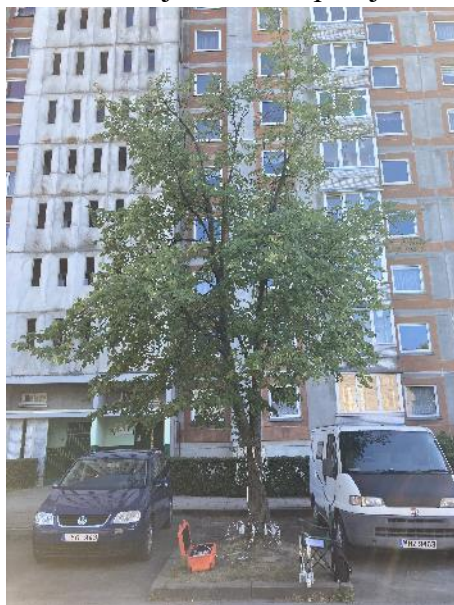
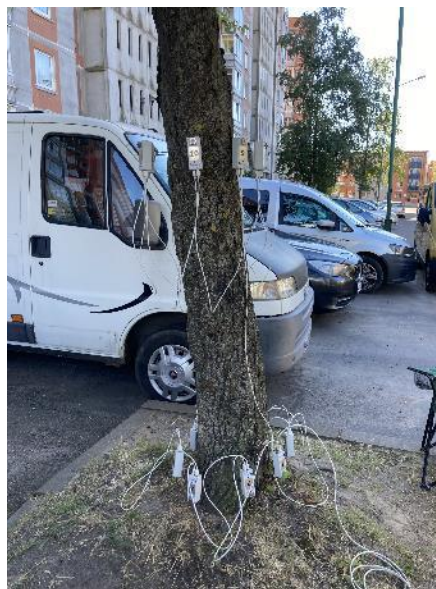
106. Mažalapės liepos (7 m aukštis, 26 cm skersmuo) laja gyvybinga, simetriška. Lapai negausiai pažeisti rudmargės (nepavojingas ligos sukėlėjas). Lapai medžio viršūnėje mažesni negu būdingo rūšiai dydžio, dėl maisto medžiagų trūkumo.

Pietinėje kamieno pusėje 28 cm aukštyje randas (20 cm pločio ir 10 cm ilgio).

Kamienas be mechaninių pažeidimų

Priežiūros priemonės: būtina stebėti puvinio plitimą kamieno, todėl reikalingas pakartotinis garsiniu tomografu tyrimas ne vėliau kaip po 5 metų. Reiktų užtikrinti vandens patekimą į polajinę medžio dalį (vandens patekimo galimybių nesumažinant). Tiesiant naujas gatvės komunikacijas apsaugoti šaknis nuo pakartotinių pažeidimų.

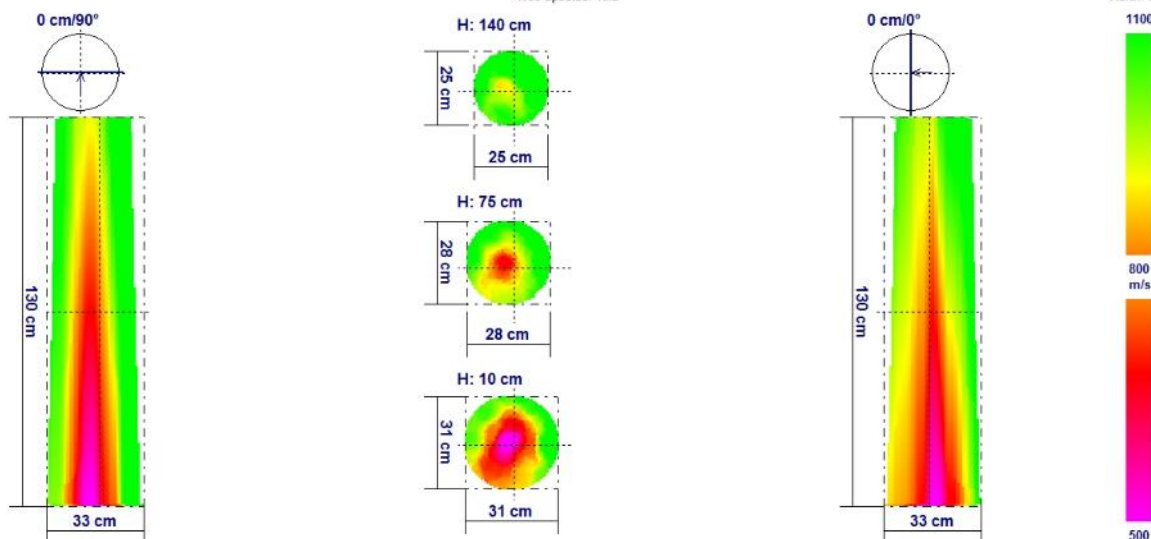
Per šaknų pažeidimus į kamieną pateko grybas pūdantis medieną. Puvinys išplito centrinėje kamieno dalyje, 20 % ploto nuo viso skerspjūvio ploto. Intensyvesnis medienos kitimas vyksta priekelminėje dalyje.

Išvada: Medžio būklė nepatenkinama (esant būtinybei, šalinti).

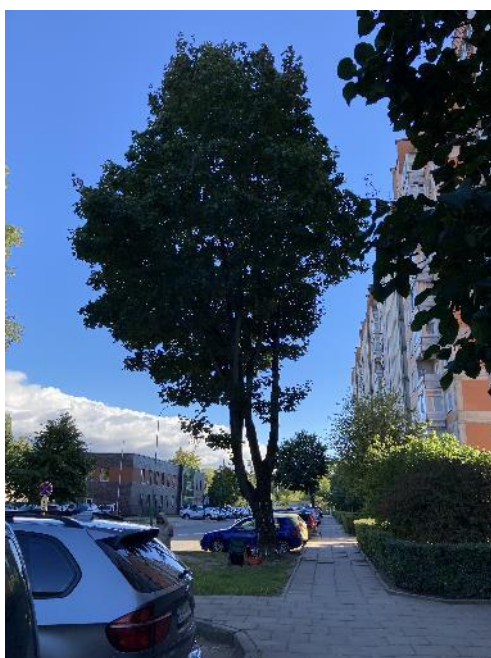
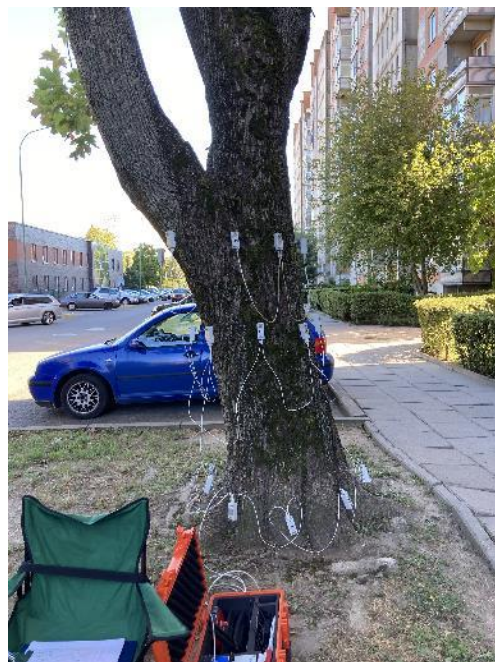
107. Paprastojo klevo (18 m aukštis, 70 cm skersmuo) laja gyvybinga, asimetriška (dėl stambios šakos išpjovimo). Lapai negausiai serga klevo lapų dėmėtligė. 2,6 m aukštyje nupjauta stambi šaka. Šakos kelmelyje trūnijanti mediena, atšokanti žievė.

Kamienas be mechaninių pažeidimų.

Kamienas be pažeidimų

Priežiūros priemonės: būtina stebėti puvinio plitimą kamieno, todėl reikalingas pakartotinis garsiniu tomografu tyrimas ne vėliau kaip po 10 metų. Tiesiant naujas gatvės komunikacijas apsaugoti šaknis nuo pažeidimų. Bet kokia papildoma antropogeninė veikla gali paskatinti intensyvesnį puvinio plitimą kamieno, nusilpus klevo imunitetui.

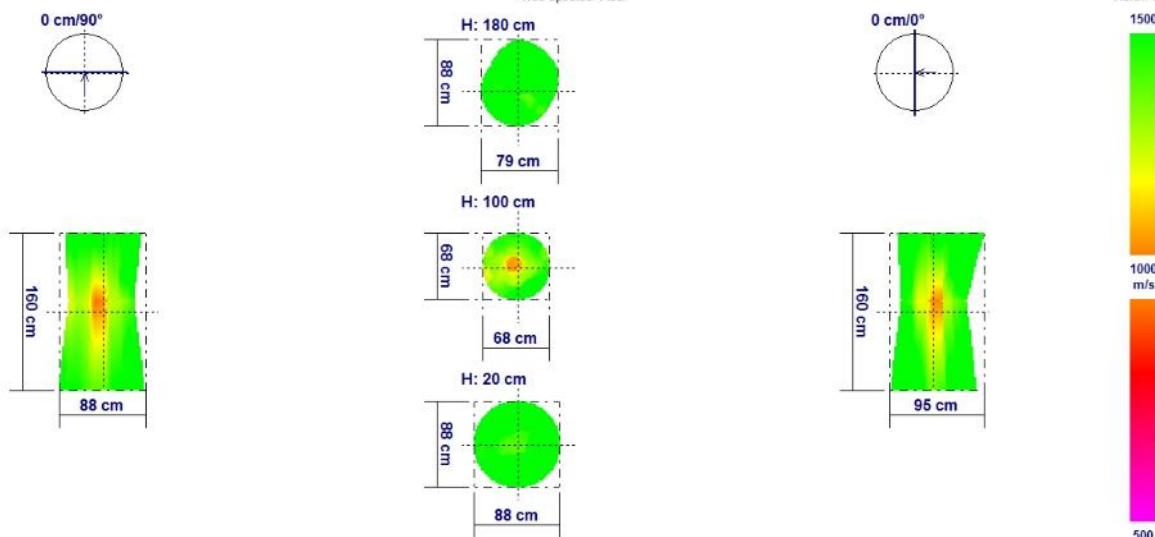
Per genėjimo žaizdas į medį pateko puvinį sukeliantis grybas. Puvinys plinta centrinėje kamieno dalyje, 10 % ploto nuo viso skerspjūvio ploto. Intensyvesnis medienos kitimas vyksta kamieno 1,6 m aukštyje.

Išvada: Medžio būklė patenkinama.
