Darbo užsakovas – Klaipėdos miesto savivaldybės administracija

**Labrencų Dvaro gatvės (sklypų Nr. 4 ir Nr. 7) 6 ąžuolų, Bokštų gatvės liepos,
Tiltų gatvės 5 liepų, Ryšininkų gatvės 2 beržų, 2 klevų ir liepos būklės detalus
(instrumentinis) tyrimas**

ATASKAITA

2022 09 30

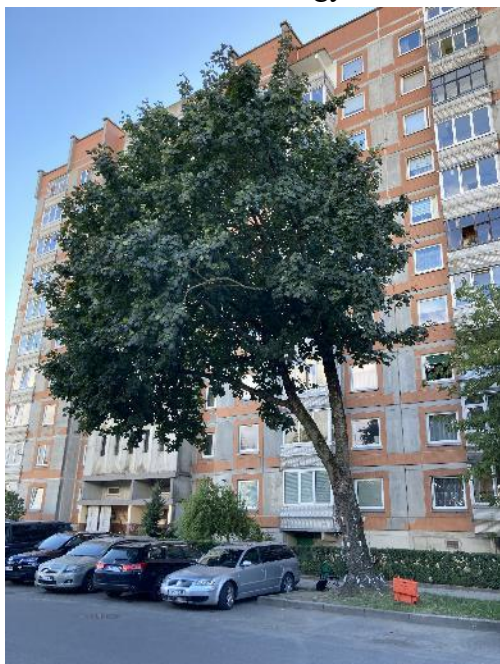
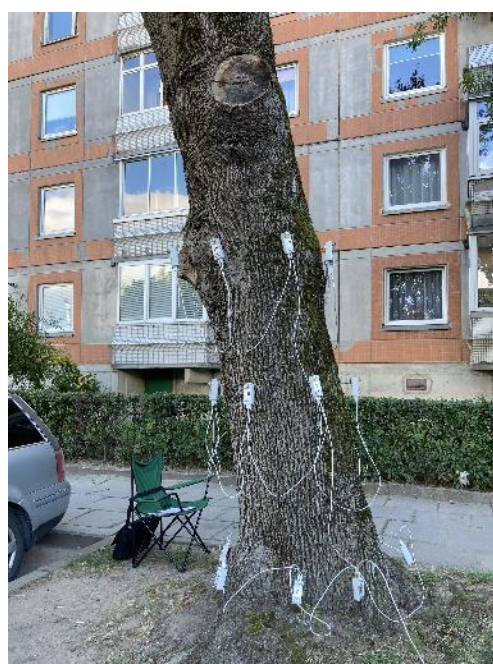
108. Paprastojo klevo (16 m aukštis, 60 cm skersmuo) laja gyvybinga, asimetriška. Didesnė dalis šakų išsidėstę pietrytinėje lajos dalyje į posvyrio pusę. Klevas serga klevo lapų miltlige (sukėlėjas nepavojingas klevo gyvybei).

Šiaurinėje kamieno pusėje 2,4 m aukštyje nupjauta stambi šaka. Tai potenciali vieta, kur lengvai į kamieną ateityje galės patekti puvinius sukeliantys grybai. Rytinėje kamieno pusėje 1,9 m aukštyje 3 cm skersmens, 10 cm gylio drevelė.

Medis pasviręs 10° į automobilių stovėjimo aikštelės pusę

Priežiūros priemonės: būtina stebėti puvinio plitimą kamiene, todėl reikalingas pakartotinis garsiniu tomografu tyrimas ne vėliau kaip po 10 metų. Tiesiant naujas gatvės komunikacijas apsaugoti šaknis nuo pakartotinių pažeidimų. Bet kokia papildoma antropogeninė veikla gali paskatinti intensyvesnį puvinio plitimą kamiene, nusilpus klevo imunitetui. Reiktų palengvinti pietrytinę lajos dalį, tolygiai išpjaunant dalį plonesnių šakų. Genėjimą atlikti ne grybų sporifikacijos laikotarpiu (žiema ar ankstyvas pavasaris).

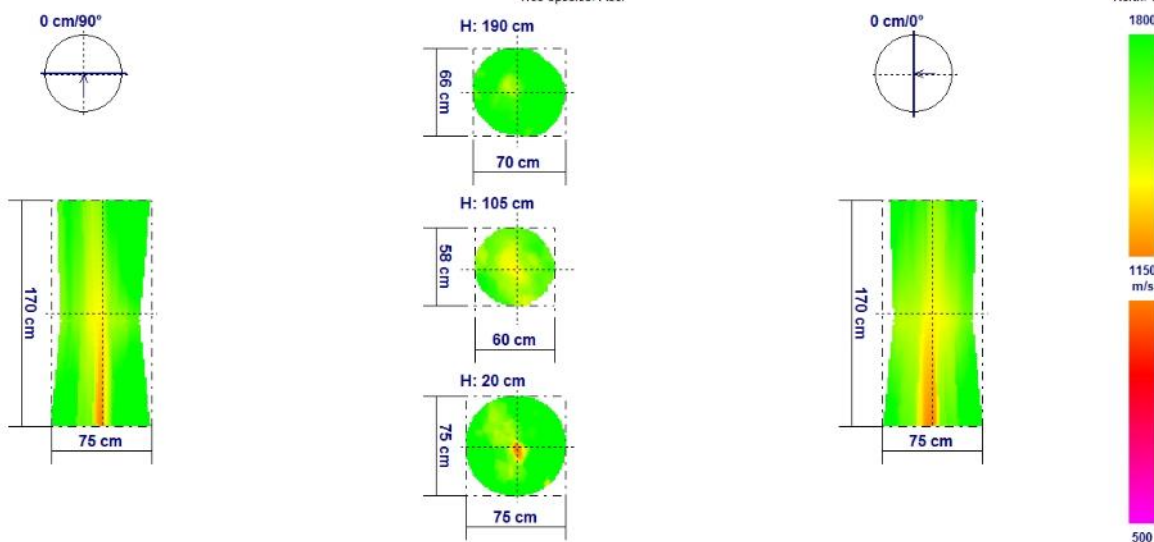
Project: 108
Location: kv32-193

Per šaknų žaizdas į medį pateko puvinį sukeliantis grybas. Puvinys plinta centrinėje kamieno dalyje, 12 % ploto nuo viso skerspjūvio ploto. Intensyvesnis medienos kitimas vyksta priekelminėje dalyje.

Išvada: Medžio būklė patenkinama.

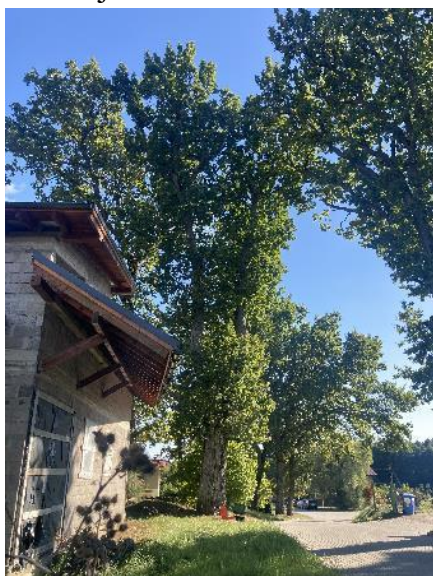
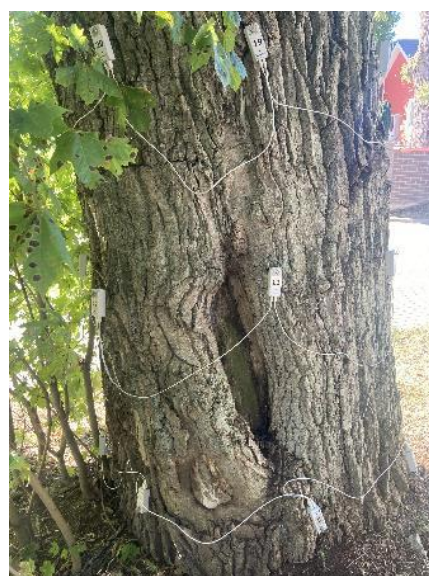
109. Paprastojo ąžuolo (25 m aukštis, 129 cm skersmuo) laja gyvybinga, asimetriška. Lajoje keletas sausų šakų. Stambiose šakose atviros žaizdos be žievės, Nupjautų šakų vietose, kai kur formuojasi drevelės.

Kamieno žaizda

Vakarinėje kamieno pusėje priekelminėje dalyje drevė (8 cm pločio ir 10 cm ilgio). Rytinėje kamieno pusėje žaizda, prasidedanti 30 cm aukštyje (18 cm pločio ir 20 cm ilgio). Pietrytinėje kamieno pusėje didelė drevė, prasidedanti 40 cm aukštyje (20 cm pločio ir 70 cm ilgio). Drevės gylis 20 cm. Mediena drevėje pažeista puvinio, trūnijanti, galinti atsiverti į centrinę kamieno dalį. Pietvakarinėje kamieno pusėje priekelminėje dalyje drevė (5 cm pločio ir 15 cm ilgio).

Priežiūros priemonės: rekomenduojama šalinti

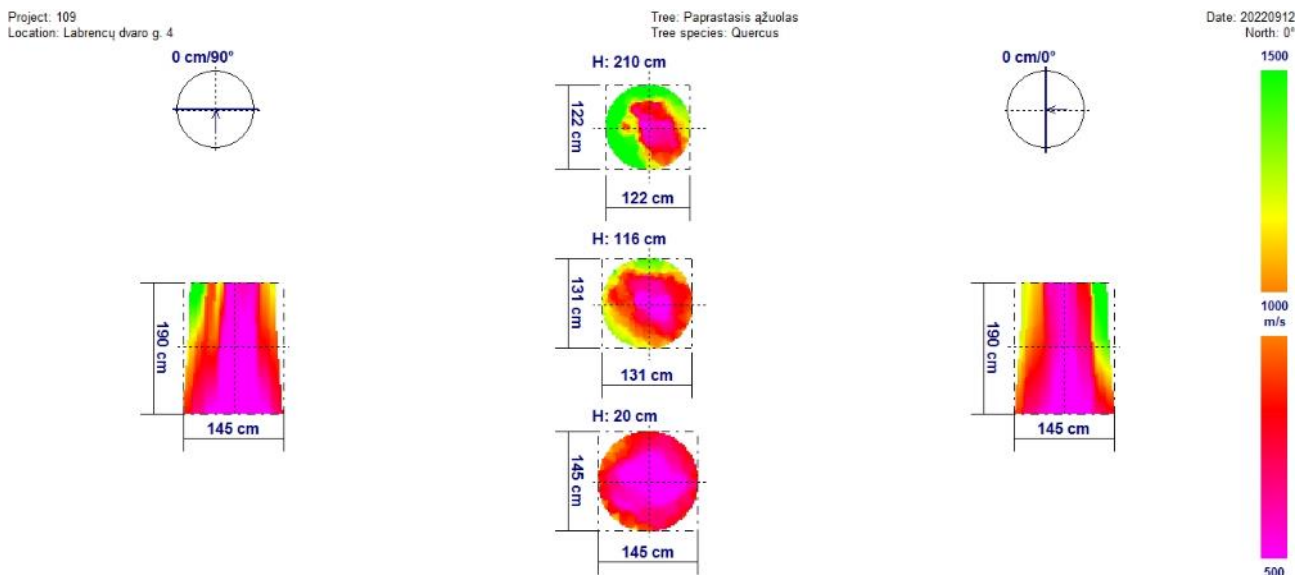
Per kamieno žaizdas į kamieną pateko puvinį sukeliantis grybas ažuolinė kempinė. Puvinys išplito centrinėje kamieno dalyje ir dalyje balaninės medienos, 52 % ploto nuo viso skerspjūvio ploto. Intensyvesnis medienos kitimas vyksta apatinėje kamieno dalyje. Kamienas tuščiaviduris. Balaninė mediena priekelminėje dalyje taip pat stipriai pažeista. Rimtos audros ažuolo kamienas gali neatlaikyti, taip kaip atsitiko su kaimyniniais ažuolais tame pačiame sklype.

Išvada: Medžio būklė bloga (rekomenduojama šalinti).

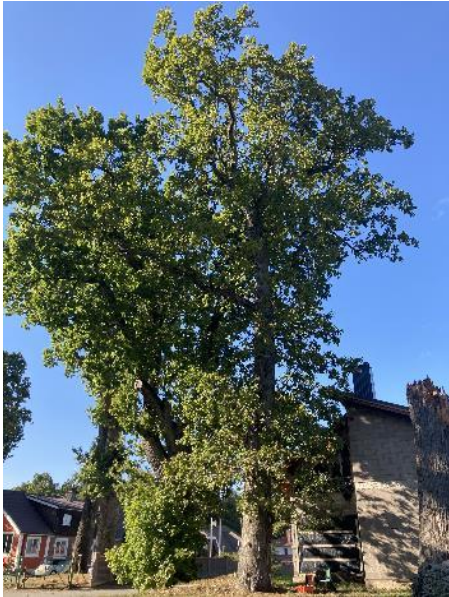
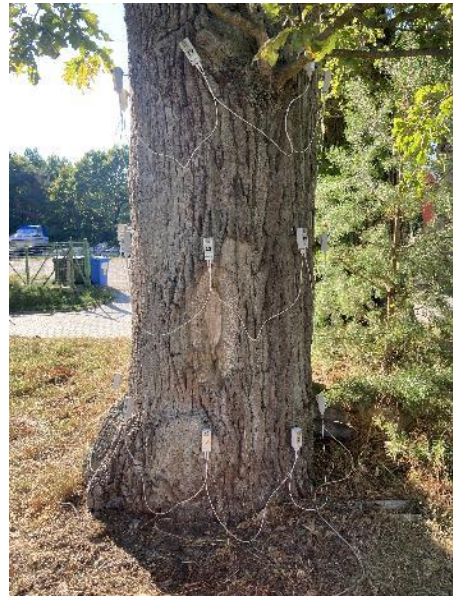
110. Paprastojo ažuolo (21 m aukštis, 99 cm skersmuo) laja gyvybinga, simetriška. Lajoje yra sausų šakų. Aukštai šakose, šakojimosi vietose formuojasi nedidelės drevelės.

Rytinėje kamieno pusėje žaizda, prasidedanti 70 cm aukštyje (10 cm pločio ir 30 cm ilgio). Žaizdoje mediena sausa, nepažeista puvinio.

Kamienas su mechaniniu pažeidimu

Priežiūros priemonės: būtina stebėti puvinio plitimą kamieno, todėl reikalingas pakartotinis garsiniu tomografu tyrimas ne vėliau kaip po 10 metų. Tiesiant naujas požemines komunikacijas apsaugoti šaknis nuo pakartotinių pažeidimų. Bet kokia papildoma antropogeninė veikla gali paskatinti intensyvesnį puvinio plitimą kamieno, nusilpus ažuolo imunitetui. Lajoje reikia išgenėti sausas šakas. Nuo priekelminės dalies reiktų nukasti supiltą žemių pylimą.

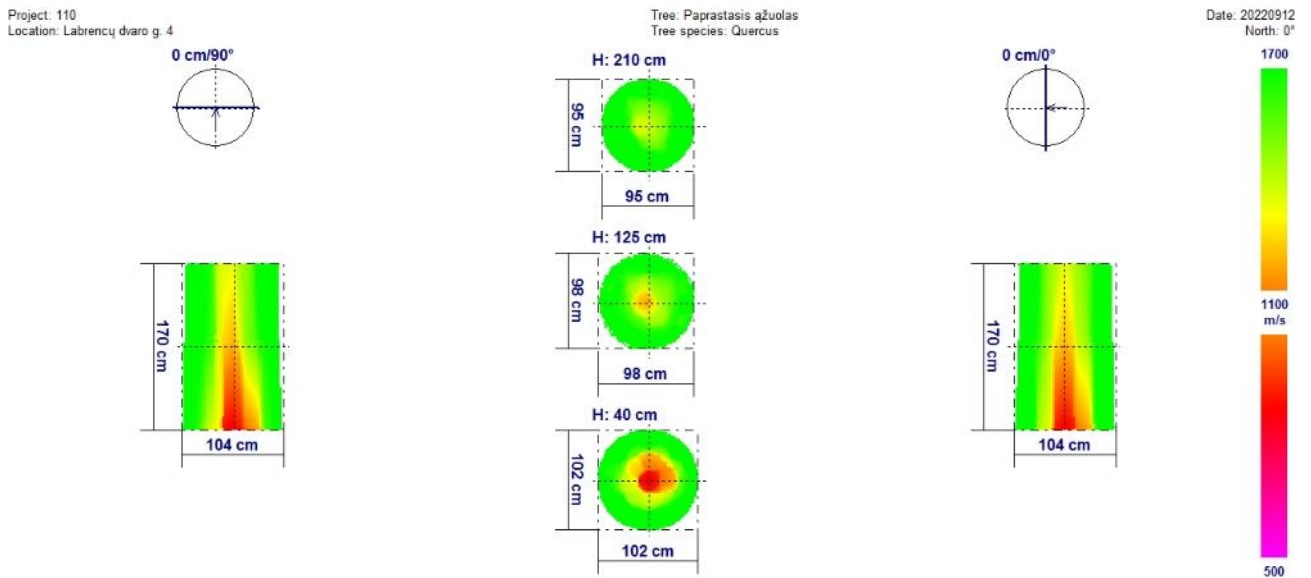
Per pažeistas šaknis į medį pateko puvinį sukeliantis grybas – ažuolinė kempinė. Puvinys plinta centrinėje kamieno dalyje, 5 % ploto nuo viso skerspjūvio ploto. Intensyvesnis medienos kitimas vyksta priekelminėje dalyje.

Išvada: Medžio būklė patenkinama.
