**KLAIPĖDOS MIESTO SAVIVALDYBĖS DETALUS (INSTRUMENTINIS) MEDŽIŲ
BŪKLĖS ĮVERTINIMAS IR METODIKOS TVARKYMOUI PARENGIMAS**

Ataskaita
2023 m.
(I dalis, Šlaito g. 8)

Darbo užsakovas – Klaipėdos miesto savivaldybės administracija

KLAIPĖDOS MIESTO ŠLAITO GATVĖJE-8 AUGANČIŲ PAPRASTŲJŲ UOSIŲ BŪKLĖS VERTINIMO REZULTATAI

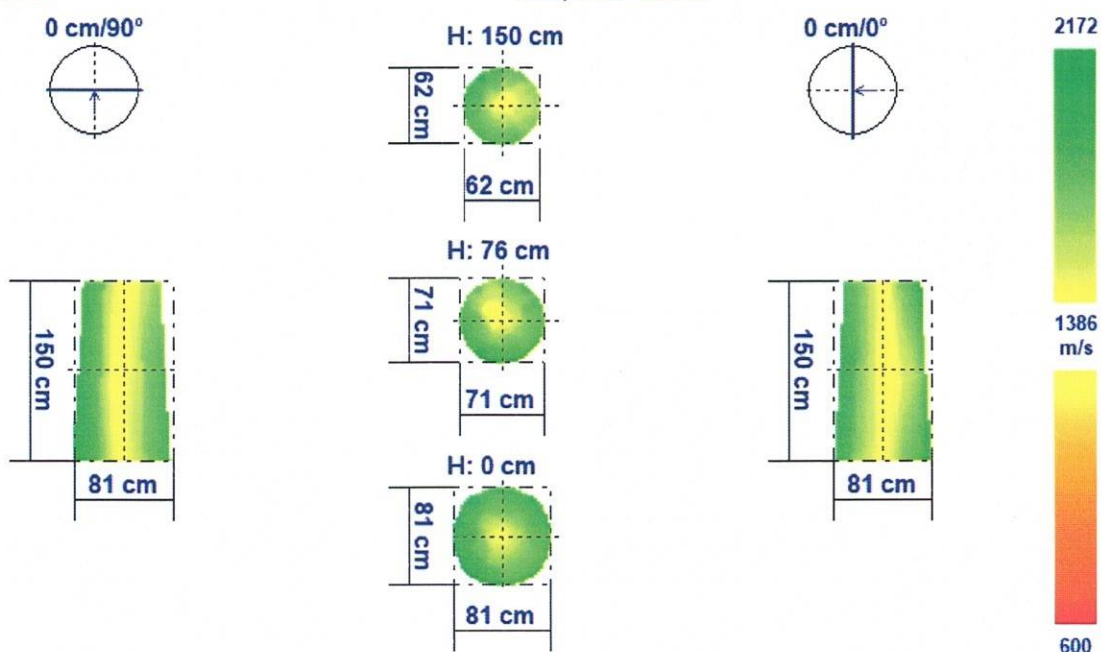
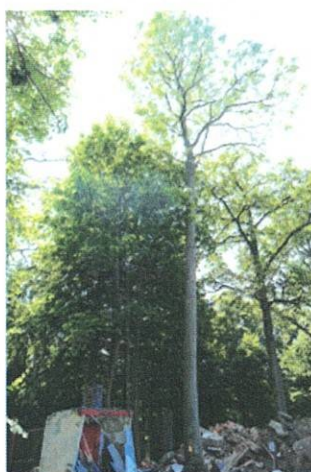
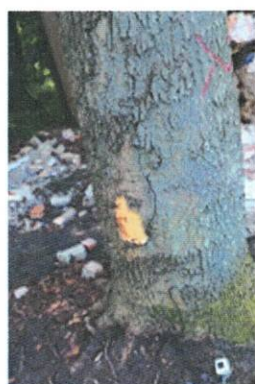
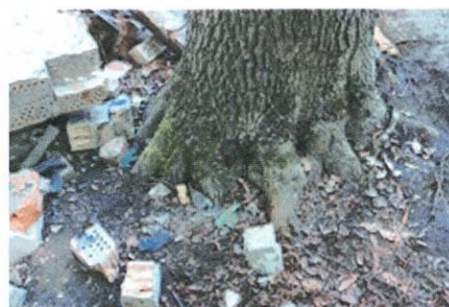
Medžio Nr. 1. Paprastasis uosis, H-27,0 m; D_{1,3h} – 65,0 cm

Kamiene priekelminėje dalyje - šviežia 30x40 cm dydžio mechaninė žaizda. Priekelminėje dalyje šaknys apnuogintos. Lajos apatinės šakos nudžiūvusios, pati laja išretėjusi, skeletinės šakos sausomis viršūnėmis, priaugiai labai sumažėję (fotonuotaukos), kamieno centrinėje dalyje - besiformuojantis puvinys (tomografinė nuotrauka). Medis auga aikštės pakraštyje, dėl medžio aukščio laja iškilusi virš aplinkinių medžių, todėl neturi priedangos nuo vėjo ir yra didelė rizika, kad bus vėjovarta.

Išvada: Medžio būklė nepatenkinama.

Medžius, priskirtus prie nepatenkinamos ir blogos būklės (4 vnt.), rekomenduojame šalinti. Medžiai **Nr. 1** ir **Nr. 2**, augantys gyvenamojoje zonoje, atrodo neestetiskai. Jie yra džiūstantys, žaizdoti, su besiformuojančiais puviniais ir drevėti, todėl kelia grėsmę žmonių saugumui. Medžiai **Nr. 3** ir **Nr. 5** auga rekreacinėje zonoje. Jų pašalinimas pagerintų bendrą estetinį sklypo vaizdą, sudarytų geresnes sąlygas likusių medžių augimui. Paliekamas toliau augti medis **Nr. 4**, augantis šlaito apačioje, pagal skersmenį ir bendrą išvaizdą yra jaunesnio amžiaus už kitus.

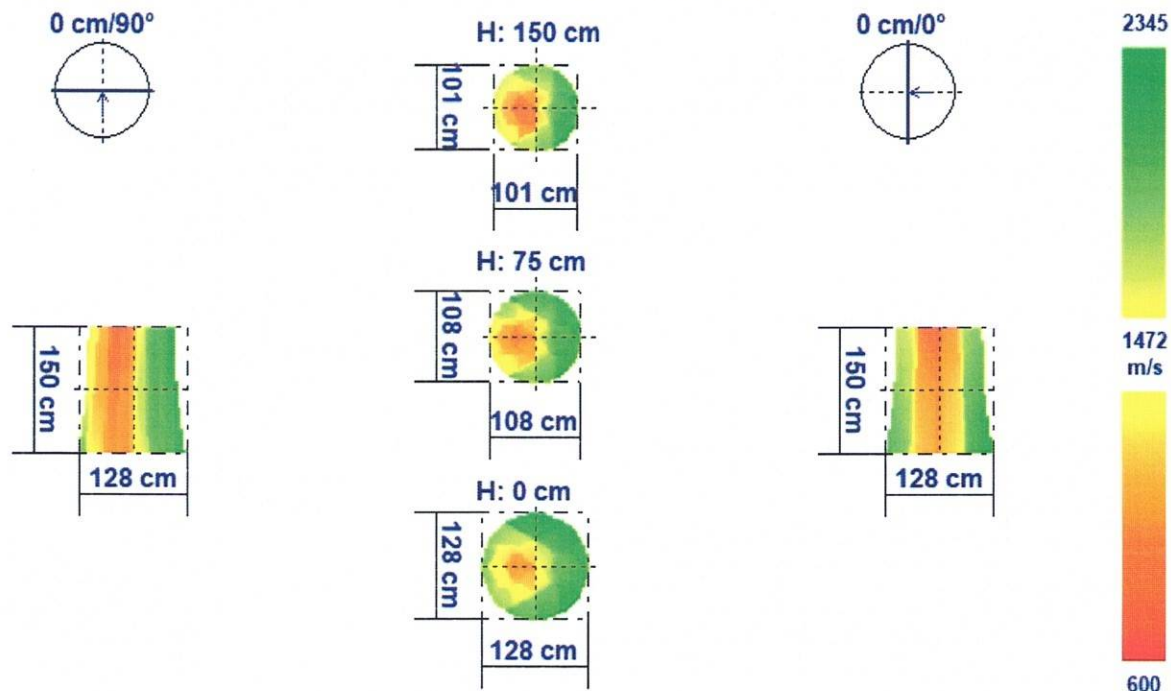
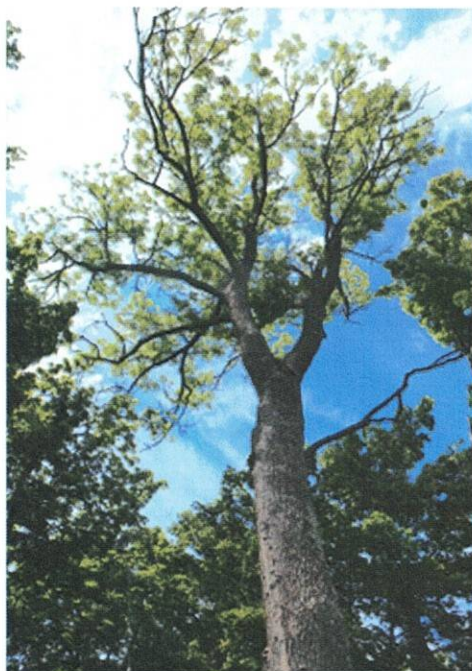
Medžio Nr. 2. Paprastasis uosis, H-26,1 m; D_{1,3h} – 105,0 cm

Kamiene 5 m aukštyje – drevė. Kelminėje dalyje iki 1,5 m mediena apie 50% pažeista vidinio puvinio, kurio pažeidimas kylant kamienu aukštyn - intensyveja. Apie 50% lajos nudžiūvē (fotonuotrauka), priaugių beveik nėra.

Išvada: Medžio būklė bloga.

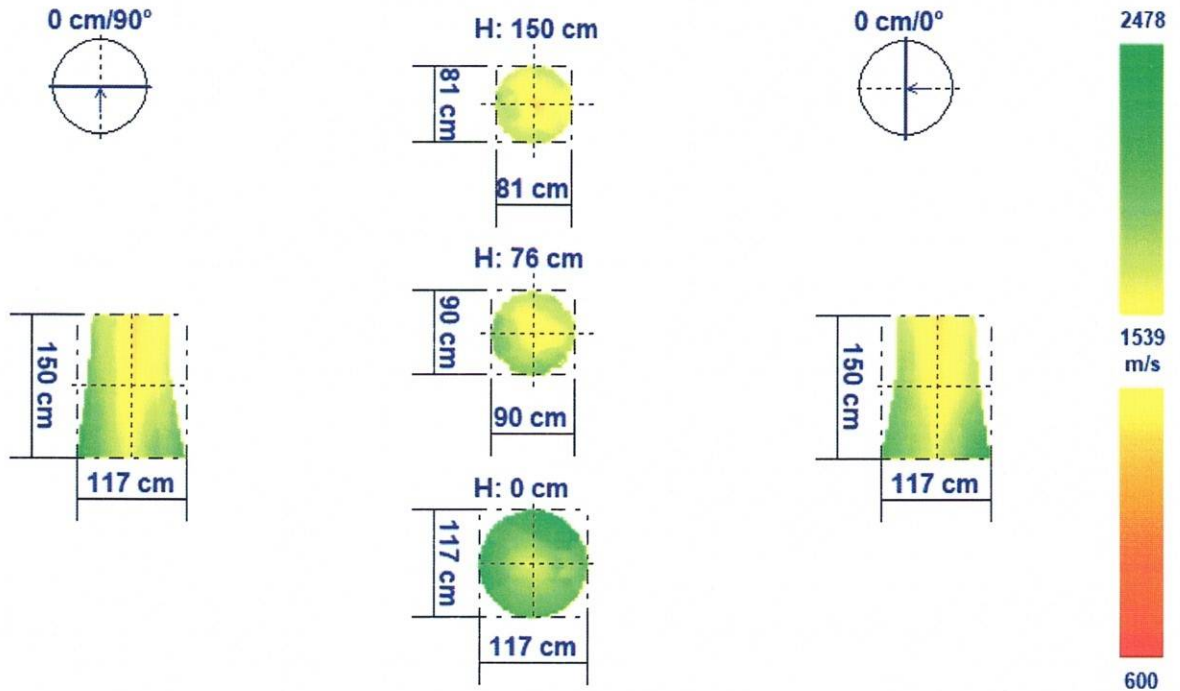
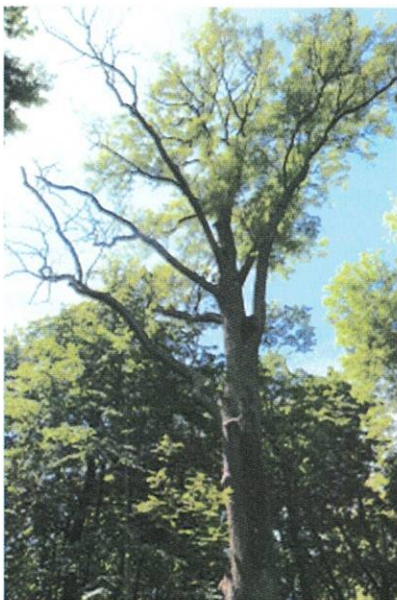
Medžio Nr. 3. Paprastasis uosis, H-34,1 m; D_{1,3h} – 95,0 cm

Laja išretėjusi, džiūstanti apie 50% (fotonuotrauka), priaugiai labai sumažėję. Kamiene 5 m aukštyje – drevė, o 10 m aukštyje nupjautos šakos vietoje – besiformuojanti drevė. Kamiene nuo 0,5 m aukščio – besiformuojantis medienos puvinys, kuris kylant į viršų intensyvėja (tomografinė nuotrauka).

Išvada: Medžio būklė nepatenkinama.

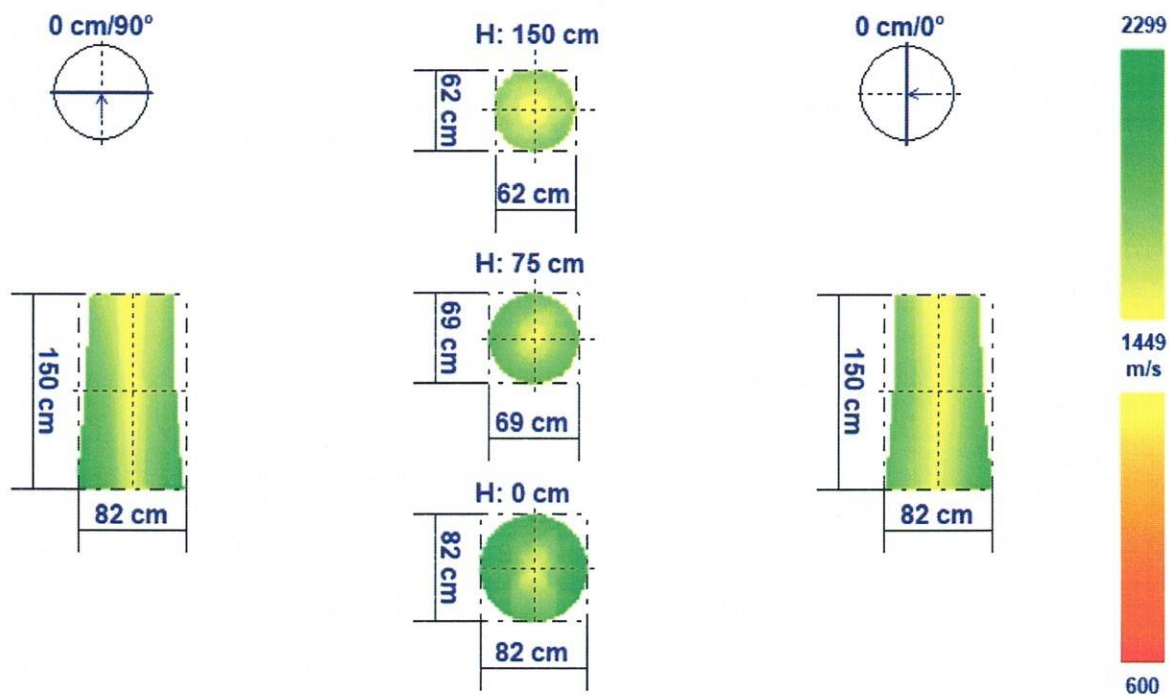
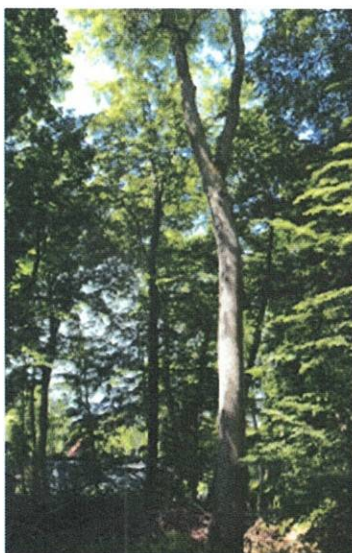
Medžio Nr. 4. Paprastasis uosis, H-27,7 m; D_{1,3h} – 65,0 cm

Kamienas 9 m aukštyje šakojasi į dvi dalis (fotonuotrauka), todėl gali atskilti. Viena atšaka nusilpusi, džiūstanti, o kita - gyvybinga. Prieaugiai šiek tiek sumažėję.

Išvada: Medžio būklė patenkinama.

4	U	27,7	14,2	65,0	Kamienas 9 m aukštyje šakojasi į dvi dalis. Viena atšaka nusilpusi, džiūstanti, o kita gyvybinga. Priaugiai šiek tiek sumažėję.	Patenk.	Pašalinti iš lajos storą džiūstančią atšaką. Atsivėrusią žaizdą dezinfekuoti.
5	U	29,8	14,2	83,0	Medis auga stačiame šlaite. Nemaža dalis šaknų sistemos iš vakarų pusės apnuoginta. Kamienas nuo 4 m aukščio šakojasi į dvi dalis. Centrinėje kamieno dalyje (nuo šakojimosi vietos iki kelmo apačios) - vidinis puvinys. Laja išretėjusi, apie 50% džiūstanti, viršūnė nudžiūvusi, priaugių beveik nėra.	Nepat.	Šalinti

Pašalinus džiūstančią šaką ir dezinfekavus susidariusią žaizdą jo estetinė išvaizda pagerės, jis palaikys bendrą medžių įvairovę sklype ir bus kaip sėklų šaltinis šiuose želdiniuose.

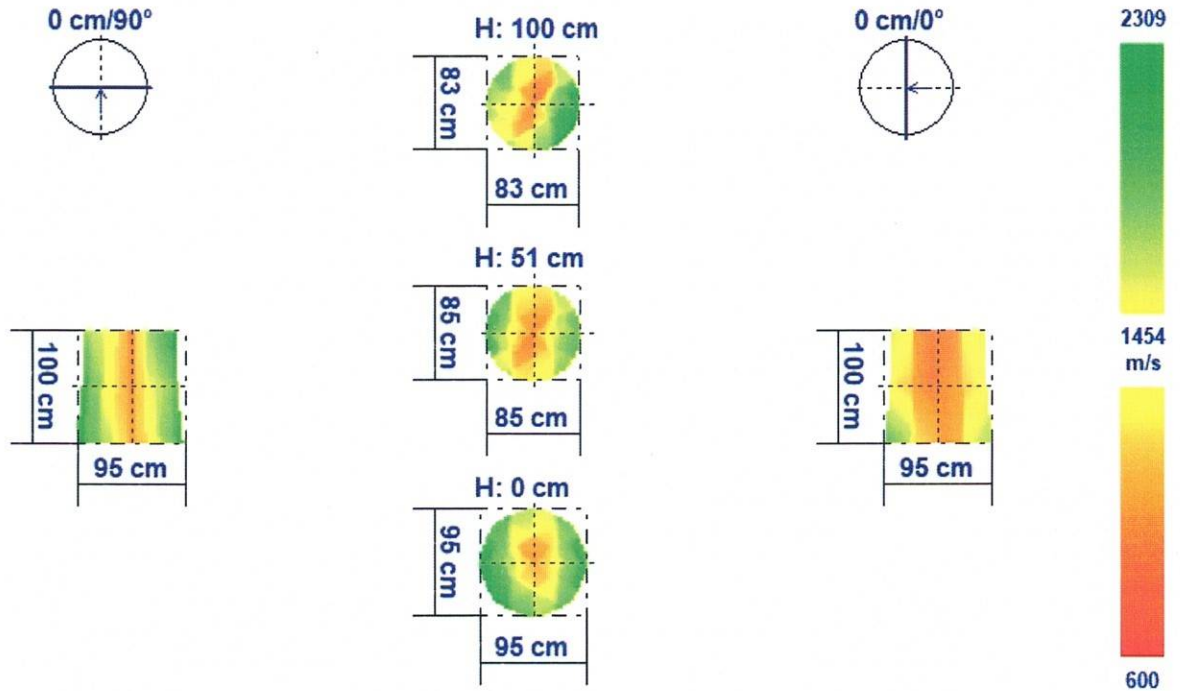
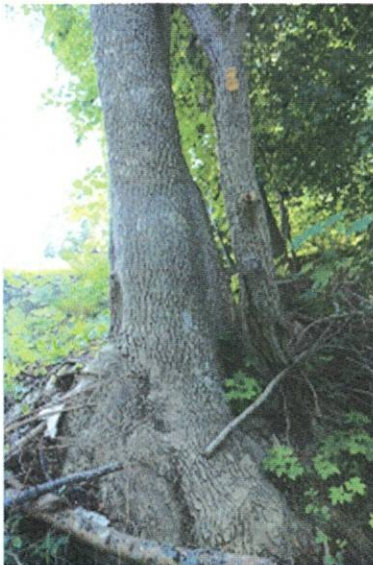
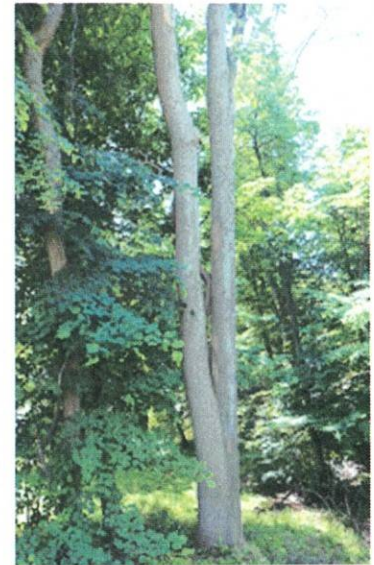
Medžio Nr. 5. Paprastasis uosis, H-29,8 m; D_{1,3h} – 83,0 cm

Medis auga stačiame šlaite. Nemaža dalis šaknų sistemos iš vakarų pusės yra apnuoginta. Kamienas nuo 4 m aukščio šakojasi į dvi dalis (fotonuotraumkos). Centrinėje kamieno dalyje (nuo šakojimosi vietos iki kelmo apačios) - vidinis puvinys, todėl yra didelė tikimybė, kad kamienas gali perskilti į dvi dalis. Kadangi medis auga stačiame šlaite, o nemaža dalis šaknų sistemos yra apnuoginta, todėl medis gali būti sunkiai aprūpinamas drėgme, kuriai paprastasis uosis yra reiklus. Laja išretėjusi, apie 50% džiūstanti, viršūnė nudžiūvusi, priaugių beveik nėra.

Išvada: Medžio būklė nepatenkinama.
