**KLAIPĖDOS MIESTO SAVIVALDYBĖS DETALUS (INSTRUMENTINIS) MEDŽIŲ
BŪKLĖS ĮVERTINIMAS IR METODIKOS TVARKYMOUI PARENGIMAS**

Ataskaita
2023 m.
(I dalis, Šlaito g. 8)

Darbo užsakovas – Klaipėdos miesto savivaldybės administracija

ŠLAITO G. 8 MEDŽIŲ BŪKLĖS VERTINIMAS IR NUSTATYMAS

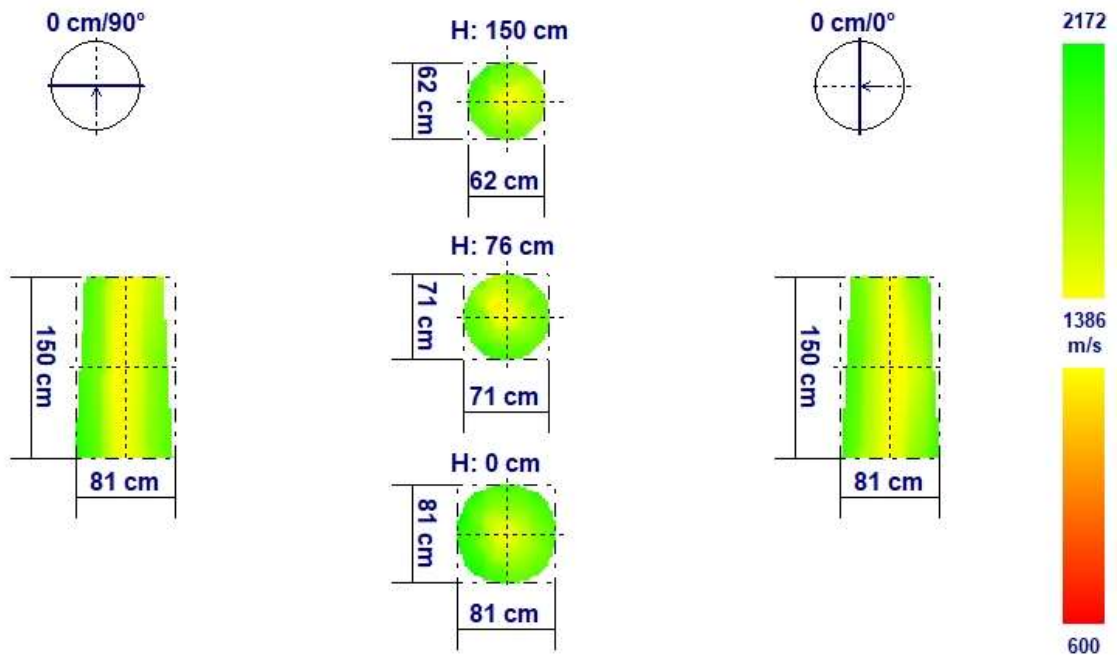
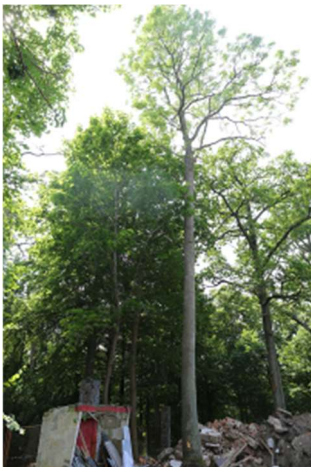
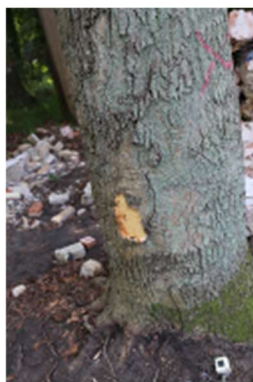
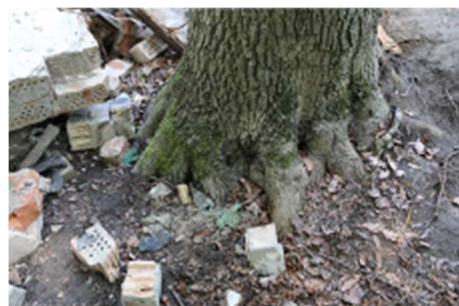
Medžio Nr. 1. Paprastasis uosis, H-27,0 m; D_{1,3h} – 65,0 cm

Kamiene priekelminėje dalyje - šviežia 30x40 cm dydžio mechaninė žaizda. Priekelminėje dalyje šaknis apnuogintos. Lajos apatinės šakos nudžiūvusios, pati laja išretėjusi, skeletinės šakos sausomis viršūnėmis, priaugiai labai sumažėję (fotonuotraukos), kamieno centrinėje dalyje - besiformuojantis puvinys (tomografinė nuotrauka). Medis auga aikštės pakraštyje, dėl medžio aukščio laja iškilusi virš aplinkinių medžių, todėl neturi priedangos nuo vėjo ir yra didelė rizika, kad bus vėjovarta.

Išvada: Medžio būklė nepatenkinama.

Medžius, priskirtus prie nepatenkinamos ir blogos būklės (4 vnt.), rekomenduojame šalinti. Medžiai **Nr. 1** ir **Nr. 2**, augantys gyvenamojoje zonoje, atrodo neestetiskai. Jie yra džiūstantys, žaizdoti, su besiformuojančiais puviniais ir drevėti, todėl kelia grėsmę žmonių saugumui. Medžiai **Nr. 3** ir **Nr. 5** auga rekreacinėje zonoje. Jų pašalinimas pagerintų bendrą estetinį sklypo vaizdą, sudarytų geresnes sąlygas likusių medžių augimui. Paliekamas toliau augti medis **Nr. 4**, augantis šlaito apačioje, pagal skersmenį ir bendrą išvaizdą yra jaunesnio amžiaus už kitus.

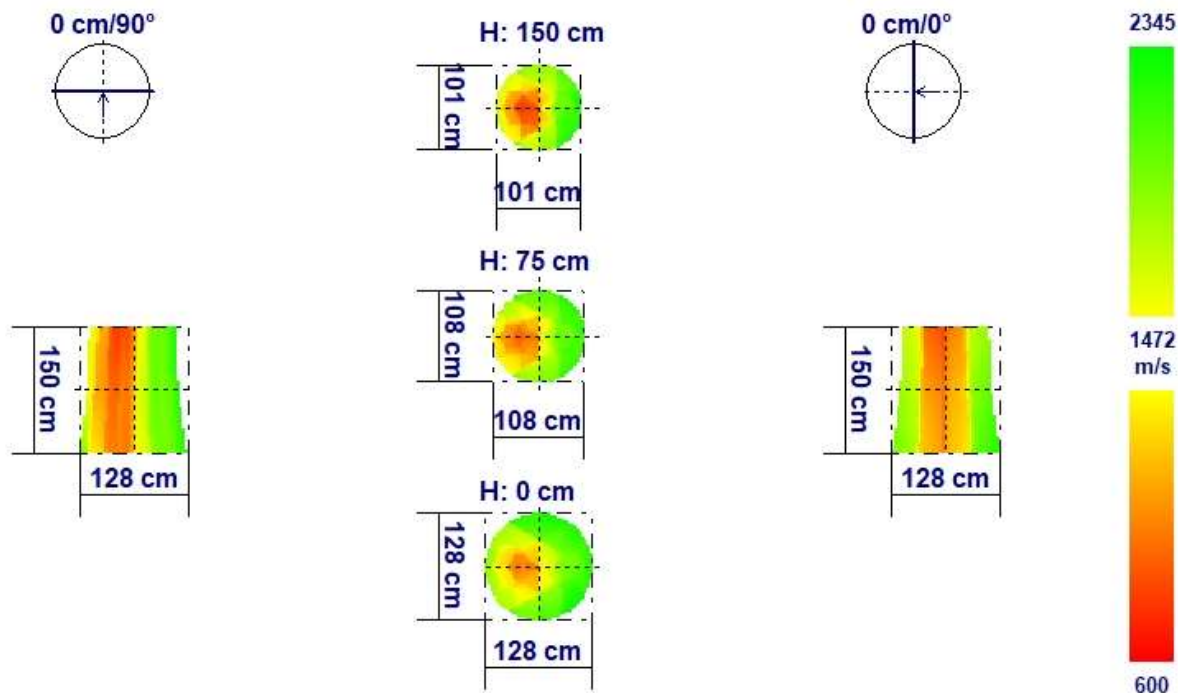
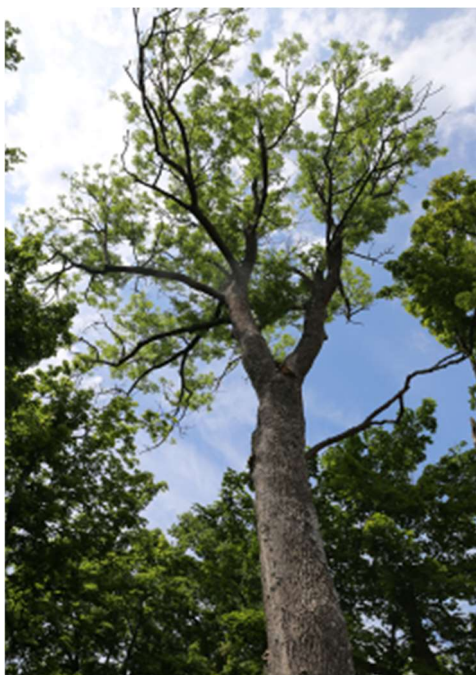
Medžio Nr. 2. *Paprastasis uosis*, H-26,1 m; D_{1,3h} – 105,0 cm

Kamiene 5 m aukštyje – drevė. Kelminėje dalyje iki 1,5 m mediena apie 50% pažeista vidinio puvinio, kurio pažeidimas kylant kamienu aukštyn - intensyvėja. Apie 50% lajos nudžiūvę (fotonuotrauka), priaugių beveik nėra.

Išvada: Medžio būklė bloga.

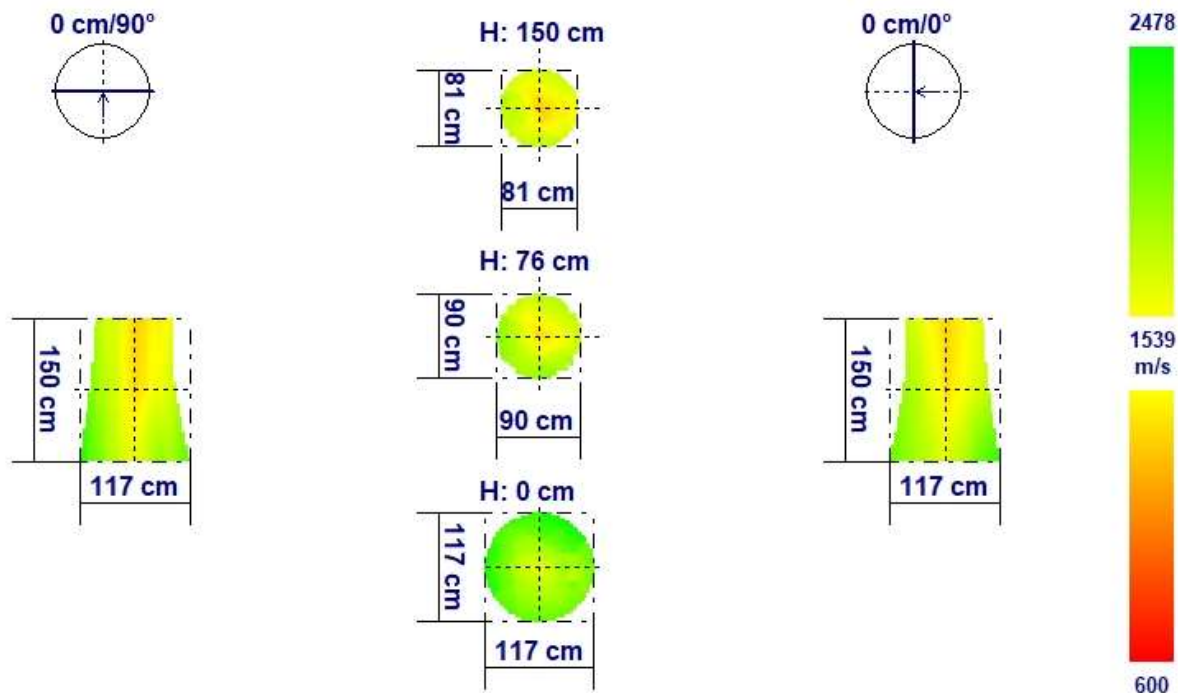
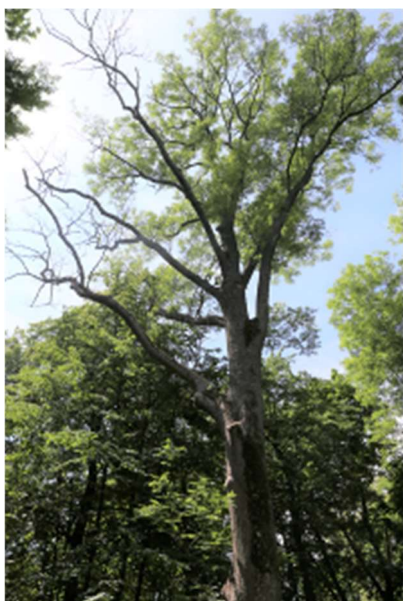
Medžio Nr. 3. *Paprastasis uosis*, H-34,1 m; $D_{1,3h}$ – 95,0 cm

Laja išretėjusi, džiūstanti apie 50% (fotonuotrauka), prieaugiai labai sumažėję. Kamiene 5 m aukštyje – drevė, o 10 m aukštyje nupjautos šakos vietoje – besiformuojanti drevė. Kamiene nuo 0,5 m aukščio – besiformuojantis medienos puvinys, kuris kylant į viršų intensyvėja (tomografinė nuotrauka).

Išvada: Medžio būklė nepatenkinama.

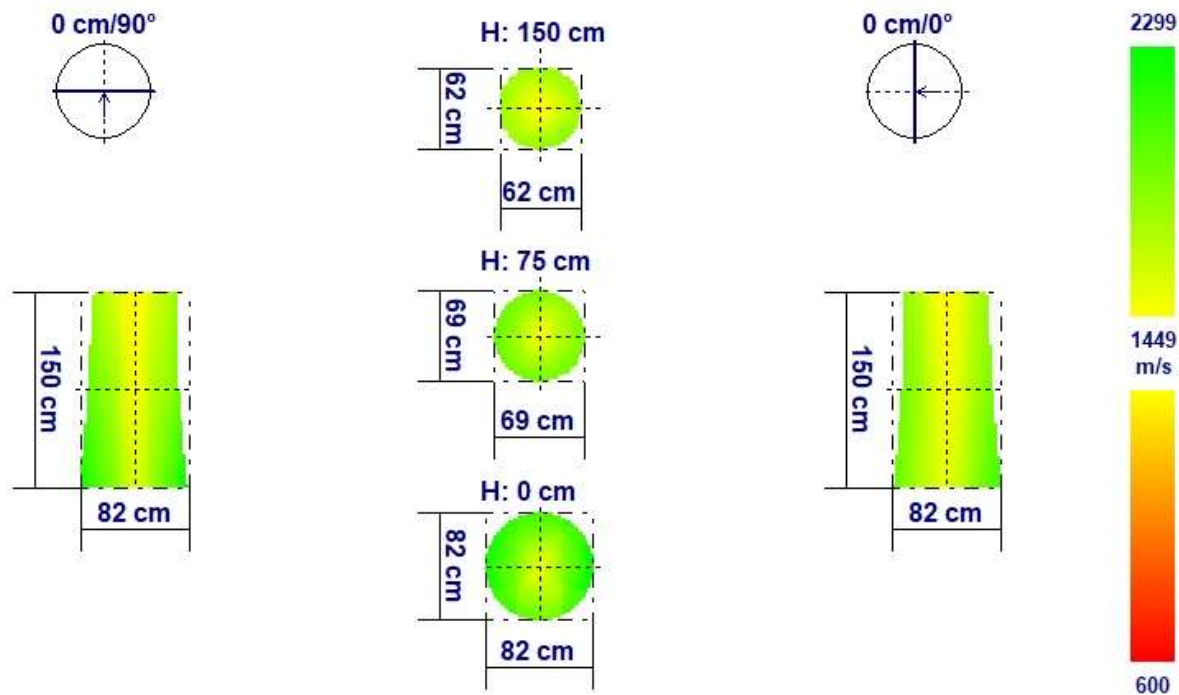
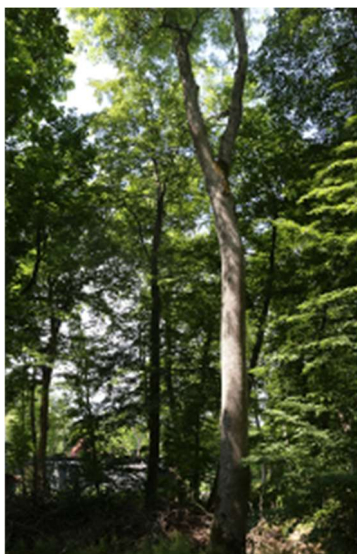
Medžio Nr. 4. *Paprastasis uosis*, H-27,7 m; $D_{1,3h}$ – 65,0 cm

Kamienas 9 m aukštyje šakojasi į dvi dalis (fotonuotrauka), todėl gali atskilti. Viena atšaka nusilpusi, džiūstanti, o kita - gyvybinga. Prieaugiai šiek tiek sumažėję.

Išvada: Medžio būklė patenkinama.

4	U	27,7	14,2	65,0	Kamienas 9 m aukštyje šakojasi į dvi dalis. Viena atšaka nusilpusi, džiūstanti, o kita gyvybinga. Prieaugiai šiek tiek sumažėję.	Patenk.	Pašalinti iš lajos storą džiūstančią atšaką. Atsivėrusią žaizdą dezinfekuoti.
5	U	29,8	14,2	83,0	Medis auga stačiame šlaite. Nemaža dalis šaknų sistemos iš vakarų pusės apnuoginta. Kamienas nuo 4 m aukščio šakojasi į dvi dalis. Centrinėje kamieno dalyje (nuo šakojimosi vietos iki kelmo apačios) - vidinis puvinys. Laja išretėjusi, apie 50% džiūstanti, viršūnė nudžiūvusi, prieaugių beveik nėra.	Nepat.	Šalinti

Pašalinus džiūstančią šaką ir dezinfekavus susidariusią žaizdą jo estetinė išvaizda pagerės, jis palaikys bendrą medžių įvairovę sklype ir bus kaip sėklų šaltinis ateities pomiškiui.

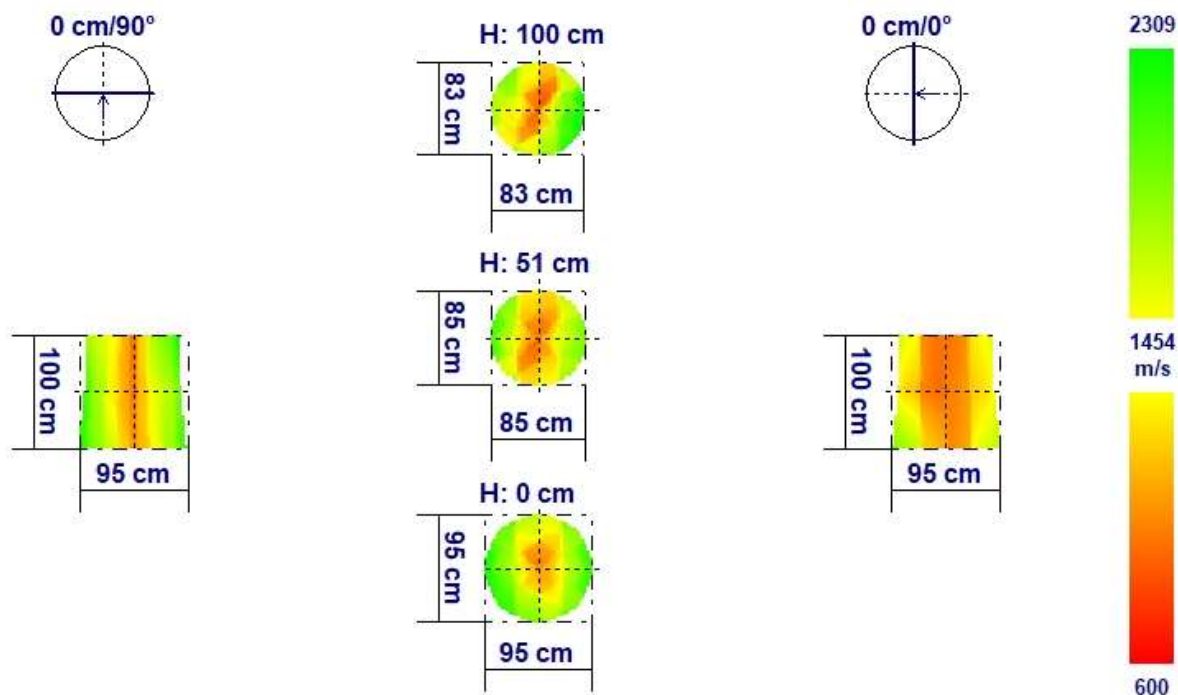
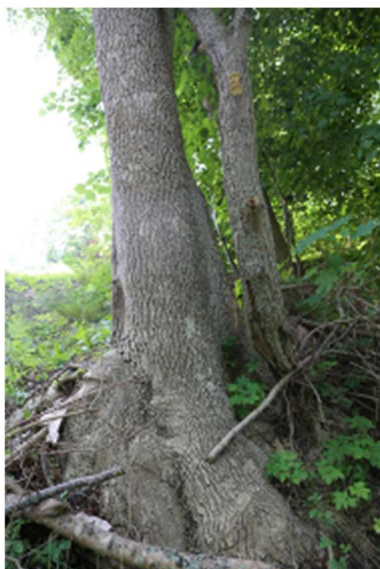
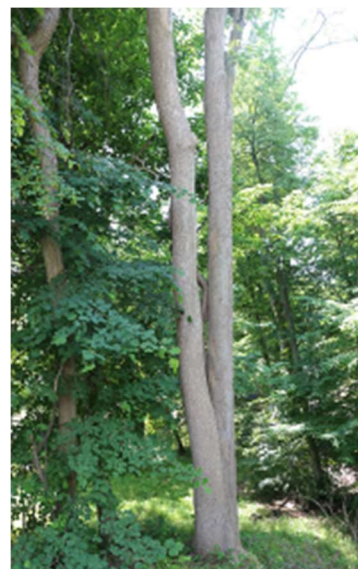
Medžio Nr. 5. Paprastasis uosis, H-29,8 m; D_{1,3h} – 83,0 cm

Medis auga stačiame šlaite. Nemaža dalis šaknų sistemos iš vakarų pusės yra apnuoginta. Kamienas nuo 4 m aukščio šakojasi į dvi dalis (fotonuotraukos). Centrinėje kamieno dalyje (nuo šakojimosi vietos iki kelmo apačios) - vidinis puvinys, todėl yra didelė tikimybė, kad kamienas gali perskilti į dvi dalis. Kadangi medis auga stačiame šlaite, o nemaža dalis šaknų sistemos yra apnuoginta, todėl medis gali būti sunkiai aprūpinamas drėgme, kuriai paprastasis uosis yra reiklus. Laja išretėjusi, apie 50% džiūstanti, viršūnė nudžiūvusi, prieaugių beveik nėra.

Išvada: Medžio būklė nepatenkinama.

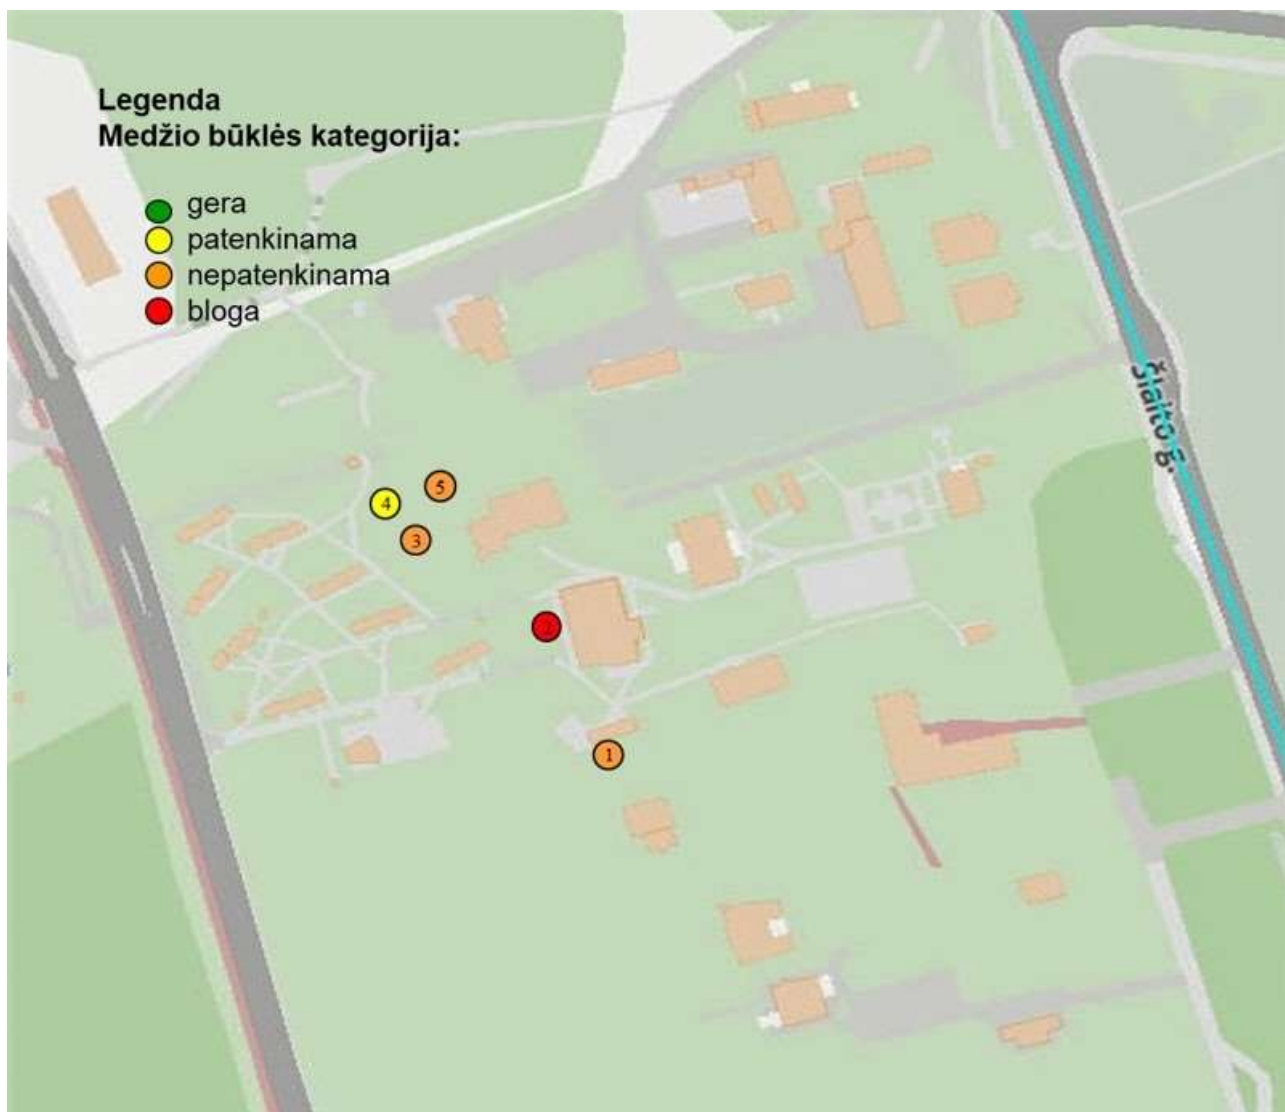
Klaipėdos mieste Šlaito g. 8 augančių medžių pasiskirstymo pagal būklę schema

Šlaito gatvėje 8 detaliais instrumentiniais tyrimais ištirti ir nustatyta būklė 5 paprastiesiems uosiams (*Fraxinus excelsior* L.). Trys medžiai yra nepatenkinamos būklės, vienas – blogos, ir vienas – patenkinamos.
