**KLAIPĖDOS MIESTO SAVIVALDYBĖS  
ŽELDYNŲ IR ŽELDINIŲ MONITORINGO ATASKAITA  
UŽ 2025 METUS**

*Už Klaipėdos miesto savivaldybės 2025 m. želdynų ir želdinių monitoringo įgyvendinimą atsakingas asmuo ir šią konsoliduotą ataskaitą parengė pagal tarptautinį standartą LST EN ISO/IEC 17025:2018 akredituotos UAB „Darnaus vystymosi institutas“ tyrimų laboratorijos vedėjas dr. Kęstutis Navickas ir kokybės vadybininkė Laura Jakienė.*

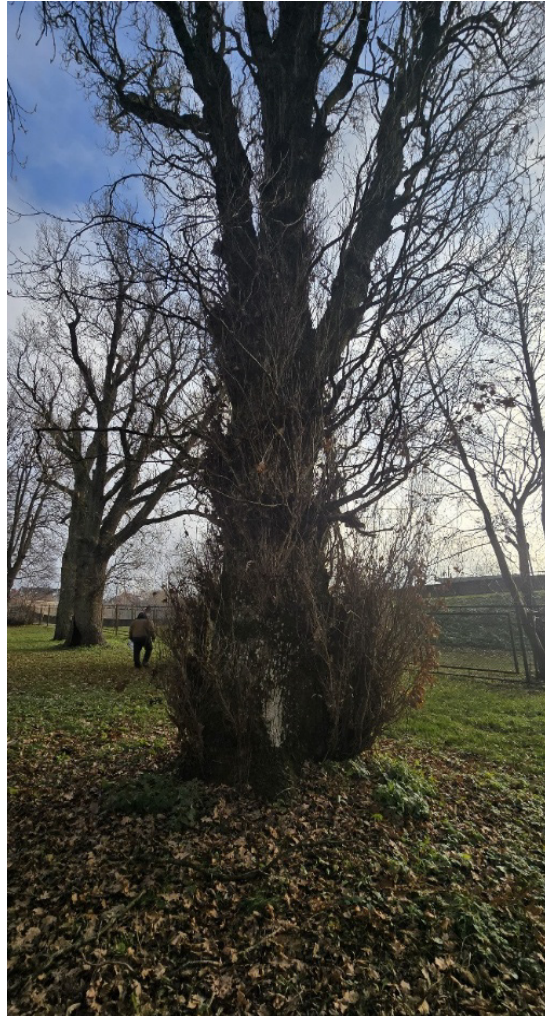
Treko parkas įkurtas šiaurinėje Klaipėdos miesto dalyje ir užima apie 2 ha plotą. Parko teritorijoje vyrauja brandūs juodalksniai, uosiai, paprastieji skroblai, mažalapės liepos, paprastieji bukai. Darytina prielaida, kad senieji Treko parko ąžuolai yra buvusio karališko miško želdiniai, kurių amžius siekia 150 – 190 metų. Dalis parko medžių, arčiau šv. Kazimiero bažnyčios šventoriaus yra pasodinta prieš dešimtmetį. Pažymėtina, kad parke įvykdytas senųjų ąžuolų genėjimas sukėlė negatyvias pasekmes. Taikant metodą genėti 1/3 paprastųjų ąžuolų (*Quercus robur*) viršūnių ir taip užtikrinti parko lankytojų saugumą, nevisiškai pasiteisino ir dalis nupjautų viršūnių šakų pradėjo džiūti. Parke pastebima ryški defoliacija dėl medžių patirto streso. Pastebėtina, kad sunkiau į vykdytą viršūnių genėjimą sureagavo paprastieji ąžuolai (*Quercus robur* L) f. *Fastigiata*, kurie užaugino antrinę arba stresinę lają. Tai akivaizdžiai matyti ne vegetacijos laiku padarytose fotonuotraukose (žr. 2 ir 3 pav.).

**2 pav.** Paprastojo ąžuolo užauginta antrinė - stresinė laja.

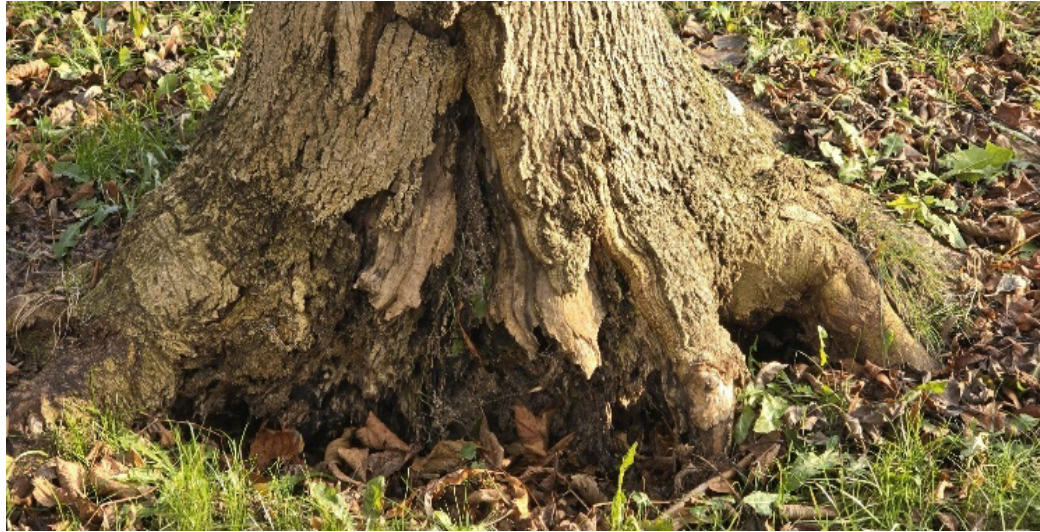
Kitas negatyvus veiksnys, kuris egzistuoja Treko parke, tai permanentinės vandens pertekliaus reguliavimo problemos. Parke nuolat laikosi vandens perteklius, kuris trukdo augalų rūšinės įvairovės ekspansijai, tačiau prevenciškai apsaugo žolinę dangą nuo numindymo.

**3 pav.** Augalo šaknyno prisitaikymas prie drėgnų augimo sąlygų.

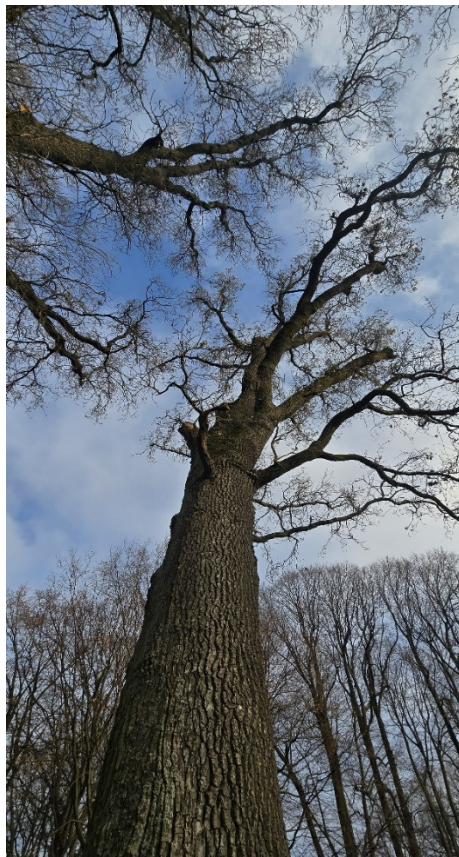
Įvairaus intensyvumo kamieno žievės mechaninius pažeidimus turėjo daugiau nei pusė (62,17%) apskaitos medžių. Apie 29,50 % žievės pažeidimų buvo nustatyta kamieno pagrinde (ties šaknies kakleliu). Apie 80 % apskaitos medžių genėti, nupjaunant stambias skeletines šakas ir daugiau

**4 pav.** Per daug pritrumpintos paprastojo ąžuolo skeletinės šakos.

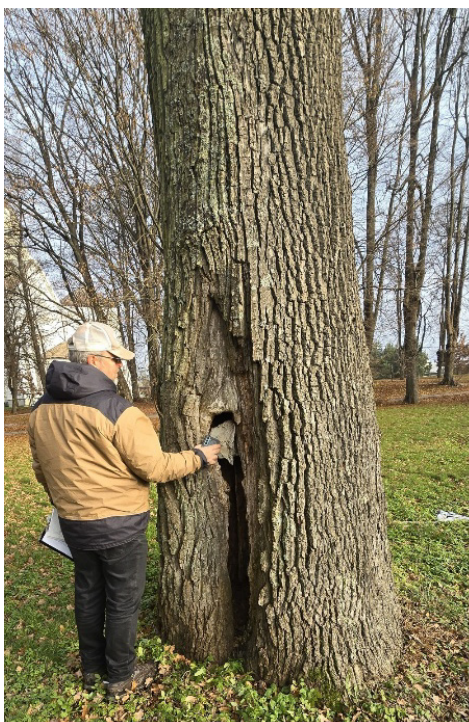
**5 pav.** Senoliai ąžuolai jau formuoja dreves.

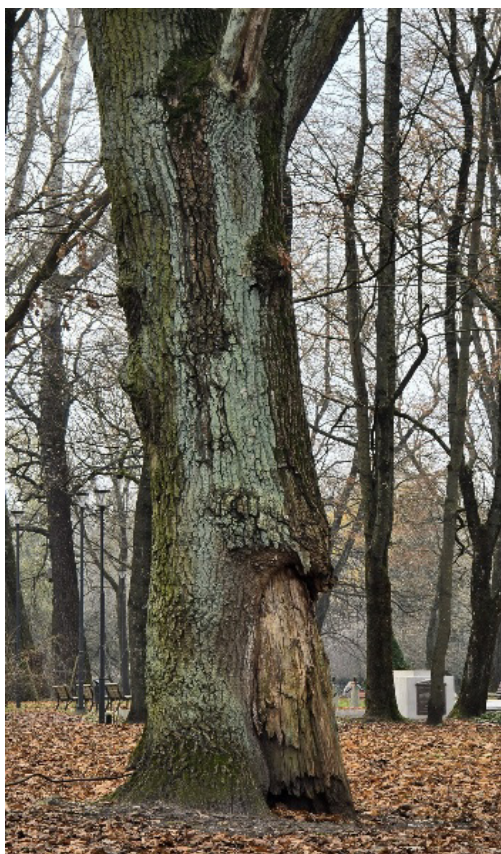
**6 pav.** Senos medžių žaizdos skulptūrų parke.

Daugiau nei pusę apskaitos medžių (58,50 %) yra geros (sąlyginai sveiki) būklės, vidutinės (silpnai pažeisti) būklės – 36,65 %. Esamos žaizdos yra susidariusios prieš kelis dešimtmečius.

Patenkinamą ir blogą būklę lėmę įvairaus intensyvumo kamieno žievės mechaniniai pažeidimai (27,54 %), išplitęs puvinys (apie 10 %). Apie pusei apskaitos medžių (47,7 %) dėl stelbimo būdingos labai iškeltos, skurdžios ir išretėjusios lajos. Parkas prižiūrimas, apskaitos medžių polajo erdvė – atviras žolynas.

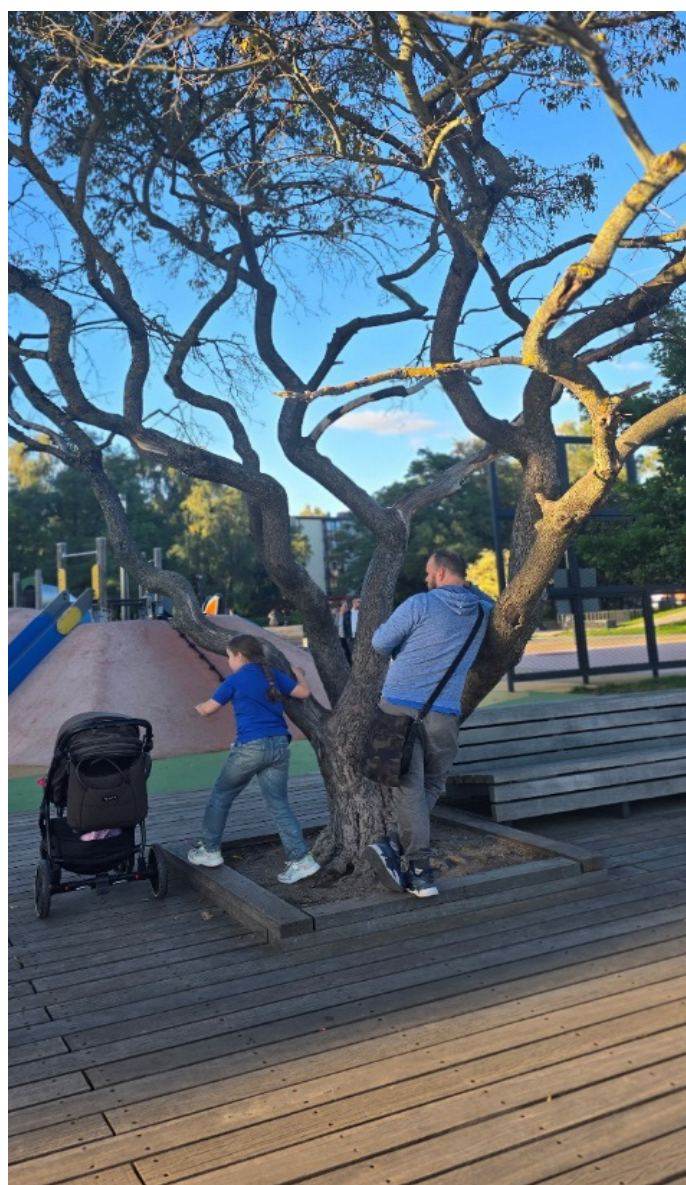
Skvero teritorijoje laiku neapgenimi greitai augantys lapuočiai, todėl po medžiais įrengtomis žaidimo įrenginiais nėra patogu naudotis.

**8 pav.** Sumedėję augalai nepatogiai ir pavojingai integruoti į vaikų žaidimo aikšteles.

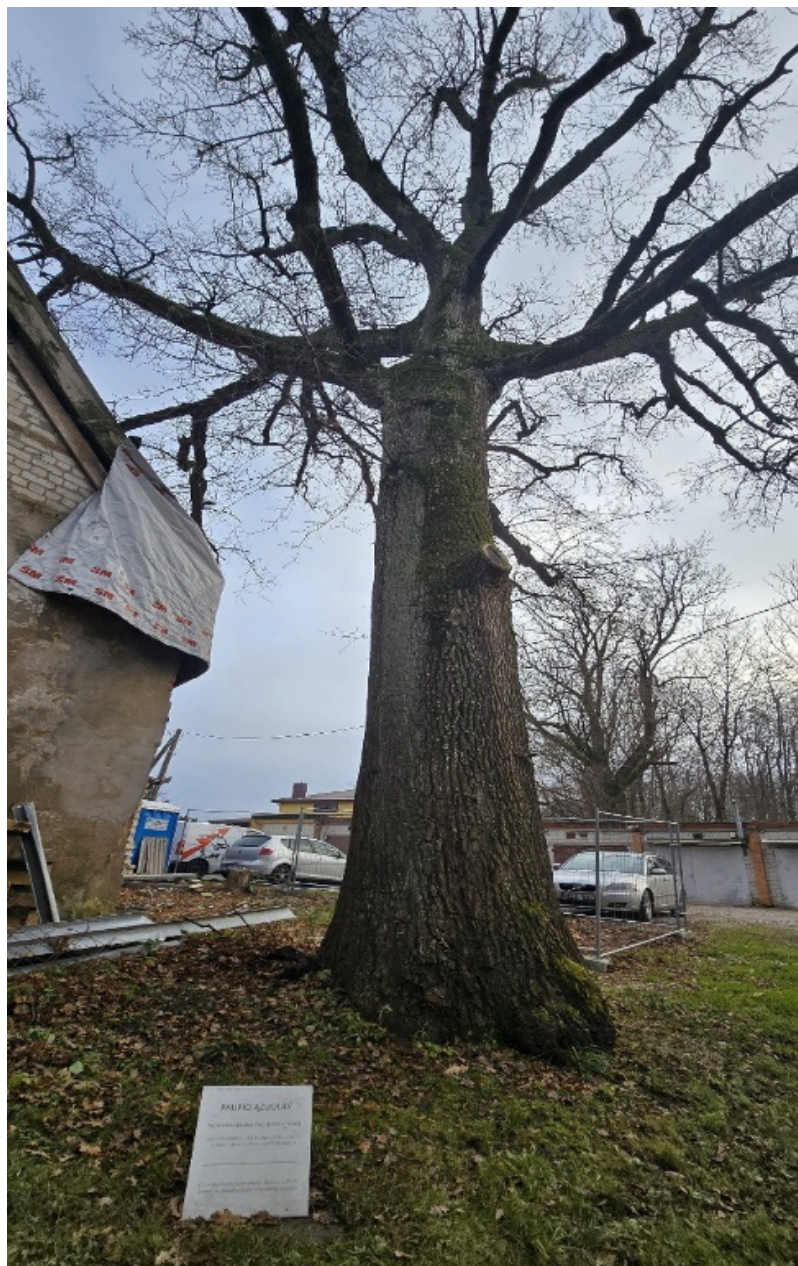
**12 pav.** Paupio ąžuolas.

Genėtos stambios skeletinės šakos, žaizdos pusiau užsitraukusios ir susiformavusios stresinės šakelės. Kelios šakos nulūžusios. Dominuoja sausos šakos, kamieno žievės ir kamieno pažeidimai, puviniai. Polajis sutryptas, žolė nušienauta. Nėra priėjimo takų, aplinka išskirta tik metaline lentele. Medžio būklė patenkinama.

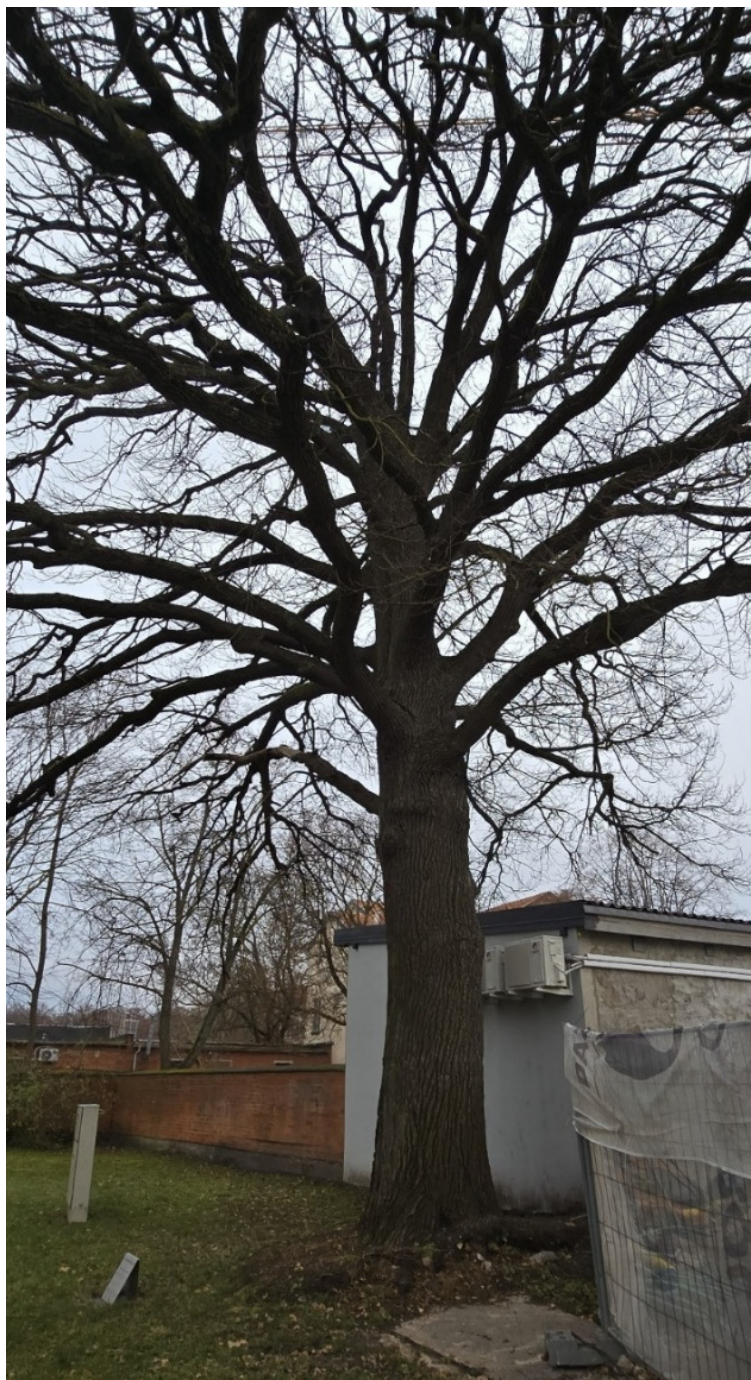
**13 pav.** Plačiašakis ąžuolas

Vienkamienis ąžuolas su gražia taisyklinga laja. Aptiktos pavienės sausos šakos. Kamieno žievės pažeidimai užsitraukę. Dalis vainiko sužalota. Pomedis šiuo metu dalinai atviras, kurio dalis yra po esančiu ūkiniu pastatu. Šalia kamieno įrengtas šilumos siurblio išorinis modulis. Kita

pomedžio dalis yra už statybų tvoros, kur per 10 m. nuo kamieno vyksta daugiabučio gyvenamo namo su požeminiu garažu statyba. Šiuo metu ąžuolo būklė, neskaitant nulaužtos šakos, yra labai gera. Senolis medis turėtų būti stebimas ir pomedis iš statybų pusės uždengtas, siekiant išvengti pomedžio suspaudimo.

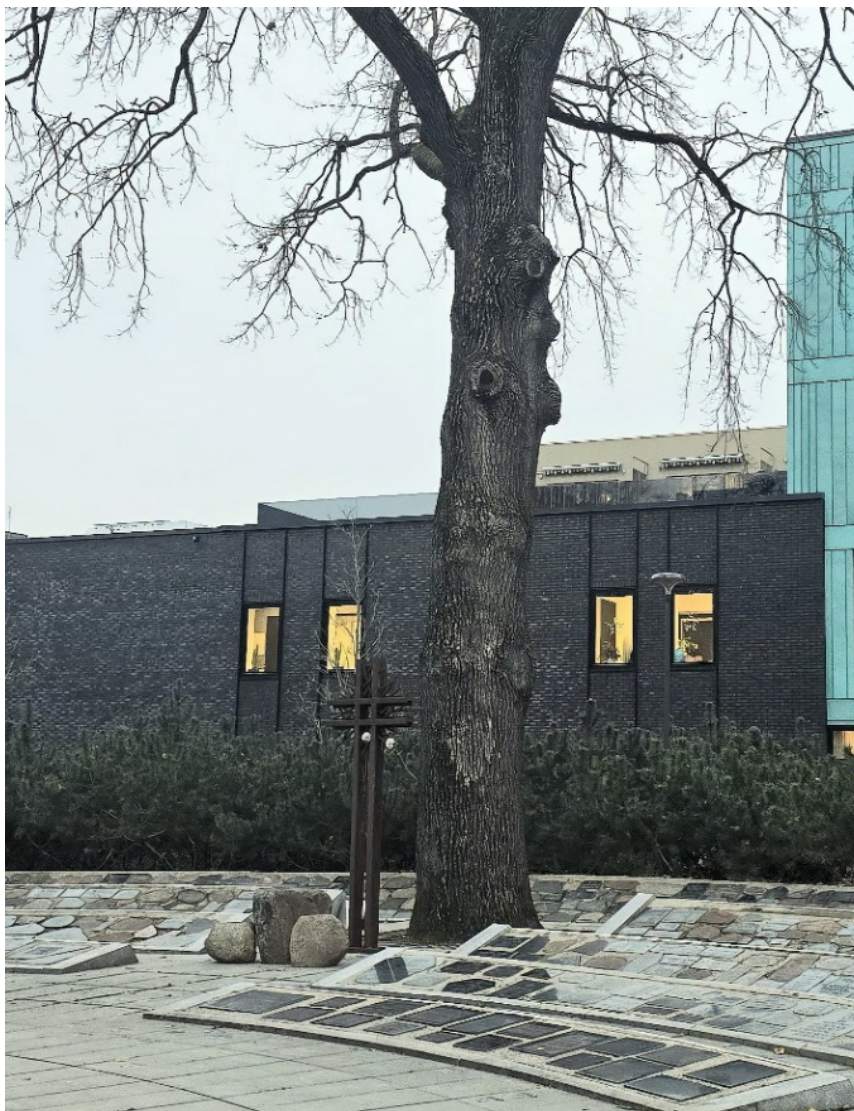
**14 pav.** Skvero ąžuolas

Vienkamienis medis. ąžuolo laja kiek iškelta. Genėtos stambios šakos, genėjimo žaizdos užsitraukusios. Dominuoja pavienės sausos šakos. Pomedis dalinai uždengtas dirbtinėmis medžiagomis. Medis senolis jau yra pažeistas medieną ardančių ir simbiozinių grybų. ąžuolo būklė vidutiniška.

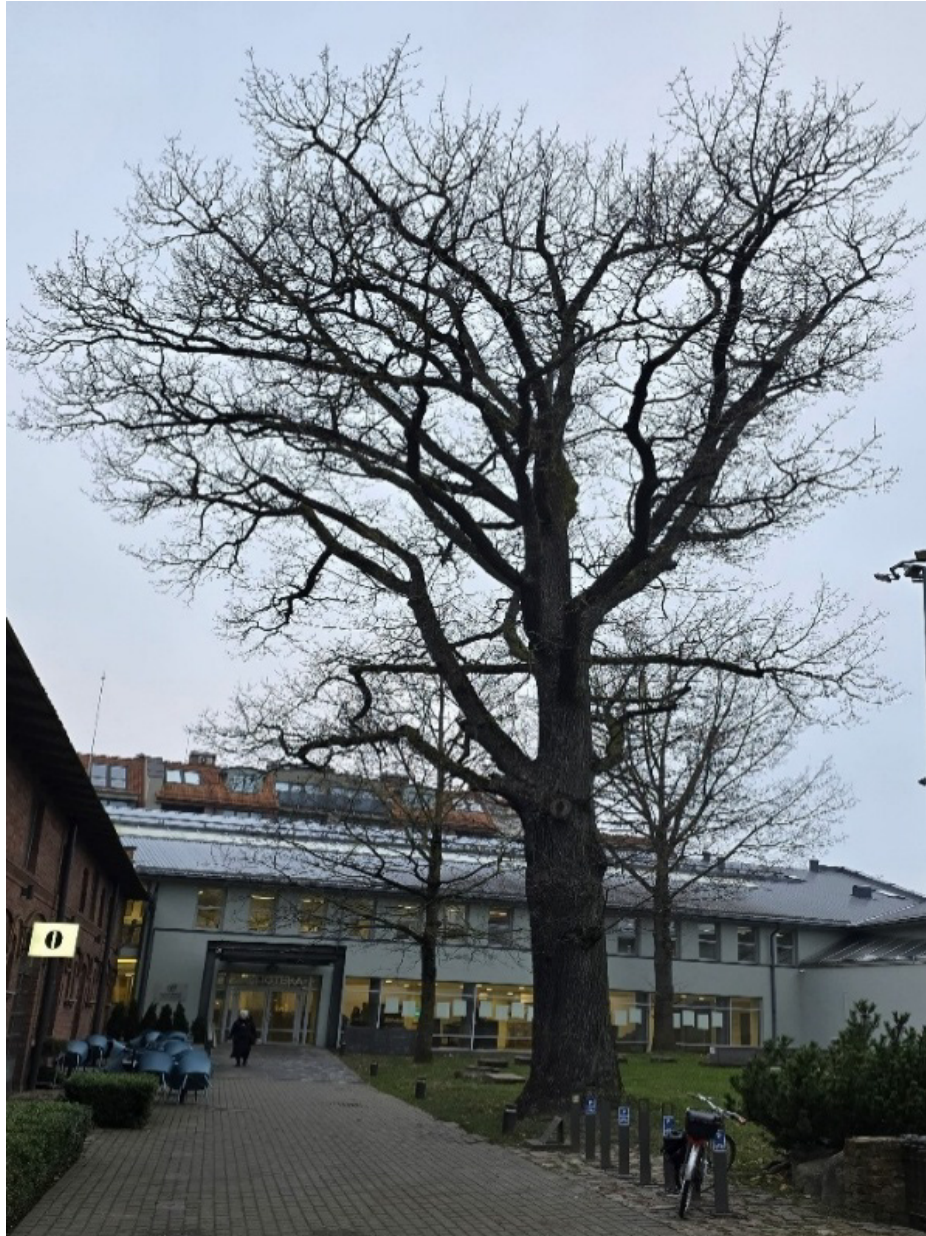
**15 pav.** Bibliotekos ąžuolas

Vienkamienis beveik 200 metų senumo medis. Laja iškelta. Genėtos stambios skeletinės šakos, genėjimo žaizdos neužsitraukusios. Pavienių sausų šakų nepastebėta. Ties kamieno pagrindu yra pažeidimai. Dalis pomedžio uždengta gelžbetoninėmis šaligatvio trinkelėmis.

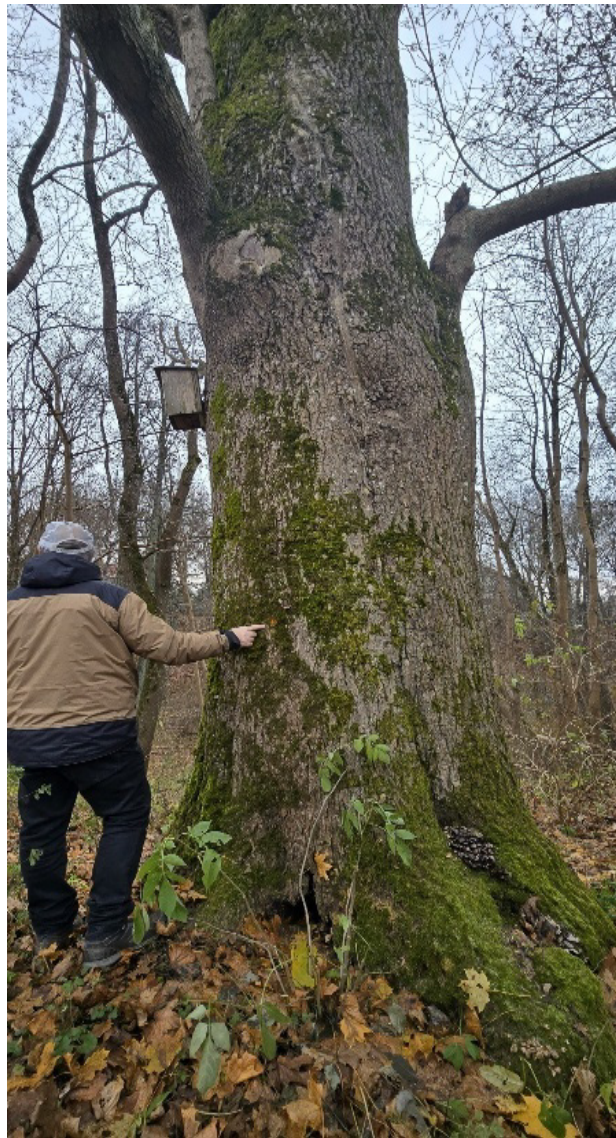
16 pav. Storasis uosis

Uosis yra senojo Paupio dvaro palikimas. Medžiui yra apie 200 metų. Nedideli kamieno žievės pažeidimai. Aptikti keli žiemospirgiai. Pastebėta sausų stambių šakų. Uosio augimo vieta nėra specialiai prižiūrima ar aptverta. Polajis atviras. Medžio senolio būklė gera. Kadangi Lietuvoje uosynai masiškai džiūsta nuo aplinkos užterštumo, klimato kaitos, todėl vertėtų paanalizuoti šio medžio genetiką ir morfologiją.
