Bandužių, Žardės senovės gyvenvietės teritorijos (u.k.31842)

Detaliųjų archeologinių tyrimų II etapo IŠVADOS

Mažosios Lietuvos istorijos muziejus

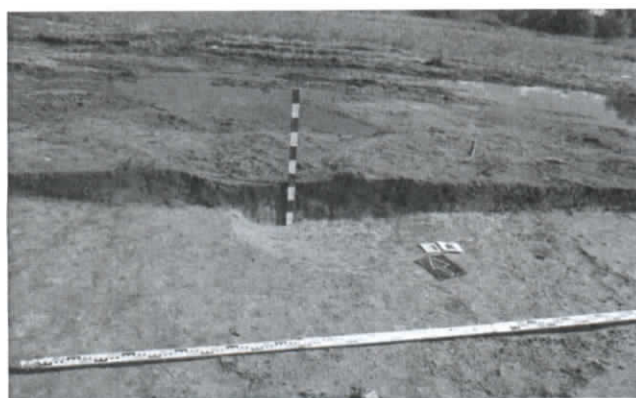
21. Plotas 8, obj.1A, iš P pusės

Objektas Nr.1A, plotas Nr. 8 (nuotr.Nr.21) (ilustr. Nr.1). Už 80 cm į R pusę, nuo objekto Nr.1 griovelio. Prie Ploto Nr.8 padarius pjūvį ties sienele nustatyta, kad jos skersmuo užima apie 1 m, gylis apie 60 cm.

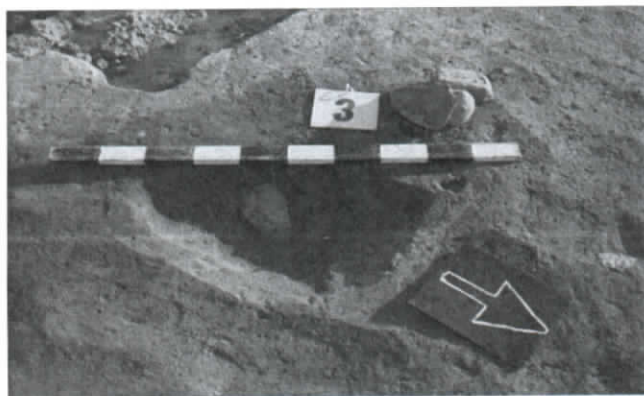
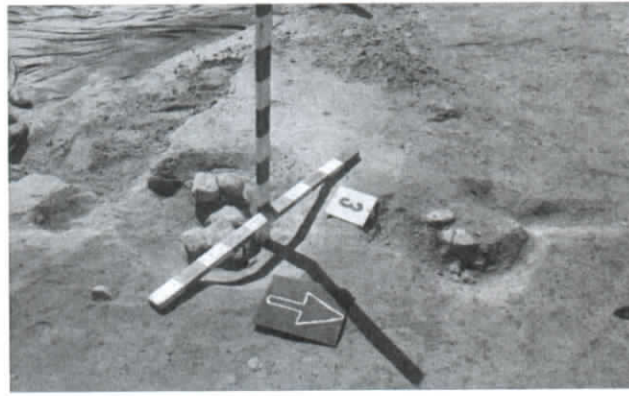
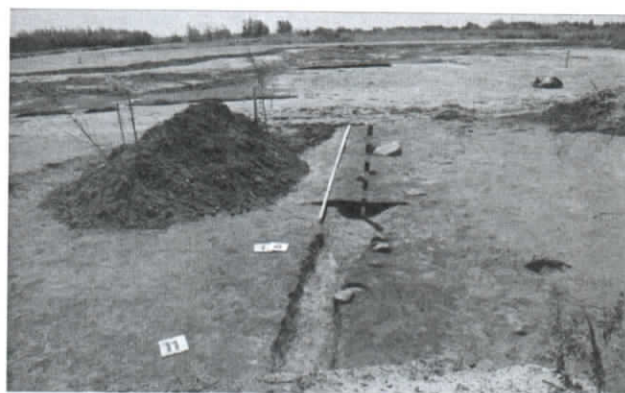
23. Plotas 8, obj.3, iš R pusės

Objektas Nr.3, plotas Nr.8 (nuotr.Nr.23-24,34-36) (ilustr. Nr.3-5). Apie 60 cm skersmens ir iki 15 cm gylio duobėje rasti židinkui, per dvi eiles sukrauti keli akmenys, rasta perdegusio molio ir lipdytos keramikos šukių.

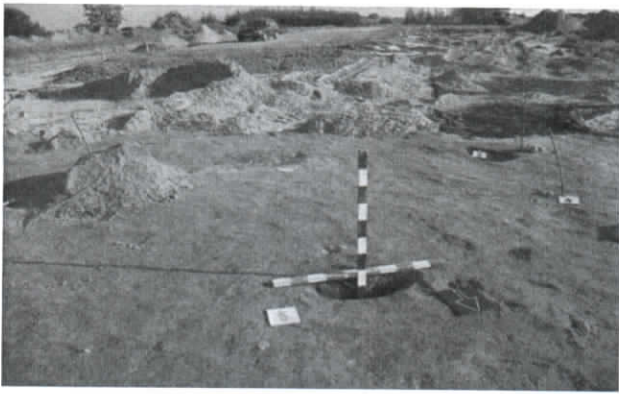
25. Plotas 8, obj.5, iš ŠR pusės

Objektas Nr.5, plotas Nr.8 (nuotr.Nr.25). Išryškėjo tamsi dėmė apie 60 cm skersmens. Preparuojant nustatyta, kad tai pusiau apvali duobė iki 1 m skersmens, įgilinta iki 25 cm gylio. Radinių nerasta, aplink daug balų rūdos, todėl priskirtina balų rūdos kasimo vietai.

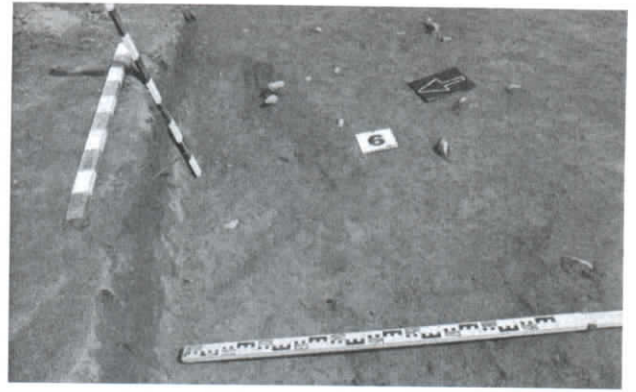
26. Plotas 8, obj.6, iš R pusės

Objektas Nr.6, plotas Nr.8–9 (nuotr.Nr.26). Paviršiuje jau matėsi balų rūdos gabaliukai, preparuota pailgos formos duobė. Dydis apie 1,4 x 1,1 m, įsigilinta apie 12 cm. Priskirtina balų rūdos kasimo vietai.

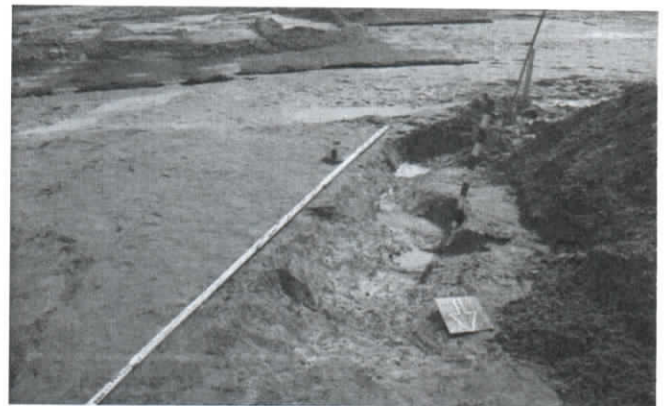
28. Plotas 8, obj.8, iš ŠR pusės

Objektas Nr.8, plotas Nr.8 (nuotr.Nr.28-30) . Paviršiuje ryški tamsi dėmė, kaip griovys, yra apie 5 m ilgio PR-ŠV kryptimi, apie 80 cm pločio, įgilinta iki 25 cm. Radinių nerasta, tik balų rūdos gabaliukai.

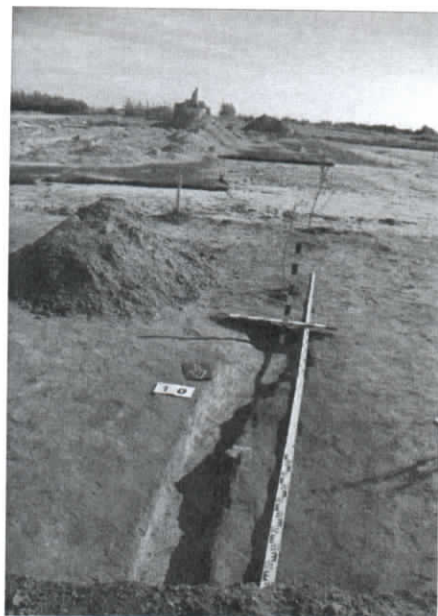
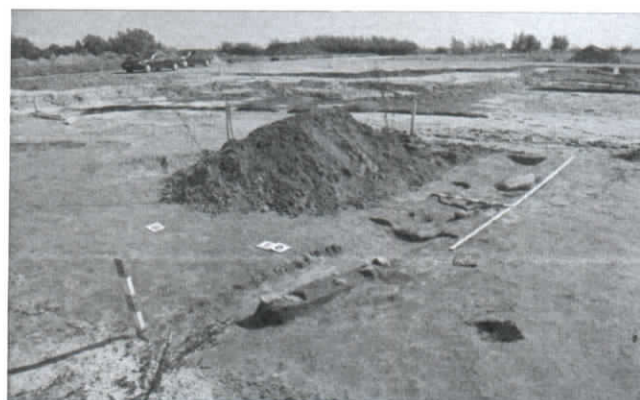
32. Plotas 8, obj.10, iš Š pusės

Objektas Nr.10, plotas Nr.8 (nuotr.Nr.31-33,35,89) tai senasis drenažinis griovys, kuris buvo aptiktas I etapo metu, plote 2. Jis tęsiasi į ŠR pusę per plotus 8-11. Plote 8 iki 3 metro Š-P kryptimi, jis apie 30 cm pločio, paskui išplatėjo iki 50 cm. Ties 2 m, iš V pusės, krašte yra sudėti akmenys, o krašto paviršiuje, 2 m ilgio ir iki 70 cm plotyje yra tamsi dėmė. Gali būti, kad ties 3 metru griovys rėmėsi į kitą griovį, einantį R-V kryptimi. 6 m iš Š pusės, griovio V pusėje 60 x 50 x 40 cm dydžio akmuo, kuris kasant griovį buvo aplenkta ir griovys susiaurėja. P pusėje griovys išplatėja iki 70 cm.

Tyrimų metu nustatyta, kad iki sovietinės melioracijos kasant griovį buvo drėgna vieta, buvo primetama akmenų, ir ne visur buvo pasiektas įžemis.

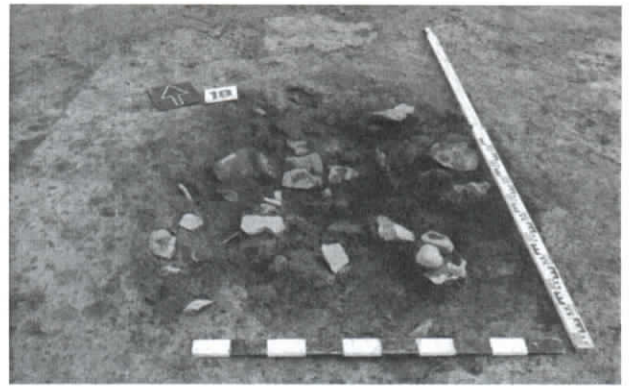
44. Plotas 8, obj.18, iš P pusės

Objektas Nr.18, plotas Nr.8 (nuotr.Nr.43-45). Paviršiuje tamsi dėmė su degėsiais ir perdegusių akmenų paviršiais. Preparuojant nustatyta, kad apie 1,5 m skersmens duobės kraštuose sudėti akmenys, o centre gylis 25 cm, židiny sukrautas per 3-4 eiles skaldytų akmenų. Radinių nerasta, tarp akmenų tamsi žemė su degėsiais.

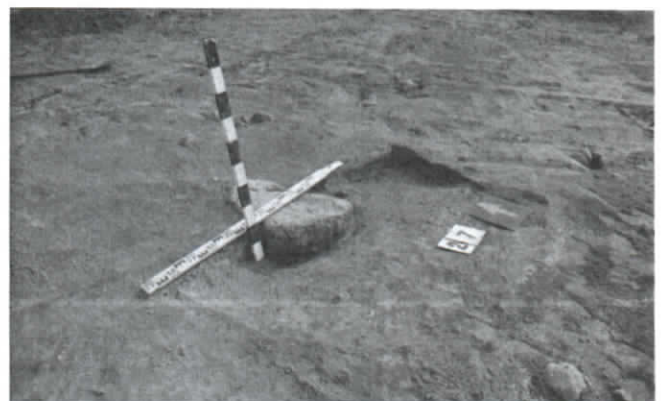
64. Plotas 9, obj.27, iš PV pusės

Objektas Nr.27, plotas Nr.9 (nuotr.Nr.64). Paviršiuje buvo akmenys, objektas prie ploto 9 P sienelės. Atidengus 2 x 1,5 m plotą, preparuotas 60 x 50 x 20 cm dydžio akmuo, jo Š pusėje, įžemio paviršiuje daug smulkių akmenukų visoje objektų Nr.27, 26, 28 aplinkoje. Archeologinių struktūrų neaptikta.

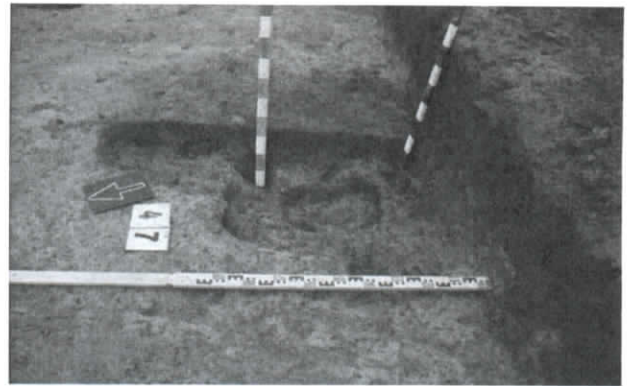
104. Plotas 13, obj.47, iš V pusės

Objektas Nr. 47, plotas Nr.13 (nuotr.Nr.104, 107). Prie P sienos paviršiuje dengėsi tamsi dėmė su pavieniais degėsiais. 1,6 m ilgio pjūvis darytas iš V pusės. Nustatyta, kad įžemis pasiektas skirtingose gyliuose, nes apačia nelygi, iškapstyta, kai kur kurmiarausiai ir kasant balų rūdą. Tarp 20-35 cm storio užpildinėje tamsiai pilkoje žemėje degėsių mažai, daugiau paviršiuje, keramikos nerasta.

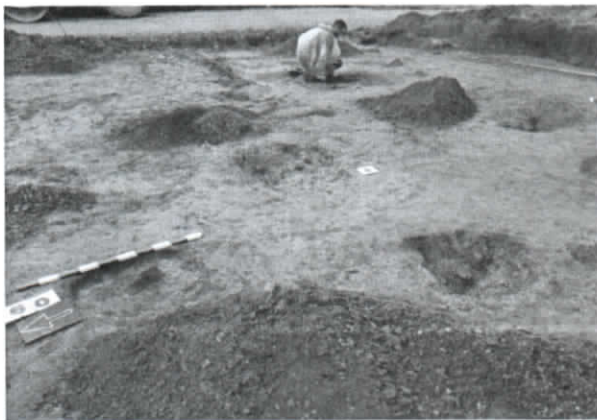
123. Plotas 13, obj.60, iš R pusės

Objektas Nr.60, plotas Nr.13 (nuotr.Nr.123-124, iliustr. Nr.10). Pailga dėmė 1 m ilgio, 40 cm plotis dėmė. Paviršiuje akmenuotas su žvyringu smėliu. Preparuojant radinių nerasta, prie archeologinių struktūrų nepriskirtina.
