## **DĖL SPORTO BAZĖS, ADRESU PILIES G. 2A**

## **DĖL PASTATO PILIES G. 2A KLAIPĖDOJE BŪKLĖS**

**Statinio apžiūros aktas**

Statinio adresas Pilies g. 2a Klaipėda

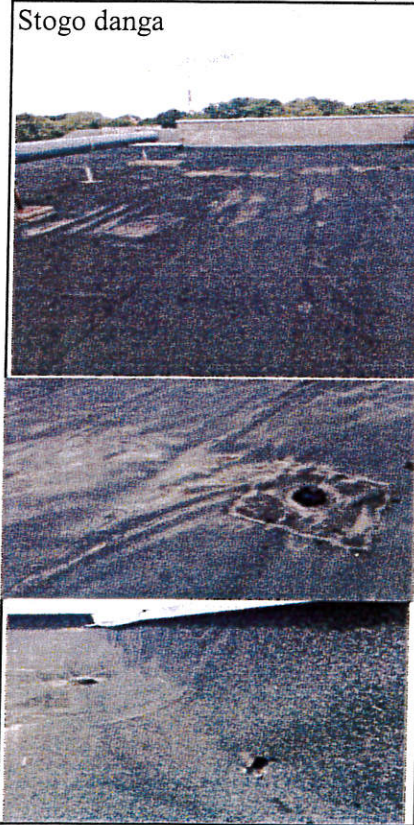
Apžiūrėti objektai (sistemos)	Pastebėti defektai, deformacijos, gedimai	Rekomenduojami darbai defektams pašalinti
<b>TECHNINIAI INŽ.</b>	Atlikti kasmetinę namo apžiūrą.	Atlikta kasmetinė namo apžiūra.
Bendrastatybiniai (tech. inž.)		
Stogo danga

Atlikus kasmetinę pastato apžiūrą pastebėti stogo dangos pakitimai, t.y. vizualiai matosi prilydomoje dangoje pūslės, skylės ir atvirkštiniai nuolydžiai ties įėjimais. Stogo įdubose stovi vanduo ir nenuteka į surinkimo trapą. Nevalomas stogas nuo samanų, susikaupusios šonašos mažina vandens nutekėjimą nuo stogo. Per plyšius stodo prilydomoje dangoje vanduo patenka į pastato konstrukcijas.	Tikslinga atlikti stogo dalinį remontą, stogo nuolydžio suformavimui. Stogo dangos būklė dalinai atitinka Esminį statinio reikalavimą "Mechaninis atsparumas ir pastovumas" STR 2.01.01. (1) :2005 Privaloma kartą į metus valyti stogą, užtikrinant jo tinkamą eksploatavimą ir ilgaamžiškumą.

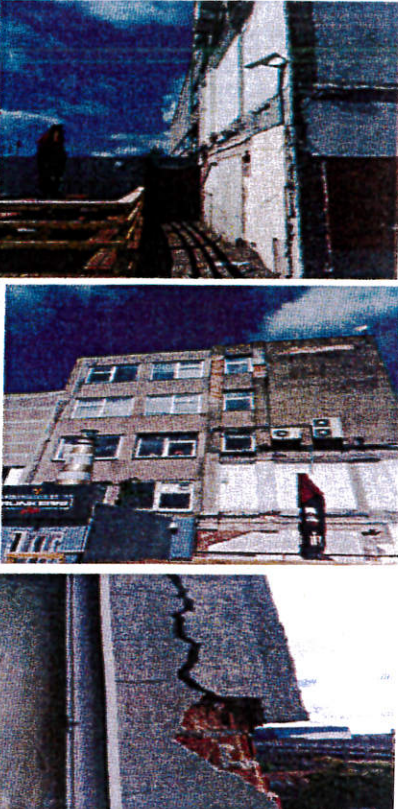
Sienos

<p>Sienų būklė yra bloga, matosi vizualiai plyšiai, sutrūkinėjimai, dalis tinko nukritęs. Pastatas turi vertikalių ir horizontalių įtrūkimų. Įtrūkimai ir plyšiai matomi ir ant vidinių pastato sienų. 2013 m. įrengti žymenys ant vidinių sienų dėl įtrūkimo.</p>	Tiklsinga atlikti sienų remonto darbus.
Cokolis	  <p>Pastato cokolinės dalies vietomis yra pajuodavusi, nukritęs tinkas, tai neatitinka Esminio statinio reikalavimo "Mechaninis atsparumas ir pastovumas" STR .01.01 (1):2005</p>	Reikia atlikti naujai cokolinės dalies tinkavimo darbus.
Nuogrinda

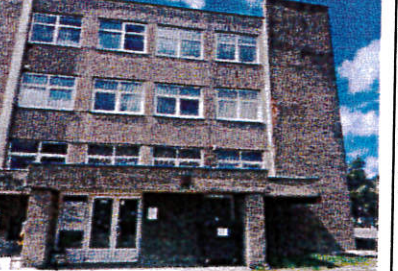
<p>Aplink pastata įrengta nuogrinda yra patenkinamos būklės, vizualiai matosi kai kur atvirkštiniai nuolydžiai, duobes kuriuose kaupiasi vanduo ir patenka į pamatus.</p>	Reikalinga suformuoti tinkamą nuolydį nuo pastato.

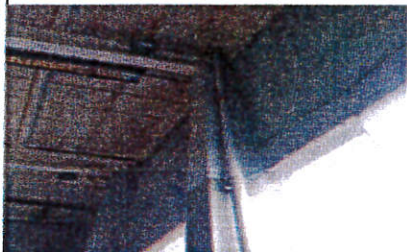
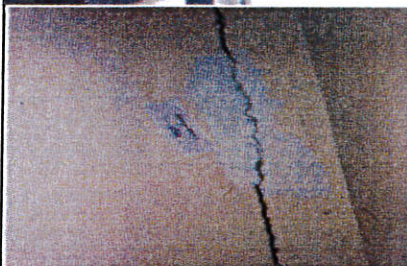
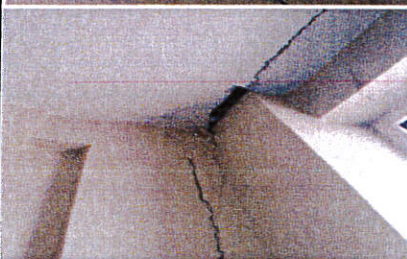
Vidaus patalpos

Vizualiai matosi sienų įtrūkimia, atsilupę lubų ir sienų dažai, plyšiai ir skylės lubuose bei sienose. Pro nesandarų stogą vado patenka į vidaus patalpas.

Rekomenduojama atlikti vidinių patalpų remonta.

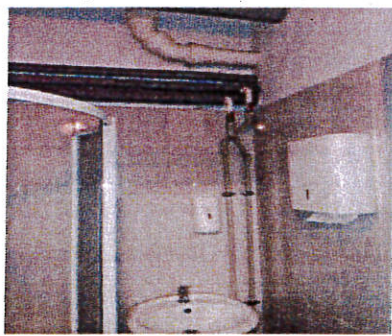
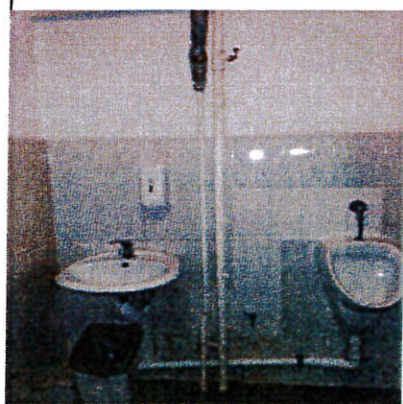
Vamzdynai

Pastate karštas, šaltas vanduo tiekiamas metaliniais vamzdžiais, intarpai yra keisti. Buitinių nuotekų vamzdynai yraseni ir pakorodavę.

Rekomenduojama atlikti vamzdynų remonto darbus keičiant naujai susidėvėjusius metalinius intarpus arba įrengiant naujai visą vamzdyną.
