III URBANLINE

STATINIO KATEGORIJA:	01, 02 Ypatingieji statiniai 03 Nesudėtingieji statiniai, II grupė
STATINIO PROJEKTO DALIS:	Projektiniai pasiūlymai
BYLOS ŽYMUO:	PP
BYLOS LAIDOS ŽYMUO:	0
BYLOS IŠLEIDIMO DATA:	2022-05

AIŠKINAMASIS RAŠTAS

Projekto pavadinimas – Šiaurės prospekto atkarpos, sutvarkant šlaitus ir įrengiant nuotekų šalinimo tinklus Klaipėdos mieste, Klaipėdos m. sav. rekonstravimo projektas;

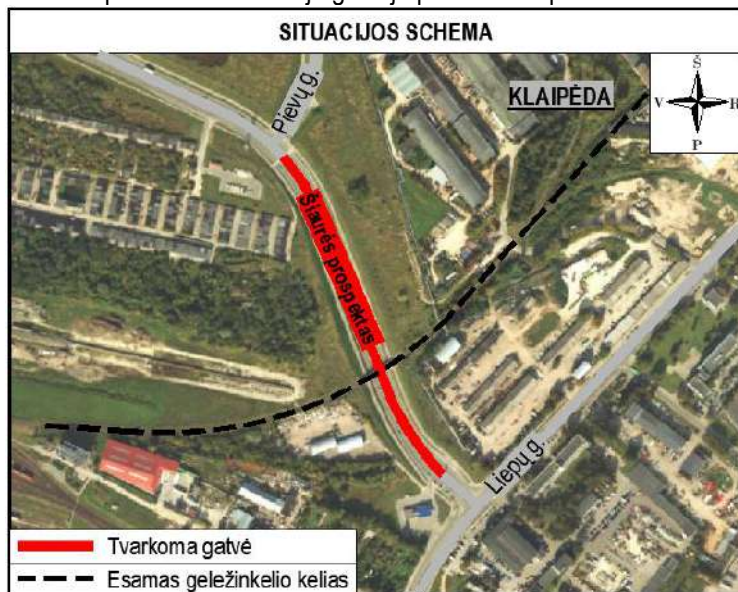
1. pav. Situacijos schema

Situacijos schema pateikta 1 pav. Esama situacija gatvėje pateikta 2-3 pav.

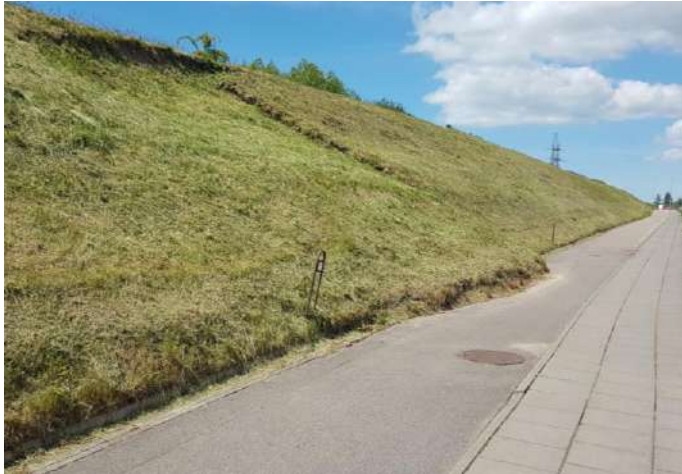
2 pav. Esama situacija gatvėje (dešinė gatvės pusė).

Abejose gatvės pusėse yra įrengti pėsčiųjų ir dviračių takai, kurie yra prasto būklės – danga nelygi ir nusidėvėjusi. Ties šlaitais šalia takų yra įrengtos apsauginės tvorėlės.

Pagrindinė nagrinėjamos gatvės problema – šlaitai, kuriuose veikiant gamtiniams veiksniams (atmosferiniai krituliai, gruntinis vanduo), dinaminėms apkrovoms (vibracija) bei esant blogai šlaito konstrukcijai (šlaitas yra per status) ir šlaito blogos sanklodos gruntui su statybinio laužo priemaišomis, formuojasi nuošliaužos, kurios kelia pavojų visiems eismo dalyviams.

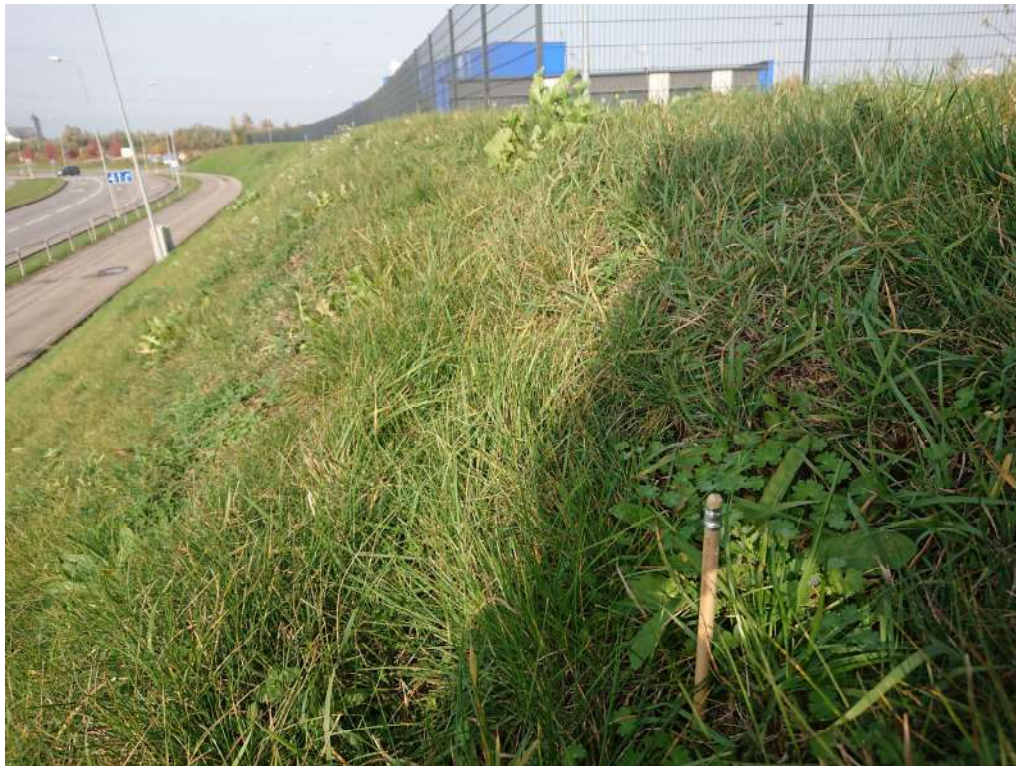
2 pav. Vieta Nr. 2. Nuslinkusi ir sustojusi nuošliauža.

Vieta Nr. 2. Nustatyta nuslinkusi ir dalinai sustojusi nuošliauža. Galimas grunto slinkimas pasikeitus grunto drėgniui ir toliau yrant geotinklui.

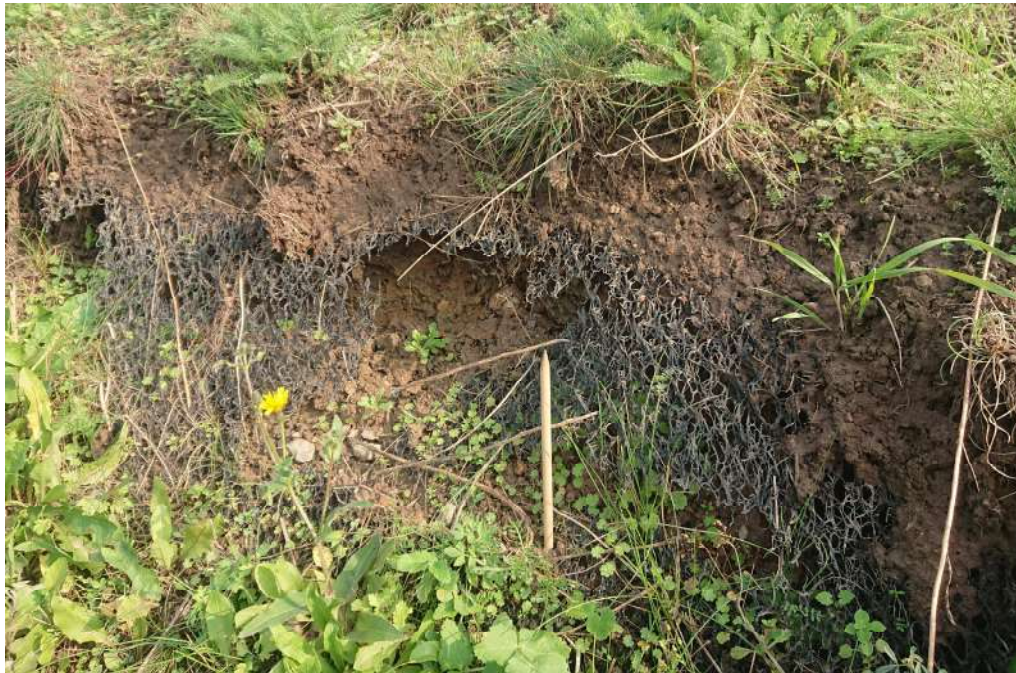
3 pav. Sutrūkinėjęs geotinklas.

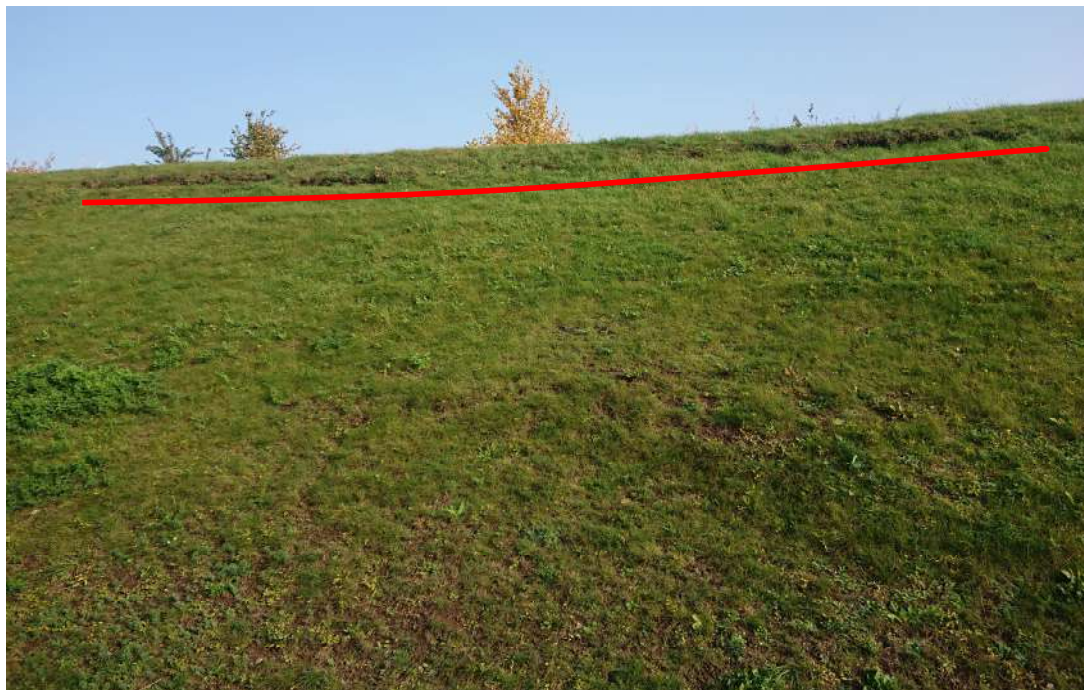
Vieta Nr. 3. Šlaito viršutinėje dalyje besiformuojanti nuošliauža. Stebimas atotrūkio plyšys.

4 pav. Ties vieta Nr. 3 stebimas nuošliaužos atotrūkio plyšys.

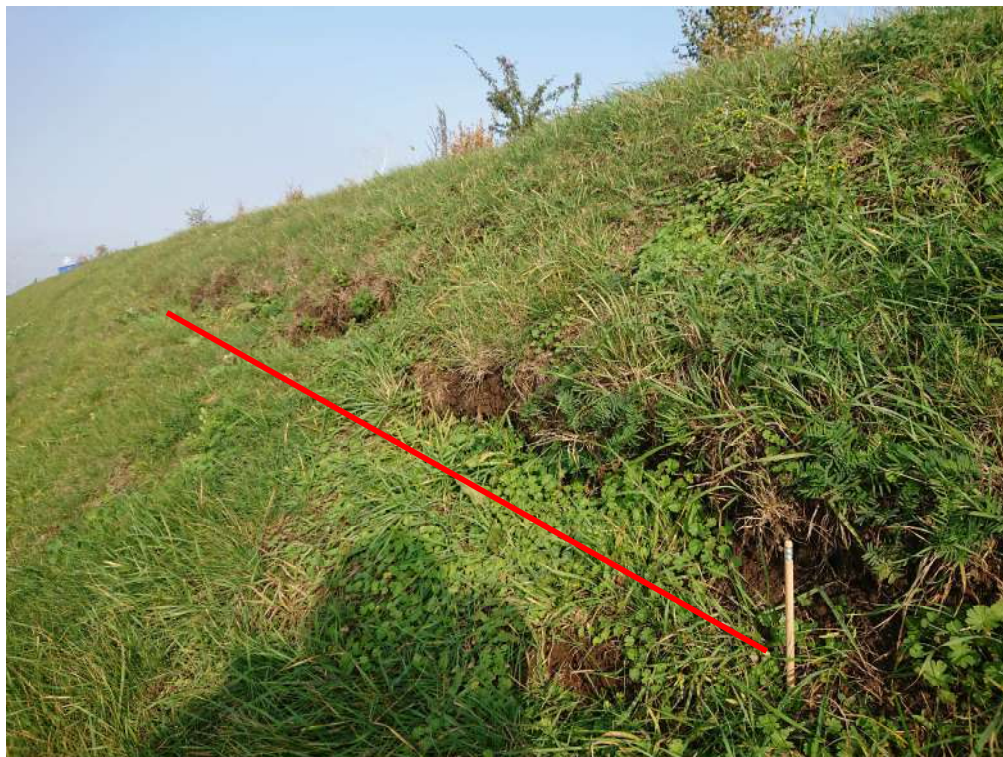
5 pav. Atotrūkio plyšys ties vieta Nr. 3.

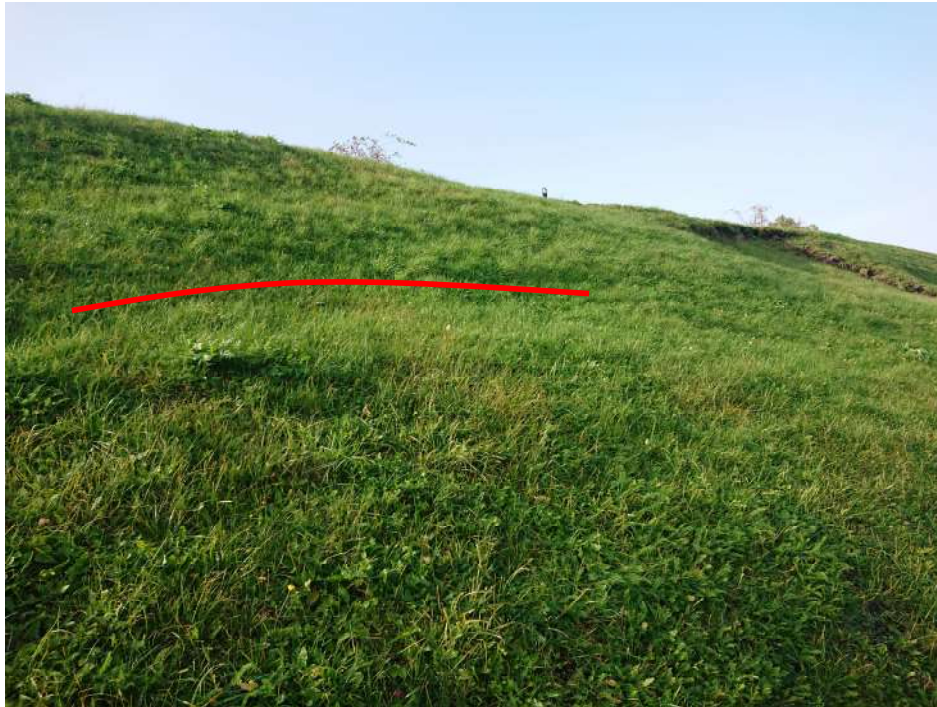
6 pav. Vieta Nr. 5.

Vieta Nr. 5. Viduryje šlaito dalinai nuslinkusi ir sustojusi nuošliauža. Pasikeitus grunto drėgnumui, galimas grunto slinkimas žemyn link pėsčiųjų tako.

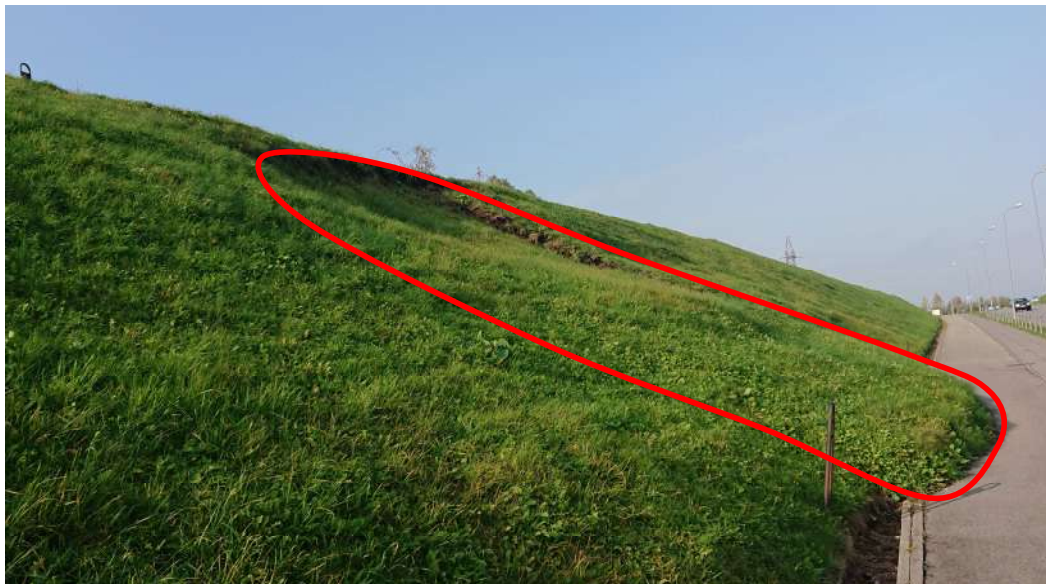
7 pav. Vieta Nr. 6.

Vieta Nr. 6. Ant pėsčiųjų tako nuslinkusi nuošliauža.

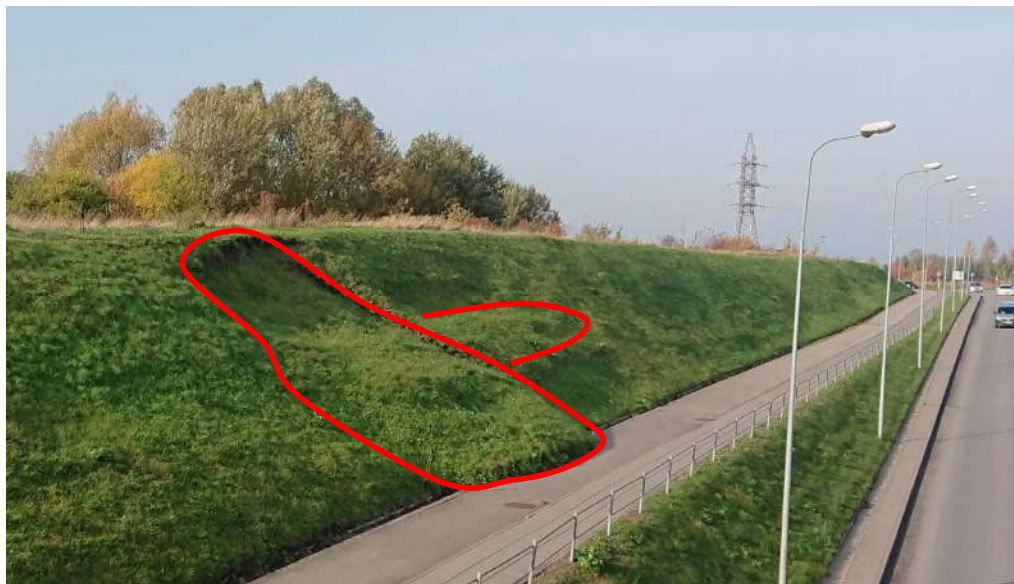
8 pav. Vietos Nr. 6 ir 7.

Vieta Nr. 7. Nuošliauža panaši į vietą Nr. 5, viduryje šlaito dalinai nuslinkusi ir sustojusi nuošliauža. Turi kontaktą su vieta Nr. 6.

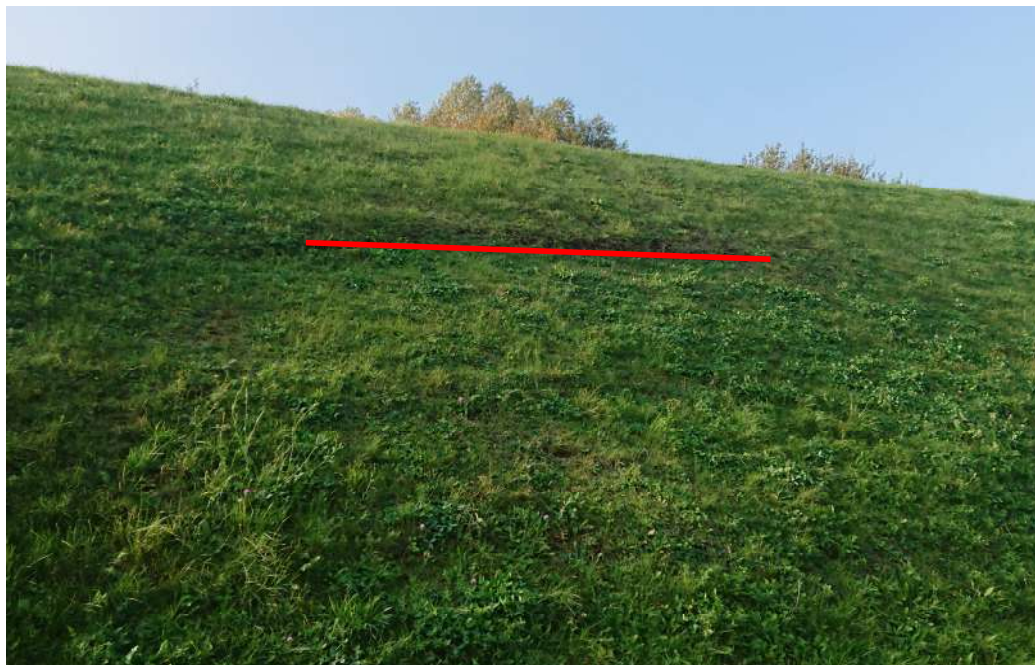
9 pav. Vieta Nr. 8.

Vieta Nr. 8. Viduryje šlaito besiformuojanti nuošliauža. Stebimas atotrūkio plyšys.

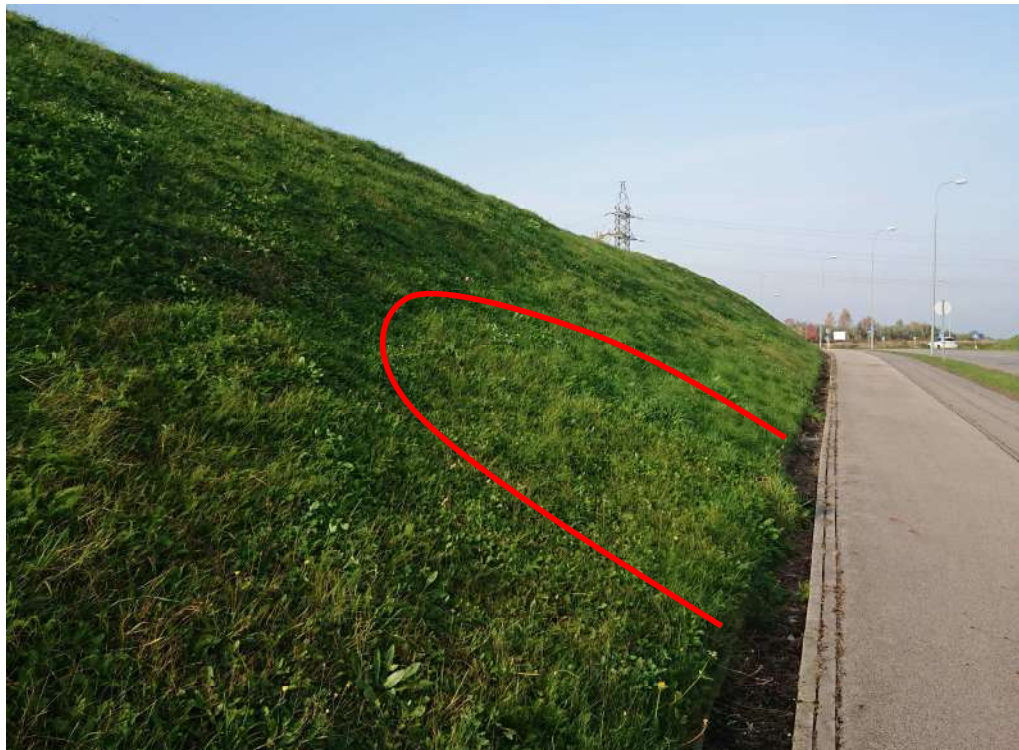
10 pav. Vieta Nr. 9.

Vieta Nr. 9. Viduryje iškasos šlaito atitrūkęs ir nuslinkęs gruntas.

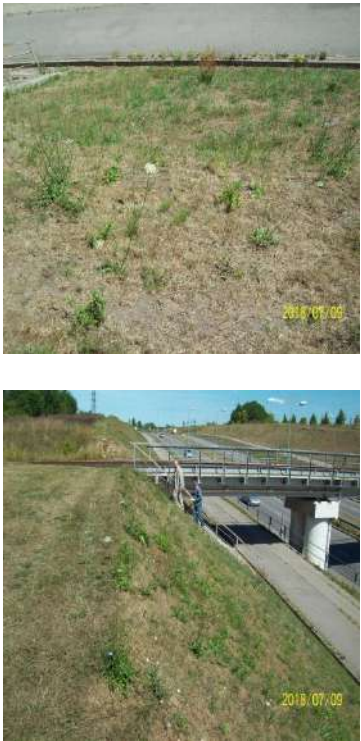
Pažaidos pavadinimas (pažaidos rūšis)	Pažaidos susidarymo priežastis	Atpažinimas	Statinio būklės defektų šalinimo būdai	Pažaidos pavyzdžiai
Šiaurės prospekto iškastos dešiniojo kranto nuošliaužas	1 nuošliauža Dėl gamtinių veiksnių (atmosferinių kritulių, gruntinio vandens) dinaminių apkrovų (vibracijos) ir šlaito konstrukcijos (pagal šlaite esančius gruntus, šlaito koeficientas priimtas per mažas; t.y. šlaitas suprojektuotas per status).	Besiformuojanti 75 m ² ploto nuošliauža su grunto atitrūkimo požymiais šlaito viršuje ir šlaito paviršiaus deformacijomis – apačioje.	Šlaito stabilizavimas naudojant „Secugrid“ tinklą

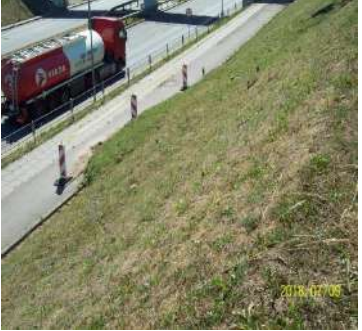
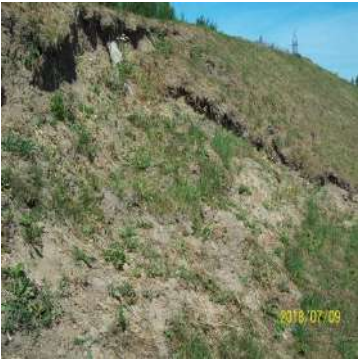
Pažaidos pavadinimas (pažaidos rūšis)	Pažaidos susidarymo priežastis	Atpažinimas	Statinio būklės defektų šalinimo būdai	Pažaidos pavyzdžiai
2 nuošliauža	Dėl gamtinių veiksnių (atmosferinių kritulių, gruntinio vandens) dinaminių apkrovų (vibracijos) ir šlaito konstrukcijos (pagal šlaite esančius gruntus, šlaito koeficientas priimtas per mažas; t.y. šlaitas suprojektuotas per status).	Dalinai susiformavus i apie 265 m ² ploto nuošliauža su grunto ir geotinklo atitrūkimu šlaito viršuje ir grunto susiformavus ia daline nuošliauža šlaito apačioje. Pagal esamus požymius matosi, kad šlaite nuošliauža plėsis.	Šlaito stabilizavimas naudojant „Secugrid“ tinklą

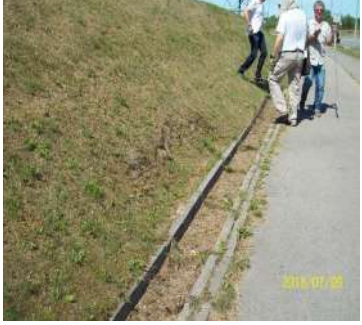
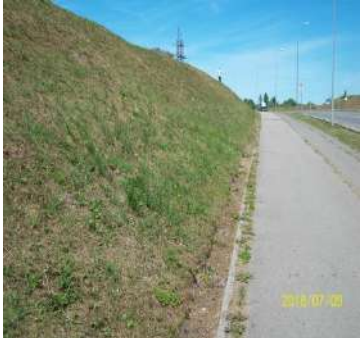
3 nuošliauža	Dėl gamtinių veiksnių (atmosferinių kritulių, gruntinio vandens) dinaminių apkrovų (vibracijos) ir šlaito konstrukcijos (pagal šlaite esančius gruntus, šlaito koeficientas priimtas per mažas; t.y. šlaitas suprojektuotas per status).	Pradinė besiformuojančios 80 m ² ploto nuošliaužos fazė su besiformuojančiu grunto atitrūkimo kakleliu šlaito viršuje ir šlaito pūtimosis deformacijos šlaito apačioje.	Šlaito stabilizavimas naudojant „Secugrid“ tinklą

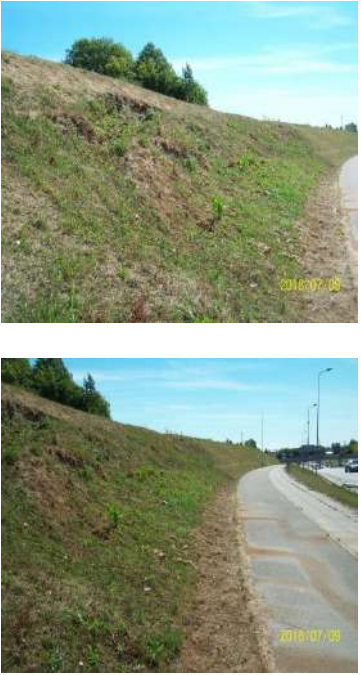
Pažaidos pavadinimas (pažaidos rūšis)	Pažaidos susidarymo priežastis	Atpažinimas	Statinio būklės defektų šalinimo būdai	Pažaidos pavyzdžiai
Šiaurės prospekto iškasos dešiniojo kranto nuošliaužas	4 nuošliauža Dėl gamtinių veiksnių (atmosferinių kritulių, gruntinio vandens) dinaminių apkrovų (vibracijos) ir šlaito konstrukcijos (pagal šlaite esančius gruntus, šlaito koeficientas priimtas per mažas; t.y. šlaitas suprojektuotas per status).	Susiformavus i 136 m ² ploto nuošliauža su grunto atitrūkimu šlaito viršuje ir grunto nubyrėjimu ir nuslinkimu į šlaito apačią.	Šlaito stabilizavimas naudojant „Secugrid“ tinklą

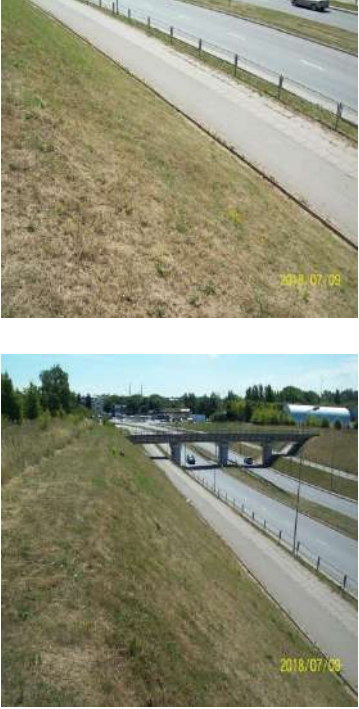
Pažaidos pavadinimas (pažaidos rūšis)		Pažaidos susidarymo priežastis	Atpažinimas	Statinio būklės defektų šalinimo būdai	Pažaidos pavyzdžiai
Šiaurės prospekto iškasos kairiojo kranto nuošliaužos	6 nuošliauža	Dėl gamtinių veiksnių (atmosferinių kritulių, gruntinio vandens) dinaminių apkrovų (vibracijos) ir šlaito konstrukcijos (pagal šlaite esančius gruntus, šlaito koeficientas priimtas per mažas; t.y. šlaitas suprojektuotas per status).	Pradinė besiformuojanti 75 m ² ploto nuošliaužos fazė su pradinėmis šlaito dalies deformacijomis.	Šlaito stabilizavimas naudojant „Secugrid“ tinklą

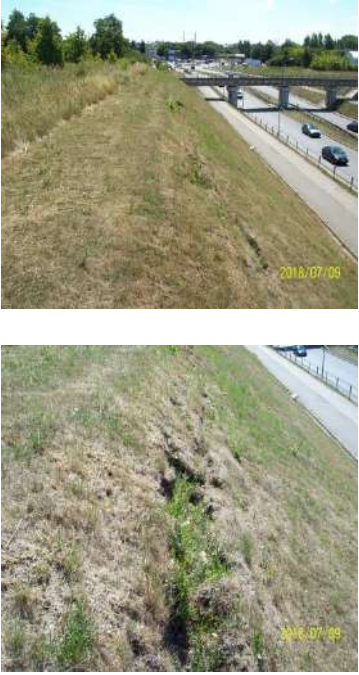
7 nuošliauža	Dėl gamtinių veiksnių (atmosferinių kritulių, gruntinio vandens) dinaminių apkrovų (vibracijos) ir šlaito konstrukcijos (pagal šlaite esančius gruntus, šlaito koeficientas priimtas per mažas; t.y. šlaitas suprojektuotas per status).	Besiformuojanti 150 m ² ploto nuošliauža su visiškai atitrūkusia grunto dalimi šlaito viršuje ir prasidedančiomis grunto deformacijomis šioje šlaito dalyje.	Šlaito stabilizavimas naudojant „Secugrid“ tinklą

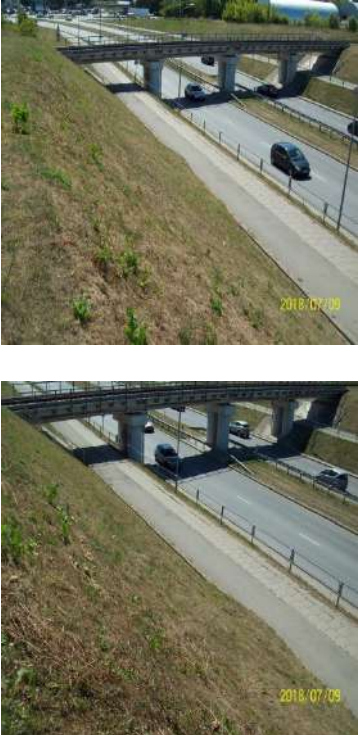
Pažaidos pavadinimas (pažaidos rūšis)	Pažaidos susidarymo priežastis	Atpažinimas	Statinio būklės defektų šalinimo būdai	Pažaidos pavyzdžiai
Šiaurės prospekto iškastos kairiojo kranto nuošliaužos	8 nuošliauža	Dėl gamtinių veiksnių (atmosferinių kritulių, gruntinio vandens) dinaminių apkrovų (vibracijos) ir šlaito konstrukcijos (pagal šlaite esančius gruntuos, šlaito koeficientas priimtas per mažas; t.y. šlaitas suprojektuotas per status).	Besiformuoja nti 110 m ² ploto nuošliauža su besiformuojančiu nuošliaužos kakleliu šlaito viršuje ir grunto pūtimosi ir šliaužimo deformacijos šlaito apačioje.

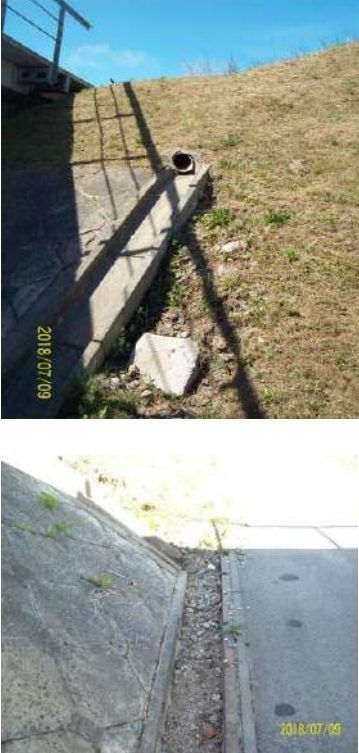
Kitos deformacijos	Vandens nuvedimo latako	Blogai įrengtas vandens nuleidimo vamzdis šlaito viršutinėje dalyje, ko pasekmėje prie latako plaunamas šlaitas.	Įrengiant šlaite vandens nuvedimo lataką, jo ašis turėjo būti sutapatinta su vamzdžio ašimi. Esamoje situacijoje, vanduo ištekėjęs iš vamzdžio teka ne lataku, o plauna šlaito dalį prie latako.

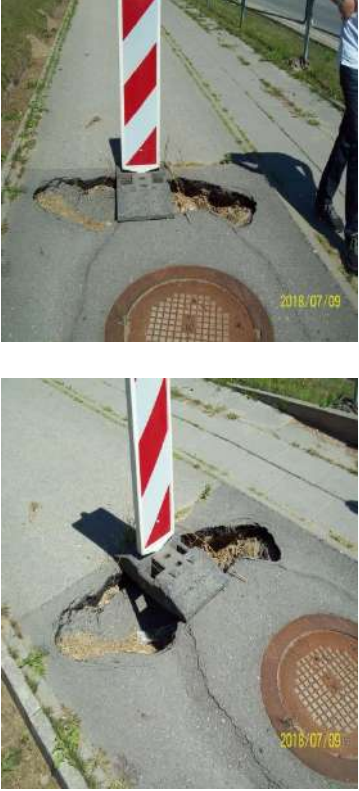
Pažaidos pavadinimas (pažaidos rūšis)		Pažaidos susidarymo priežastis	Atpažinimas	Statinio būklės defektų šalinimo būdai	Pažaidos pavyzdžiai
<p style="text-align: center;">Kitos deformacijos</p>	<p style="text-align: center;">Igriuva pėsčiųjų take dešiniajame krašte prie šulinio</p>	<p>Igriuva susiformavo dėl grunto sėdimo deformacijų. Tikėtina, kad blogai sujungtas vamzdis su šulinio sienute arba vamzdis nutrūkęs, ko pasekmėje, vandens tėkmė įsiurbia šalia esantį gruntą į vamzdį ar šulinį. Suformavus ertmę, vertikalyje vyksta grunto sėdimo deformacijos dėl ko ir susiformavo igriuva.</p>	<p>Igriuva susiformavusi prie šulinio</p>	<p>Gedimo priežasties indentifikavimas. Priežasties pašalinimas. Šulinio ir dangos aplink ją atstatymas</p>

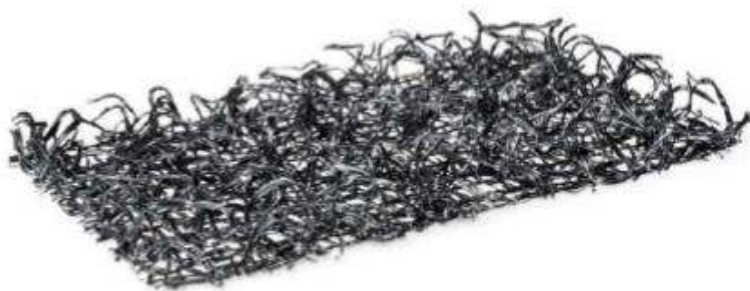
Secumat® eroziją stabdantys gaminiai yra sukurti mechaninių poveikių sukeltai paviršinei erozijai stabdyti, kitaip sakant stabdyti eroziją, kurią sukelia vėjas ar lietus. Papildomai be erozijos stabdymo, Secumat® padeda sutvirtinti augalijos šaknų zoną ilgam laikotarpiui ir išvengti tolimesnės erozijos. Panaudojimo sritys apima gaminio įrengimą lygiuose paviršiuose, stačiuose šlaituose bendrojo pobūdžio ir civilinės inžinerijos objektuose, keliuose, landšaftuose, tvenkiniuose ir upeliukuose bei sąvartynų ir kasyklų statybose.

5.1 pav. „Secumat tinklas“

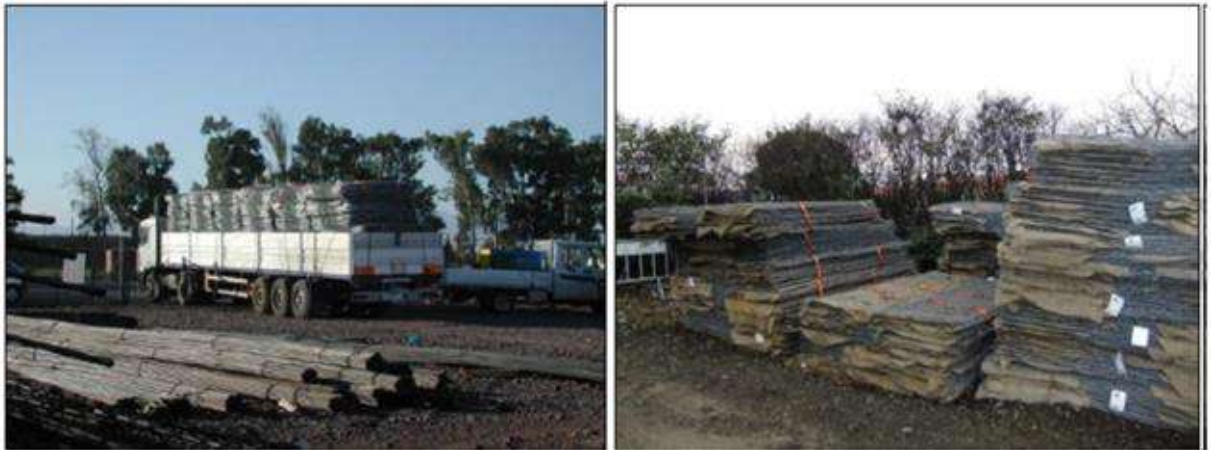
5.11 pav. Elementų pakuotės

Green Terramesh (GTM) elementai. „Green Terramesh“ elementai gaminami iš pinto vielinio tinklo, suvirintos tinklinės plokštės, laikiklių ir sutvirtinimo elementų. Visi šie komponentai mechaniškai sujungiami statybos vietoje. Elementai į statybos vietą pristatomi sulankstyti ir supakuoti. Jų masė gali skirtis priklausomai nuo elementų ir vielos / tinklo dydžio. Pakuotės ilgis ir plotis – maždaug 3,1 x 2,1 m, o aukštis – 0,4 m; nuo elementų tipo ir dydžio priklauso jų kiekis pakuotėje (5.11 pav.).

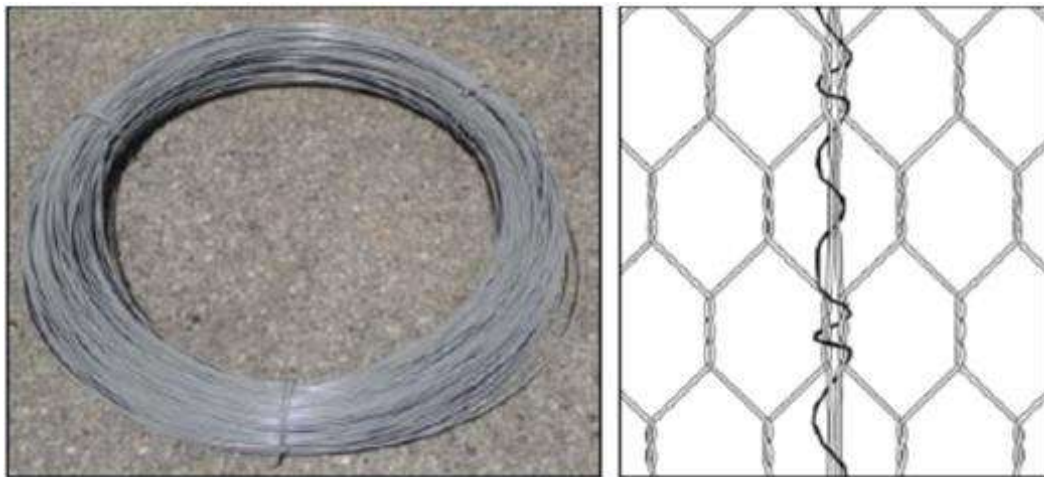
Kitas elementų tvirtinimo būdas – sujungimas montavimo viela. Prie kiekvieno elemento pridedamos „Galmac“ danga ir polimerais padengtos reikiamo ilgio (2,2/3,2 mm skersmens) vielos ritės (5.13 pav.).

5.13 pav. Polimerais dengtos vielos

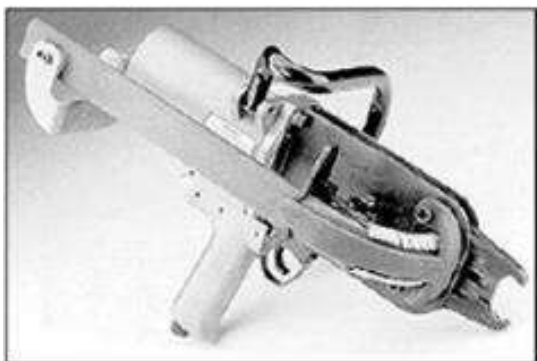
Įrankiai. Tvirtinimo žiedams užspausti tinkami įrankiai pavaizduoti 5.14 pav.: pneumatinis žiedų suspaustuvas (jungiamas prie 6–7 bar. oro kompresoriaus, oro vamzdžio maks. skersmuo 10 mm, maks. ilgis 30 m) arba rankinis žiedų suspaustuvas.

5.14 pav. Žiedų suspaustuvas

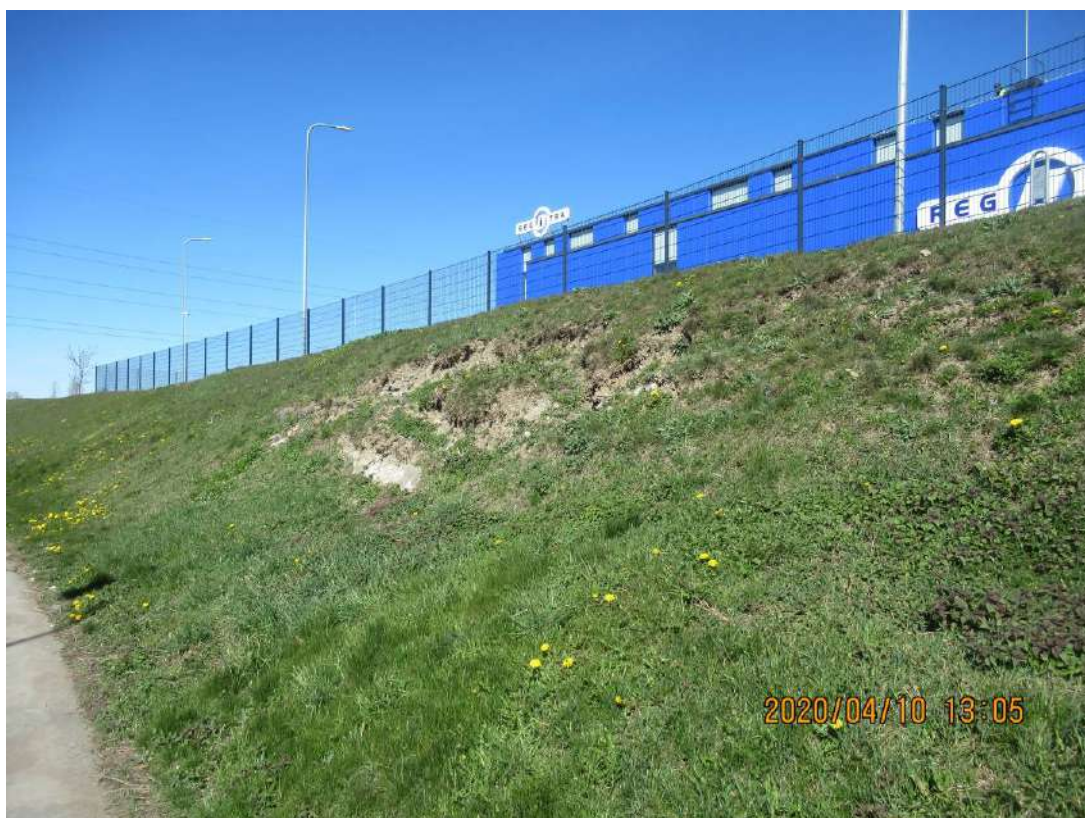
Nuotrauka Nr. 1. Šlaito nuošliauža šalia sklypo adresu Šiaurės pr. 25, Klaipėda.

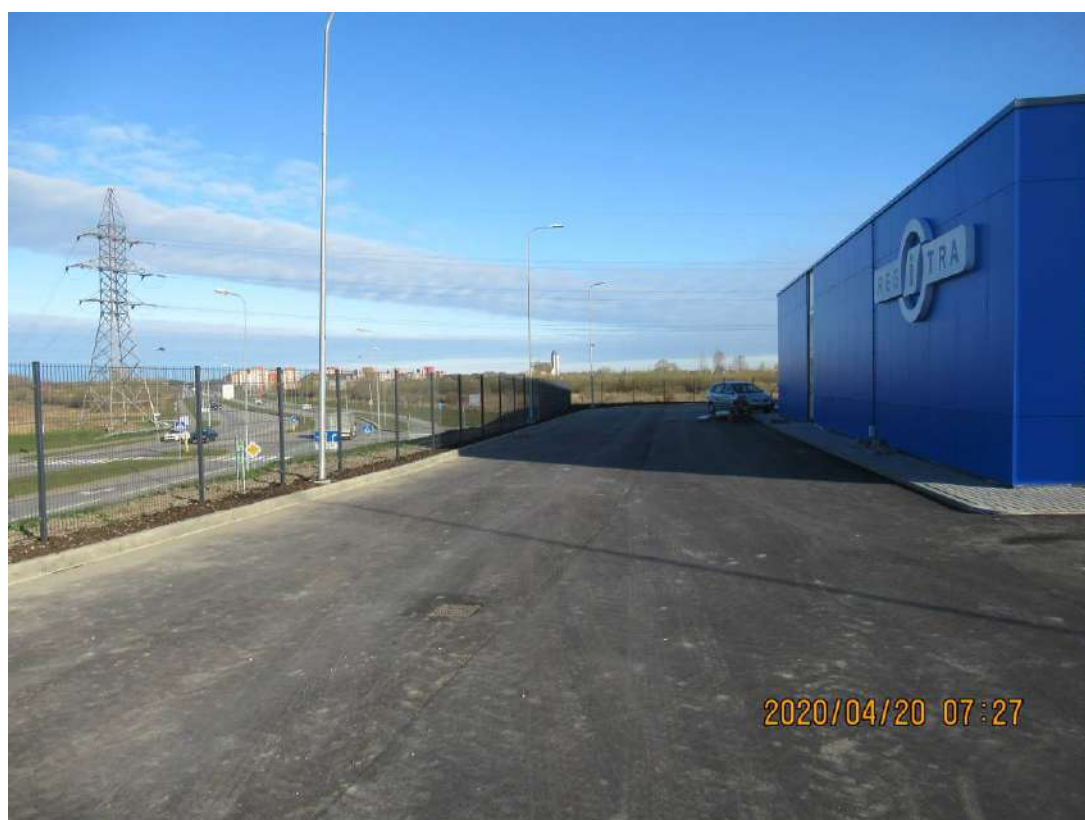
Nuotrauka Nr. 2. Pylimo viršuje sklypas Šiaurės pr. 25, Klaipėda.

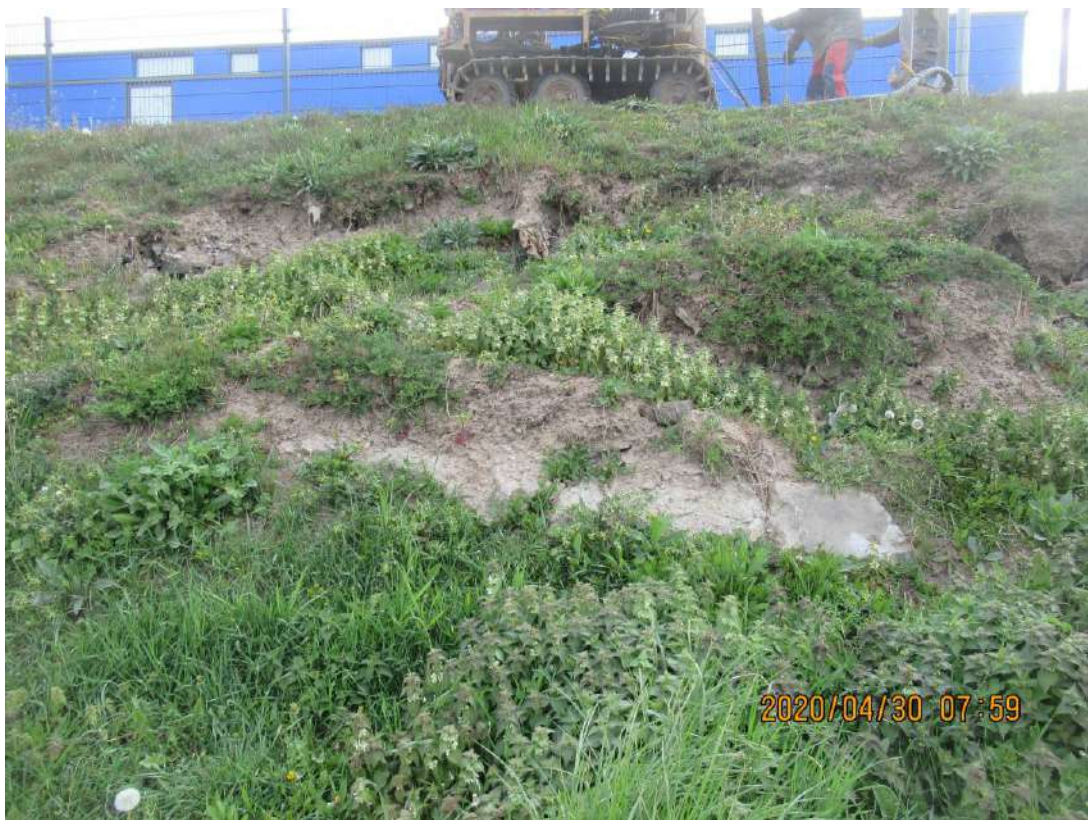
Nuotrauka Nr. 3. Ties nuošliauža atlikti inžineriniai geologiniai tyrimai.

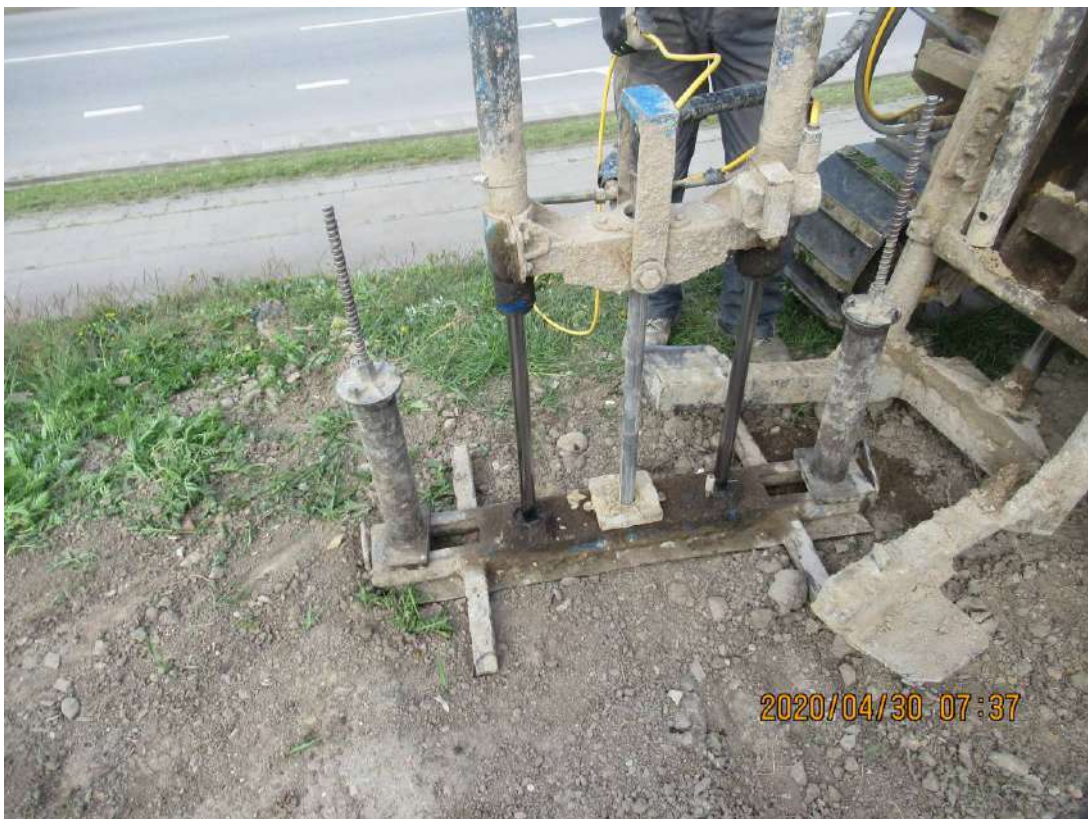
Nuotrauka Nr. 4. Inžineriniai geologiniai tyrimai šlaito viršuje.

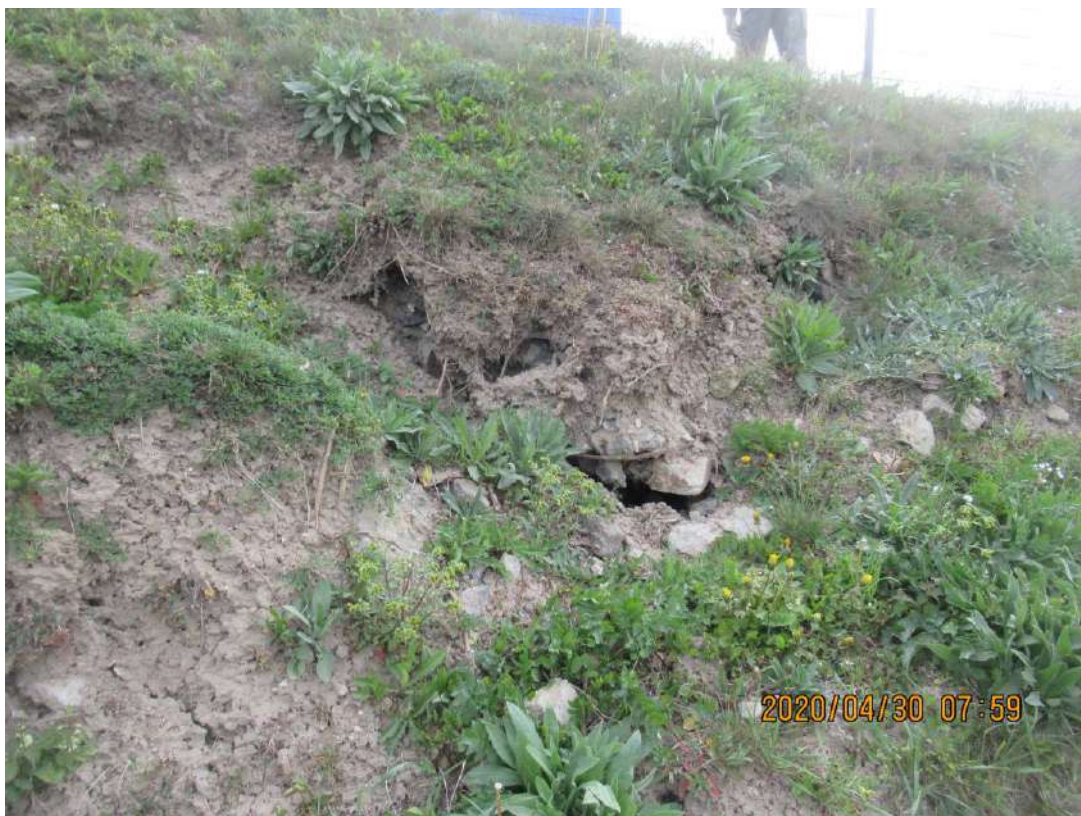
Nuotrauka Nr. 5. Šlaito nuošliaužos vietoje atsidenęs statybinis laužas.

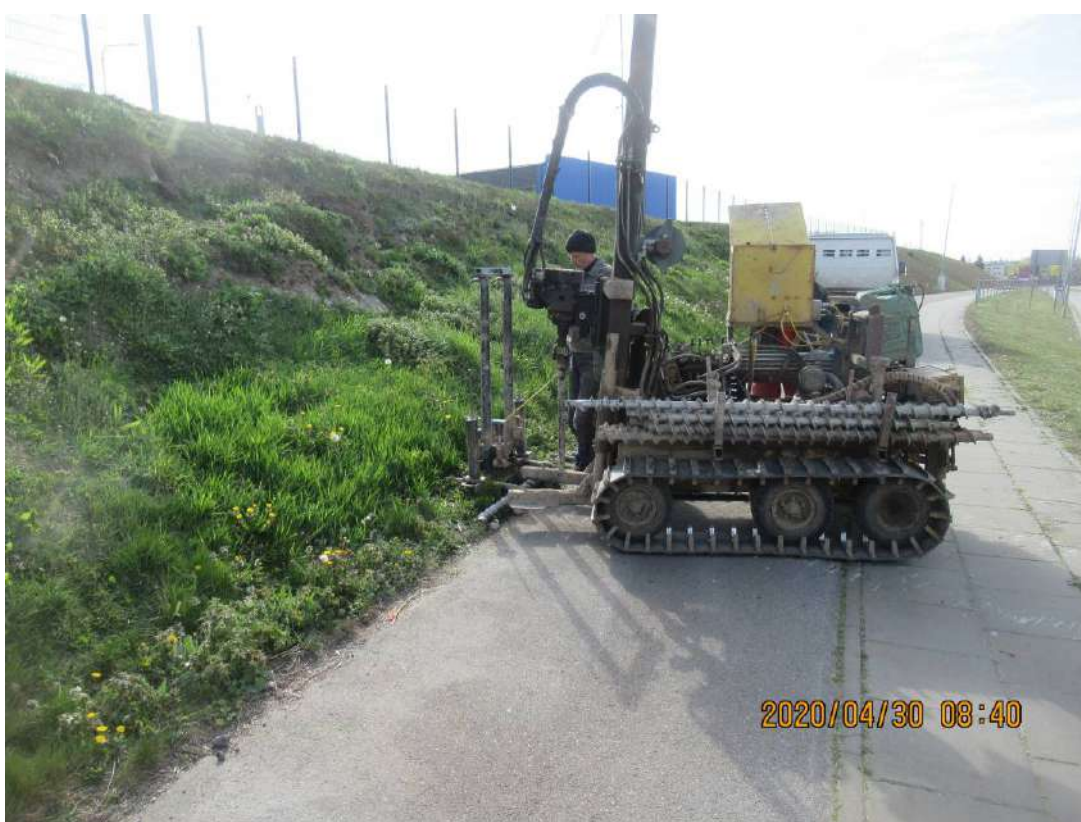
Nuotrauka Nr. 6. Inžineriniai geologiniai tyrimai šlaito apačioje.

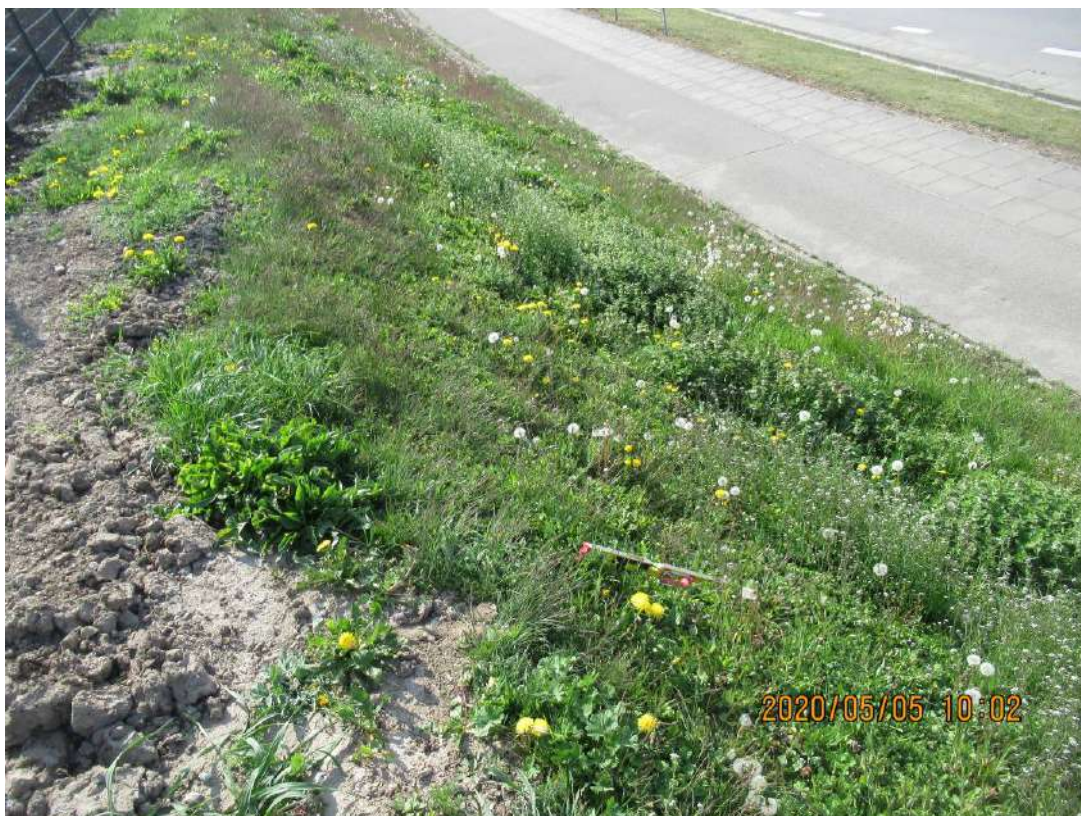
Nuotrauka Nr. 7. Šlaito nuolydžio matavimai.

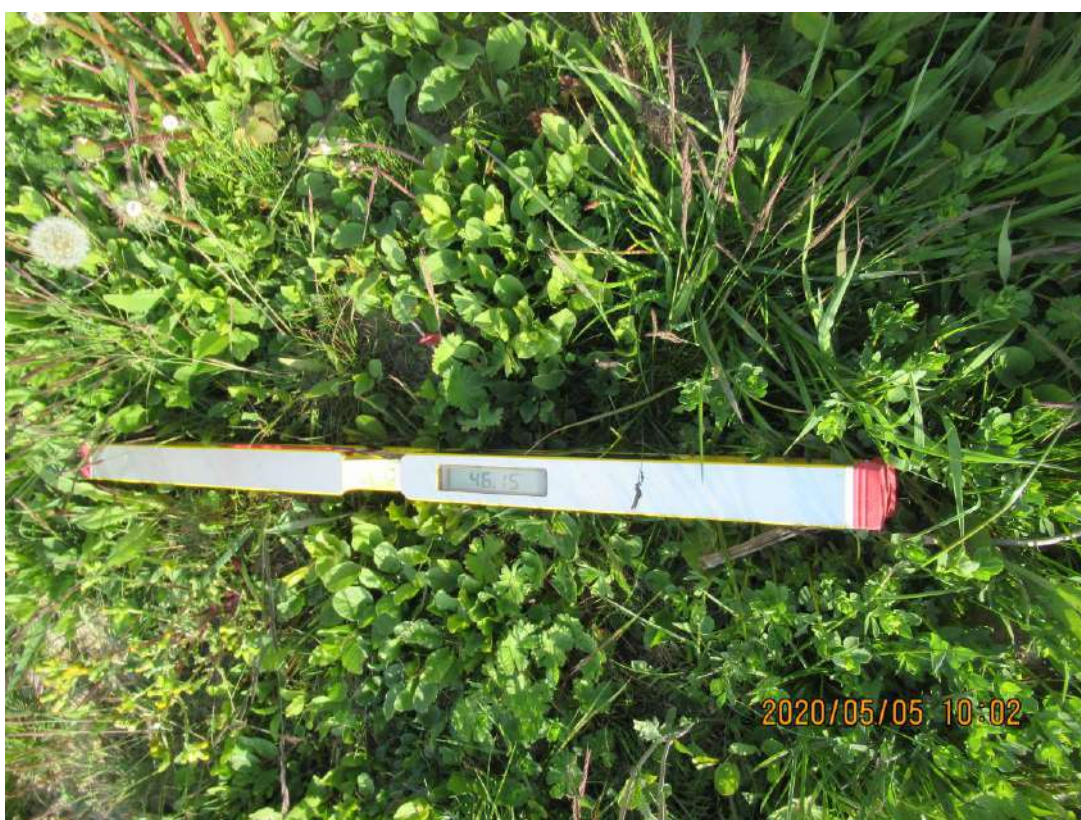
Nuotrauka Nr. 8. Šlaito nuolydis išmatuotas elektroniniu gulsčiu iki 46°.
