**KLAIPĖDOS MIESTO SAVIVALDYBĖS ADMINISTRACIJOS
APLINKOS KOKYBĖS SKYRIUS**

**H.MANTO, PRIE ATGIMIMO AIKŠTĖS, PUODŽIŲ GATVĖSE
AUGANČIŲ MEDŽIŲ BŪKLĖS TYRIMAI**

ATASKAITA

2018 11 05

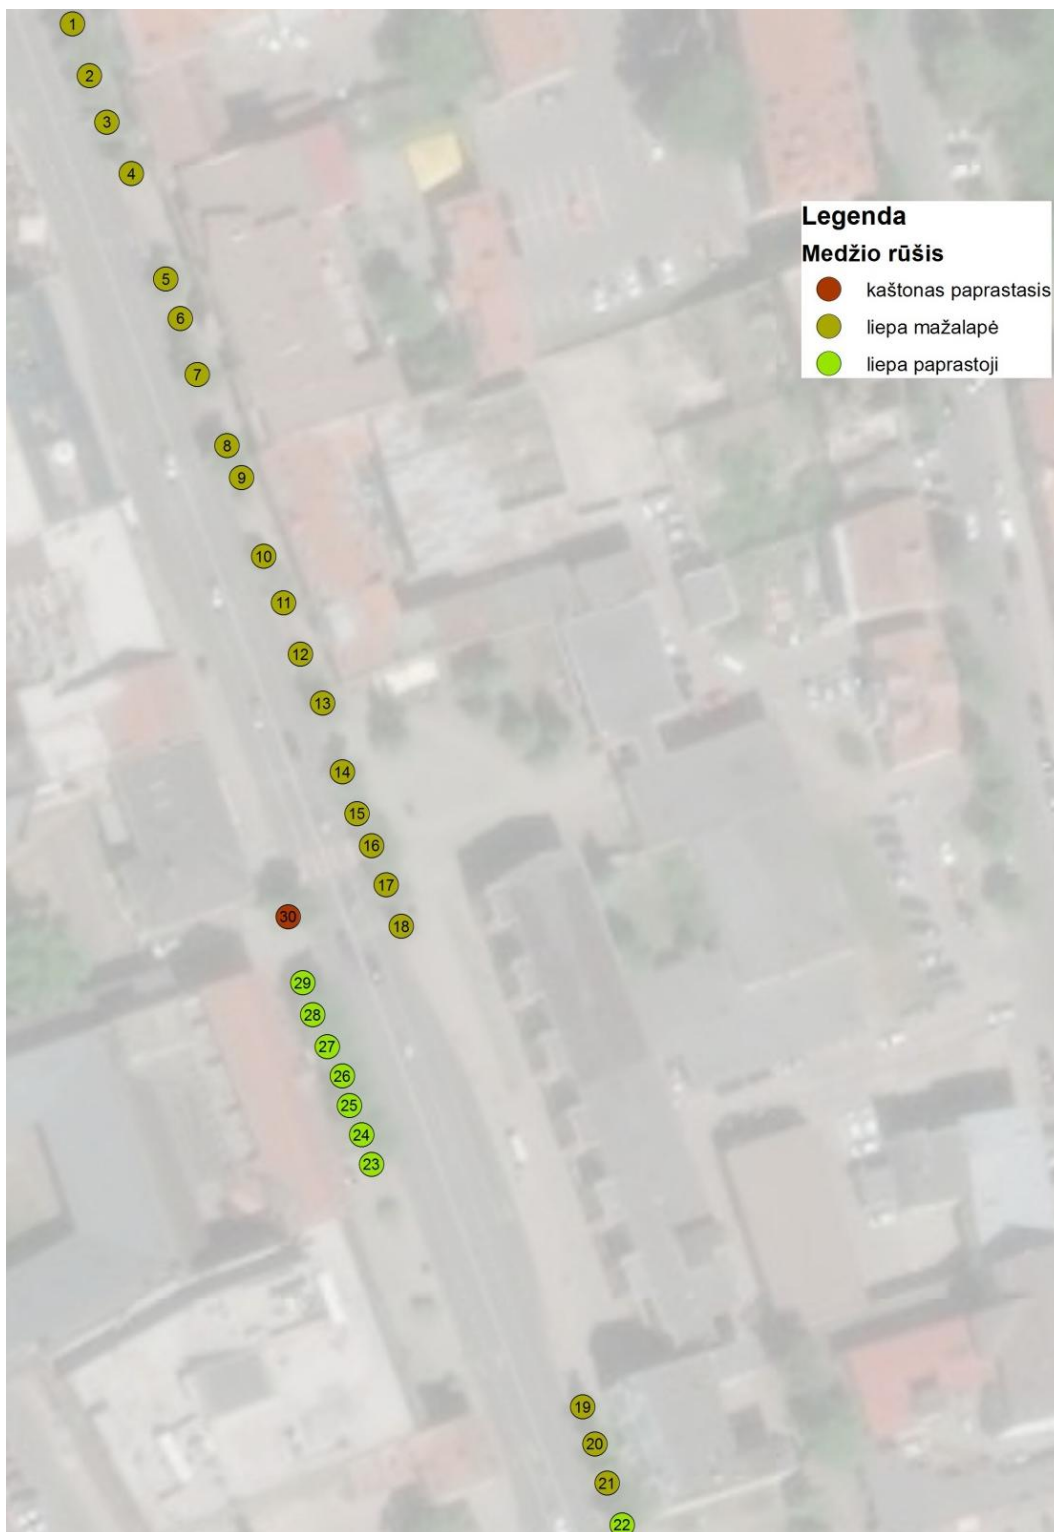
H.Manto gatvės medžių rūšių išsidėstymo planas

Paprastasis klevas (Nr.30) yra aukščiausias (15 m) ir storiausias (d 55 cm). Žemiausia - nr.9 mažalapė liepa (4 m). Ploniausios liepos skersmuo - 21 cm (nr.18), storiausios - 52 cm (nr.1).

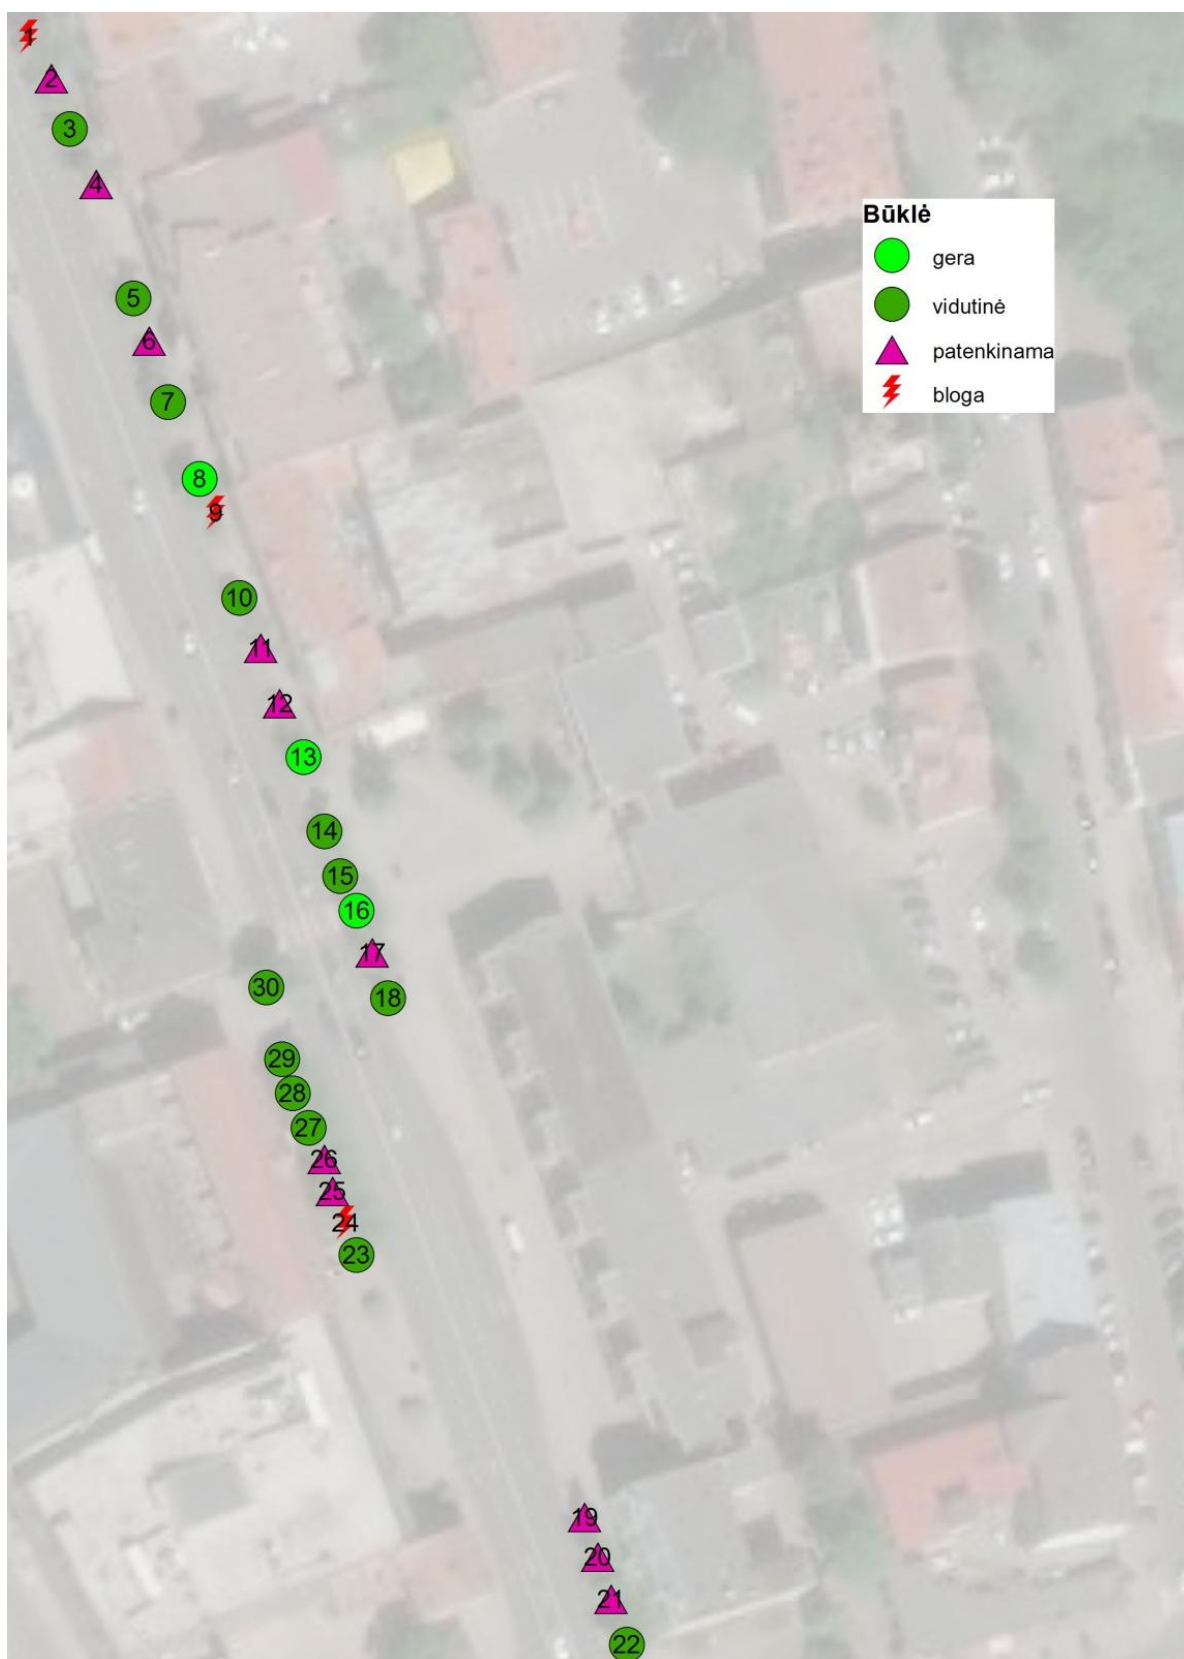
H.Manto gatvės medžių pasiskirstymo pagal būklę planas

Pagal būklę medžiai pasiskirstę sekančiai: geros būklės - 3 liepos (nr. 8, 13 ir 16), vidutinės – 13 medžių (nr. 3, 5, 7, 10, 14, 15, 18, 22, 23, 27, 28, 29 ir 30), patenkinamos – 11 liepų (nr. 2, 4, 6, 11, 12, 17, 19, 20, 21, 25 ir 26) ir blogos – 3 liepos (nr. 1, 9 ir 24).

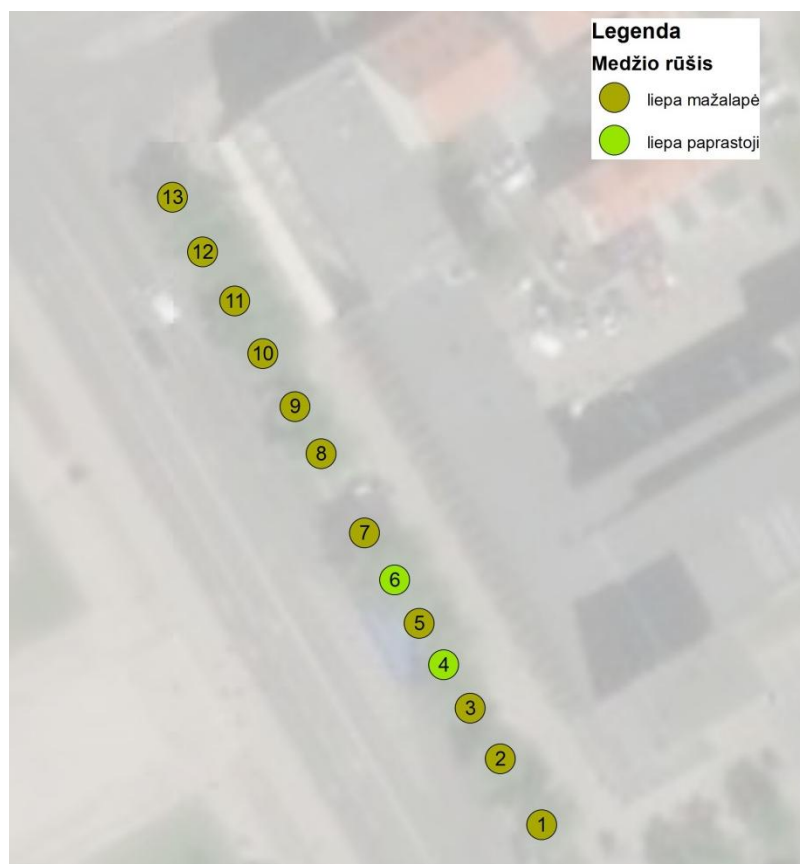
Medžių rūšių išsidėstymo planas

Liepų aukštis svyruoja nuo 12 m iki 17 m, kamieno skersmuo – nuo 38 cm iki 52 cm. Aukščiausia (17 m) ir stambiausia (52 cm) yra 7 nr. mažalapė liepa. Žemiausia (12 m) ir ploniausia (38 cm) yra 9 nr. mažalapė liepa.

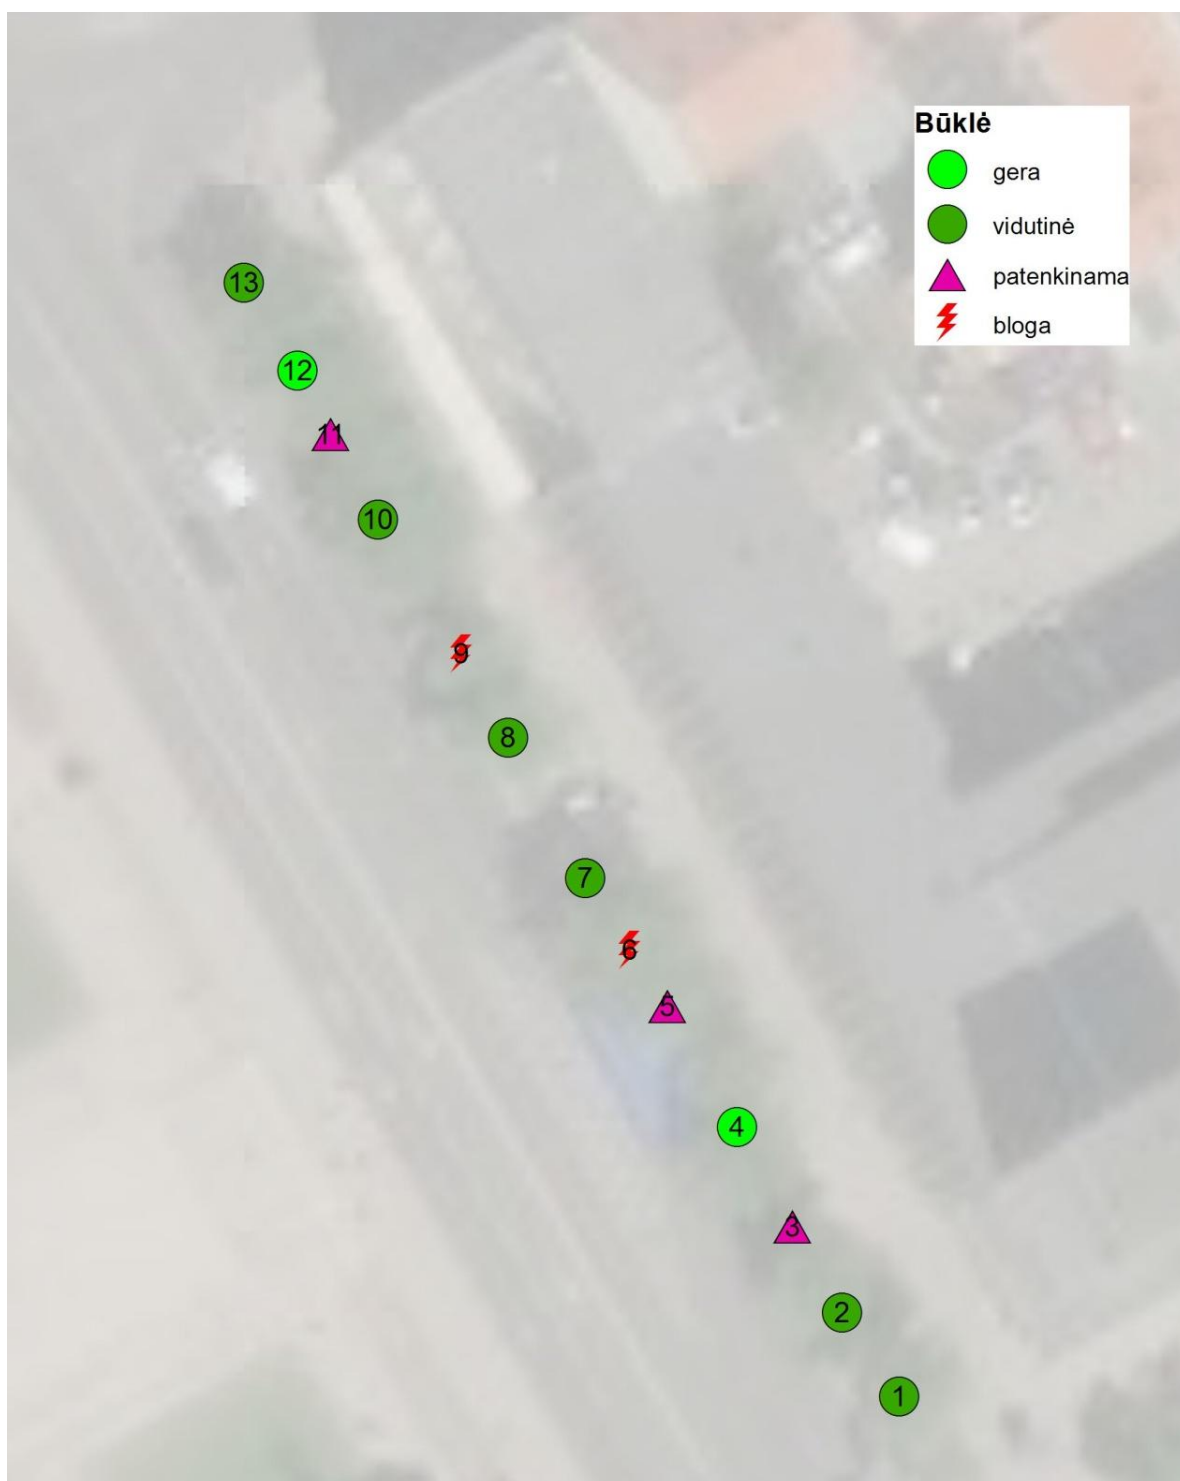
Medžiu pasiskirstymo pagal būklę planas

Geros būklės rasta 2 liepos (nr. 4 ir 12), vidutinės – 6 (nr.1, 2, 7, 8, 10 ir 13), patenkinamos – 3 (nr.3, 5 ir 11), blogos – 2 (nr. 6 ir 9) liepos.

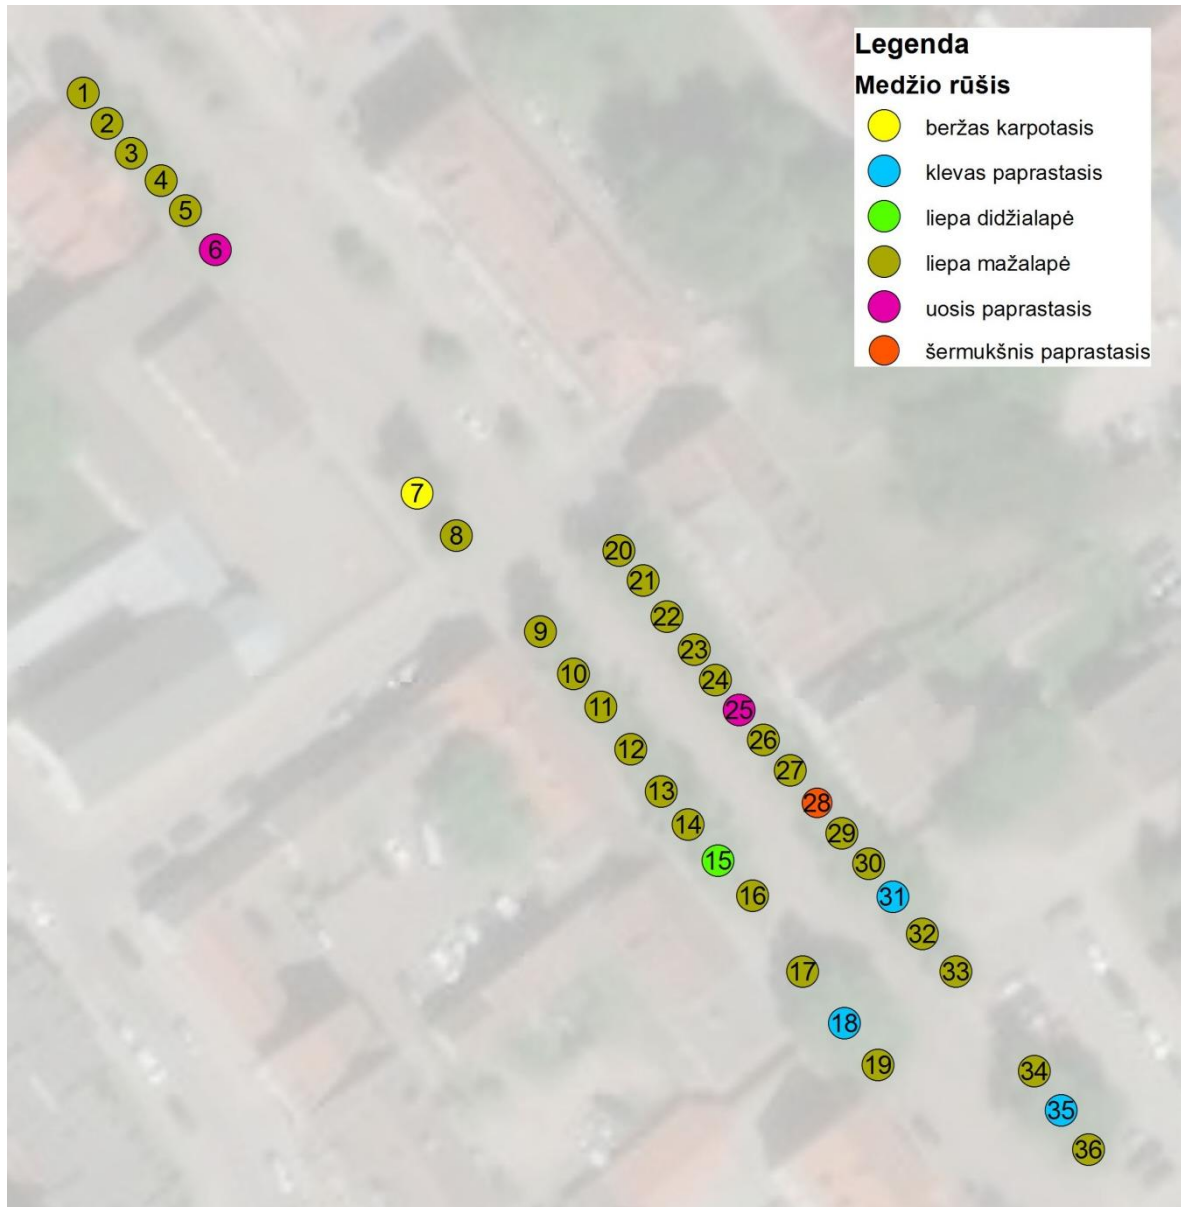
Medžių rūšių išsidėstymo planas

Aukščiausias medis, siekiantis 20 m yra karpotasis beržas. Storiausias, 69 cm skersmens yra paprastasis uosis. Liepų aukštis svyruoja nuo 9 iki 17 metrų, kamieno storis – nuo 22 iki 56 cm skersmens.

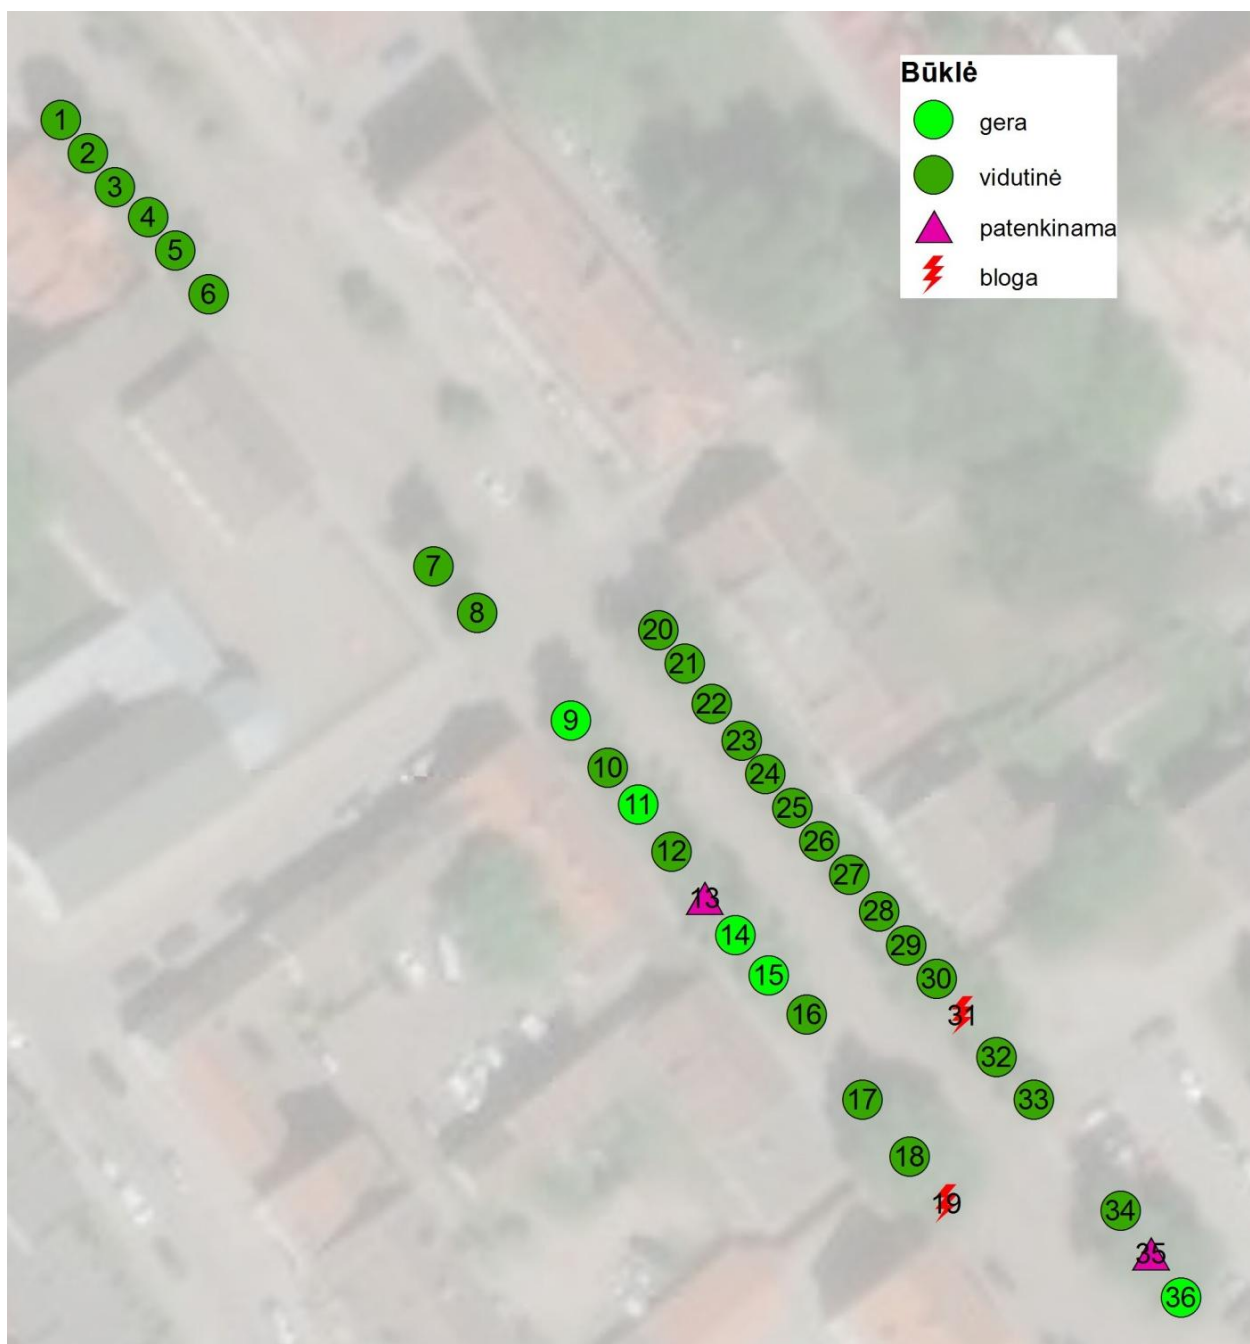
Medžių išsidėstymo pagal būklę planas

Geros būklės rasti 5 (nr. 9, 11, 14, 15 ir 36), vidutinės – 27 (nr. 1, 2, 3, 4, 5, 6, 7, 8, 10, 12, 16, 17, 18, 20, 21, 22, 23, 24, 25, 26, 27, 28, 29, 30, 32, 33 ir 34), patenkinamos – 2 (nr.13 ir 35), blogos – 2 (nr. 19 ir 31) medžiai.

Didelis vidutinės būklės medžių skaičius rodo, kad akmeninis grindinys grindinys daug geresnis medžių šaknų vystymuisi, nes praleidžia drėgmę, orą.

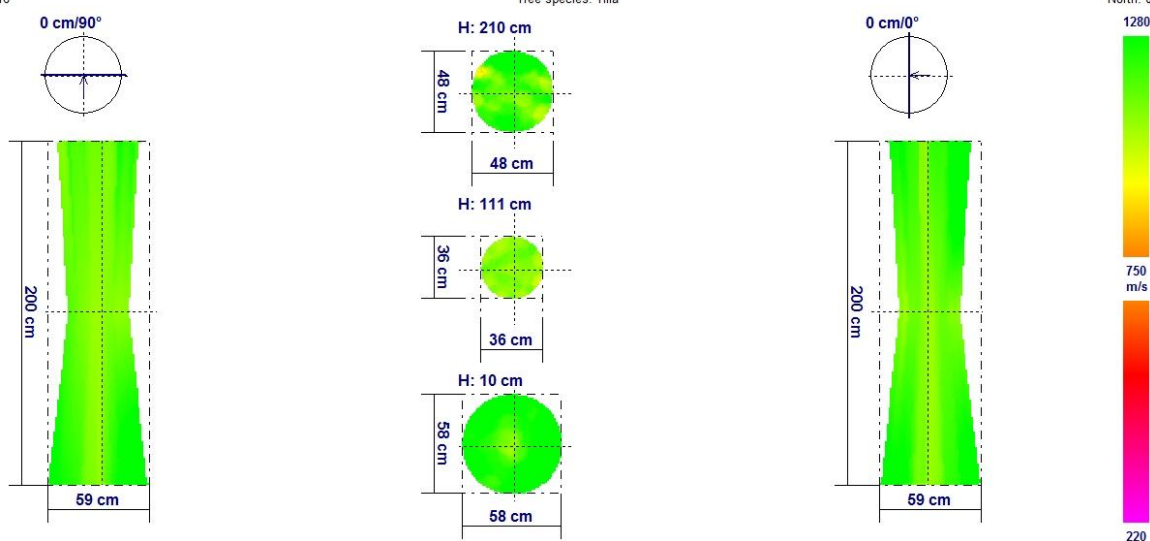
Mediena sveika.

Išvada: Medžio būklė vidutinė.

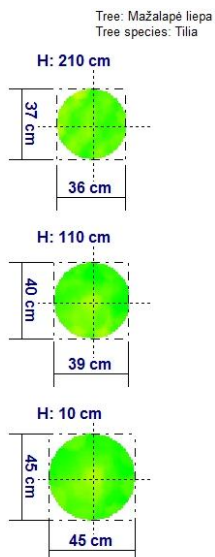
Project: ML33
Location: Puodžių g 16

Kreivoka.

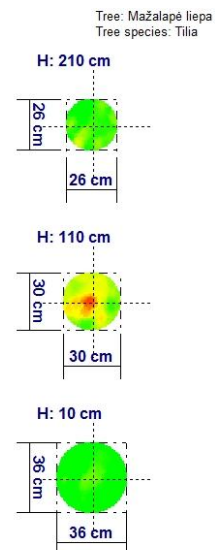
Project: ML34
Location: Puodžių g. 16

Didelė žaizda kamiene 1 m h, 40x10 cm. Viena viršūnė.

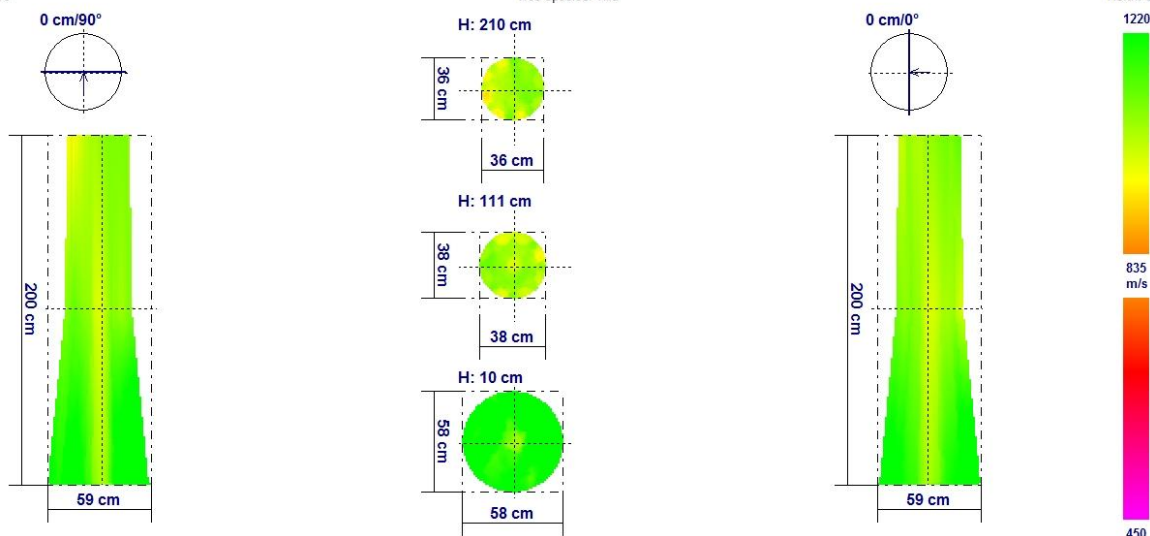
Mediena sveika.

Išvada: Medžio būklė gera.
