Darbo užsakovas – Klaipėdos miesto savivaldybės administracija

Bangų gatvės dalies nuo Gluosnių skg. iki Baltikalnio g. medžių būklės detalus
(instrumentinis) tyrimas

ATASKAITA

2022 09 30

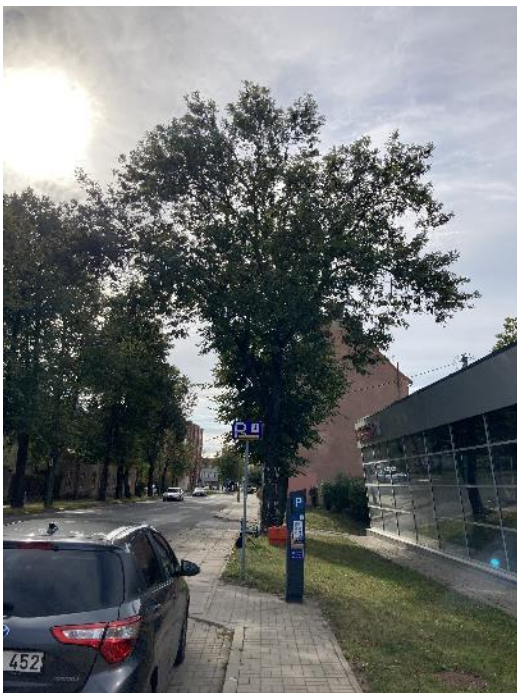
2. Paprastojo uosio (15 m aukštis, 39 cm skersmuo) laja gyvybinga, simetriška. Lajoje yra sausų šakų dėl *Chalaros fraxinea* poveikio (poveikis neintensyvus). Uosio šaknys iškeltos į paviršių. Prie šulinio dalis šaknų išrautos. Šaknys be didelių pažeidimų.

Matomos iškeltos atviros uosio šaknys

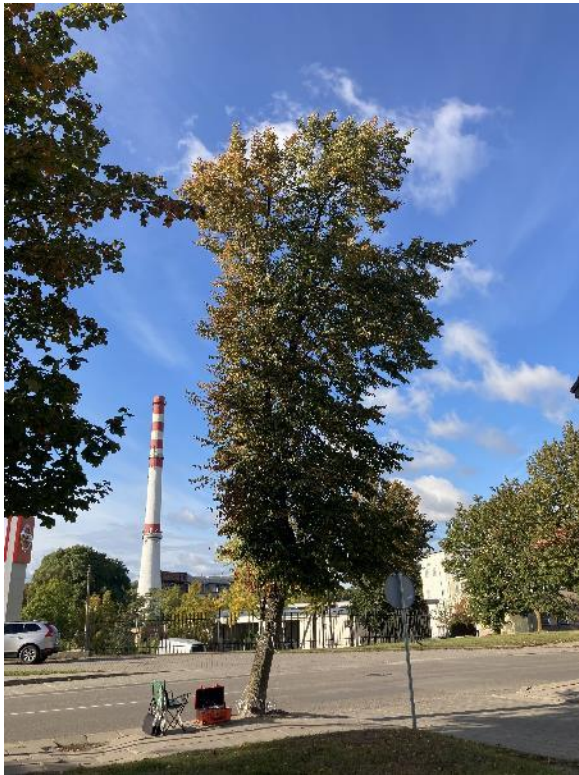
Medis pasviręs 10° į šiaurės rytų pusę

Per anksčiau genėjimo padarytus mechaninius kamieno pažeidimus pateko grybas pūdantis mediena. Puvinys išplito centrinėje kamieno dalyje, 10 % ploto nuo viso skerspjūvio ploto. Intensyvesnis medienos kitimas vyksta visame kamiene.

Išvada: Medžio būklė patenkinama.

Priežiūros priemonės: būtina stebėti puvinio plitimą kamiene, todėl reikalingas pakartotinis garsiniu tomografu tyrimas ne vėliau kaip po 10 metų. Reiktų užtikrinti vandens patekimą į polajinę medžio dalį (vandens patekimo galimybių nesumažinant). Tiesiant naujas gatvės komunikacijas užtikrinti šaknų nepažeidžiamumą. Bet kokia papildoma antropogeninė veikla gali paskatinti intensyvesnį

puvinio plitimą kamiene, nusilpus liepos imunitetui. Stebėti medžio posvyrio kampa. Galima patrumpinti šakas išstususias šiaurės rytinėje lajos pusėje, taip sumažinant lajos asimetriškumą.

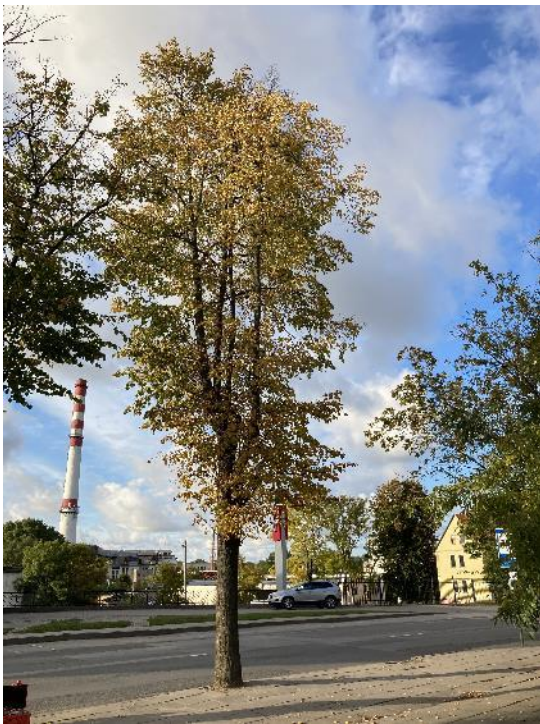
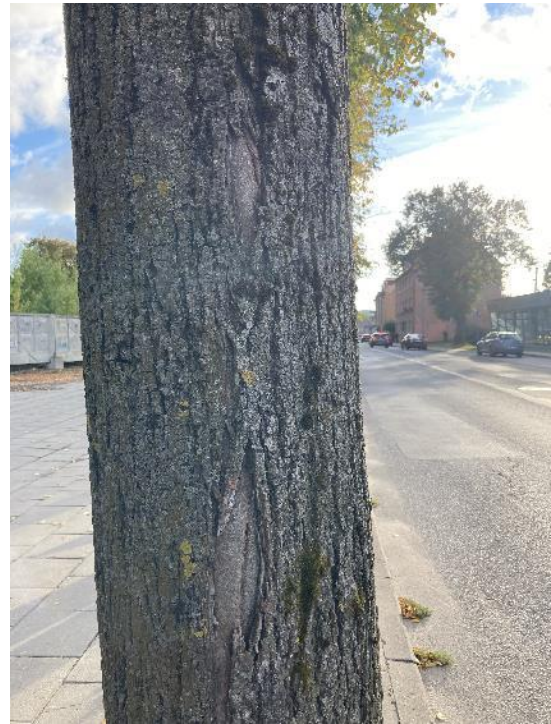
4. Mažalapės liepos (13 m aukštis, 42 cm skersmuo) laja gyvybinga, simetriška. Lajoje yra sausų šakelių. Dauguma lapų pažeisti rudmargės (nepavojingas ligo sukėlėjas). Daugelio lapų kraštai ruduoja dėl drėgmės trūkumo. Daugelio ankstesnių genėjimų palikti kelmeliai apauginami žieve. Šakų kelmelių mediena sausa, nepažeista puvinio. Pietrytinėje kamieno pusėje buvusios šakos vietoje formuojasi drevė (5 cm pločio ir 10 cm ilgio).

Kitų kamieno didesnių pažeidimų nėra.

Kamienas be didelių mechaninių pažeidimų

Per anksčiau genėjimų padarytus mechaninius pažeidimus pateko grybas pūdantis medieną. Puvinys išplito centrinėje kamieno dalyje, 13 % ploto nuo viso skerspjūvio ploto. Intensyvesnis medienos kitimas vyksta visame kamiene.

Išvada: Medžio būklė patenkinama.

Priežiūros priemonės: būtina stebėti puvinio plitimą kamiene, todėl reikalingas pakartotinis garsiniu tomografu tyrimas ne vėliau kaip po 10 metų. Tiesiant naujas gatvės komunikacijas užtikrinti šaknų nepažeidžiamumą. Bet kokia papildoma antropogeninė veikla gali paskatinti intensyvesnį puvinio plitimą kamiene, nusilpus liepos imunitetui.

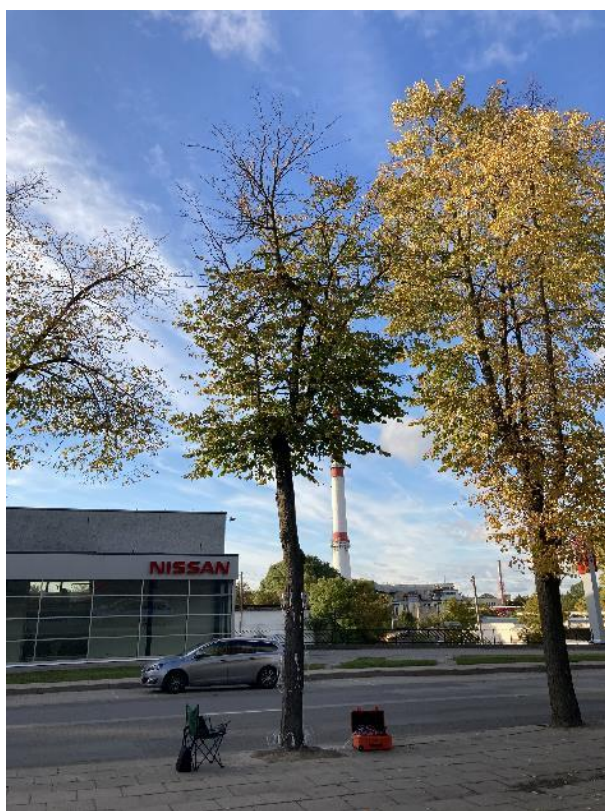
5. Mažalapės liepos (10 m aukštis, 33 cm skersmuo) silpstančia, asimetriška (sudarkyta genėjimo) laja. Didesnė šakų dalis išsidėsčiusi rytinėje lajo pusėje. Lajoje daug sausų šakų, džiūstanti viršūnė. Daugelio lapų kraštai ruduoja dėl drėgmės trūkumo. Dėl drėgmės trūkumo prasidėjęs ankstyvas lapų kritimas nuo viršūninių lajos šakų.

Pietinėje kamieno pusėje 4 m aukštyje, buvusios šakos vietoje formuojasi drevė. Šiaurinėje kamieno pusėje 3 m aukštyje, buvusios šakos vietoje formuojasi drevė. Iš drevės teka bakterinės vandenligės skysčiai. Kitų kamieno pažeidimų nėra.

Per genėjimo metu padarytus pažeidimus pateko grybas pūdantis medieną. Puvinys išplito centrinėje kamieno dalyje, 9 % ploto nuo viso skerspjūvio ploto. Intensyvesnis medienos kitimas vyksta viršutinėje kamieno dalyje.

Išvada: Medžio būklė nepatenkinama.

Priežiūros priemonės: būtina stebėti puvinio plitimą kamienne, todėl reikalingas pakartotinis garsiniu tomografu tyrimas ne vėliau kaip po 5 metų. Reiktų užtikrinti vandens patekimą į polajinę medžio dalį (vandens patekimo galimybių nesumažinant). Tiesiant naujas gatvės komunikacijas užtikrinti šaknų nepažeidžiamumą. Išgenėti sausas šakas. Bet kokia papildoma antropogeninė veikla gali paskatinti intensyvesnį puvinio plitimą kamienne, nusilpus liepos imunitetui. Stebėti lajos būklę. Prasidėjus intensyviai šakų džiūvimui, rekomenduojama liepą šalinti.

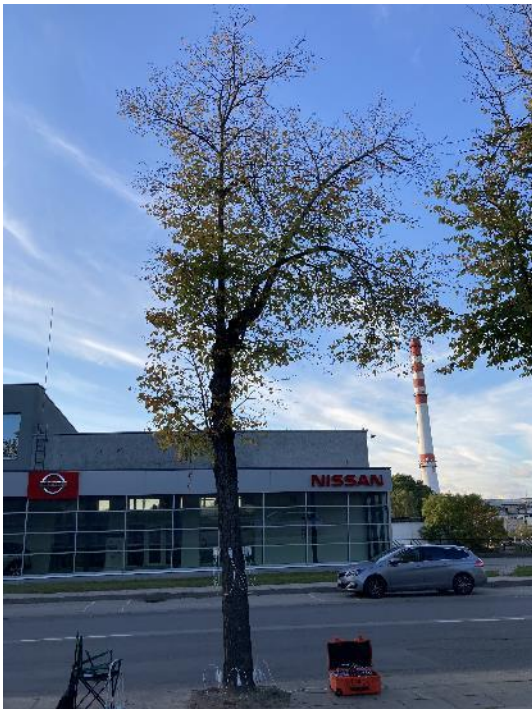
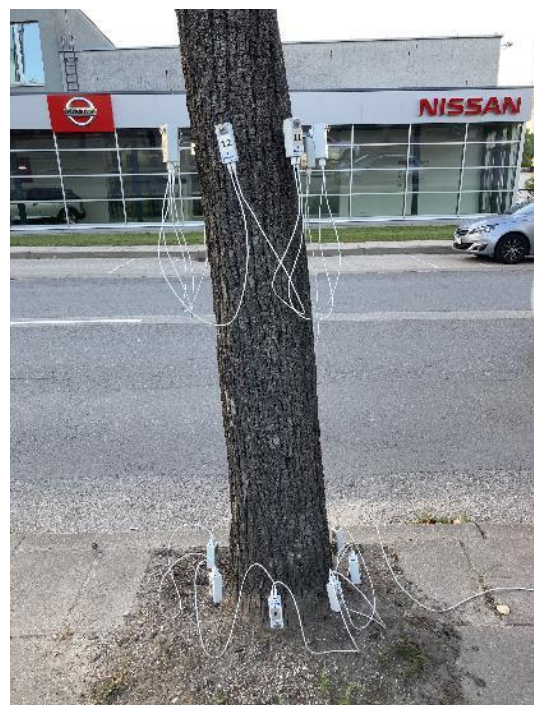
6. Mažalapės liepos (7 m aukštis, 31 cm skersmuo) laja vidutiniškai gyvybinga, asimetriška. Didesnė šakų dalis išsidėsčiusi šiaurinėje lajos pusėje. Daugelio lapų kraštai ruduoja dėl drėgmės trūkumo. Dėl drėgmės trūkumo prasidėjęs ankstyvas viso medžio lapų kritimas.

Pietinėje kamieno pusėje 2,3 m aukštyje nuo kamieno atšokusi žievė. Šiaurinėje kamieno pusėje 90 cm aukštyje randas (6 cm pločio ir 12 cm ilgio).

Per šaknų padarytus pažeidimus pateko grybas pūdantis medieną. Puvinys išplito centrinėje kamieno dalyje, 17 % ploto nuo viso skerspjūvio ploto. Intensyvesnis medienos kitimas vyksta apatinėje kamieno dalyje.

Išvada: Medžio būklė nepatenkinama.

Priežiūros priemonės: būtina stebėti puvinio plitimą kamiene, todėl reikalingas pakartotinis garsiniu tomografu tyrimas ne vėliau kaip po 5 metų. Reiktų užtikrinti vandens patekimą į polajinę medžio dalį (vandens patekimo galimybių nesumažinant). Tiesiant naujas gatvės komunikacijas užtikrinti šaknų apsaugą nuo pakartotinių pažeidimų. Bet kokia papildoma antropogeninė veikla gali paskatinti grybo plitimą kamiene, nusilpus liepos imunitetui.

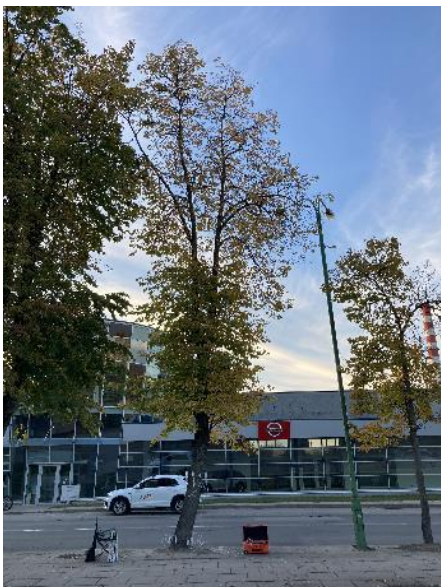
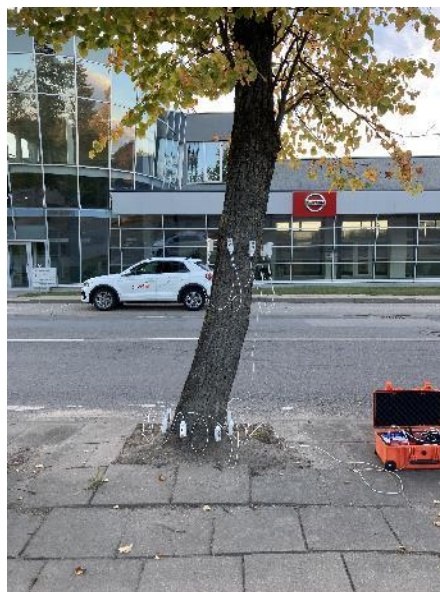
8. Mažalapės liepos (12 m aukštis, 36 cm skersmuo) laja vidutiniškai gyvybinga, simetriška. Lajoje yra sausų šakelių. Daugelio lapų kraštai ruduoja dėl drėgmės trūkumo. Lapai negausiai pažeisti rudmargės (nepavojingas ligos sukėlėjas). Dėl drėgmės trūkumo prasidėjęs ankstyvas lapų kritimas nuo viršūninių šakų. Medis 8° pasviręs į šiaurės rytinę pusę. Medis neseniai genėtas.

Kamienas be pažeidimų.

Per anksčiau genėjimo metu padarytus pažeidimus pateko grybas pūdantis mediena. Puvinyš išplito centrinėje kamieno dalyje, 5 % ploto nuo viso skerspjūvio ploto. Intensyvesnis medienos kitimas vyksta viršutinėje kamieno dalyje.

Išvada: Medžio būklė patenkinama.

Priežiūros priemonės: būtina stebėti puvinio plitimą kamieno, todėl reikalingas pakartotinis garsiniu tomografu tyrimas ne vėliau kaip po 10 metų. Reiktų užtikrinti vandens patekimą į polajinę medžio dalį (vandens patekimo galimybių nesumažinant). Tiesiant naujas gatvės komunikacijas užtikrinti šaknų nepažeidžiamumą. Bet kokia papildoma antropogeninė veikla gali paskatinti intensyvesnį puvinio plitimą kamieno, nusilpus liepos imunitetui.

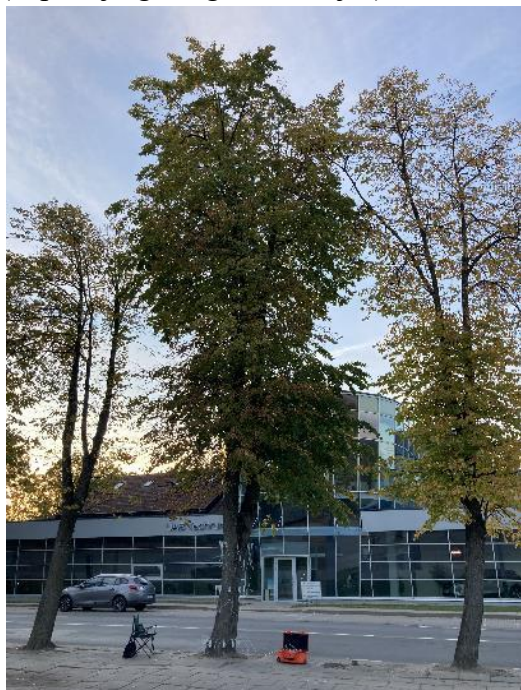
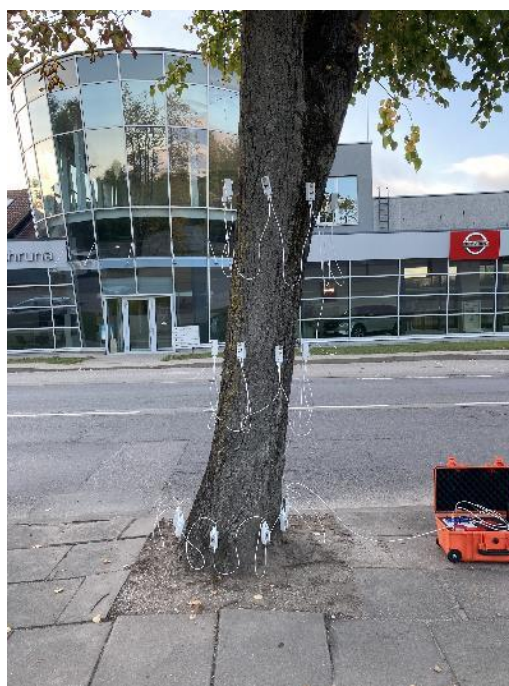
9. Mažalapės liepos (13 m aukštis, 48 cm skersmuo) laja gyvybinga, simetriška. Lajoje yra sausų šakelių. Lapų kraštai ruduoja dėl drėgmės trūkumo. Pavieniai lapai pažeisti rudmargės (nepavoingas ligos sukėlėjas). Medis 7° pasviręs į šiaurės rytinę pusę. Kamienas be pažeidimų.

Kamiene puvinio nenustatyta, bet prasidėjęs 1,2 m aukštyje medienos kitimas.

Išvada: Medžio būklė patenkinama.

Priežiūros priemonės: būtina stebėti ar neatsiras puvinys kamiene, todėl reikalingas pakartotinis garsiniu tomografu tyrimas ne vėliau kaip po 10 metų. Reiktų užtikrinti vandens patekimą į polajinę medžio dalį (vandens patekimo galimybių nesumažinant). Tiesiant naujas gatvės komunikacijas užtikrinti šaknų nepažeidžiamumą. Bet kokia papildoma antropogeninė veikla gali paskatinti puvinio atsiradimui kamiene, nusilpus liepos imunitetui.

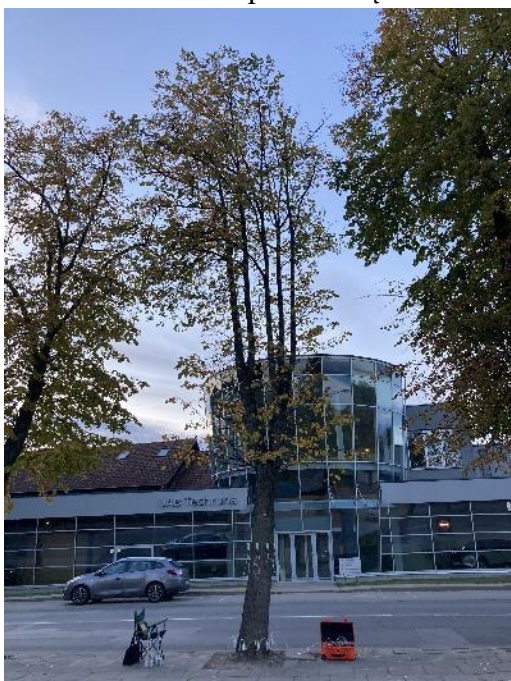
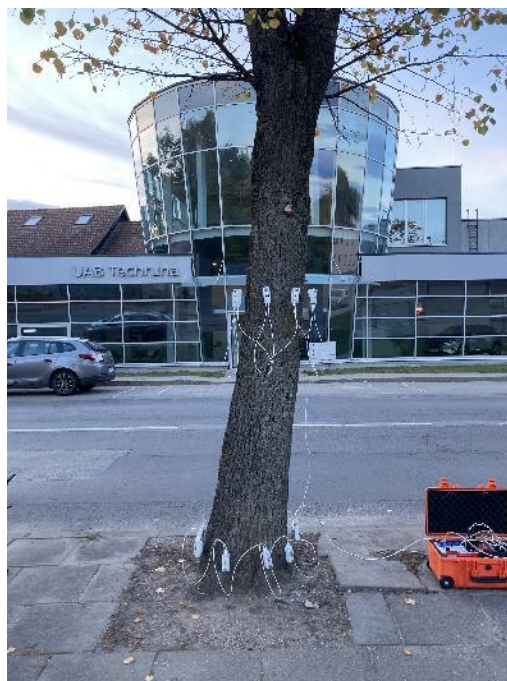
10. Mažalapės liepos (12 m aukštis, 40 cm skersmuo) laja vidutiniškai gyvybinga, simetriška. Lajoje yra sausų šakų. Dėl drėgmės trūkumo prasidėjęs ankstyvas lapų kritimas nuo viršūninių lajos šakų. Medis neseniai genėtas.

Kamienas be pažeidimų.

Per anksčiau genėjimo metu padarytus pažeidimus pateko grybas pūdantis medieną. Puviny išplito centrinėje kamieno dalyje, 17 % ploto nuo viso skerspjūvio ploto. Neintensyvus medienos kitimas vyksta visame kamiene.

Išvada: Medžio būklė patenkinama.

Priežiūros priemonės: būtina stebėti puvinio plitimą kamiene, todėl reikalingas pakartotinis garsiniu tomografu tyrimas ne vėliau kaip po 10 metų. Reiktų užtikrinti vandens patekimą į polajinę medžio dalį (vandens patekimo galimybių nesumažinant). Tiesiant naujas gatvės komunikacijas užtikrinti šaknų nepažeidžiamumą. Bet kokia papildoma antropogeninė veikla gali paskatinti intensyvesnį puvinio plitimą kamiene, nusilpus liepos imunitetui.

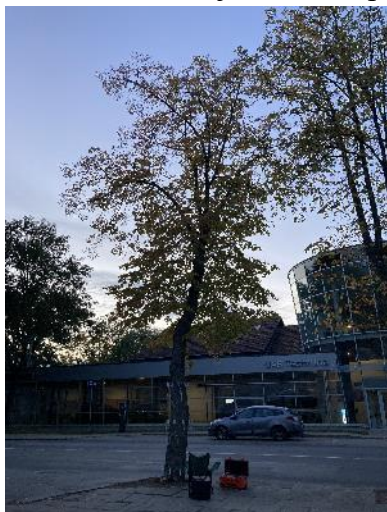
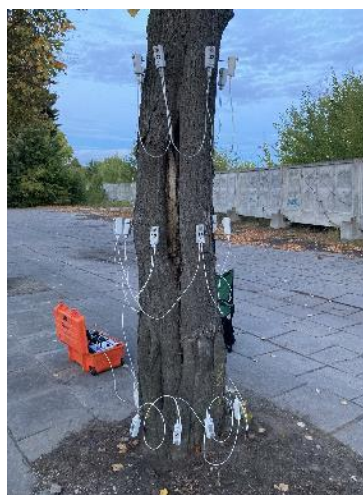
11. Mažalapės liepos (11 m aukštis, 40 cm skersmuo) laja vidutiniškai gyvybinga, simetriška. Lajoje yra sausų šakelių. Lapų kraštai ruduoja dėl drėgmės trūkumo. Dėl drėgmės trūkumo prasidėjęs ankstyvas lapų kritimas nuo viršūninių lajos šakų. Medis neseniai genėtas.

Visame kamiene daugybiniai žievės pažeidimai. Vakariniėje pusėje daugybiniai kamieno pažeidimai, kuriuose atviros žaizdos be žievės. Vakariniėje pusėje 1 m aukštyje vienoje iš žaizdų formuojasi drevė (10 cm pločio ir 60 cm ilgio). Drevėje intensyviai žvynuotosios skylėtbudės ardoma mediena. Pietinėje kamieno pusėje 2 m aukštyje, buvusios šakos vietoje formuojasi drevelė.

Didelis mechaninis pažeidimas išilgai kamieno

Per anksčiau padarytus mechaninius pažeidimus į kamieną pateko grybas pūdantis medieną. Puvinyš išplito į visą kamieną, 42 % ploto nuo viso skerspjūvio ploto. Intensyvesnis medienos kitimas vyksta visame kamiene.

Išvada: Medžio būklė bloga (rekomenduojama šalinti).

Priežiūros priemonės: rekomenduojama šalinti.

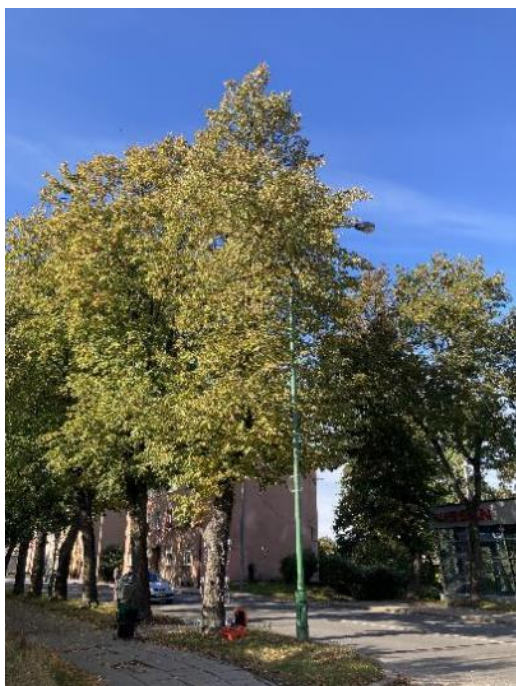
12. Mažalapės liepos (15 m aukštis, 45 cm skersmuo) laja vidutiniškai gyvybinga, asimetriška. Stambesnė šaka ištysusi į gatvės pusę. Daugelio lapų kraštai ruduoja dėl drėgmės trūkumo. Dalis lapų pažeisti rudmargės (nepavojingas ligos sukėlėjas).

Rytinėje kamieno pusėje 2 m aukštyje buvusios šakos vietoje susiformavo didelė drevė iki kamieno centro. Drevėje mediena intensyviai ardoma žvynuotosios skylėtbudės. Drevės viduje laikosi vanduo. Drevėje gali lengviau vystytis bakteriniai puviniai. Pietinėje kamieno pusėje 90 cm aukštyje randas (5 cm pločio ir 10 cm ilgio).

Žvynuotosios skylėtbudės sukeltas puvinys išplito centrinėje kamieno dalyje, 15 % ploto nuo viso skerspjūvio ploto. Intensyvesnis medienos kitimas vyksta viršutinėje kamieno dalyje.

Išvada: Medžio būklė nepatenkinama.

Priežiūros priemonės: būtina stebėti puvinio plitimą kamieno, todėl reikalingas pakartotinis garsiniu tomografu tyrimas ne vėliau kaip po 5 metų. Reiktų užtikrinti vandens patekimą į polajinę medžio dalį (vandens patekimo galimybių nesumažinant). Tiesiant naujas gatvės komunikacijas užtikrinti šaknų apsaugą nuo pažeidimų. Bet kokia papildoma antropogeninė veikla gali paskatinti grybo plitimą kamieno, nusilpus liepos imunitetui. Palengvinti (išgenint smulkiasias šakas) stambiają šaką, ištysusią virš gatvės, mažinant lajos asimetriškumą.

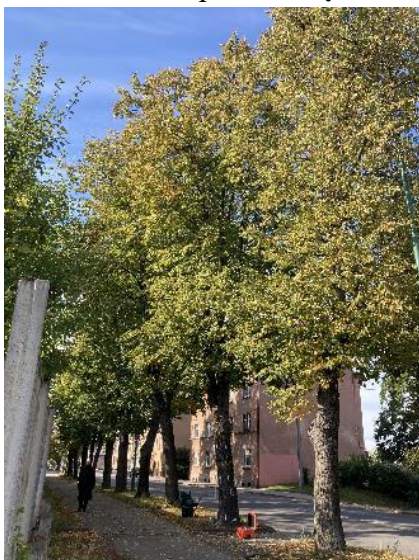
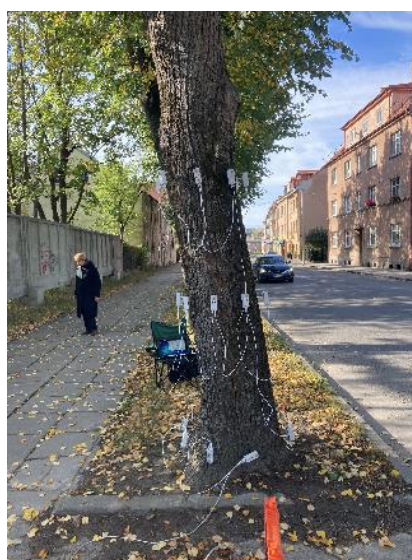
13. Mažalapės liepos (14 m aukštis, 47 cm skersmuo) laja gyvybinga, simetriška. Lapai negausiai pažeisti rudmargės. Medis 7° pasviręs į rytinę pusę, į pėsčiųjų tako pusę.

Šiaurės vakarinėje kamieno pusėje 2,4 m aukštyje, buvusios šakos vietoje formuojasi drevelė. Vakarinėje kamieno pusėje 3 m aukštyje nupjauta stambi šaka. Šakos kelmelio mediena sausa, nepažeista puvinio.

Medis 7° pasviręs į rytinę pusę

Kamiene puvinio nenustatyta, bet prasidėjęs apatinėje kamieno dalyje medienos kitimas.

Išvada: Medžio būklė patenkinama.

Priežiūros priemonės: būtina stebėti ar neatsiras puvinys kamiene, todėl reikalingas pakartotinis garsiniu tomografu tyrimas ne vėliau kaip po 10 metų. Tiesiant naujas gatvės komunikacijas užtikrinti šaknų nepažeidžiamumą. Bet kokia papildoma antropogeninė veikla gali paskatinti puvinio atsiradimui kamiene, nusilpus liepos imunitetui.

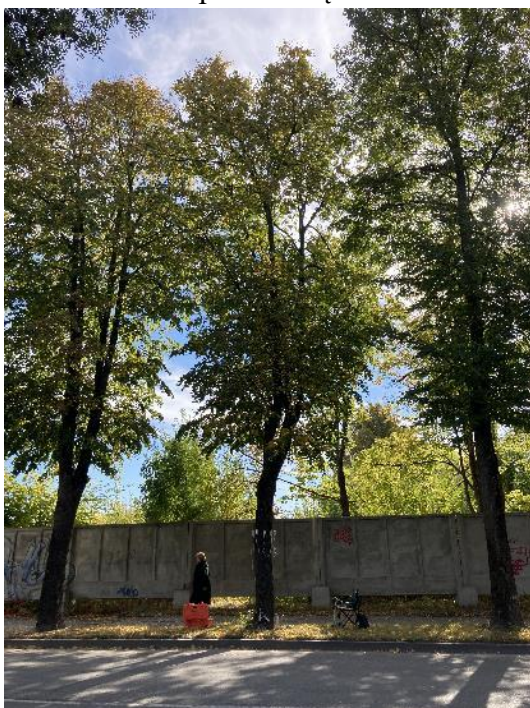
14. Mažalapės liepos (14 m aukštis, 42 cm skersmuo) laja vidutiniškai gyvybinga, simetriška. Lapai negausiai pažeisti liepinių kenkėjų (nepavojingi kenkėjai). Medis 6° pasviręs į pietrytinę pusę, į pėsčiųjų tako pusę. Posviris nedidelis, be to stambesnės šakos ištysimas priešingoje lajos pusėje jį kompensuoja. Buvusių šakų kelmeliai sėkmingai apauginami žieve.

Kamieno pažeidimų nėra. Pažeista stipriai į paviršių iškelta šaknis.

Per mechaniškai pažeistą šaknį, pateko grybas pūdantis medieną. Puvinys išplito centrinėje kamieno dalyje, 18 % ploto nuo viso skerspjūvio ploto. Intensyvesnis medienos kitimas vyksta priekelminėje kamieno dalyje.

Išvada: Medžio būklė nepatenkinama.

Priežiūros priemonės: būtina stebėti puvinio plitimą kamiene, todėl reikalingas pakartotinis garsiniu tomografu tyrimas ne vėliau kaip po 5 metų. Reiktų užtikrinti vandens patekimą į polajinę medžio dalį (vandens patekimo galimybių nesumažinant). Tikėtina, kad medžiui per pažeistas šaknis sunkiau pasisąvinti vandenį ir maisto medžiagas. Tiesiant naujas gatvės komunikacijas pakartotinai nepažeisti šaknų. Bet kokia papildoma antropogeninė veikla gali paskatinti intensyvesnį puvinio plitimą kamiene, nusilpus liepos imunitetui.

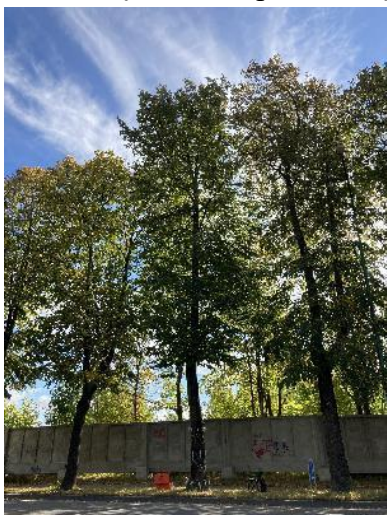
15. Mažalapės liepos (16 m aukštis, 47 cm skersmuo) laja gyvybinga, asimetriška. Dauguma šakų išsidėstę rytinėje pusėje, priešingoje pasvirimo pusei, todėl lajos svorio centras yra tinkamoje vietoje. 2 m aukštyje 12° kamienas išlinksta į kelio pusę, bet vėliau kamienas išsitiesina. Rytinėje kamieno pusėje 2 m aukštyje, buvusios šakos vietoje formuojasi drevė (10 cm pločio ir 20 cm ilgio) 10 cm gylio. Drevėje mediena pažeista puvinio.

Kitų kamieno pažeidimų nėra. Pažeistos į paviršių išeinančios šaknys.

Per mechaniškai pažeistas šaknis ir pažeistą šakos kelmelį į kamieną pateko grybas pūdantis medieną. Puvinys išplito centrinėje kamieno dalyje ir dalyje balaninės medienos, 19 % ploto nuo viso skerspjūvio ploto. Intensyvesnis medienos kitimas vyksta visame kamiene.

Išvada: Medžio būklė nepatenkinama.

Priežiūros priemonės: būtina stebėti puvinio plitimą kamiene, todėl reikalingas pakartotinis garsiniu tomografu tyrimas ne vėliau kaip po 5 metų. Reiktų užtikrinti vandens patekimą į polajinę medžio dalį (vandens patekimo galimybių nesumažinant). Tikėtina, kad medžiui per pažeistas šaknis sunkiau pasisąvinti vandenį ir maisto medžiagas. Tiesiant naujas gatvės komunikacijas pakartotinai nepažeisti šaknų. Bet kokia papildoma antropogeninė veikla gali paskatinti intensyvesnį puvinio plitimą kamiene, nusilpus liepos imunitetui. Žaizdų valymas netikslingas, nebent žaizdoje pradėtų augti grybų vaisiakūniai (tuomet pašalinus grybų vaisiakūnius reikalinga žaizdos negyvos medienos dezinfekcija antiseptikais, antiseptikų netepti ant gyvos medienos, kas galėtų sukelti gyvų audinių nekrozes).

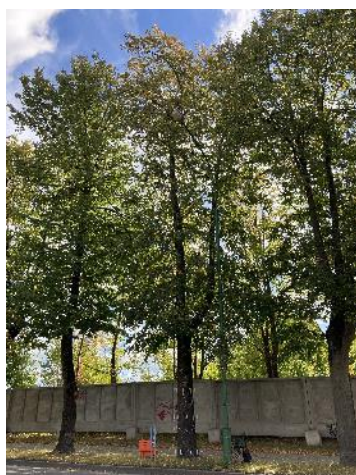
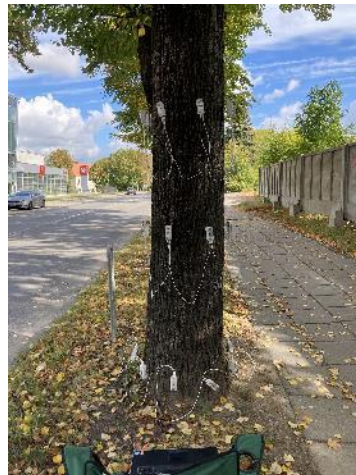
16. Mažalapės liepos (16 m aukštis, 54 cm skersmuo) laja gyvybinga, asimetriška (dėl anksčiau išpjautos stambios šakos). Lapai pažeisti liepinių kenkėjų (nepavojingi kenkėjai). Lajoje yra sausų šakų.

Šakų kelmelių mediena sausa, apauginama sėkmingai žievės. Kamieno pažeidimų nėra.

Per ankstesnius kamieno mechaninius pažeidimus pateko grybas pūdantis medieną. Puvinys išplito centrinėje kamieno dalyje, 13 % ploto nuo viso skerspjūvio ploto. Intensyvesnis medienos kitimas vyksta kamieno dalyje, 1,2 m aukštyje.

Išvada: Medžio būklė patenkinama.

Priežiūros priemonės: būtina stebėti puvinio plitimą kamieno, atliekant pakartotinį garsiniu tomografu tyrimą ne vėliau kaip po 10 metų. Tiesiant naujas gatvės komunikacijas užtikrinti šaknų nepažeidžiamumą. Bet kokia papildoma antropogeninė veikla gali paskatinti puvinio atsiradimui kamieno, nusilpus liepos imunitetui. Išgenėti lajoje sausas šakas. Pietinėje lajos pusėje reiktų lengvinti stambią šaką, išgenint smulkias šakas (praretinant šaką).

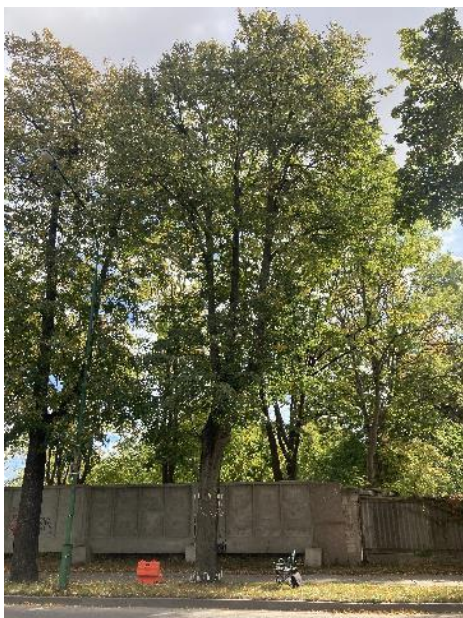
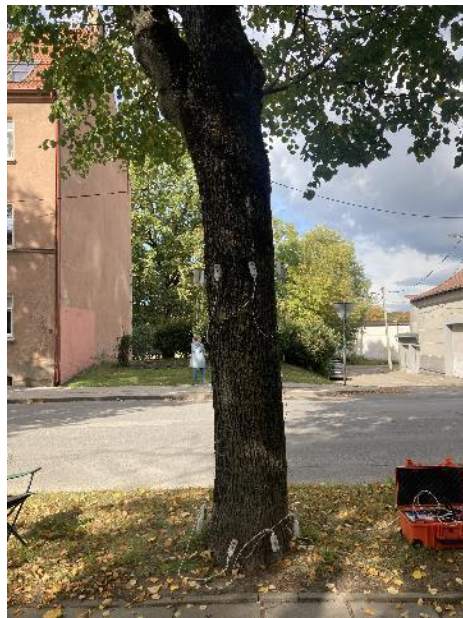
17. Mažalapės liepos (16 m aukštis, 50 cm skersmuo) laja gyvybinga, asimetriška. Viena stambi šaka ištysusi toliau nuo kamieno vakarinėje lajos pusėje. Lapai pažeisti liepinių kenkėjų (nepavojingi kenkėjai). Šakų kelmeliai apauginami žieve. Kelmelių mediena sausa, kai kurių pažeista puvinio. Neseniai atliktas medžio genėjimas.

Per ankstesnius genėjimo pažeidimus pateko grybas pūdantis medieną. Puvinys išplito centrinėje kamieno dalyje ir balaninės medienos dalyje, 21 % ploto nuo viso skerspjūvio ploto. Intensyvesnis medienos kitimas vyksta viršutinėje kamieno dalyje.

Išvada: Medžio būklė nepatenkinama.

Priežiūros priemonės: būtina stebėti puvinio plitimą kamiene, todėl reikalingas pakartotinis garsiniu tomografu tyrimas ne vėliau kaip po 5 metų. Tiesiant naujas gatvės komunikacijos apsaugoti šaknis nuo pažeidimų. Bet kokia papildoma antropogeninė veikla gali paskatinti intensyvesnį puvinio plitimą kamiene, nusilpus liepos imunitetui.

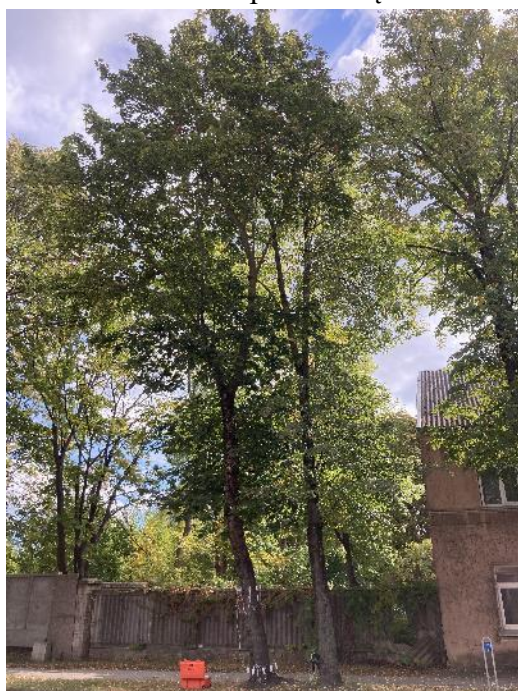
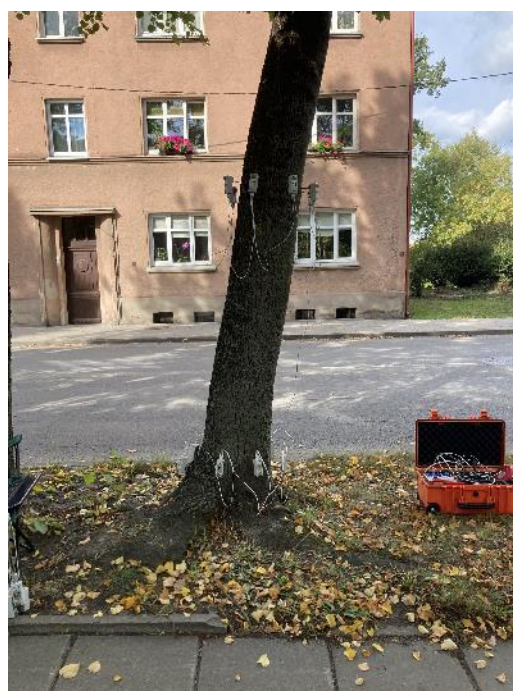
18. Paprastojo klevo (16 m aukštis, 38 cm skersmuo) laja gyvybinga, asimetriška. Dauguma šakų išsidėstę šiaurinėje lajos pusėje. Lapai pažeisti dėmėtingės (nepavoingas ligos sukėlėjas). Medis 8° pasviręs į šiaurinę pusę (į gatvės pusę), nes yra spaudžiamas kaimynės liepos lajos.

Per ankstesnius genėjimo pažeidimus pateko grybas pūdantis medieną. Puvinyš išplito centrinėje kamieno dalyje ir balantinės medienos dalyje, 14 % ploto nuo viso skerspjūvio ploto. Intensyvesnis medienos kitimas vyksta viršutinėje kamieno dalyje.

Išvada: Medžio būklė patenkinama.

Priežiūros priemonės: būtina stebėti puvinio plitimo galimybes kamiene, todėl reikalingas pakartotinis garsiniu tomografu tyrimas ne vėliau kaip po 10 metų. Tiesiant naujas gatvės komunikacijas užtikrinti šaknų nepažeidžiamumą. Bet kokia papildoma antropogeninė veikla gali paskatinti puvinio atsiradimą kamiene, nusilpus klevo imunitetui.

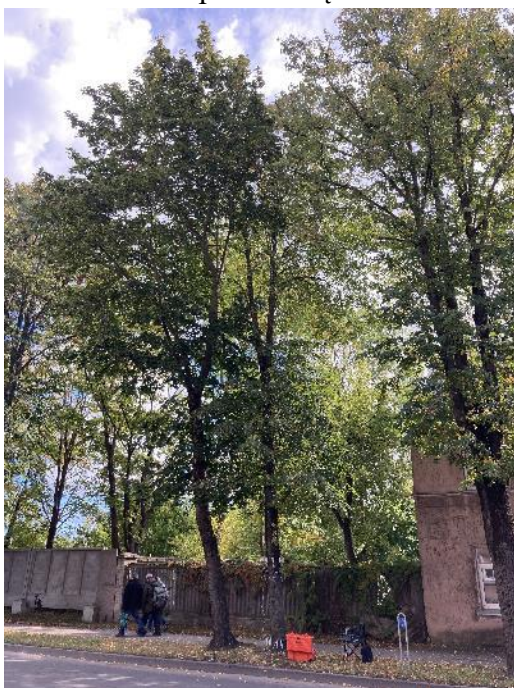
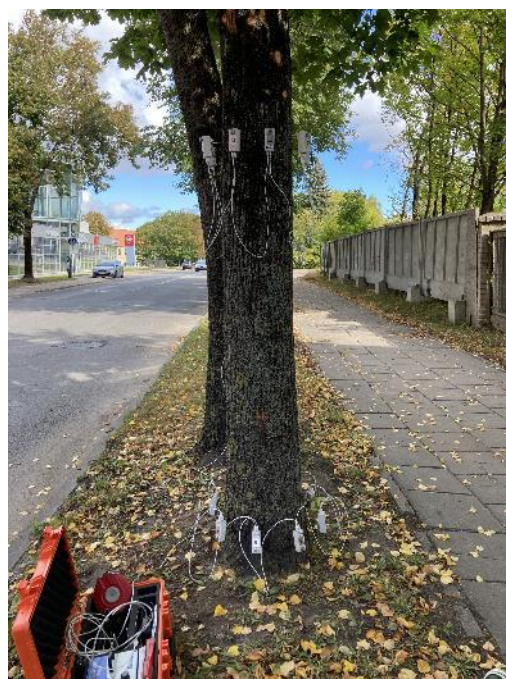
19. Mažalapės liepos (15 m aukštis, 35 cm skersmuo) laja gyvybinga, simetriška. Lapai pažeisti liepinių kenkėjų (nepavojingi kenkėjai).

Kamiene puvinio nenustatyta.

Išvada: Medžio būklė gera.

Priežiūros priemonės: Reiktų užtikrinti vandens patekimą į polajinę medžio dalį (vandens patekimo galimybių nesumažinant). Tiesiant naujas gatvės komunikacijas užtikrinti šaknų nepažeidžiamumą. Patrumpinti ankstesnio genėjimo metu paliktus šakų kelmelius. Genėjimo metu be reikalo nepažeidinėti kamieno žievės.

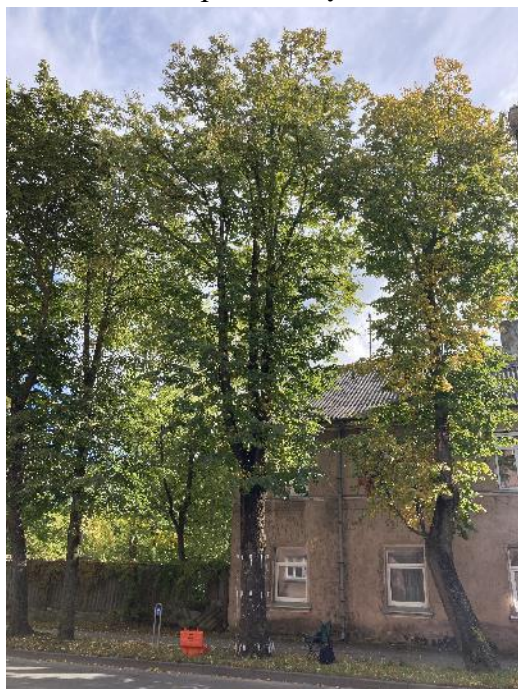
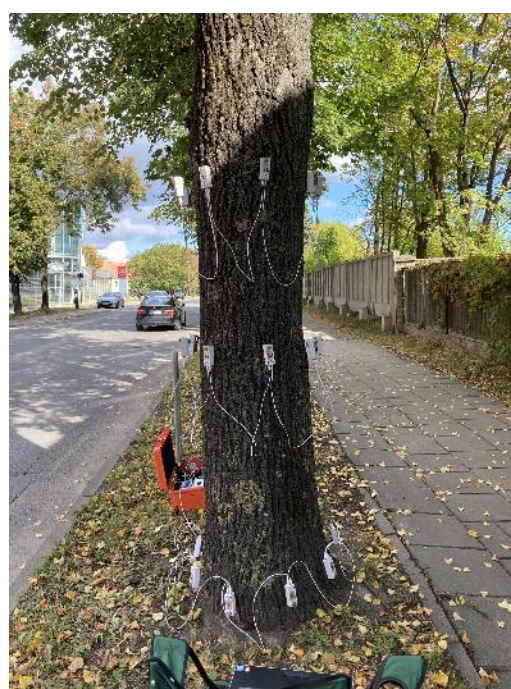
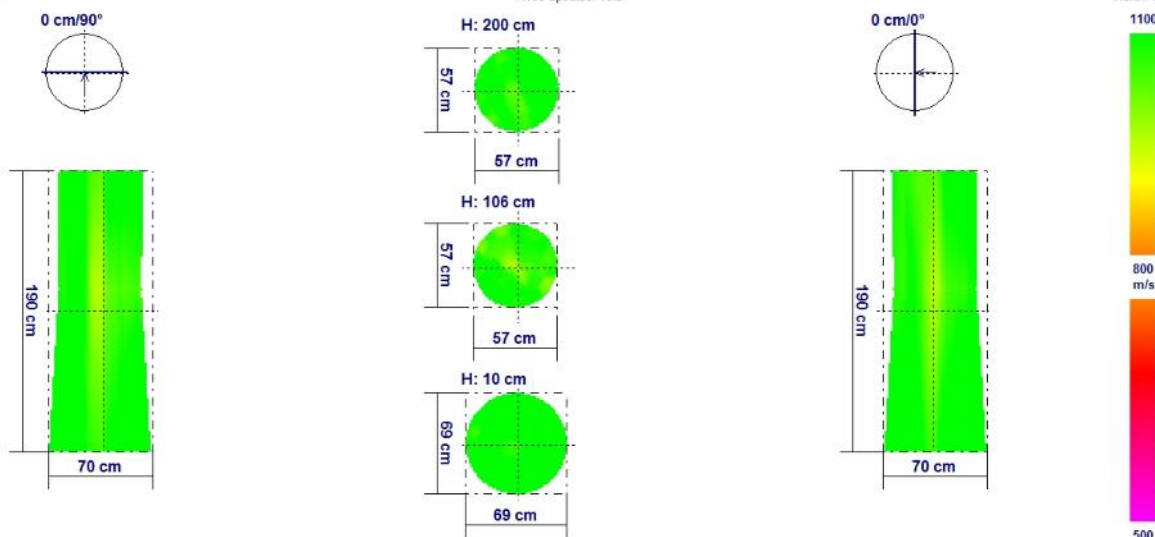
20. Mažalapės liepos (17 m aukštis, 57 cm skersmuo) laja gyvybinga, simetriška. Lajoje yra sausų šakelių. Lapai pažeisti rudmargės (nepavoingas ligos sukėlėjas), liepinių kenkėjų (nepavojingi kenkėjai).

Kamiene puvinio nenustatyta.

Išvada: Medžio būklė gera.

Priežiūros priemonės: Reiktų užtikrinti vandens patekimą į polajinę medžio dalį (vandens patekimo galimybių nesumažinant). Tiesiant naujas gatvės komunikacijas užtikrinti šaknų nepažeidžiamumą. Išgenėti sausas šakeles.

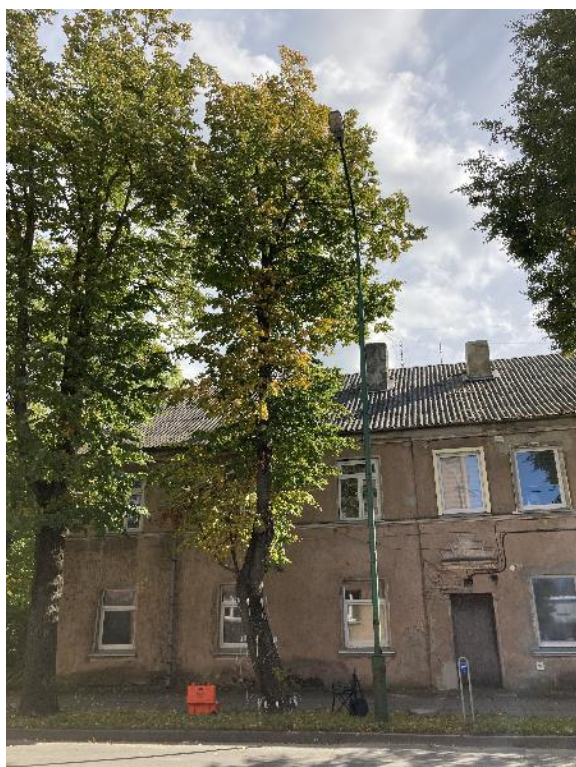
21. Mažalapės liepos (16 m aukštis, 52 cm skersmuo) laja gyvybinga, simetriška. Lajoje yra sausų šakų. Lapai pažeisti rudmargės (nepavojingas ligos sukėlėjas). Medis 20° pasviręs į šiaurės rytinę pusę, bet laja išsilenkus ir atsistačius svorio centrą į vakarų pusę.

Buvusių šakų kelmeliuose šiaurės rytų pusėje (2 m aukštyje) ir rytų pusėje (2,5 m aukštyje) formuojasi drevės. Drevėse mediena pažeista puvinio.

Per genėjimo metu padarytus mechaninius kamieno pažeidimus pateko grybas pūdantis medieną. Puvinys išplito branduolinėje medienoje, 11 % ploto nuo viso skerspjūvio ploto. Intensyvesnis medienos kitimas vyksta viršutinėje kamieno dalyje ties išsilenkimu.

Išvada: Medžio būklė nepatenkinama.

Priežiūros priemonės: būtina stebėti puvinio plitimą kamiene, todėl reikalingas pakartotinis garsiniu tomografu tyrimas ne vėliau kaip po 5 metų. Reiktų užtikrinti vandens patekimą į polajinę medžio dalį (vandens patekimo galimybių nesumažinant). Tiesiant naujas gatvės komunikacijas užtikrinti šaknų nepažeidžiamumą. Bet kokia papildoma antropogeninė veikla gali paskatinti intensyvesnį puvinio plitimą kamiene, nusilpus liepos imunitetui. Išgenėti sausas šakas lajoje.

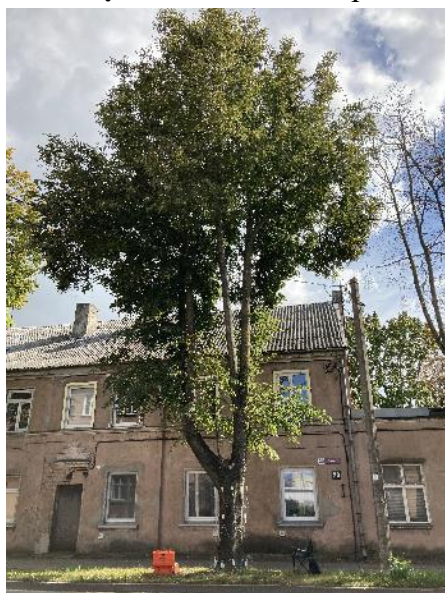
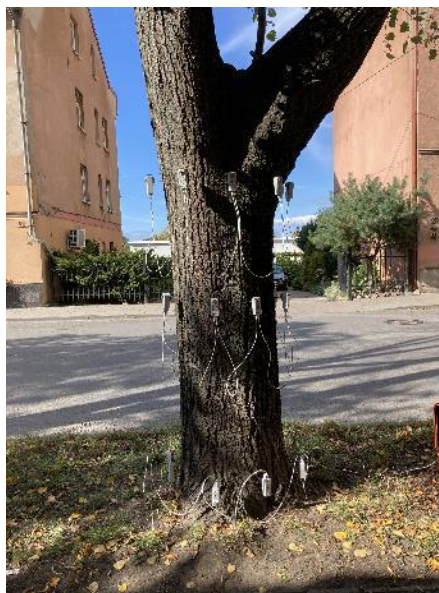
22. Mažalapės liepos (16 m aukštis, 56 cm skersmuo) laja gyvybinga, asimetriška. Viena stambi šaka ištysusi toliau nuo kamieno į šiaurinę pusę. Neseniai vykdytas medžio genėjimas.

Pietrytinėje kamieno pusėje 3,2 m aukštyje, buvusios šakos vietoje formuojasi drevelė. Šakų kelmelių mediena sausa, nepažeista puvinio.

Per mechaīškai pažeistas šakns, pateko grybas pūdantis medieną. Puvinys išplito centrinėje kamieno dalyje, 7 % ploto nuo viso skerspjūvio ploto. Intensyvesnis medienos kitimas vyksta priekelminėje kamieno dalyje.

Išvada: Medžio būklė patenkinama.

Priežiūros priemonės: būtina stebėti puvinio plitimo galimybes kamieno, todėl reikalingas pakartotinis garsiniu tomografu tyrimas ne vėliau kaip po 10 metų. Reiktų užtikrinti vandens patekimą į polajinę medžio dalį (vandens patekimo galimybių nesumažinant). Tiesiant naujas gatvės komunikacijas užtikrinti šaknų apsaugą nuo pakartotinių pažeidimų. Bet kokia papildoma antropogeninė veikla gali paskatinti puvinio plitimą kamieno, nusilpus liepos imunitetui. Lengvinti šiaurinėje lajos pusėje esančią stambią šaką, ją praretinant. Sutrumpinti ankstesnio genėjimo metu paliktus šakų kelmelius.

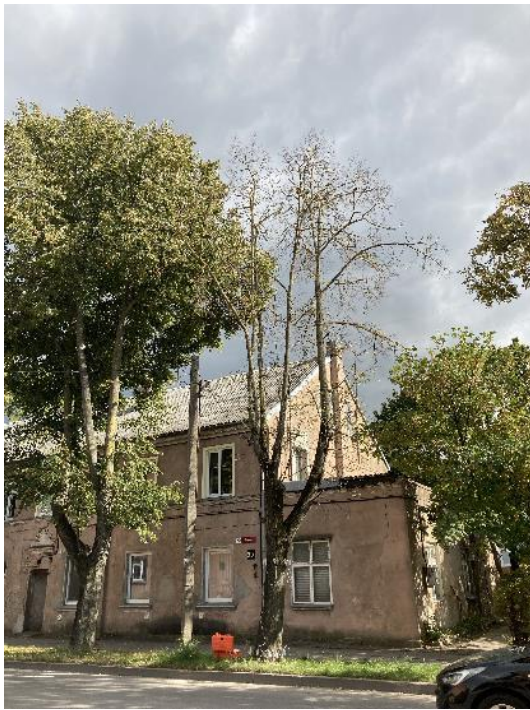
23. Mažalapės liepos (15 m aukštis, 45 cm skersmuo) laja vidutiniškai gyvybinga, simetriška. Dėl drėgmės trūkumo prasidėjo viso medžio ankstyvas lapų kritimas. Neseniai vykdytas medžio genėjimas. Ankstesnių genėjimų metu padarytos žaizdos sunkiai apauginamos žieve. Daugelio šakų kelmelių mediena sausa, be puvinio. Medis 7° pasviręs į pietinę pusę.

Šiaurinėje kamieno pusėje 2,5 m aukštyje buvusios šakos vietoje formuojasi drevė.

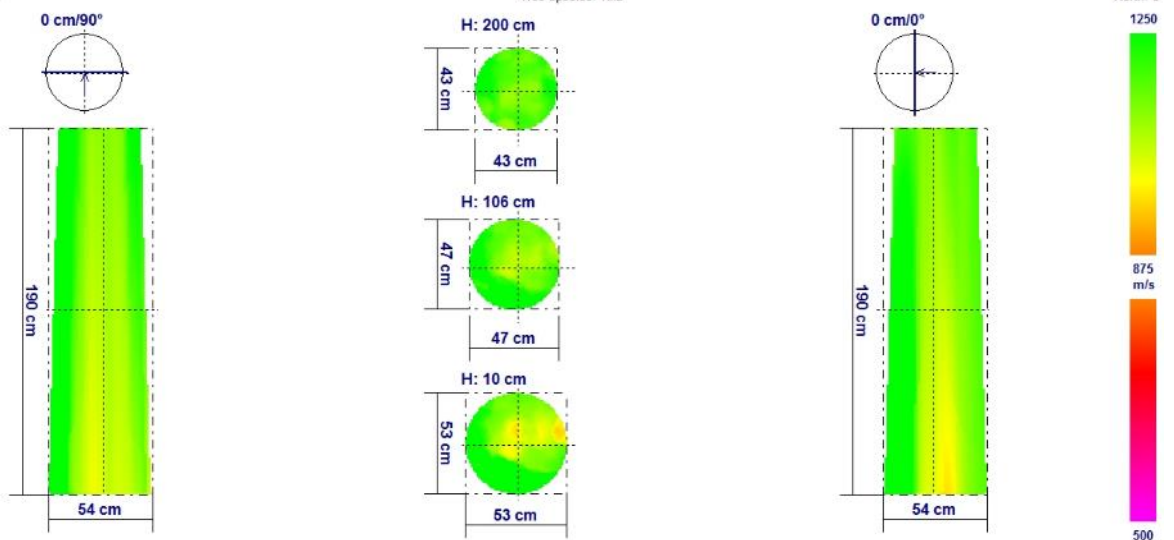
Išvada: Medžio būklė nepatenkinama.

Priežiūros priemonės: būtina stebėti puvinio plitimą kamiene, todėl reikalingas pakartotinis garsiniu tomografu tyrimas ne vėliau kaip po 5 metų. Reiktų užtikrinti vandens patekimą į polajinę medžio dalį (vandens patekimo galimybių nesumažinant). Tiesiant naujas gatvės komunikacijas apsaugoti šaknis nuo pakartotinių pažeidimų. Bet kokia papildoma antropogeninė veikla gali paskatinti intensyvesnį puvinio plitimą kamiene, nusilpus liepos imunitetui.

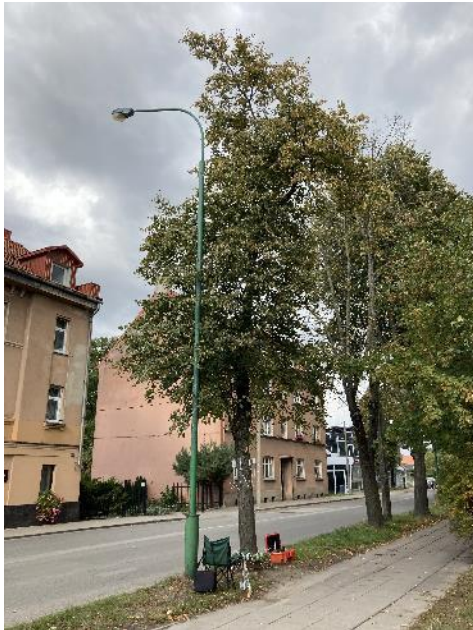
Bendras medžio vaizdas

24. Mažalapės liepos (13 m aukštis, 31 cm skersmuo) laja gyvybinga, asimetriška. Daugiau šakų išsidėstę pietrytinėje lajos pusėje. Lajoje yra sausų šakų. Lapai pažeisti liepinių kenkėjų (nepavojingi kenkėjai). Neseniai vykdytas medžio genėjimas. Palikti per ilgi šakų kelmeliai, be reikalo pažeista žievė.

Kamieno pažeidimų nėra.

Priežiūros priemonės: Reiktų užtikrinti vandens patekimą į polajinę medžio dalį (vandens patekimo galimybių nesumažinant). Tiesiant naujas gatvės komunikacijas užtikrinti šakų nepažeidžiamumą. Lajoje išgenėti sausūs šakos. Trumpinti šakų kelmelius.

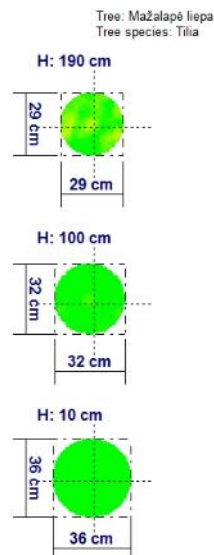
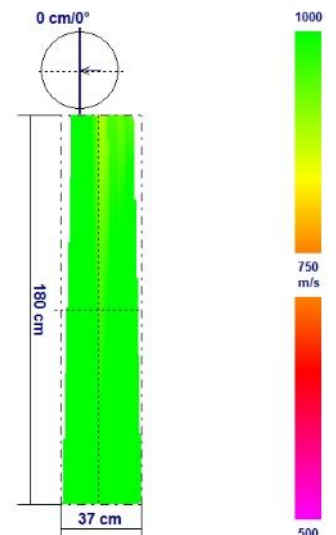
Project: 24
Location: Bangų g. 20

Kamiene puvinio nenustatyta.

Išvada: Medžio būklė patenkinama.

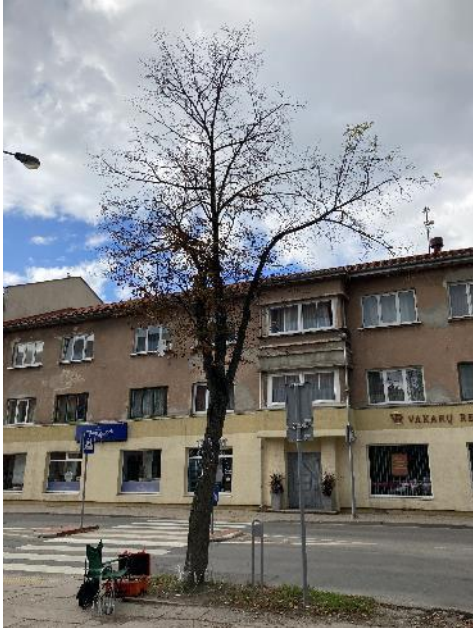
Bendras medžio vaizdas

25. Mažalapės liepos (8 m aukštis, 31 cm skersmuo) laja silpstanti, asimetriška. Daugiau šakų išsidėstę lajoje į gatvės pusę. Lajoje yra sausų šakelių. Dėl drėgmės trūkumo prasidėjęs ankstyvas viso medžio lapų kritimas. Lapai pažeisti rudmargės (nepavojingas ligos sukėlėjas). Nuo kai kurių šakų lajoje atsoka žievė, formuojasi išilginės žaizdos be žievės. Medis 5° pasviręs į šiaurės rytinę pusę.

Priežiūros priemonės: rekomenduojama šalinti.

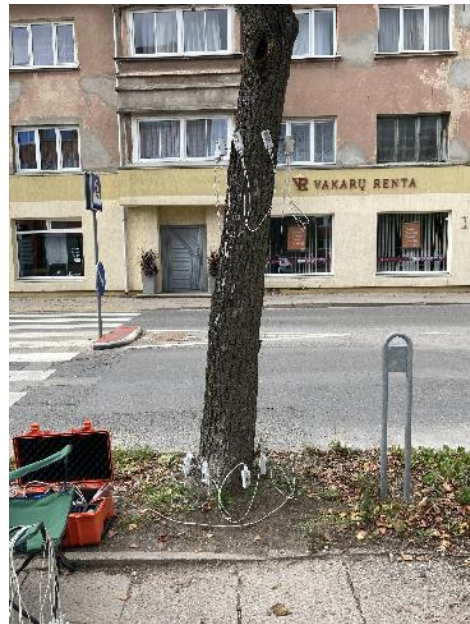
Ankstesnio genėjimo vietose, buvusių šakų kelmeliuose formuojasi drevelės.

Kamienas be išorinių pažeidimų, bet buvusių šakų vietose formuojasi drevelės

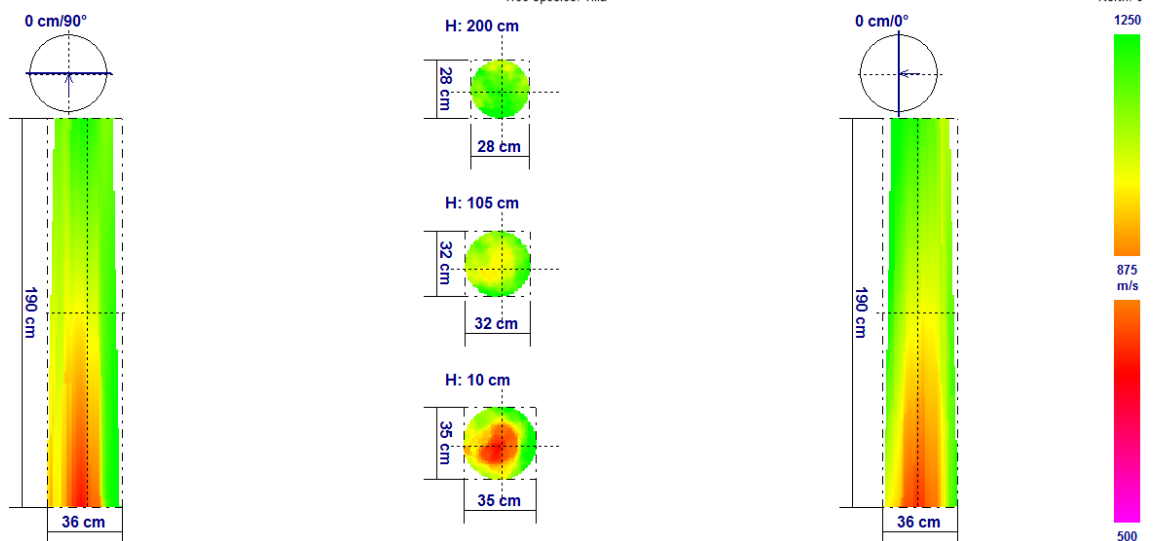
Project: 25
Location: Bangų g. 12

Per anksčiau padarytus šaknų pažeidimus į kamieną pateko grybas pūdantis medieną. Puvinyš išplito į visą kamieną, 36 % ploto nuo viso skerspjūvio ploto. Intensyvesnis medienos kitimas vyksta apatinėje kamieno dalyje. Dėl rimtų šaknų pažeidimų silpsta medžio laja.

Išvada: Medžio būklė bloga (rekomenduojama šalinti).

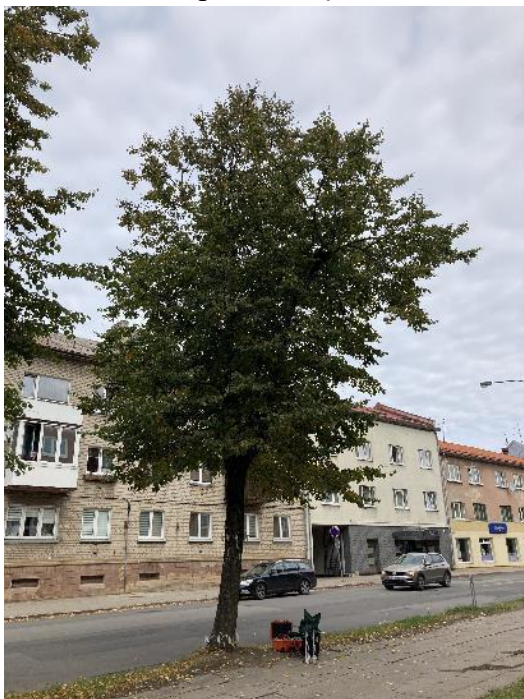
Bendras medžio vaizdas

26. Mažalapės liepos (10 m aukštis, 42 cm skersmuo) laja gyvybinga, simetriška. Lapai negausiai pažeisti rudmargės (nepavojingas ligos sukėlėjas). Neseniai vykdytas medžio genėjimas. Palikti kai kurie per ilgi šakų kelmeliai. Kai kurios šakos nupjautos per arti kamieno. Medis 6° pasviręs šiaurės rytinę pusę.

Kamieno pažeidimų nėra.

Priežiūros priemonės: Reiktų užtikrinti vandens patekimą į polajinę medžio dalį (vandens patekimo galimybių nesumažinant). Tiesiant naujas gatvės komunikacijas užtikrinti šaknų nepažeidžiamumą. Trumpinti per ilgus šakų kelmelius.

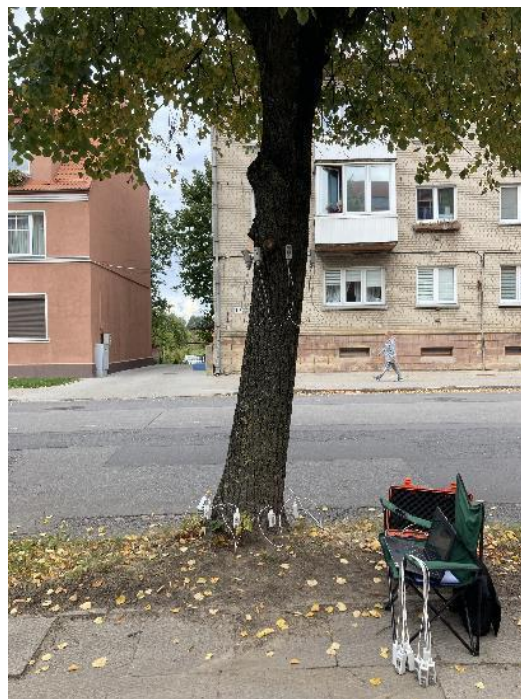
Kamienas be pažeidimų

Kamienė puvinio nenustatyta.

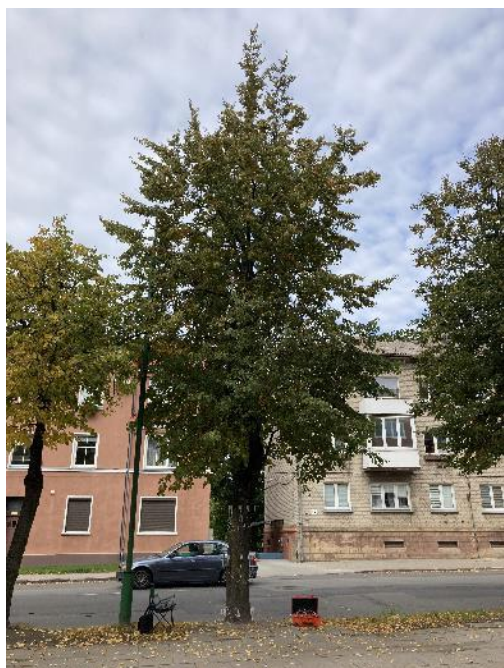
Bendras medžio vaizdas

27. Mažalapės liepos (12 m aukštis, 44 cm skersmuo) laja gyvybinga, simetriška. Lapai gausiai pažeisti rudmargės (nepavojingas ligos sukėlėjas). Neseniai vykdyti medžio genėjimo darbai.

Pietrytinėje kamieno pusėje 2,5 m aukštyje, buvusios šakos vietoje formuojasi drevė (10 cm pločio ir 30 cm ilgio). Drevėja mediena pažeista puvinio. Pietinėje kamieno pusėje 30 cm aukštyje, buvusio rando vietoje formuojasi drevė (4cm pločio ir 90 cm ilgio). Drevės viduje mediena pažeista puvinio, sukkelto žvynuotosios skylėtbudės. Rytinėje kamieno pusėje 60 cm aukštyje randas (40 cm ilgio).

Priežiūros priemonės: būtina stebėti puvinio plitimą kamiene, todėl reikalingas pakartotinis garsiniu tomografu tyrimas ne vėliau kaip po 5 metų. Reiktų užtikrinti vandens patekimą į polajinę medžio dalį (vandens patekimo galimybių nesumažinant). Tiesiant naujas gatvės komunikacijas užtikrinti šaknų nepažeidžiamumą. Bet kokia papildoma antropogeninė veikla gali paskatinti intensyvesnį puvinio plitimą kamiene, nusilpus liepos imunitetui.

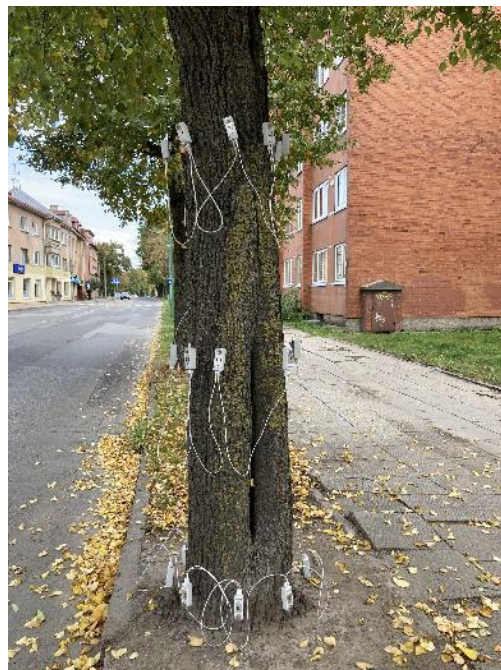
Kamienas be mechaninių pažeidimų
