Darbo užsakovas – Klaipėdos miesto savivaldybės administracija

Bangų gatvės dalies nuo Gluosnių skg. iki Baltikalnio g. medžių būklės detalus
(instrumentinis) tyrimas

ATASKAITA

2022 09 30

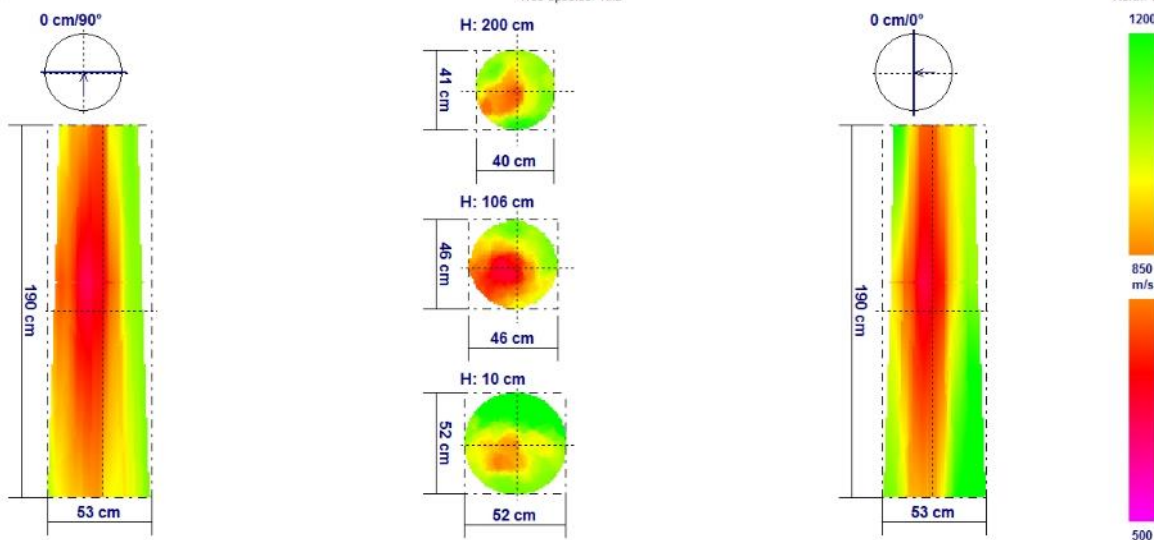
Project: 27
Location: Bangų g. 10

Per genėjimo metu ir kitus kamieno padarytus pažeidimus į kamieną pateko grybas pūdantis medieną (žvynuotoji skylėtbudė). Puvinys išplito centrinėje ir dalyje balantinės medienos, 26 % ploto nuo viso skerspjūvio ploto. Intensyvesnis medienos kitimas vyksta visame kamiene.

Išvada: Medžio būklė nepatenkinama.

Priežiūros priemonės: būtina stebėti puvinio plitimą kamiene, todėl reikalingas pakartotinis garsiniu tomografu tyrimas ne vėliau kaip po 5 metų. Reiktų užtikrinti vandens patekimą į polajinę medžio dalį (vandens patekimo galimybių nesumažinant). Tiesiant naujas gatvės komunikacijas užtikrinti šaknų nepažeidžiamumą. Bet kokia papildoma antropogeninė veikla gali paskatinti intensyvesnį puvinio plitimą kamiene, nusilpus liepos imunitetui.

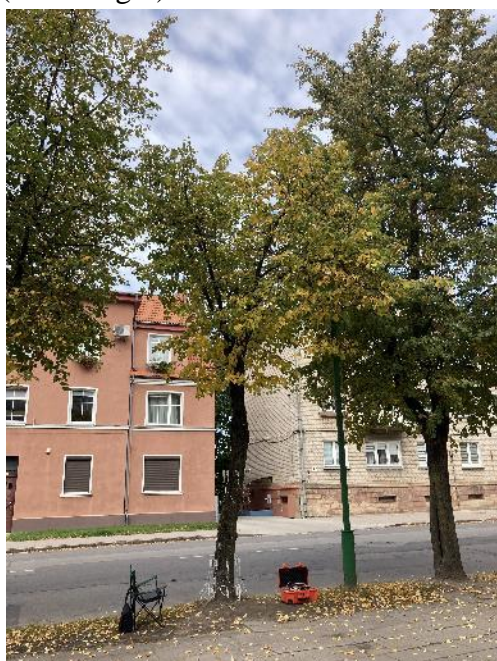
Bendras medžio vaizdas

28. Mažalapės liepos (7 m aukštis, 30 cm skersmuo) laja vidutiniškai gyvybinga, simetriška. Lapai negausiai pažeisti liepinių kenkėjų (nepavojingi kenkėjai). Lajoje yra sausų šakų. Neseniai vykdytas medžio genėjimas.

Kamienas deformuotas (įvijas). Šiaurės rytinėje kamieno pusėje 2,5 m aukštyje nupjauta šaka. Kelmelio mediena drėgna, pažeista puvinio. Šiaurės vakarinėje kamieno pusėje 40 cm aukštyje randas (30 cm ilgio).

Per genėjimo metu ir kitus kamieno ir šaknų padarytus pažeidimus į kamieną pateko grybas pūdantis medieną. Puvinys išplito centrinėje ir dalyje balantinės medienos, 20 % ploto nuo viso skerspjūvio ploto. Intensyvesnis medienos kitimas vyksta visame kamiene.

Išvada: Medžio būklė nepatenkinama.

Priežiūros priemonės: būtina stebėti puvinio plitimą kamiene, todėl reikalingas pakartotinis garsiniu tomografu tyrimas ne vėliau kaip po 5 metų. Reiktų užtikrinti vandens patekimą į polajinę medžio dalį (vandens patekimo galimybių nesumažinant). Tiesiant naujas gatvės komunikacijas užtikrinti šaknų apsaugą nuo pakartotinių pažeidimų. Bet kokia papildoma antropogeninė veikla gali paskatinti intensyvesnį puvinio plitimą kamiene, nusilpus liepos imunitetui.

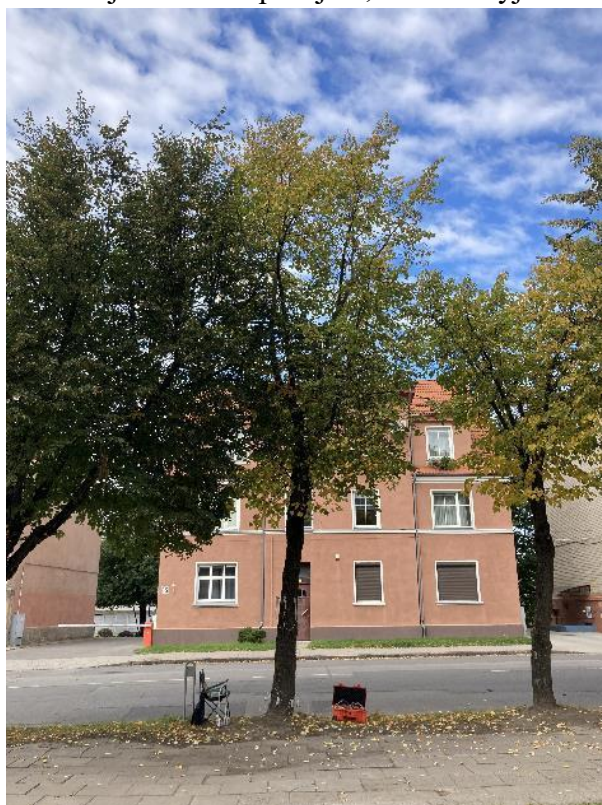
Bendras medžio vaizdas

29. Mažalapės liepos (10 m aukštis, 35 cm skersmuo) laja gyvybinga, simetriška. Lapai negausiai pažeisti liepinių kenkėjų (nepavojingi kenkėjai). Neseniai vykdytas medžio genėjimas. Medis 6° pasviręs į šiaurės pusę.

Šiaurinėje kamieno pusėje 1,3 m aukštyje randas (15 cm ilgio). Šiaurės vakarinėje kamieno pusėje 20 cm aukštyje randas (20 cm ilgio). Šiaurės vakarinėje kamieno pusėje 45 cm aukštyje randas (30 cm ilgio). Šiaurės vakarinėje kamieno pusėje 1,3 m aukštyje randas (15 cm ilgio). Šiaurės vakarinėje kamieno pusėje 1,6 m aukštyje randas (40 cm ilgio).

Per šaknų padarytus pažeidimus į kamieną pateko grybas pūdantis medieną. Puvinys išplito centrinėje kamieno dalyje, 6 % ploto nuo viso skerspjūvio ploto. Intensyvesnis medienos kitimas vyksta priekelminėje dalyje.

Išvada: Medžio būklė patenkinama.

Priežiūros priemonės: reiktų užtikrinti vandens patekimą į polajinę medžio dalį (vandens patekimo galimybių nesumažinant). Tiesiant naujas gatvės komunikacijas apsaugoti šaknis nuo pakartotinių pažeidimų.

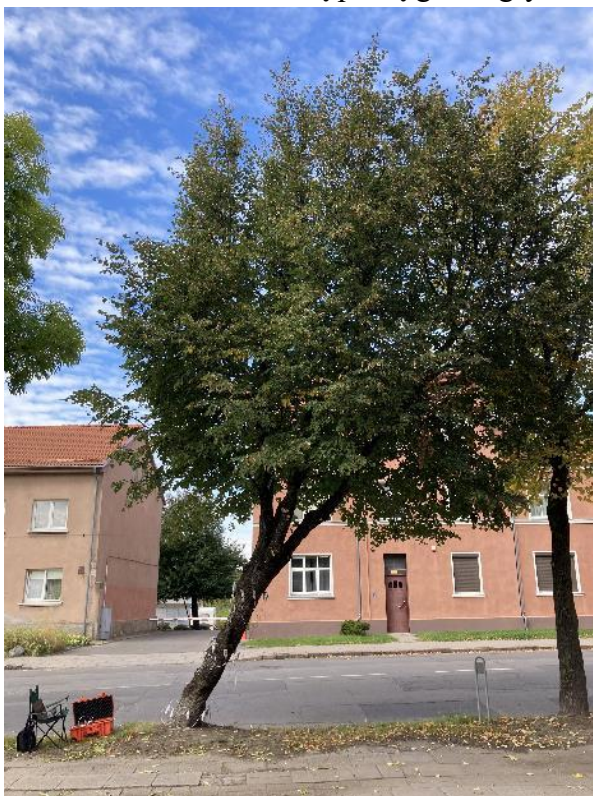
Bendras medžio vaizdas

30. Mažalapės liepos (11 m aukštis, 35 cm skersmuo) laja labai gyvybinga, simetriška. Neseniai vykdyti medžio genėjimas. Medis 30° pasviręs į rytinę pusę. Priešingoje (vakarinėje) pusėje iškeltos šaknys. Per ankstesnį genėjimą paliktas per ilgas šakos kelmelis. Šalia šakos kelmelio, buvusios šakos vietoje formuojasi drevelė 4 cm gylio.

Ant kamieno iš visų pusių gausu grybo hormonų sukeltų išaugų (gyvybei pavojaus nėra).

Išvada: Medžio būklė nepatenkinama, dėl didelio medžio posvyrio.

Priežiūros priemonės: būtina stebėti puvinio atsiradimo galimybes kamiene, todėl reikalingas pakartotinis garsiniu tomografu tyrimas ne vėliau kaip po 10 metų. Būtina stebėti medžio posvyrio kampą. Padidėjus posvyrio kampui virš 45°, medį rekomenduojama šalinti. Reiktų užtikrinti vandens patekimą į polajinę medžio dalį (vandens patekimo galimybių nesumažinant). Tiesiant naujas gatvės komunikacijas apsaugoti šaknis nuo pažeidimų.

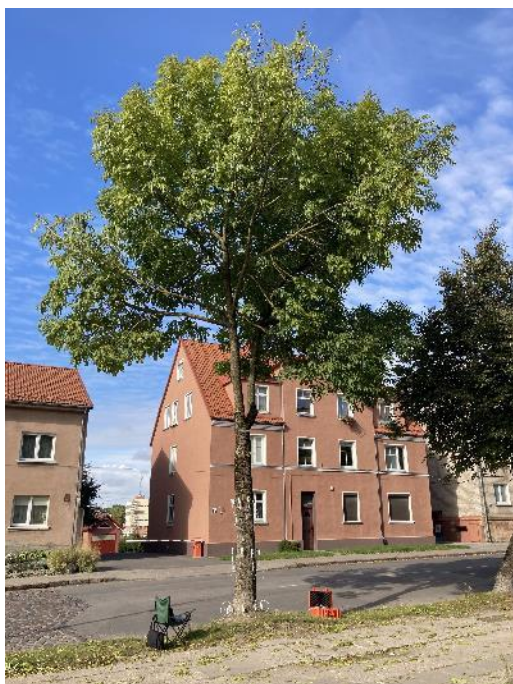
Bendras medžio vaizdas

31. Paprastojo uosio (12 m aukštis, 36 cm skersmuo) laja gyvybinga, simetriška. Lajoje yra sausų šakų dėl *Chalaros fraxinea* poveikio (poveikis neintensyvus). Uosio šaknys pakeltos 30 cm į paviršių. Šaknys be išorinių pažeidimų. 3,5 m aukštyje nupjauta stora šaka. Šakos kelmelio mediena sausa, dar nepažeista puvinio. Šiaurės rytinėje pusėje 80 cm aukštyje randas (45 cm ilgio).
