Darbo užsakovas – Klaipėdos miesto savivaldybės administracija

**Herkaus Manto gatvės dalies nuo S. Daukanto g. iki Vytauto g. medžių būklės
detalus (instrumentinis) tyrimas**

ATASKAITA

2022 09 20

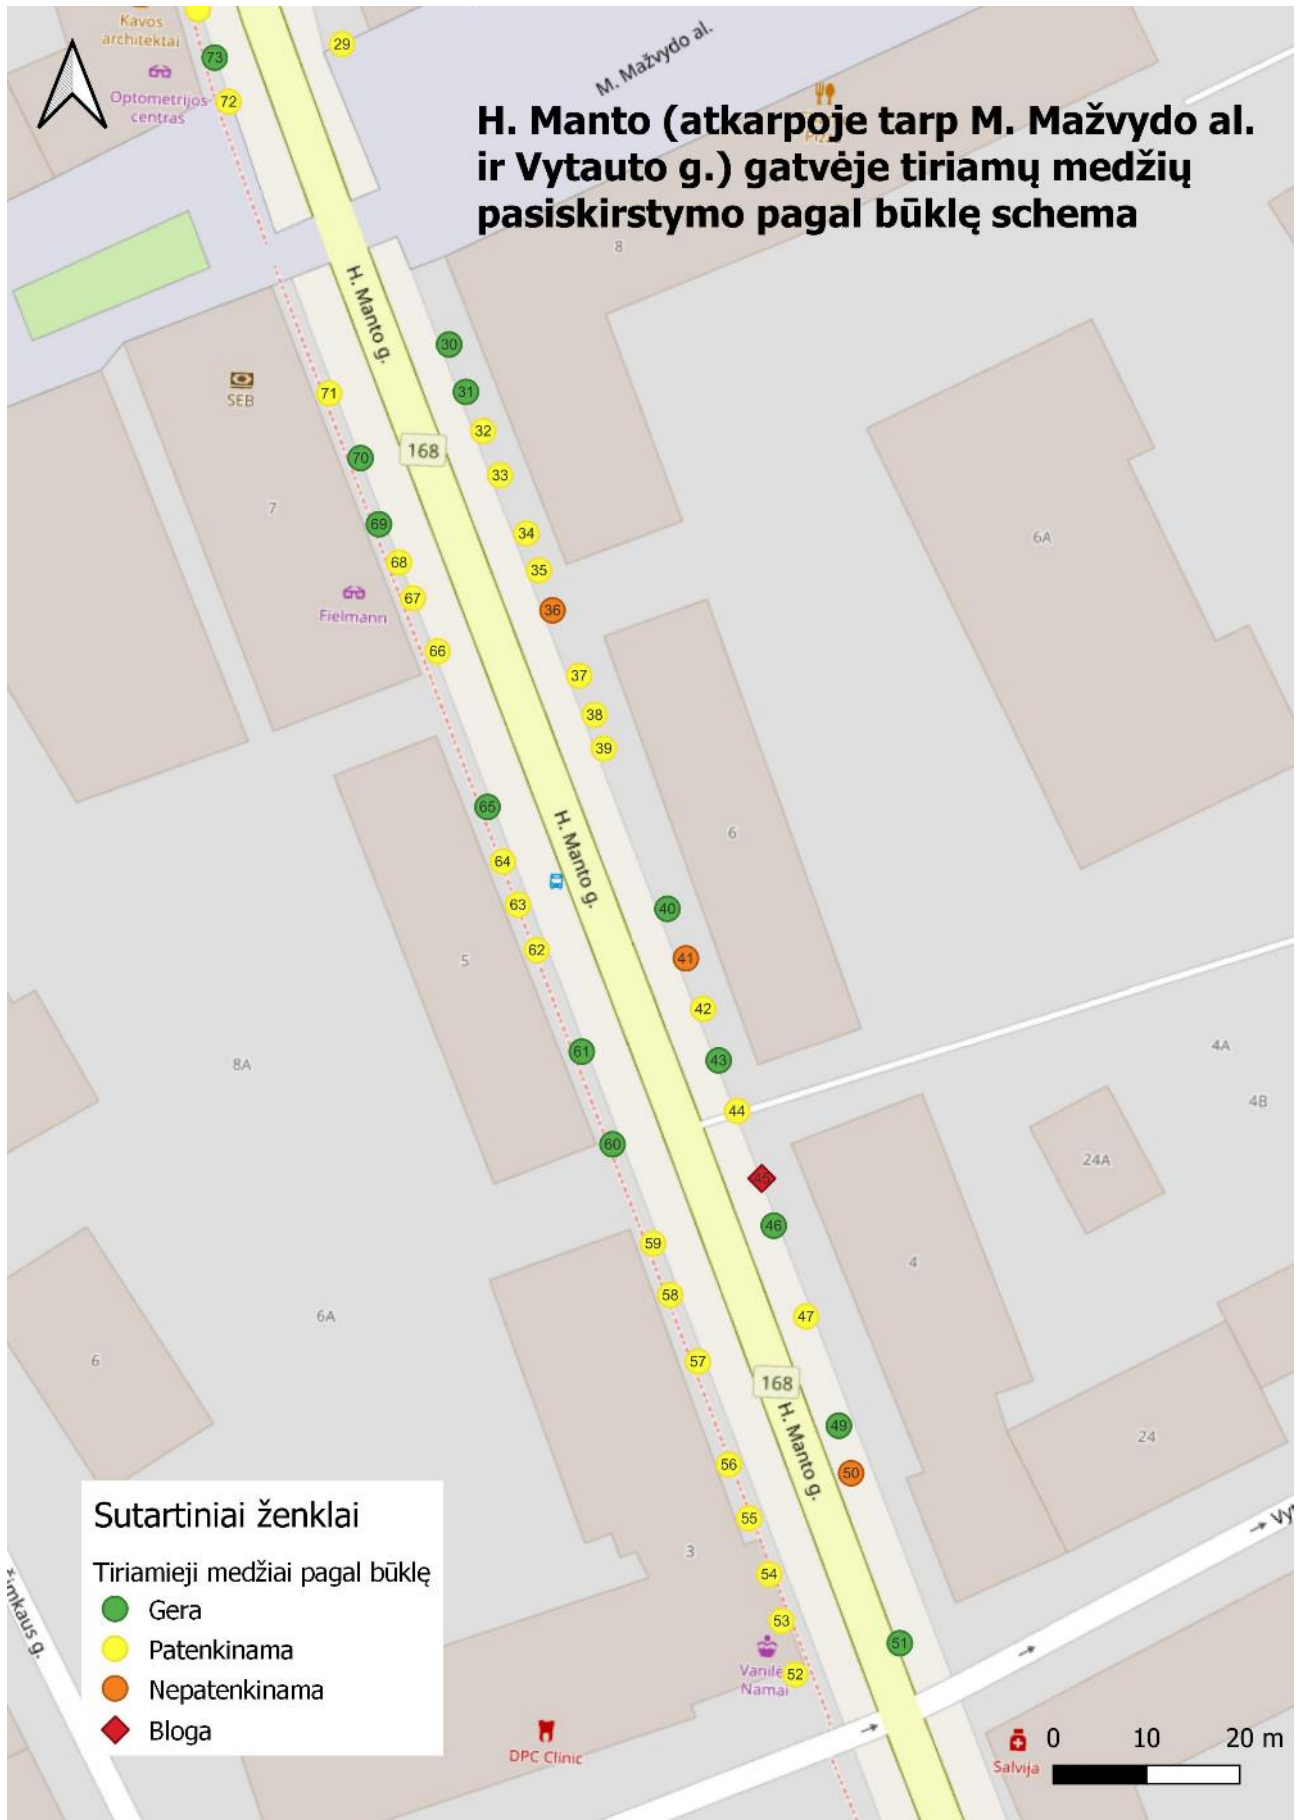
H. Manto (atkarpoje tarp M. Mažvydo al. ir Vytauto g.) gatvėje tiriamų medžių pasiskirstymo pagal būklę schema

Tyrimo metu įvertinta 93 mažalapių liepų būklė. Nustatyta gera būklė 24 medžiams, patenkinama būklė 55 medžiams, nepatenkinama būklė 11 medžių, 3 medžiams – bloga būklė.

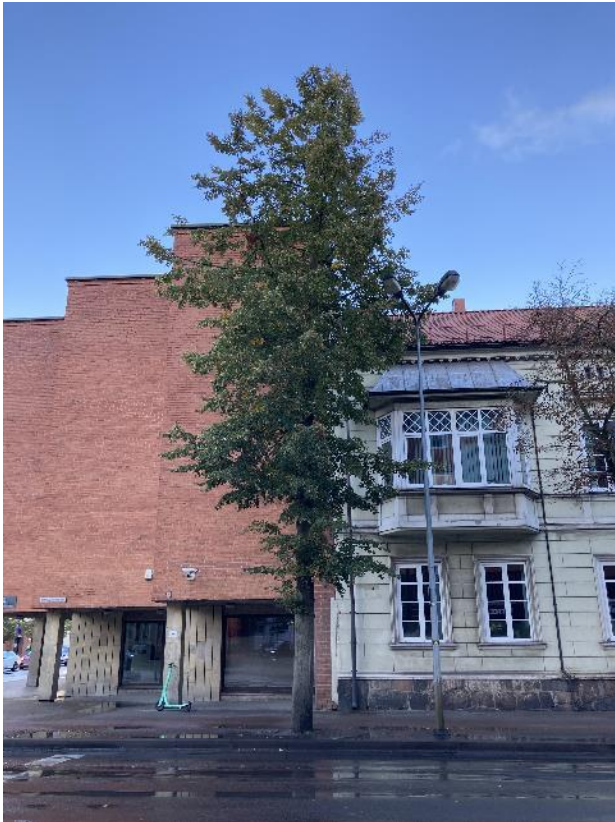
1. Mažalapės liepos (13 m aukštis, 38 cm skersmuo) laja gyvybinga, simetriška (nesudarkyta genėjimo). Lapai negausiai pažeisti rudmargės (napavojingas ligos sukėlėjas). Pavienių lapų kraštai ruduoja dėl drėgmės trūkumo.

Bendras medžio vaizdas

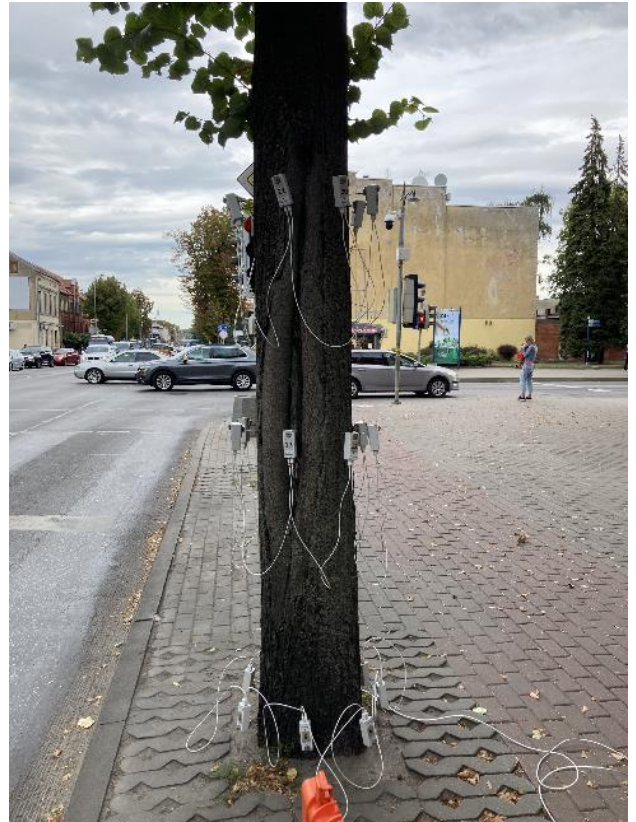
Mechaninis kamieno pažeidimas

Pietinėje pusėje didelė žaizda, prasidedanti 1 m aukštyje (6 cm pločio ir 1,4 cm ilgio). Mediena žaizdoje sausa, negiliai suaižėjusi. Per pažeidimą į žaizdą pateko grybas pūdantis medieną. Puvinyš išplito centrinėje kamieno dalyje, 11 % ploto nuo viso skerspjūvio ploto. Intensyvesnis medienos kitimas vyksta 1,9 m aukštyje.

Išvada: Medžio būklė patenkinama.

Priežiūros priemonės: būtina stebėti puvinio plitimą kamienne, todėl reikalingas pakartotinis garsiniu tomografu tyrimas ne vėliau kaip po 10 metų. Reiktų užtikrinti vandens patekimą į polajinę medžio dalį (vandens patekimo galimybių nesumažinant). Tiesiant naujas gatvės komunikacijas užtikrinti šaknų nepažeidžiamumą. Bet kokia papildoma antropogeninė veikla gali paskatinti intensyvesnį puvinio plitimą kamienne, nusilpus liepos imunitetui.

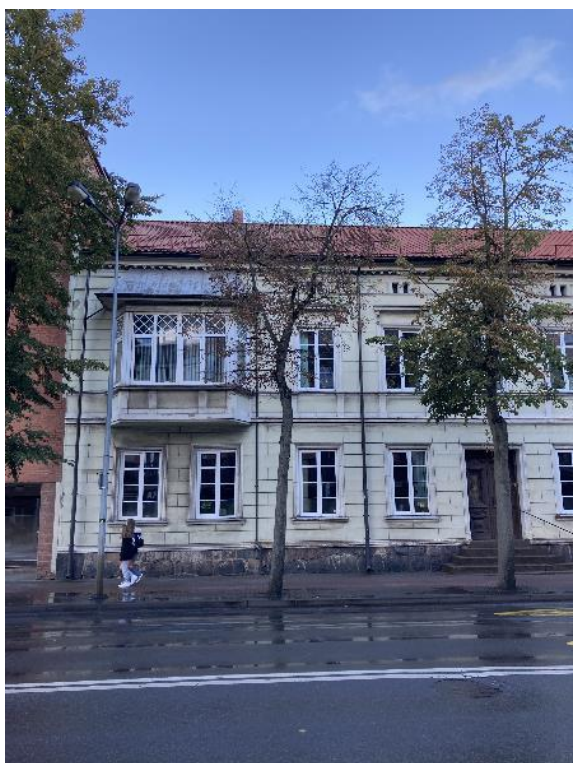
2. Mažalapės liepos (10 m aukštis, 26 cm skersmuo) laja vidutiniškai gyvybinga, asimetriška. Daugiau šakų išsidėstę į kelio pusę. Daugelio lapų kraštai ruduoja dėl drėgmės trūkumo. Dėl drėgmės trūkumo prasidėjęs ankstyvas lapų kritimas nuo viršūninių lajos šakų. Viršūninių šakų lapų dydis mažesnis negu būdingas rūšiai, dėl maisto medžiagų trūkumo.

Bendras medžio vaizdas

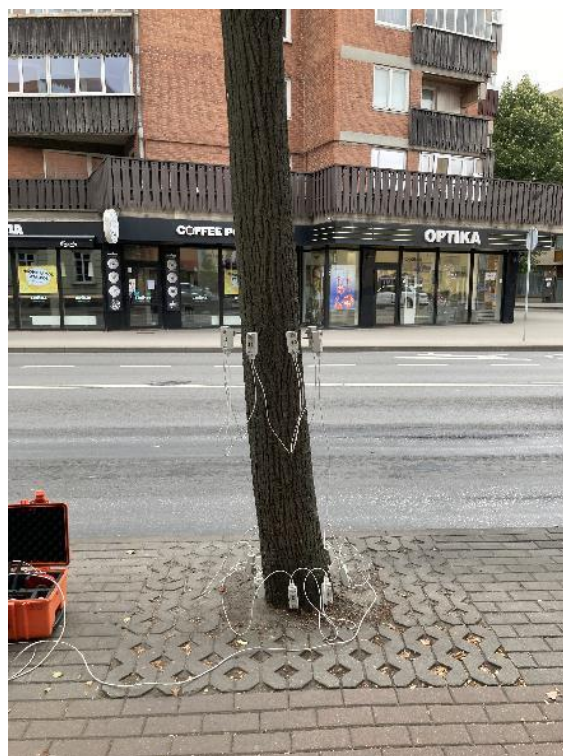
Kamieno pažeidimų nėra

Medis nedaug (5°) pasviręs į pietų pusę. Genėtų šakų vietose žaizdos sėkmingai apaugintos žieve.

Per anksčiau genėtų šakų žaizdas pateko grybas pūdantis medieną. Puvinys išplito centrinėje kamieno dalyje, 12 % ploto nuo viso skerspjūvio ploto. Intensyvesnis medienos kitimas vyksta 1,3 m aukštyje.

Išvada: Medžio būklė patenkinama.

Priežiūros priemonės: būtina stebėti puvinio plitimą kamiene, todėl reikalingas pakartotinis garsiniu tomografu tyrimas ne vėliau kaip po 10 metų. Reiktų užtikrinti vandens patekimą į polajinę medžio dalį (vandens patekimo galimybių nesumažinant). Esant galimybei, patikrinti maisto medžiagų (makroelementų) kiekį dirvožemyje polajinėje dalyje. Esant per mažam kiekiui, laistyti vandenį su ištirpintomis trąšomis. Yra tikimybė (dėl mažo liepos dydžio), kad liepos šaknų sistema yra prastai išvystyta, todėl negalinti pasiimti pakankamai maisto medžiagų ir vandens. Tiesiant naujas gatvės komunikacijas užtikrinti šaknų nepažeidžiamumą. Bet kokia papildoma antropogeninė veikla gali paskatinti intensyvesnį puvinio plitimą kamiene, nusilpus liepos imunitetui.

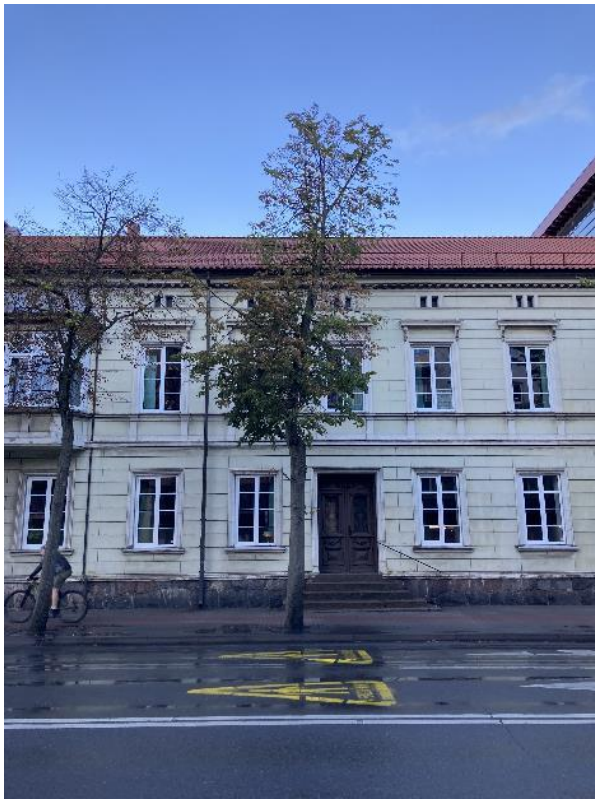
3. Mažalapės liepos (12 m aukštis, 34 cm skersmuo) laja gyvybinga, simetriška (nesudarkyta genėjimo), su svyrančia viršūne į pastato pusę. Daugelio lapų kraštai ruduoja dėl drėgmės trūkumo. Dėl drėgmės trūkumo prasidėjęs ankstyvas lapų kritimas nuo viršūninių lajos šakų. Viršūninių šakų lapų dydis mažesnis negu būdingas rūšiai, dėl maisto medžiagų trūkumo.

Bendras medžio vaizdas

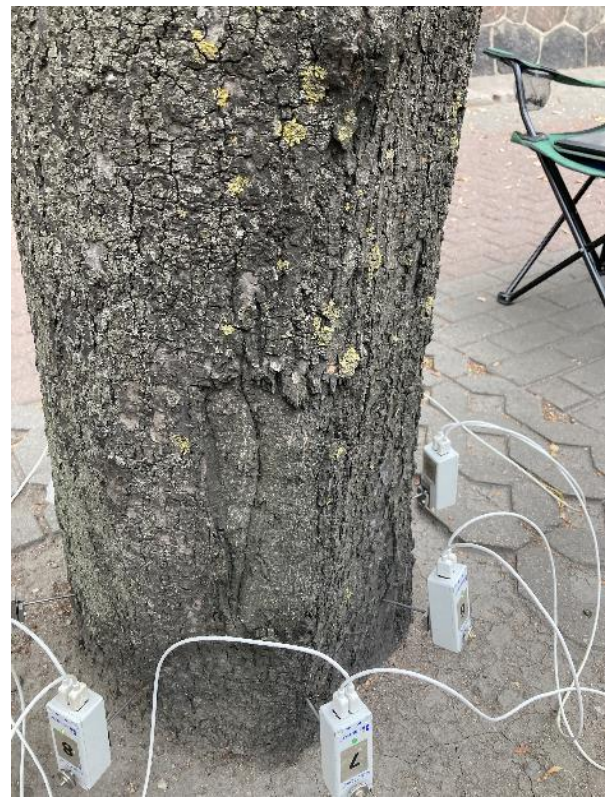
Rytų pusėje priekelminėje dalyje randas (buvusi mechaninė žaizda apauginta žieve) 5 cm pločio ir 20 cm ilgio. Vakarinėje kamieno pusėje randas, prasidedantis 18 cm aukštyje (10 cm pločio ir 25 cm ilgio). Vakarinėje kamieno pusėje randas, prasidedantis 60 cm aukštyje (2 cm pločio ir 10 cm ilgio). 4,5 m aukštyje nupjauta šaka. Šakos kelmelis neapaugintas žieve. Šakos kelmelio mediena trūnijanti, ateityje gali formuotis drėvė.

Pažeidimas kamieno apatinėje dalyje

Per anksčiau padarytus mechaninius kamieno pažeidimus pateko grybas pūdantis medieną. Puvinyš išplito centrinėje kamieno dalyje, 18 % ploto nuo viso skerspjūvio ploto. Intensyvesnis medienos kitimas vyksta 1 m aukštyje.

Išvada: Medžio būklė patenkinama.

Priežiūros priemonės: būtina stebėti puvinio plitimą kamiene, todėl reikalingas pakartotinis garsiniu tomografu tyrimas ne vėliau kaip po 10 metų. Reiktų užtikrinti vandens patekimą į polajinę medžio dalį (vandens patekimo galimybių nesumažinant). Esant galimybei, patikrinti maisto medžiagų (makroelementų) kiekį dirvožemyje polajinėje dalyje. Esant per mažam kiekiui, laistyti vandenį su ištirpintomis trąšomis. Tiesiant naujas gatvės komunikacijas užtikrinti šaknų nepažeidžiamumą. Bet

kokia papildoma antropogeninė veikla gali paskatinti intensyvesnį puvinio plitimą kamienne, nusilpus liepos imunitetui.

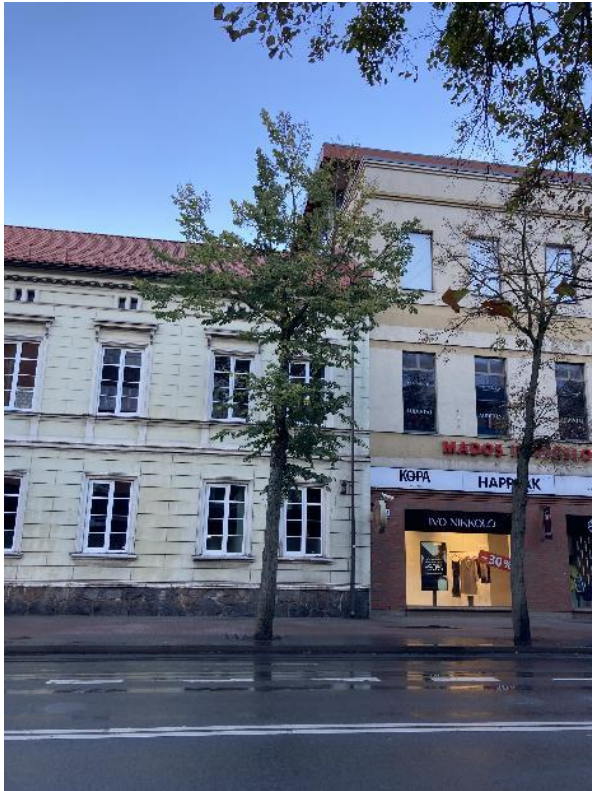
4. Mažalapės liepos (12 m aukštis, 31 cm skersmuo) laja gyvybinga, simetriška (nesudarkyta genėjimo). Dalis lapų pažeista liepinių kenkėjų (nepavojingi kenkėjai).

Bendras medžio vaizdas

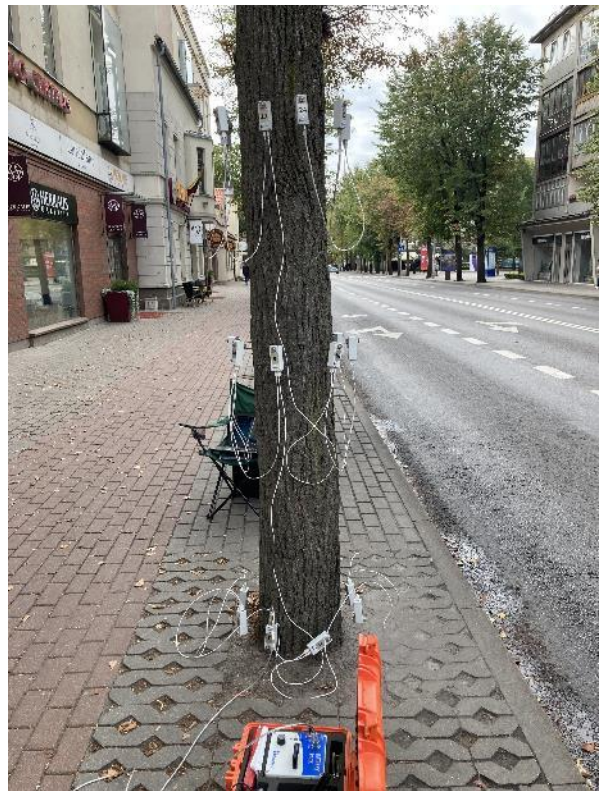
Pietinėje kamieno pusėje randas, prasidedantis 50 cm aukštyje (5 cm pločio ir 18 cm ilgio). 4 m aukštyje nupjauta šaka. Šakos kelmelyje formuotis drėvė.

Kamienas be didelių mechaninių pažeidimų

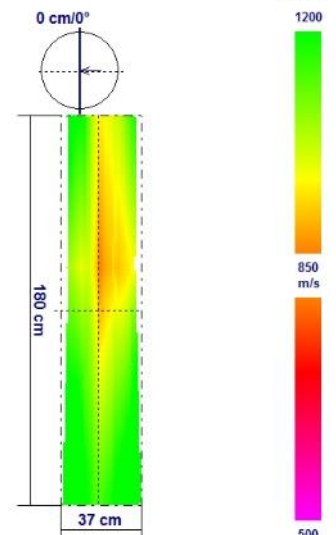
Project: 4
Location: gt14-51

Per anksčiau padarytus mechaninius kamieno pažeidimus pateko grybas pūdantis medieną. Puvinys išplito centrinėje kamieno dalyje, 16 % ploto nuo viso skerspjūvio ploto. Intensyvesnis medienos kitimas vyksta 1,2 m aukštyje.

Išvada: Medžio būklė patenkinama.

Priežiūros priemonės: būtina stebėti puvinio plitimą kamiene, todėl reikalingas pakartotinis garsiniu tomografu tyrimas ne vėliau kaip po 10 metų. Tiesiant naujas gatvės komunikacijas užtikrinti šaknų nepažeidžiamumą. Bet kokia papildoma antropogeninė veikla gali paskatinti intensyvesnį puvinio plitimą kamiene, nusilpus liepos imunitetui.

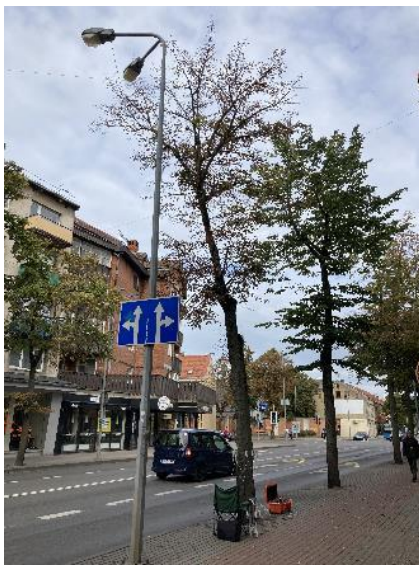
5. Mažalapės liepos (12 m aukštis, 32 cm skersmuo) laja vidutiniškai gyvybinga, asimetriška (sudarkyta genėjimo). Didesnė šakų dalis išsidėsčiusi į kelio pusę. Daugelio lapų kraštai ruduoja dėl drėgmės trūkumo. Dėl drėgmės trūkumo prasidėjęs ankstyvas lapų kritimas nuo viršūnių lajos šakų.

Medis nedaug (5°) pasviręs į kelio pusę.

Bendras medžio vaizdas

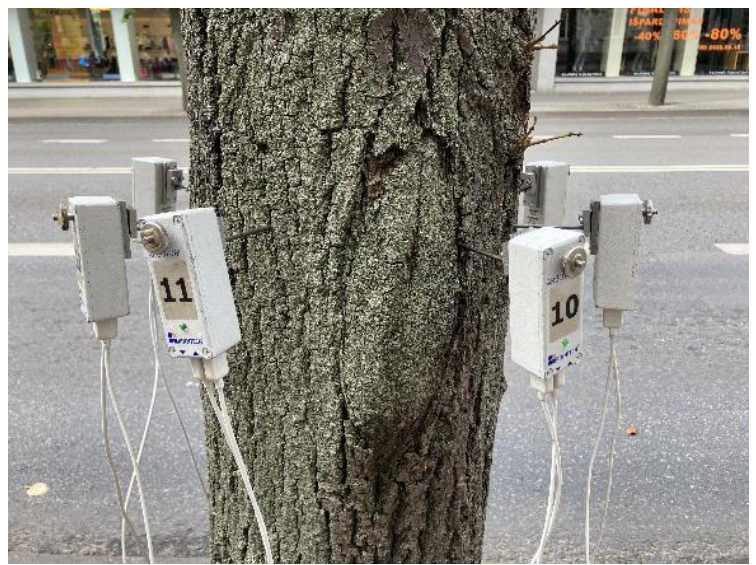
Šiaurės rytinėje kamieno pusėje randas, prasidedantis 1 m aukštyje (10 cm pločio ir 20 cm ilgio). 4,5 m aukštyje nupjauta šaka. Šakos kelmelyje formuojasi drėvė.

Kamieno randas

Per anksčiau padarytus mechaninius kamieno pažeidimus pateko grybas pūdantis medieną. Puvinys išplito centrinėje kamieno dalyje, 9 % ploto nuo viso skerspjūvio ploto. Intensyvesnis medienos kitimas vyksta 1,3 m aukštyje, ties randu.

Išvada: Medžio būklė patenkinama.

Priežiūros priemonės: būtina stebėti puvinio plitimą kamiene, todėl reikalingas pakartotinis garsiniu tomografu tyrimas ne vėliau kaip po 10 metų. Reiktų užtikrinti vandens patekimą į polajinę medžio dalį (vandens patekimo galimybių nesumažinant). Tiesiant naujas gatvės komunikacijas užtikrinti šaknų nepažeidžiamumą. Genėti medžio lają sumažinant svorio centrą į pasvirimo pusę netikslinga, nes taip sumažinsime lajos plotą (ir taip nedidelį), kas susilpnins liepos imunitetą. Stebėti posvyrio kampą. Žymiai (30°) padidėjus, dėl saugumo medį šalinti. Bet kokia papildoma antropogeninė veikla gali paskatinti intensyvesnį puvinio plitimą kamiene, nusilpus liepos imunitetui.

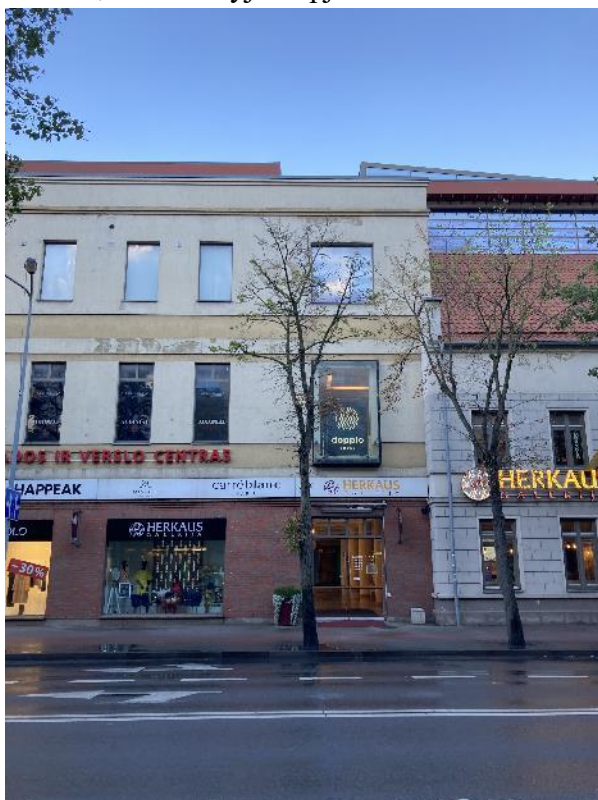
6. Mažalapės liepos (12 m aukštis, 32 cm skersmuo) laja vidutiniškai gyvybinga, simetriška. Didesnė šakų dalis išsidėsčiusi į kelio pusę. Daugelio lapų kraštai ruduoja dėl drėgmės trūkumo. Dėl drėgmės trūkumo prasidėjęs ankstyvas viso medžio lapų kritimas.

2,2 m aukštyje nupjauta stambi šaka. Šakos kelmelyje mediena sausa, bet neapauganti žieve.

Bendras medžio vaizdas

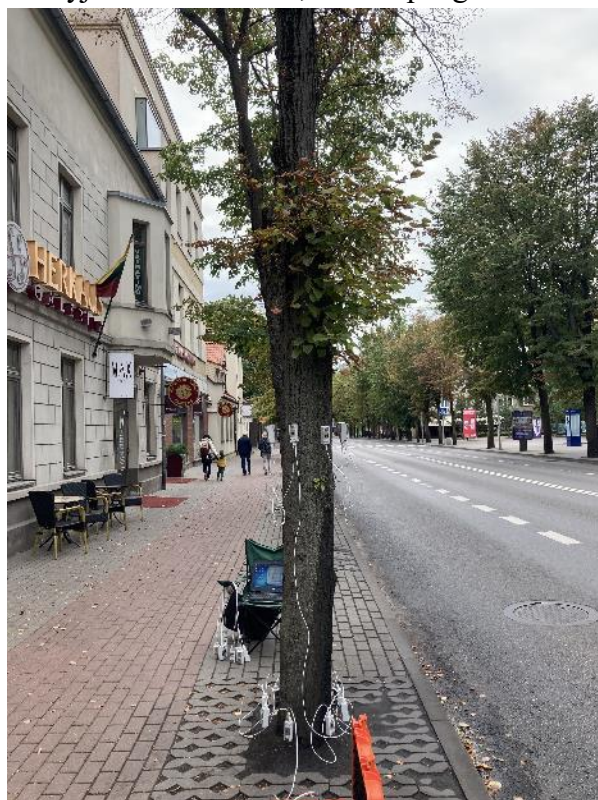
Kamieno pažeidimų nėra

Kamiene puvinio nenustatyta.

Išvada: Medžio būklė patenkinama, dėl patenkinamos vizualinės būklės.

Priežiūros priemonės: Reiktų užtikrinti vandens patekimą į polajinę medžio dalį (vandens patekimo galimybių nesumažinant). Tiesiant naujas gatvės komunikacijas užtikrinti šaknų nepažeidžiamumą. Bet kokia papildoma antropogeninė veikla gali paskatinti grybo sukeliančio puvinį patekimą į kamieną per genėjimo žaizdas, nusilpus liepos imunitetui.

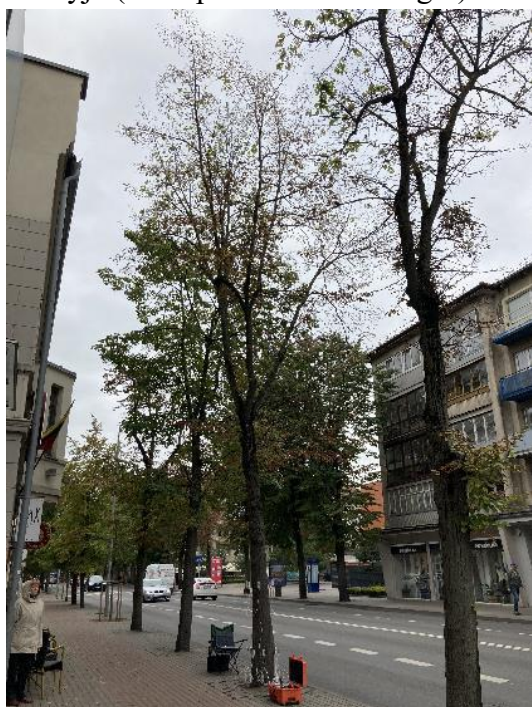
7. Mažalapės liepos (12 m aukštis, 29 cm skersmuo) laja vidutiniškai gyvybinga, asimetriška. Daugiau šakų lajoje išsidėstę į kelio pusę, bet jos asimetriškumą kompensuoja nežymus 6° posvyris į priešingą (pastato) pusę. Daugelio lapų kraštai ruduoja dėl drėgmės trūkumo. Dėl drėgmės trūkumo prasidėjęs ankstyvas lapų kritimas nuo viršūninių lajos šakų.

Bendras medžio vaizdas

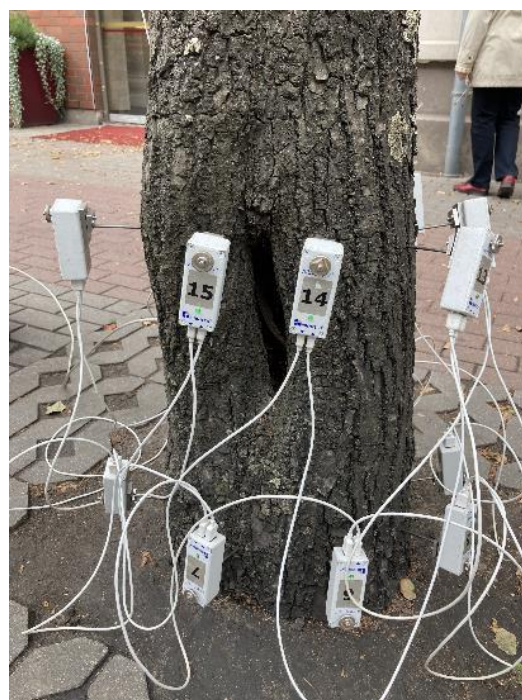
Pietvakarinėje kamieno pusėje žaizda, prasidedanti 25 cm aukštyje (5 cm pločio ir 25 cm ilgio). Žaizdos vietoje susiformavusi gili drėvė. Rytinėje kamieno pusėje randas, prasidedantis 60 cm aukštyje (6 cm pločio ir 10 cm ilgio). Žaizdos genėtų šakų vietoje apaugintos žieve.

Pažeidimas kamieno apatinėje dalyje

Per anksčiau padarytus mechaninius kamieno pažeidimus pateko grybas pūdantis medieną. Puvinyš išplito centrinėje kamieno dalyje, 24 % ploto nuo viso skerspjūvio ploto. Intensyvesnis medienos kitimas vyksta priekelminėje dalyje ir 60 cm aukštyje.

Išvada: Medžio būklė nepatenkinama (esant būtinybei, šalinti).

Priežiūros priemonės: būtina stebėti puvinio plitimą kamiene, todėl reikalingas pakartotinis garsiniu tomografu tyrimas ne vėliau kaip po 5 metų. Reiktų užtikrinti vandens patekimą į polajinę medžio dalį (vandens patekimo galimybių nesumažinant). Tiesiant naujas gatvės komunikacijas užtikrinti šaknų nepažeidžiamumą. Bet kokia papildoma antropogeninė veikla gali paskatinti intensyvesnį puvinio plitimą kamiene, nusilpus liepos imunitetui. Drėvės valymas netikslingas, nebent drėvėje atsirastų šiukšlių arba pradėtų augti grybų vaisiakūniai (tuomet pašalinus grybų vaisiakūnius reikalinga žaizdos negyvos medienos dezinfekcija antiseptikais, antiseptikų netepti ant gyvos medienos, kas galėtų sukelti gyvų audinių nekrozes).

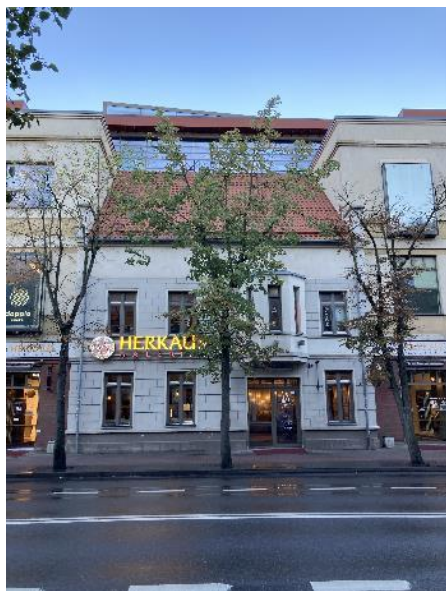
8. Mažalapės liepos (12 m aukštis, 28 cm skersmuo) laja gyvybinga, simetriška. Pavienių lapų kraštai ruduoja dėl drėgmės trūkumo. Kamienas be žaizdų.

Bendras medžio vaizdas

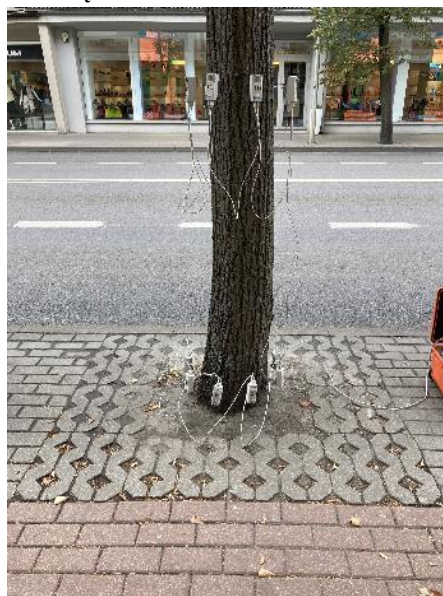
Kamienas be pažeidimų

Kamiene puvinio nenustatyta.

Išvada: Medžio būklė gera.

Priežiūros priemonės: Reiktų užtikrinti vandens patekimą į polajinę medžio dalį (vandens patekimo galimybių nesumažinant). Tiesiant naujas gatvės komunikacijas užtikrinti šaknų nepažeidžiamumą.

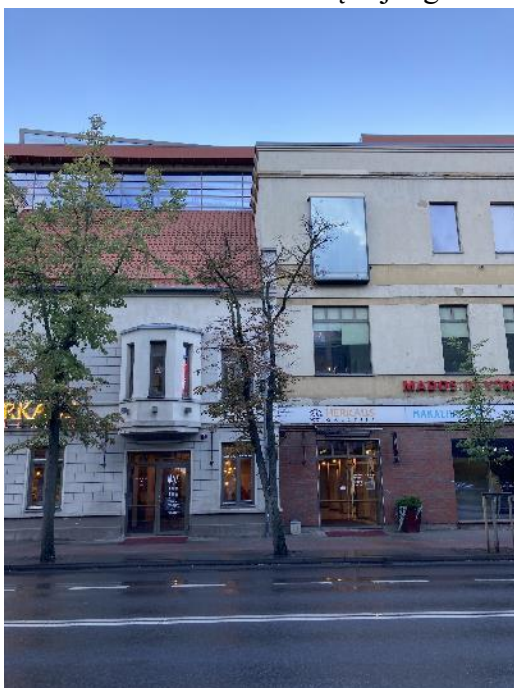
9. Mažalapės liepos (11 m aukštis, 34 cm skersmuo) laja vidutiniškai gyvybinga, simetriška. Daugelio lapų kraštai ruduoja dėl drėgmės trūkumo. Dėl drėgmės trūkumo prasidėjęs ankstyvas lapų kritimas nuo viršūninių lajos šakų.

Bendras medžio vaizdas

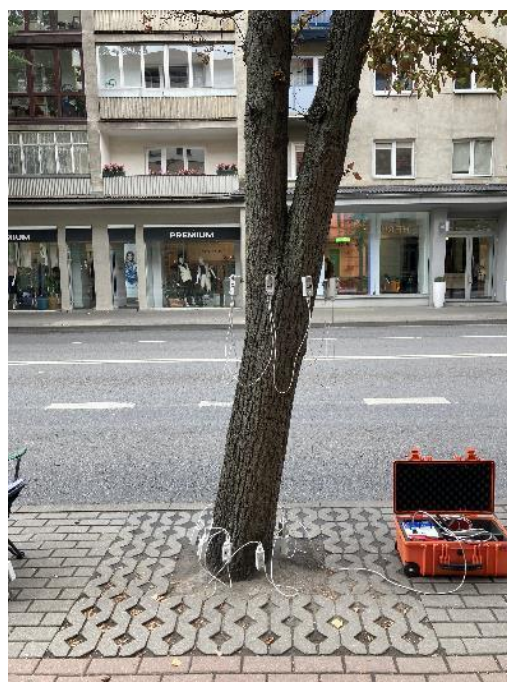
Medis dvišakis. Šakų sujungimas tvirtas. Liepa 10° pasvirusi į šiaurinę pusę.

Medis pasviręs į šiaurinę pusę

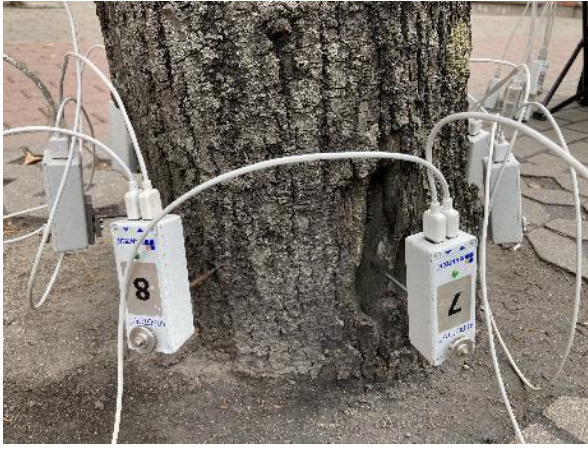
Pietinėje kamieno pusėje priekelminėje dalyje žaizda (20 cm pločio ir 15 cm ilgio). Žaizdoje mediena sausa, medienos paviršius suaižėjas. Vakarinėje kamieno pusėje priekelminėje dalyje žaizda (5 cm pločio ir 15 cm ilgio). Mediena žaizdoje sausa, nesuaižėjusi.

Kamieno pažeidimas vakarinėje pusėje

Priežiūros priemonės: būtina stebėti puvinio plitimą kamieno, todėl reikalingas pakartotinis garsiniu tomografu tyrimas ne vėliau kaip po 10 metų. Reiktų užtikrinti vandens patekimą į polajinę medžio dalį (vandens patekimo galimybių nesumažinant). Tiesiant naujas gatvės komunikacijas užtikrinti šaknų nepažeidžiamumą. Bet kokia papildoma antropogeninė veikla gali paskatinti intensyvesnį puvinio plitimą kamieno, nusilpus liepos imunitetui. Žaizdų valymas netikslingas, nebent žaizdoje pradėtų augti grybų vaisiakūniai (tuomet pašalinus grybų vaisiakūnius reikalinga žaizdos negyvos medienos dezinfekcija antiseptikais, antiseptikų netepti ant gyvos medienos, kas galėtų sukelti gyvų audinių nekrozes).

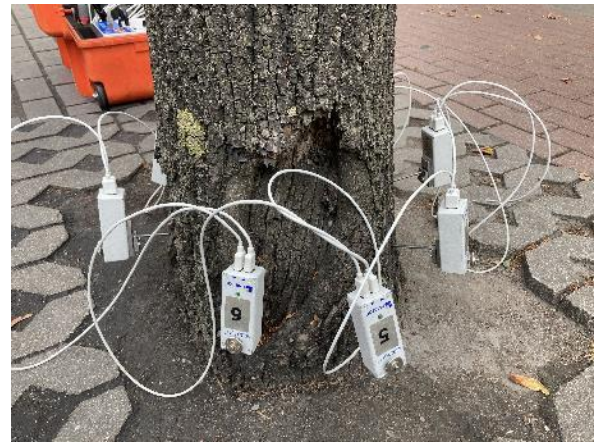
Kamieno pažeidimas pietinėje pusėje

Per anksčiau padarytus mechaninius kamieno pažeidimus pateko grybas pūdantis medieną. Puvinyš išplito centrinėje kamieno dalyje, 10 % ploto nuo viso skerspjūvio ploto. Neintensyvus medienos kitimas vyksta visame kamieno.

Išvada: Medžio būklė patenkinama.

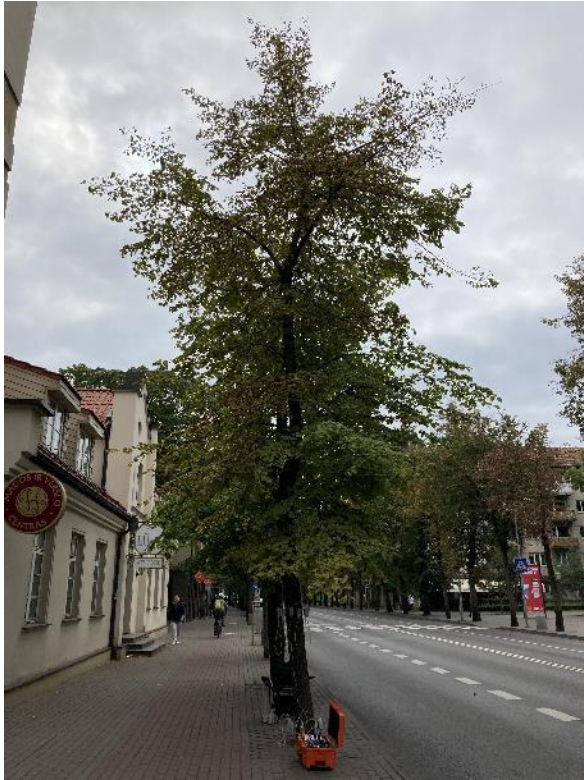
11. Mažalapės liepos (9 m aukštis, 21 cm skersmuo) laja gyvybinga, simetriška. Liepa nežymiai (6°) pasvirusi į pastato pusę, bet lajos viršūnė pasvirusi į kelio pusę, taip kompensuodama lajos svorio centrą. Daugelio lapų kraštai ruduoja dėl drėgmės trūkumo. Dėl drėgmės trūkumo prasidėjęs ankstyvas lapų kritimas nuo viršūninių lajos šakų.

Bendras medžio vaizdas

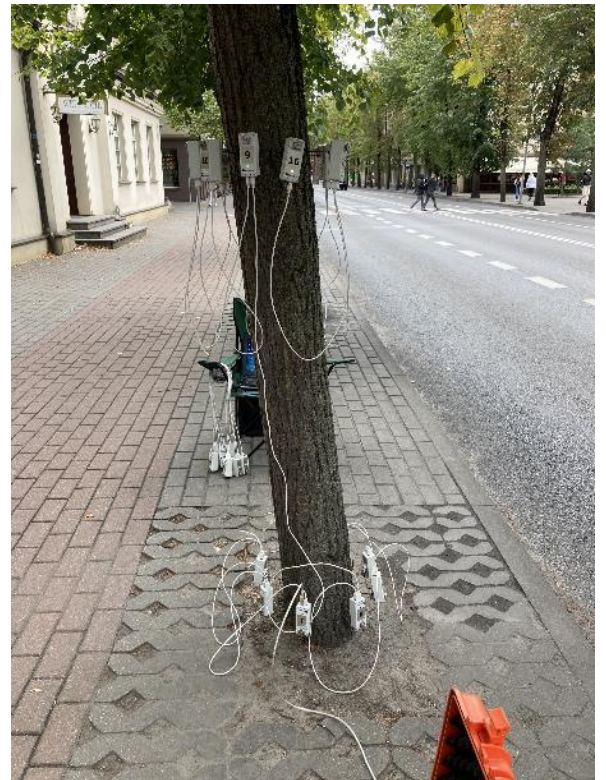
Kamieno žaizdų nėra. Genėtų šakų vietos sėkmingai apaugintos žieve.

Kamienas be pažeidimų

Per anksčiau padarytus mechaninius kamieno pažeidimus pateko grybas pūdantis medieną. Puvinys išplito centrinėje kamieno dalyje, 10 % ploto nuo viso skerspjūvio ploto. Neintensyvus medienos kitimas vyksta visame kamienne.

Išvada: Medžio būklė patenkinama.

Priežiūros priemonės: būtina stebėti puvinio plitimą kamienne, todėl reikalingas pakartotinis garsiniu tomografu tyrimas ne vėliau kaip po 10 metų. Reiktų užtikrinti vandens patekimą į polajinę medžio dalį (vandens patekimo galimybių nesumažinant). Tiesiant naujas gatvės komunikacijas užtikrinti šaknų nepažeidžiamumą. Bet kokia papildoma antropogeninė veikla gali paskatinti intensyvesnį puvinio plitimą kamienne, nusilpus liepos imunitetui.

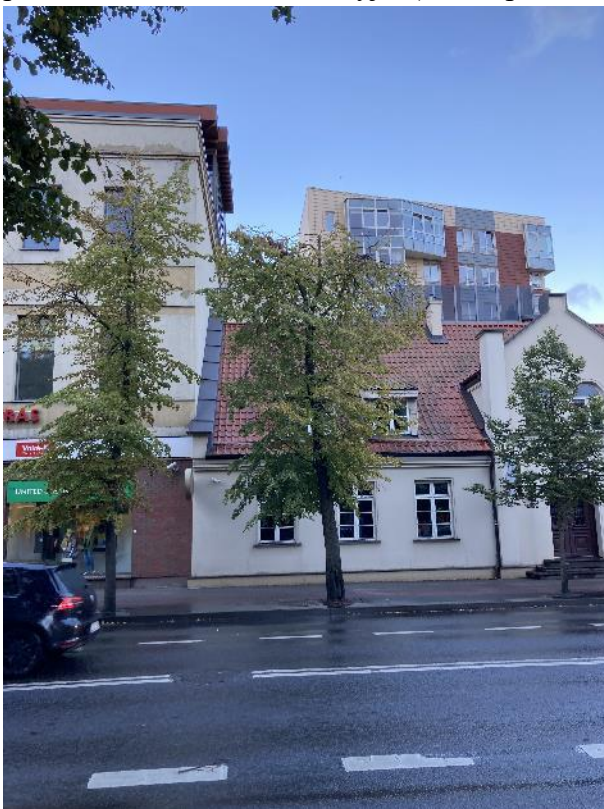
12. Mažalapės liepos (8 m aukštis, 32 cm skersmuo) laja vidutiniškai gyvybinga, simetriška. Lapai negausiai pažeisti liepinių kenkėjų (nepavojingi kenkėjai). Dėl drėgmės trūkumo prasidėjęs ankstyvas lapų kritimas nuo viršūninių lajos šakų. Lajos viršūninės šakos išlinkusios.

Bendras medžio vaizdas

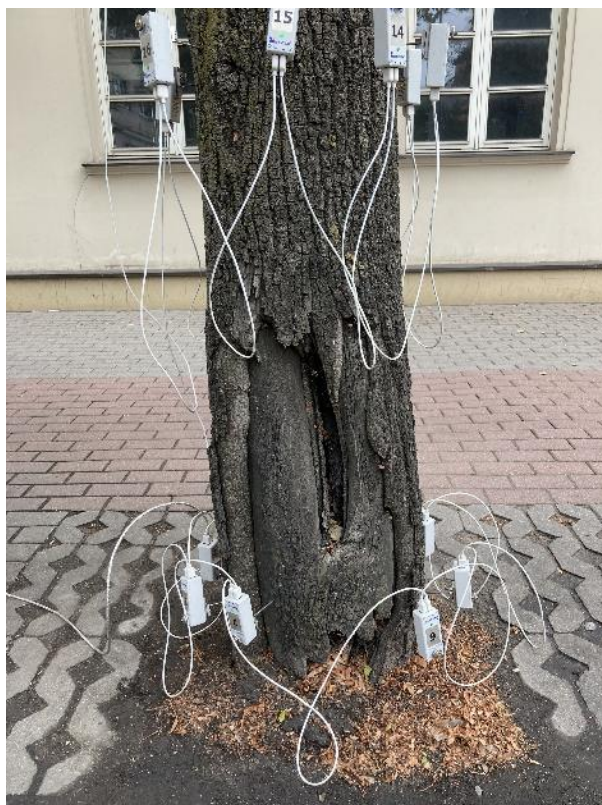
Vakarinėje kamieno pusėje priekelminėje dalyje didelė žaizda (40 cm pločio ir 70 cm ilgio). Žaizdos vietoje trūnijanti mediena ir besiformuojanti gili drėvė. Rytinėje kamieno pusėje randas, prasidedantis 40 cm aukštyje (6 cm pločio ir 90 cm ilgio). Šiaurinėje kamieno pusėje randas, prasidedantis 40 cm aukštyje (6 cm pločio ir 95 cm ilgio). Kamienas lajos žonoje vingiuotas.

Didelis mechaninis pažeidimas kamieno apatinėje dalyje

Per anksčiau padarytus mechaninius kamieno pažeidimus pateko grybas pūdantis medieną. Puvynys išplito priekelminėje ir centrinėje kamieno dalyse, 46 % ploto nuo viso skerspjūvio ploto. Intensyvesnis medienos kitimas vyksta visame kamieno.

Išvada: Medžio būklė bloga (rekomenduojama šalinti).

Priežiūros priemonės: rekomenduojama šalinti.

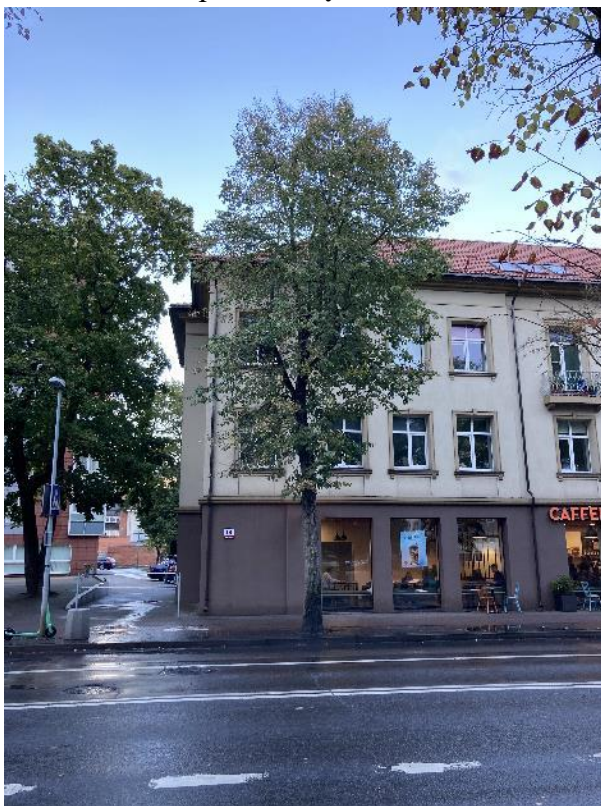
15. Mažalapės liepos (13 m aukštis, 40 cm skersmuo) laja gyvybinga, simetriška (nesudarkyta genėjimo). Pavienių lapų kraštai ruduoja dėl drėgmės trūkumo. Viršūninių šakų lapų dydis mažesnis negu būdingas rūšiai, dėl maisto medžiagų trūkumo.

Bendras medžio vaizdas

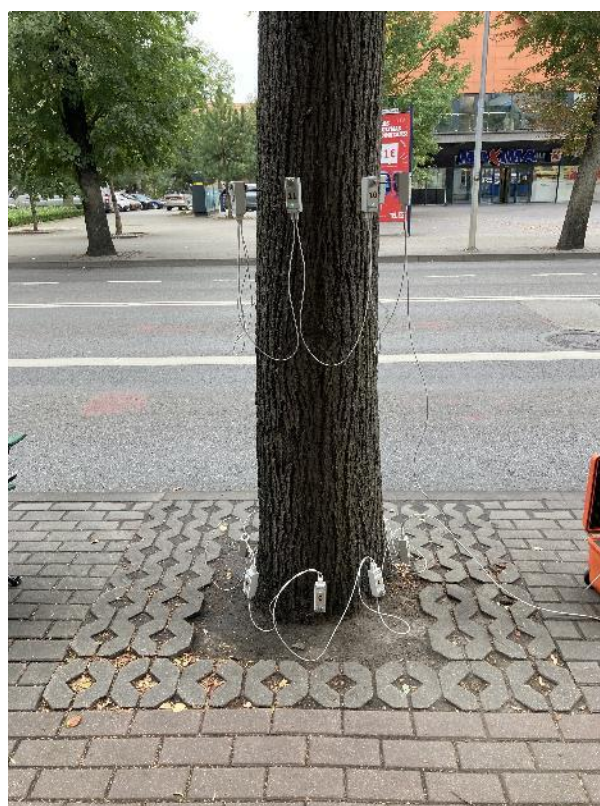
Kamieno pažeidimų nėra.

Kamienas be pažeidimų

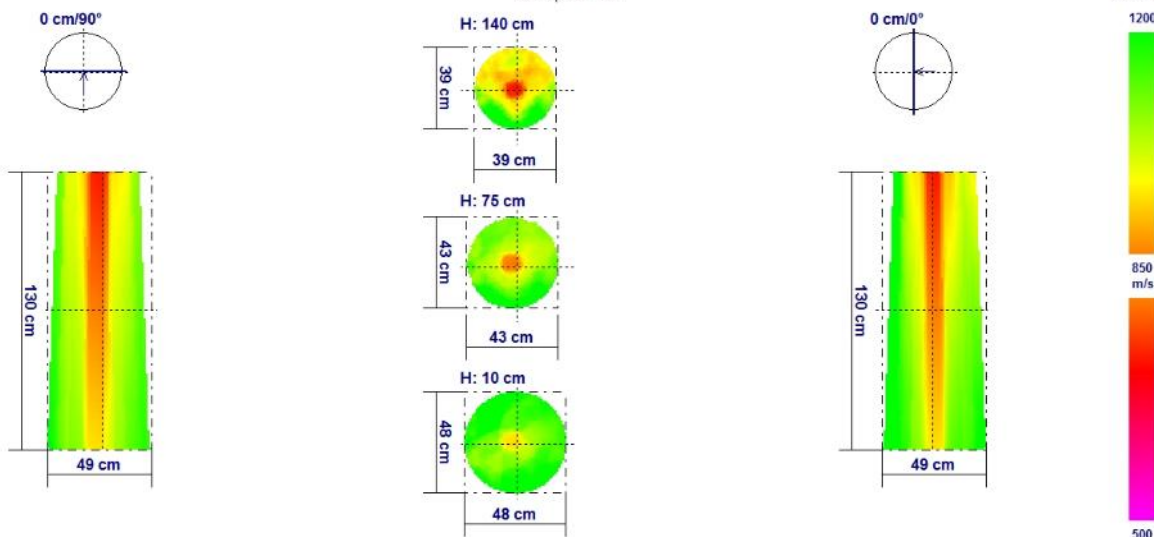
Project: 15
Location: gt14-61

Tikėtina per ankščiau nugenėtas šakų žaizdas, pateko grybas pūdantis medieną. Puvinyš išplito centrinėje kamieno dalyje, 14 % ploto nuo viso skerspjūvio ploto. Intensyvesnis medienos kitimas vyksta viršutinėje kamieno dalyje virš 1,4 m aukštyje.

Išvada: Medžio būklė patenkinama.

Priežiūros priemonės: būtina stebėti puvinio plitimą kamienne, todėl reikalingas pakartotinis garsiniu tomografu tyrimas ne vėliau kaip po 10 metų. Reiktų užtikrinti vandens patekimą į polajinę medžio dalį (vandens patekimo galimybių nesumažinant). Esant galimybei, patikrinti maisto medžiagų (makroelementų) kiekį dirvožemyje polajinėje dalyje. Esant per mažam kiekiui, laistyti vandenį su ištirpintomis trąšomis. Tiesiant naujas gatvės komunikacijas užtikrinti šaknų nepažeidžiamumą. Bet kokia papildoma antropogeninė veikla gali paskatinti intensyvesnį puvinio plitimą kamienne, nusilpus liepos imunitetui.

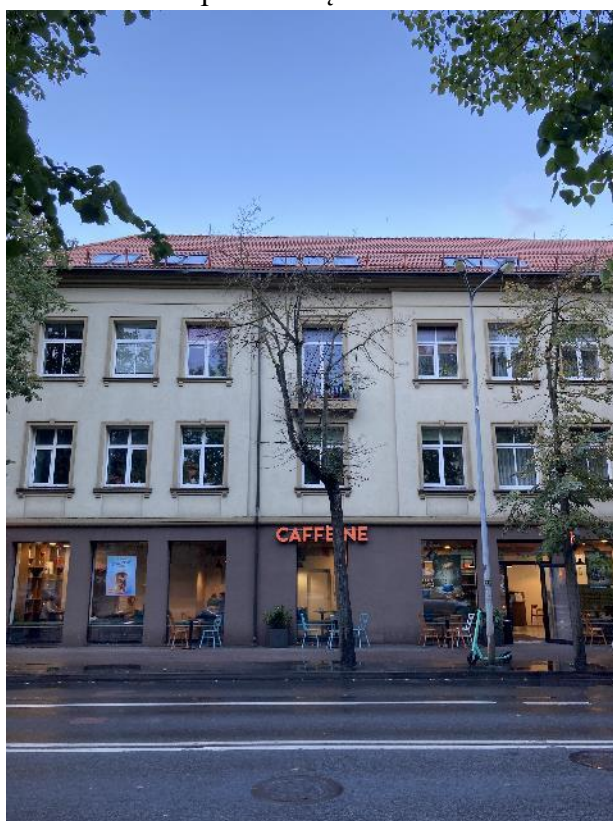
16. Mažalapės liepos (11 m aukštis, 30 cm skersmuo) laja vidutiniškai gyvybinga, asimetriška (sudarkyta genėjimo). Didesnė dalis šakų išsidėstę šiaurinėje lajos dalyje. Daugelio lapų kraštai ruduoja dėl drėgmės trūkumo. Dėl drėgmės trūkumo prasidėjęs ankstyvas visam medžiui lapų kritimas.

Bendras medžio vaizdas

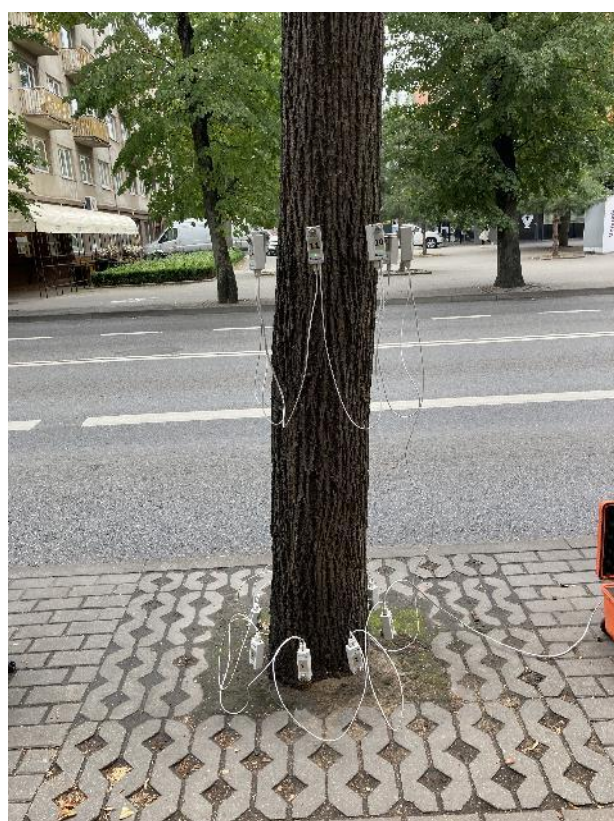
Kamienas be pažeidimų

Tikėtina per ankščiau mechaniškai pažeistas šaknis, pateko grybas pūdantis medieną. Puvinys išplito centrinėje kamieno dalyje, 18 % ploto nuo viso skerspjūvio ploto. Intensyvesnis medienos kitimas vyksta priekelminėje kamieno dalyje.

Išvada: Medžio būklė patenkinama.

Priežiūros priemonės: būtina stebėti puvinio plitimą kamiene, todėl reikalingas pakartotinis garsiniu tomografu tyrimas ne vėliau kaip po 5 metų. Reiktų užtikrinti vandens patekimą į polajinę medžio dalį (vandens patekimo galimybių nesumažinant). Tikėtina, kad medžiui per pažeistas šaknis sunkiau pasisąvinti vandenį ir maisto medžiagas. Tiesiant naujas gatvės komunikacijas pakartotinai nepažeisti šaknų. Bet kokia papildoma antropogeninė veikla gali paskatinti intensyvesnį puvinio plitimą kamiene, nusilpus liepos imunitetui.

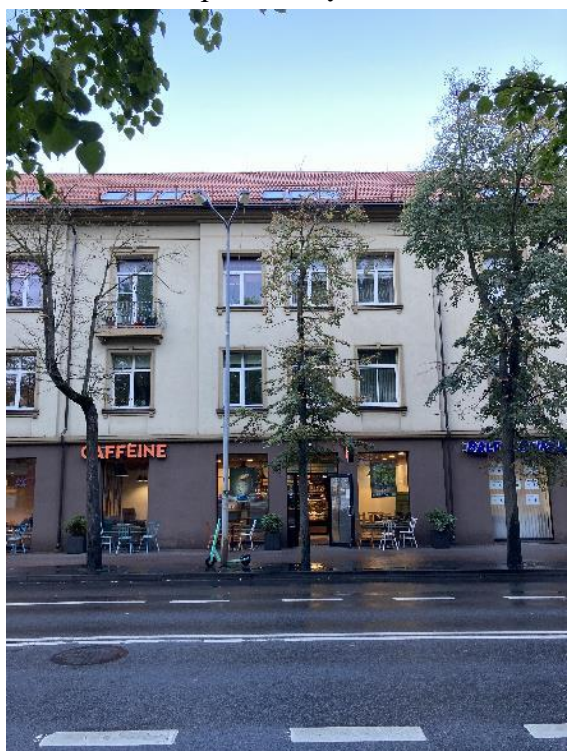
17. Mažalapės liepos (10 m aukštis, 21 cm skersmuo) laja gyvybinga, simetriška. Daugelio lapų kraštai ruduoja dėl drėgmės trūkumo. Dėl drėgmės trūkumo prasidėjęs ankstyvas lapų kritimas nuo viršūninių lajos šakų

Bendras medžio vaizdas

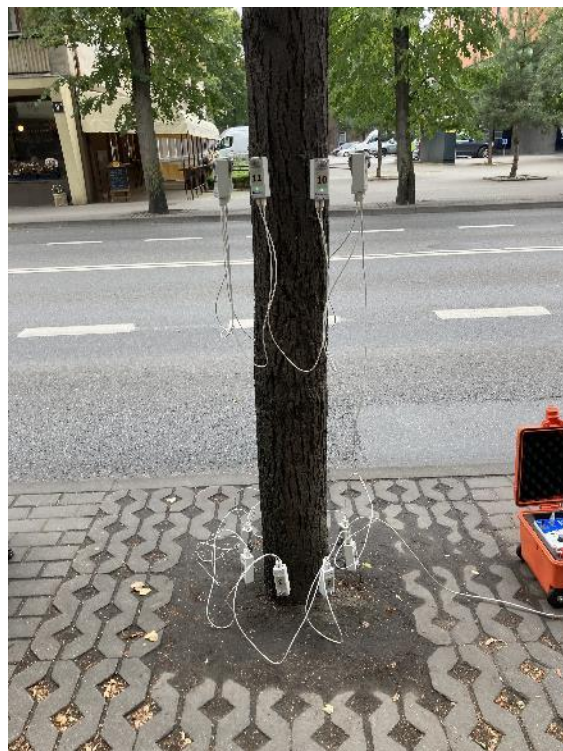
Kamieno pažeidimų nėra.

Kamienas be pažeidimų

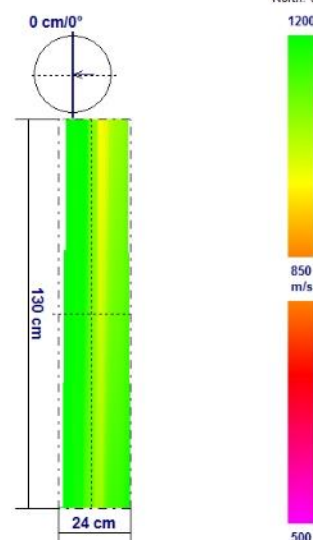
Project: 17
Location: gt14-63

Kamiene vyksta medienos kitimas. Reiktų stebėti ar ateityje neišsivystys puvinys.

Išvada: Medžio būklė patenkinama.

Priežiūros priemonės: būtina stebėti puvinio atsiradimo galimybes kamiene, todėl reikalingas pakartotinis garsiniu tomografu tyrimas ne vėliau kaip po 10 metų.. Reiktų užtikrinti vandens patekimą į polajinę medžio dalį (vandens patekimo galimybių nesumažinant). Tiesiant naujas gatvės komunikacijas užtikrinti šaknų nepažeidžiamumą. Bet kokia papildoma antropogeninė veikla gali paskatinti puvinio atsiradimą kamiene, nusilpus liepos imunitetui.

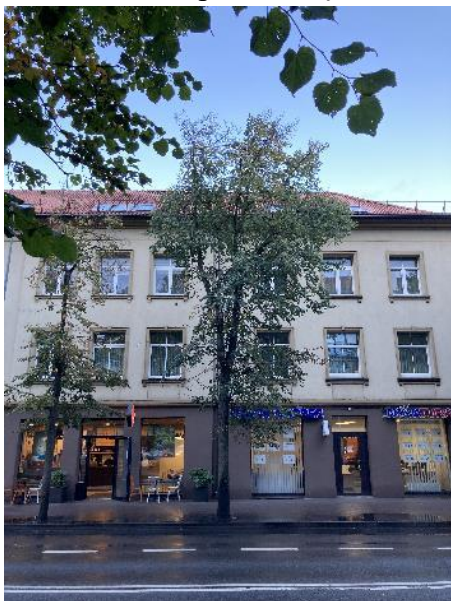
18. Mažalapės liepos (12 m aukštis, 29 cm skersmuo) laja gyvybinga, simetriška. Pavienių lapų kraštai ruduoja dėl drėgmės trūkumo. Dėl drėgmės trūkumo prasidėjęs ankstyvas lapų kritimas nuo viršūninių lajos šakų. Liepa nedaug (4°) pasvirusi į kelio pusę, bet lajos viršūnė išsilenkus į priešingą pusę (pastato pusę) taip kompensuojant lajos svorio centrą.

Bendras medžio vaizdas

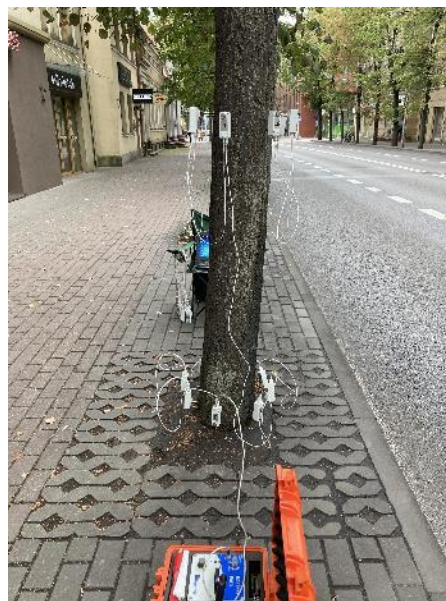
Kamieno pažeidimų nėra.

Kamienas be pažeidimų

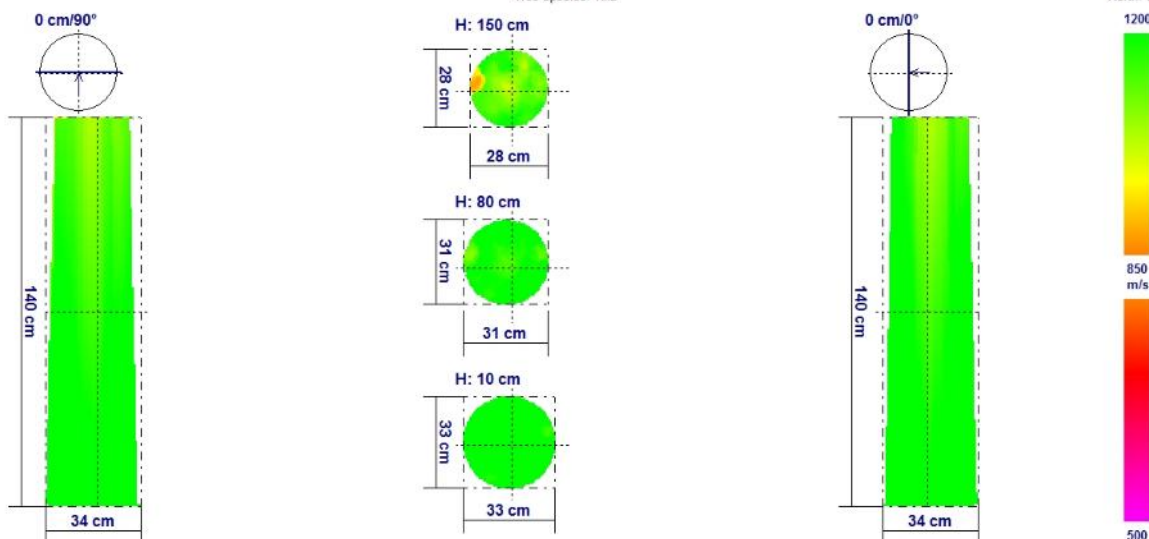
Kamiene puvinio nenustatyta. Bet pastebimi nedideli balaninės medienos pakitimai.

Išvada: Medžio būklė gera.

Priežiūros priemonės: Reiktų užtikrinti vandens patekimą į polajinę medžio dalį (vandens patekimo galimybių nesumažinant). Tiesiant naujas gatvės komunikacijas užtikrinti šaknų nepažeidžiamumą.

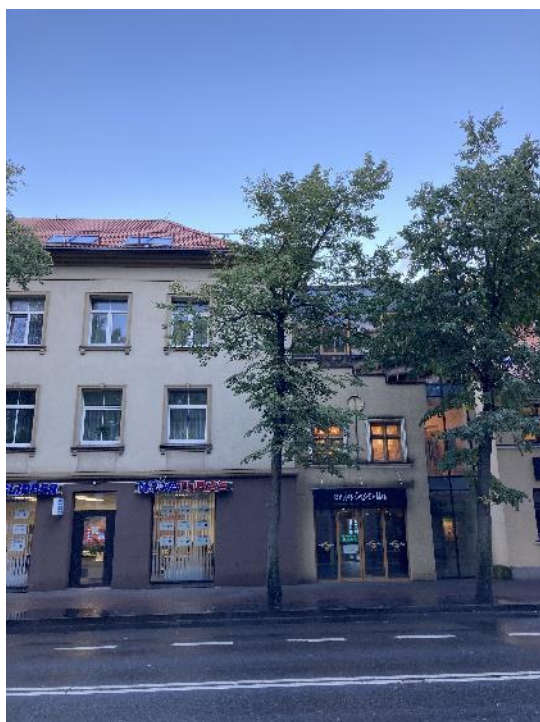
19. Mažalapės liepos (11 m aukštis, 26 cm skersmuo) laja gyvybinga, asimetriška. Didesnė dalis šakų išsidėstę pietinėje lajos dalyje. Pavienių lapų kraštai ruduoja dėl drėgmės trūkumo. Lajoje balandžio lizdas.

Pietvakarinėje kamieno pusėje priekelminėje dalyje žaizda (5 cm pločio ir 15 cm ilgio). Žaizdoje mediena sausa, nepažeista puvinio.

Bendras medžio vaizdas
