Darbo užsakovas – Klaipėdos miesto savivaldybės administracija

**Herkaus Manto gatvės dalies nuo S. Daukanto g. iki Vytauto g. medžių būklės
detalus (instrumentinis) tyrimas**

ATASKAITA

2022 09 20

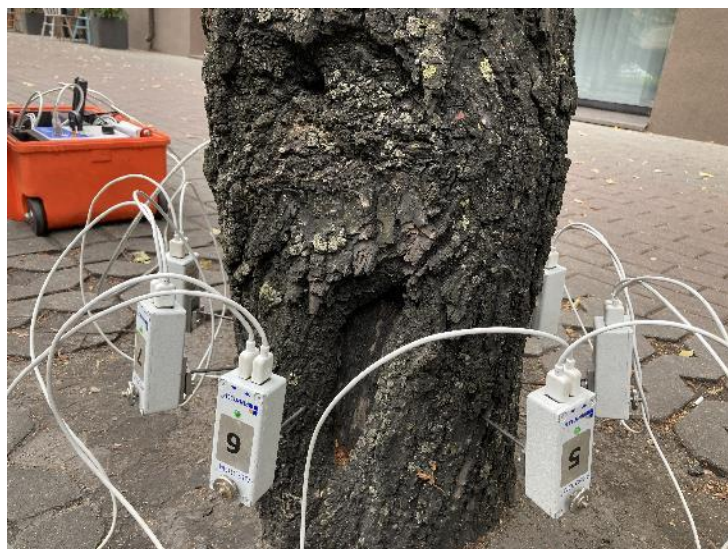
Kamieno mechaninis pažeidimas priekelminėje dalyje

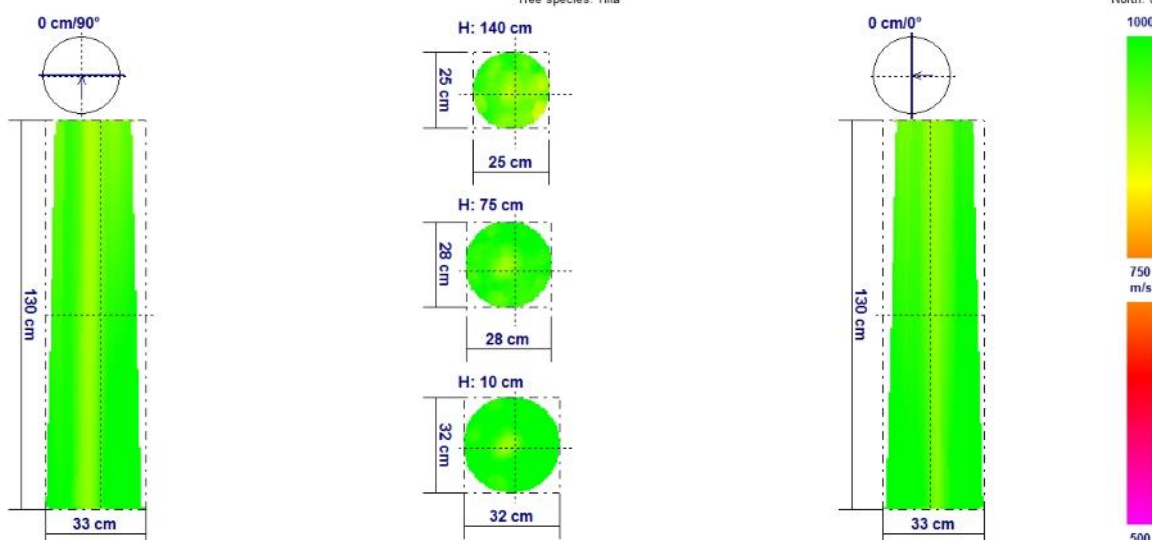
Kamienas nepažeistas puvinio.

Išvada: Medžio būklė patenkinama, dėl mechaninio kamieno pažeidimo.

Priežiūros priemonės: būtina stebėti puvinio atsiradimo galimybes kamieno nuo žaizdos, todėl reikalingas pakartotinis garsiniu tomografu tyrimas ne vėliau kaip po 10 metų. Reiktų užtikrinti vandens patekimą į polajinę medžio dalį (vandens patekimo galimybių nesumažinant). Tiesiant naujas gatvės komunikacijas užtikrinti šaknų nepažeidžiamumą. Bet kokia papildoma antropogeninė veikla gali paskatinti puvinio atsiradimą kamieno, nusilpus liepos imunitetui. Žaizdų valymas netikslingas, nebent žaizdoje pradėtų augti grybų vaisiakūniai (tuomet pašalinus grybų vaisiakūnius reikalinga žaizdos negyvos medienos dezinfekcija antiseptikais, antiseptikų netepti ant gyvos medienos, kas galėtų sukelti gyvų audinių nekrozes). Būtina nurišti visus kabelius, vielas nuo liepos kamieno, jeigu jos nėra reikalingos.

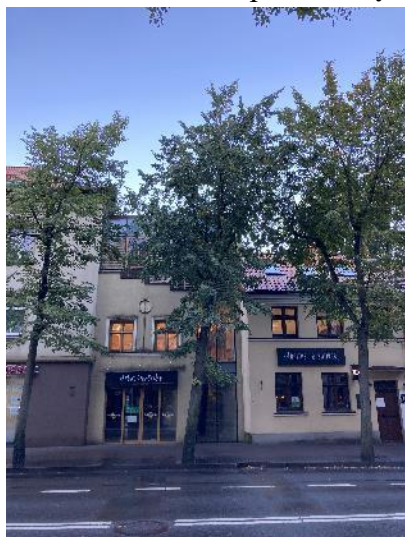
Bendras medžio vaizdas

20. Mažalapės liepos (11 m aukštis, 32 cm skersmuo) laja gyvybinga, simetriška. Pavienių lapų kraštai ruduoja dėl drėgmės trūkumo. Pavieniai lapai pažeisti rudmargės (nepavojingas ligos sukėlėjas) ir liepinių kenkėjų (napavojingi kenkėjai). Medis nedaug (6°) pasviręs į Pietryčių pusę.

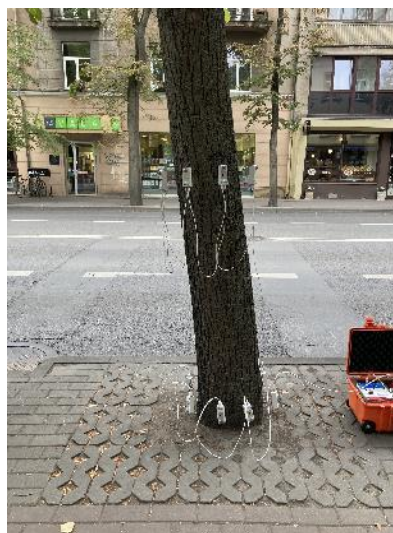
Kamienas be pažeidimų.

Kamienas be pažeidimų

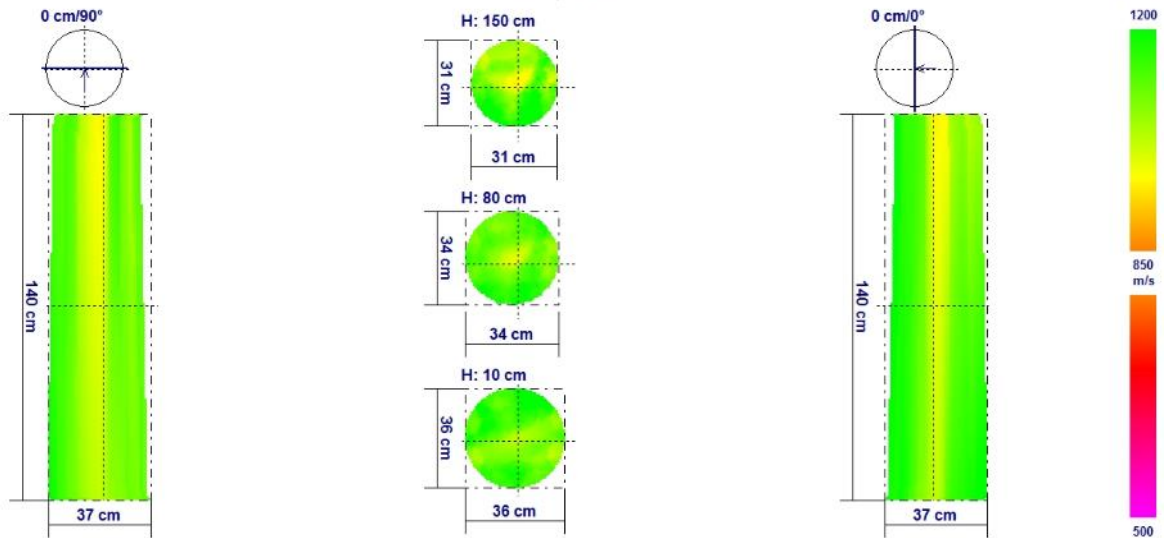
Kamieno vyksta medienos kitimas. Reiktų stebėti ar ateityje neišsivystys puvinys.

Išvada: Medžio būklė patenkinama.

Priežiūros priemonės: būtina stebėti puvinio atsiradimo galimybes kamieno, todėl reikalingas pakartotinis garsiniu tomografu tyrimas ne vėliau kaip po 10 metų. Reiktų užtikrinti vandens patekimą į polajinę medžio dalį (vandens patekimo galimybių nesumažinant). Tiesiant naujas gatvės komunikacijas užtikrinti šaknų nepažeidžiamumą. Bet kokia papildoma antropogeninė veikla gali paskatinti puvinio atsiradimą kamieno, nusilpus liepos imunitetui. Būtina nurišti visus kabelius, vielas nuo liepos kamieno, jeigu jos nėra reikalingos.

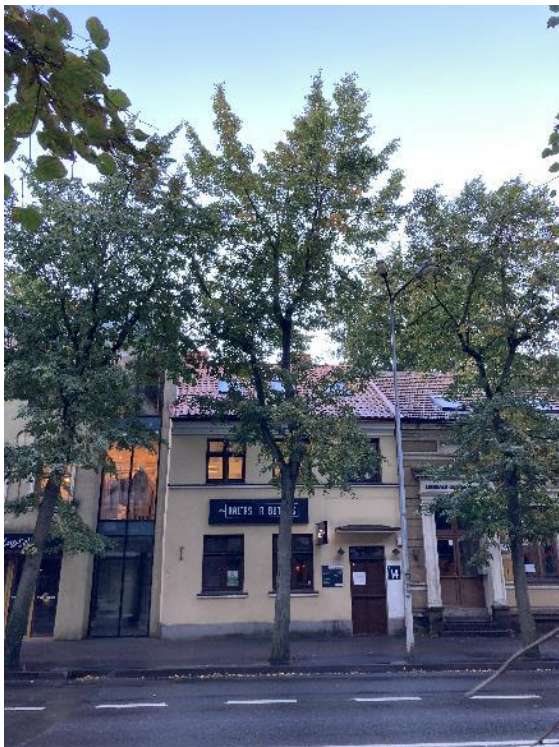
Bendras medžio vaizdas

21. Mažalapės liepos (12 m aukštis, 33 cm skersmuo) laja gyvybinga, simetriška. Pavienių lapų kraštai ruduoja dėl drėgmės trūkumo. Pavieniai lapai pažeisti liepinių kenkėjų (nepavojingi kenkėjai).

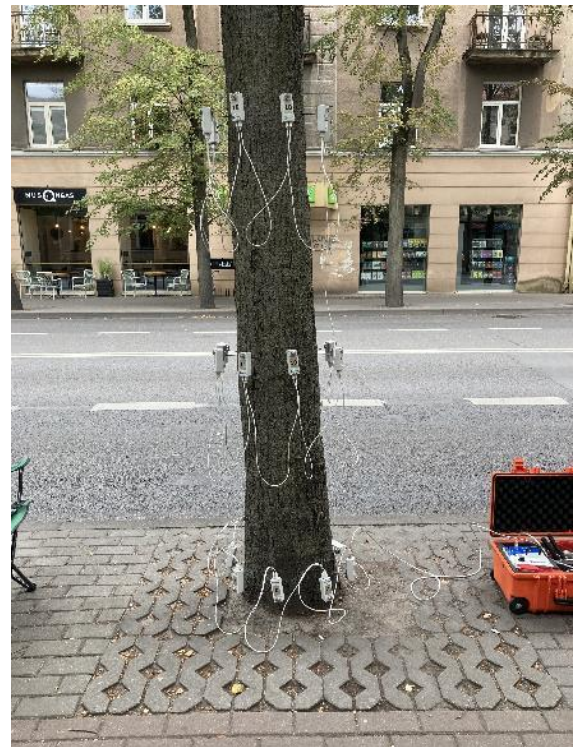
Kamienas be pažeidimų

Kamiene puvinio nenustatyta.

Išvada: Medžio būklė gera.

Priežiūros priemonės: Reiktų užtikrinti vandens patekimą į polajinę medžio dalį (vandens patekimo galimybių nesumažinant). Tiesiant naujas gatvės komunikacijas užtikrinti šaknų nepažeidžiamumą.

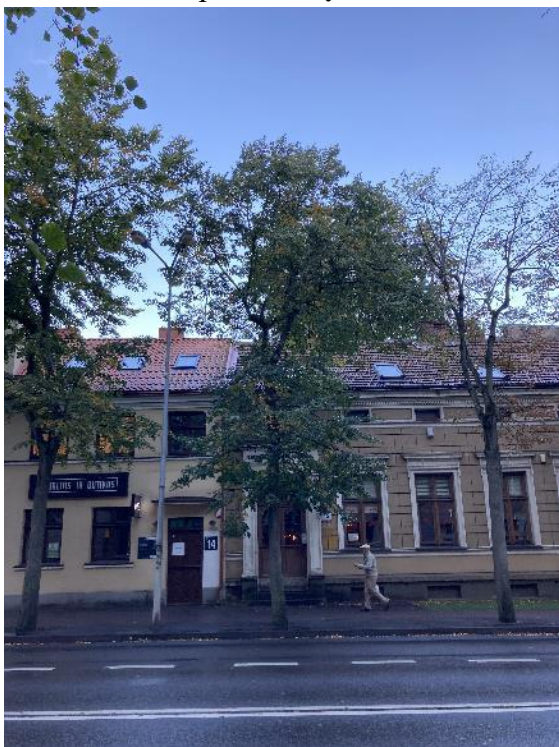
Bendras medžio vaizdas

22. Mažalapės liepos (11 m aukštis, 29 cm skersmuo) laja gyvybinga, asimetriška. Daugiau šakų išsidėstę pietrytinėje lajos dalyje. Medis nedaug (4°) pasviręs į vakarinę, į kelio pusę. Pavienių lapų kraštai ruduoja dėl drėgmės trūkumo. Lapai pažeisti rudmargės (nepavoingas ligos sukėlėjas), liepinių kenkėjų (nepavojingi kenkėjai), aptikti juodligės sukėlėjai (nepavojingi ligos sukėlėjai).

Priežiūros priemonės: Reiktų užtikrinti vandens patekimą į polajinę medžio dalį (vandens patekimo galimybių nesumažinant). Tiesiant naujas gatvės komunikacijas užtikrinti šaknų nepažeidžiamumą. Galima patrumpinti vieną iš šakų, ištysusių virš pastato stogo, taip sumažinant lajos asimetriškumą.

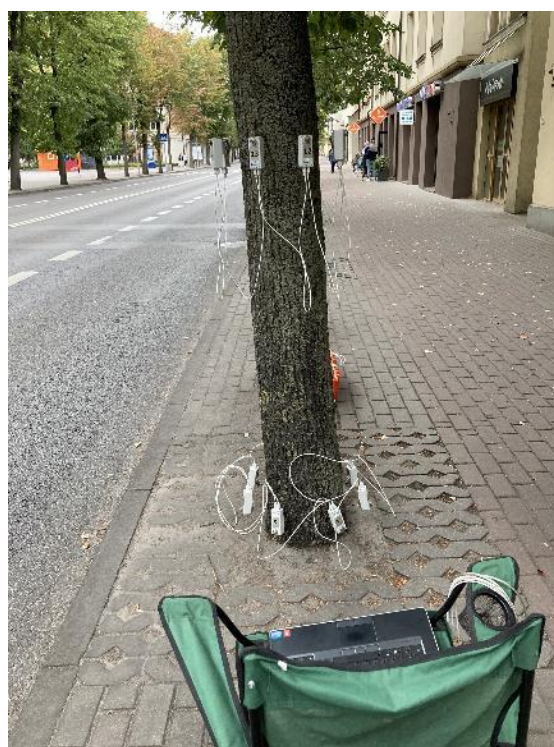
Kamieno pažeidimų nėra.

Kamienas be pažeidimų

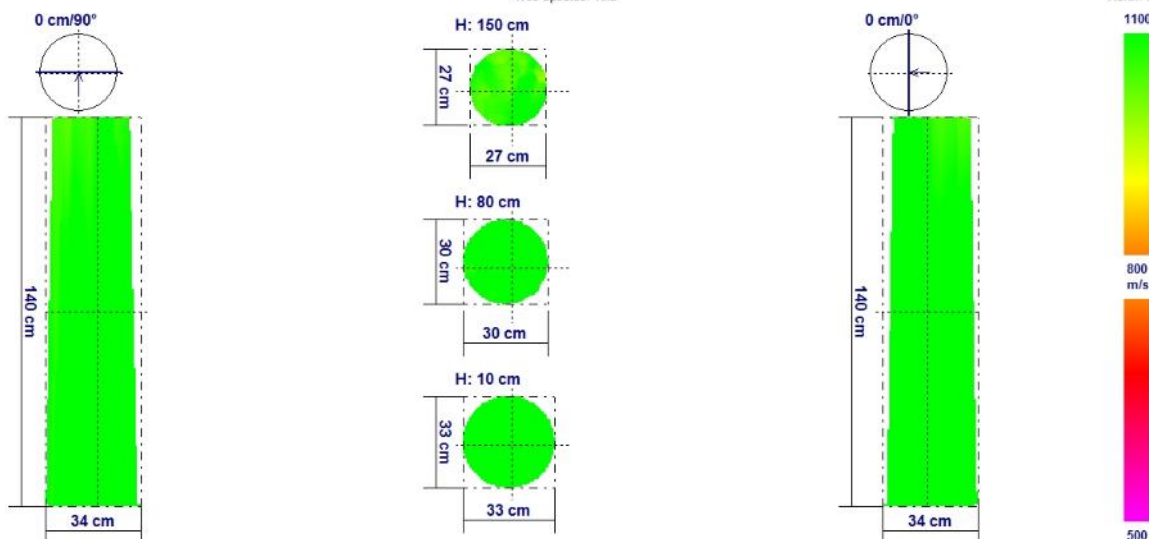
Kamiene puvinio nenustatyta.

Išvada: Medžio būklė gera.

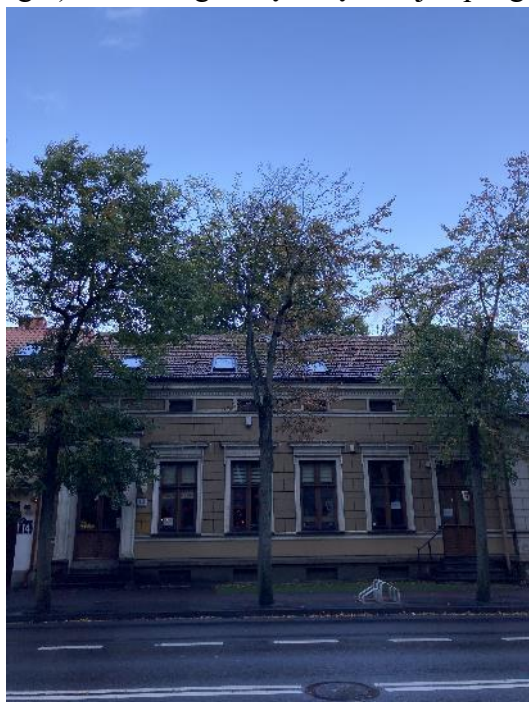
Bendras medžio vaizdas

23. Mažalapės liepos (10 m aukštis, 31 cm skersmuo) laja vidutiniškai gyvybinga, simetriška. Daugelio lapų kraštai ruduoja dėl drėgmės trūkumo. Dėl drėgmės trūkumo prasidėjęs ankstyvas lapų kritimas visoje medžio lajoje.

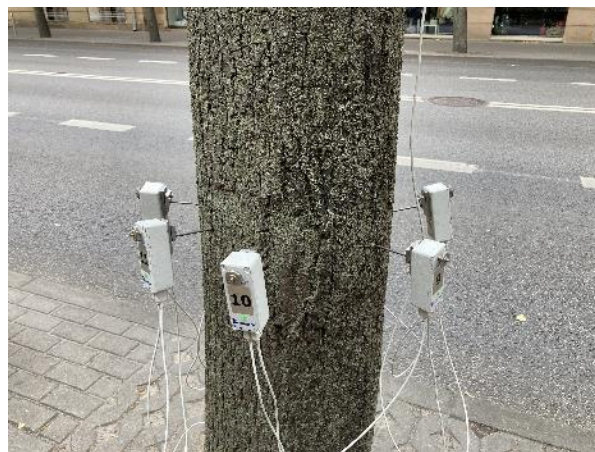
Šiaurės rytinėje kamieno pusėje žaizda, prasidedanti 90 cm aukštyje (5 cm pločio ir 10 cm ilgio). Žaizdos genėtų šakų vietoje apaugintos žievės.

Kamieno randas

Per anksčiau padarytus mechaninius kamieno pažeidimus pateko grybas pūdantis medieną. Puviny išplito branduolinėje medienoje, 22 % ploto nuo viso skerspjūvio ploto. Intensyvesnis medienos kitimas vyksta visame kamiene.

Išvada: Medžio būklė nepatenkinama (esant būtinybei, šalinti).

Priežiūros priemonės: būtina stebėti puvinio plitimą kamiene, todėl reikalingas pakartotinis garsiniu tomografu tyrimas ne vėliau kaip po 5 metų. Reiktų užtikrinti vandens patekimą į polajinę medžio dalį (vandens patekimo galimybių nesumažinant). Tiesiant naujas gatvės komunikacijas užtikrinti šaknų nepažeidžiamumą. Bet kokia papildoma antropogeninė veikla gali paskatinti intensyvesnį puvinio plitimą kamiene, nusilpus liepos imunitetui.

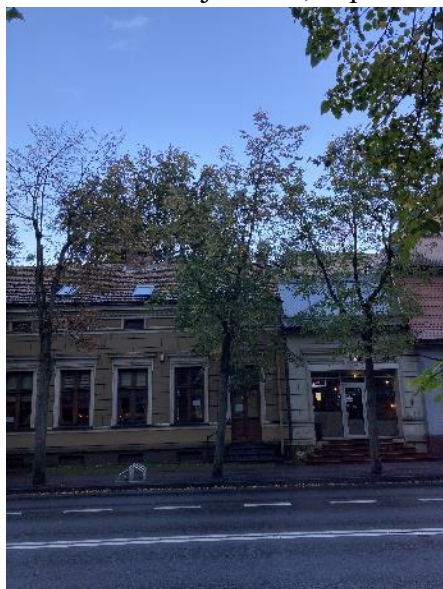
Bendras medžio vaizdas

24. Mažalapės liepos (10 m aukštis, 32 cm skersmuo) laja gyvybinga, simetriška. Daugelio lapų kraštai ruduoja dėl drėgmės trūkumo. Dėl drėgmės trūkumo prasidėjęs viršūninių šakų lapų ankstyvas kritimas. Medis nedaug (6°) pasviręs į pietryčių pusę.

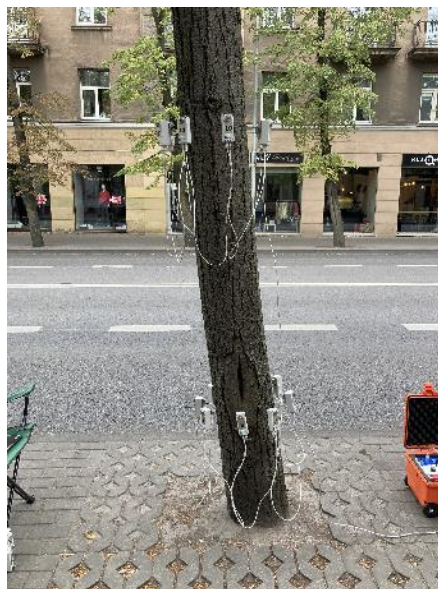
Rytinėje kamieno pusėje žaizda, prasidedanti 40 cm aukštyje (5 cm pločio ir 15 cm ilgio). Mediena žaizdoje sausa, nepažeista puvinio.

Kamieno mechaninis pažeidimas

Kamiene vyksta medienos kitimas. Reiktų stebėti ar ateityje neišsivystys puvinys.

Išvada: Medžio būklė patenkinama.

Priežiūros priemonės: būtina stebėti puvinio atsiradimo galimybes kamiene, todėl reikalingas pakartotinis garsiniu tomografu tyrimas ne vėliau kaip po 10 metų. Reiktų užtikrinti vandens patekimą į polajinę medžio dalį (vandens patekimo galimybių nesumažinant). Tiesiant naujas gatvės komunikacijas užtikrinti šaknų nepažeidžiamumą. Bet kokia papildoma antropogeninė veikla gali paskatinti puvinio atsiradimą kamiene, nusilpus liepos imunitetui. Žaizdos valymas netikslingas, nebent žaizdoje pradėtų augti grybų vaisiakūniai (tuomet pašalinus grybų vaisiakūnius reikalinga žaizdos negyvos medienos dezinfekcija antiseptikais, antiseptikų netepti ant gyvos medienos, kas galėtų sukelti gyvų audinių nekrozes).

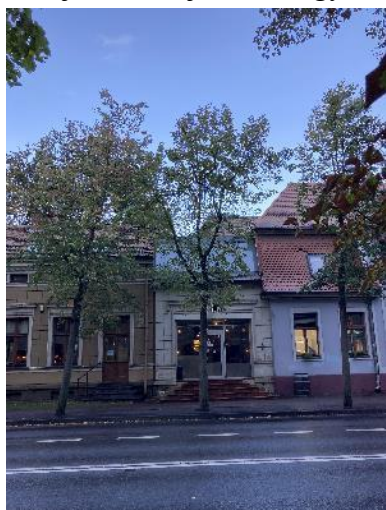
Bendras medžio vaizdas

25. Mažalapės liepos (10 m aukštis, 30 cm skersmuo) laja gyvybinga, simetriška. Pavienių lapų kraštai ruduoja dėl drėgmės trūkumo. Pavieniai lapai pažeisti rudmargės (nepavojingas ligos sukėlėjas). Medžio lajoje balandžio lizdas.

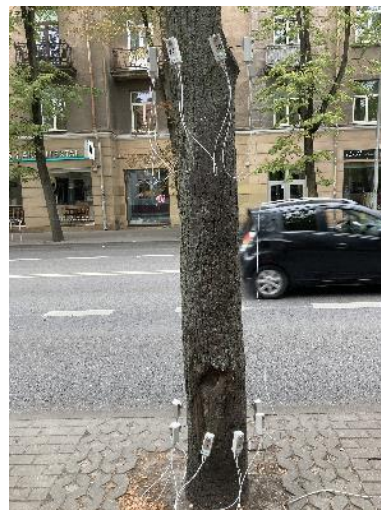
Rytinėje kamieno pusėje žaizda, prasidedanti 30 cm aukštyje (10 cm pločio ir 32 cm ilgio). Žaizdoje mediena sausa, bet pažeista puvinio. Šiaurinėje kamieno pusėje 2 m aukštyje buvusios šakos vietoje formuojasi 4 cm gylio drėvelė.

Kamieno mechaninis pažeidimas

Per anksčiau padarytus mechaninius kamieno pažeidimus pateko grybas pūdantis medieną. Puviny išplito branduolinėje medienoje, 20 % ploto nuo viso skerspjūvio ploto. Intensyvesnis medienos kitimas vyksta priekelminėje dalyje.

Išvada: Medžio būklė nepatenkinama (esant būtinybei, šalinti).

Priežiūros priemonės: būtina stebėti puvinio plitimą kamiene, todėl reikalingas pakartotinis garsiniu tomografu tyrimas ne vėliau kaip po 5 metų. Reiktų užtikrinti vandens patekimą į polajinę medžio dalį (vandens patekimo galimybių nesumažinant). Tiesiant naujas gatvės komunikacijas užtikrinti šaknų nepažeidžiamumą. Bet kokia papildoma antropogeninė veikla gali paskatinti intensyvesnį puvinio plitimą kamiene, nusilpus liepos imunitetui.

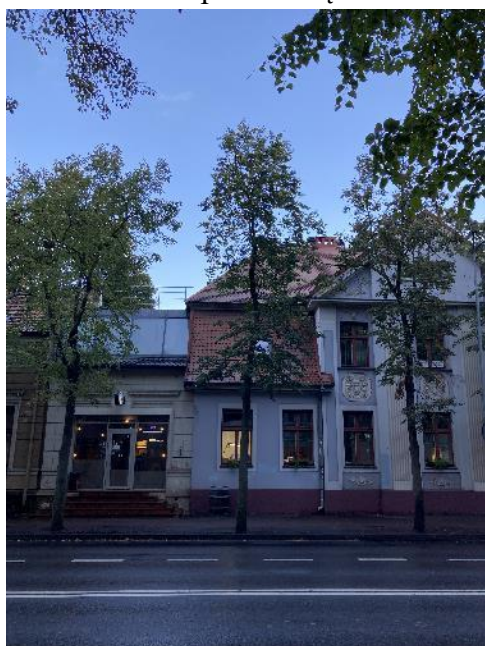
Bendras medžio vaizdas

26. Mažalapės liepos (11 m aukštis, 25 cm skersmuo) laja gyvybinga, simetriška. Pavienių lapų kraštai ruduoja dėl drėgmės trūkumo.

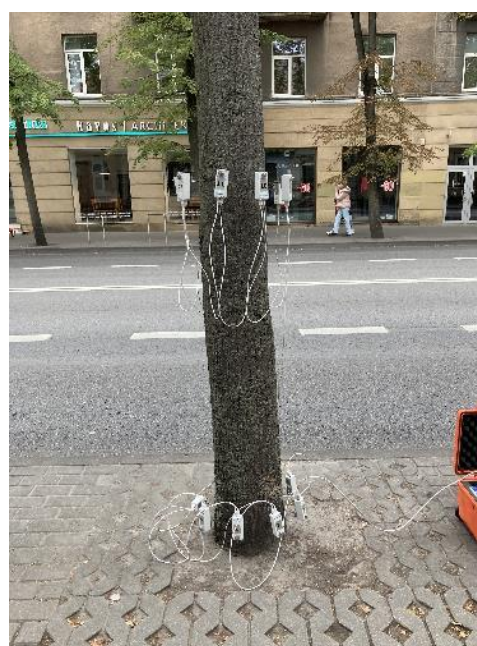
Kamienas be pažeidimų

Kamiene puvinio nenustatyta.

Išvada: Medžio būklė gera.

Priežiūros priemonės: Reiktų užtikrinti vandens patekimą į polajinę medžio dalį (vandens patekimo galimybių nesumažinant). Tiesiant naujas gatvės komunikacijas užtikrinti šaknų nepažeidžiamumą.

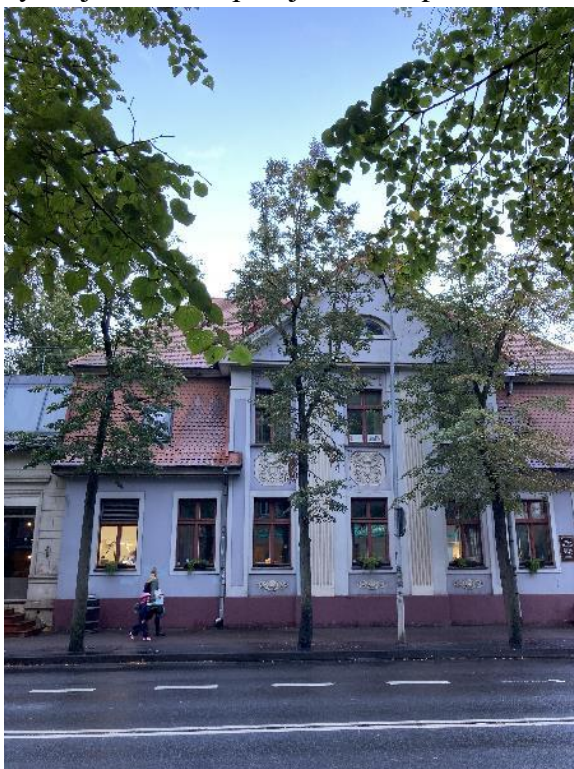
Bendras medžio vaizdas

27. Mažalapės liepos (11 m aukštis, 26 cm skersmuo) laja gyvybinga, simetriška. Daugelio lapų kraštai ruduoja dėl drėgmės trūkumo.

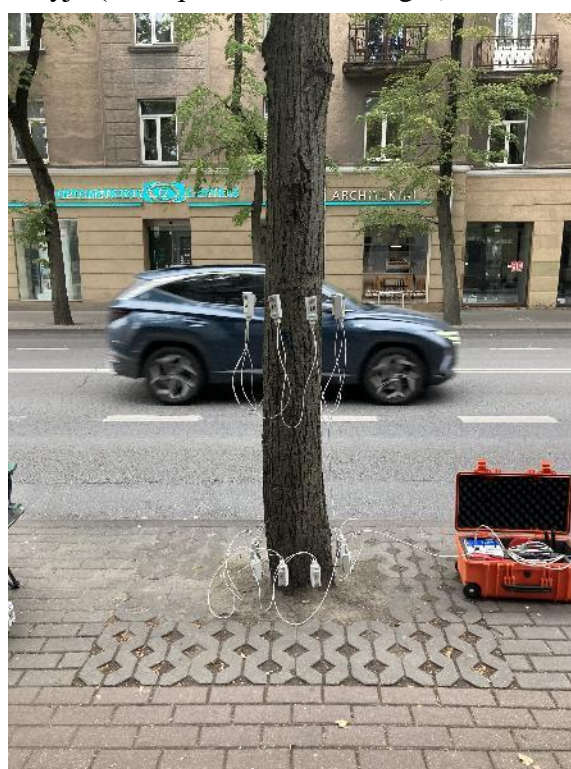
Vakarinėje kamieno pusėje randas, prasidedantis 10 cm aukštyje (5 cm pločio ir 5 cm ilgio). Rytinėje kamieno pusėje randas, prasidedantis 1,7 m aukštyje (5 cm pločio ir 10 cm ilgio).

Kamieno randas

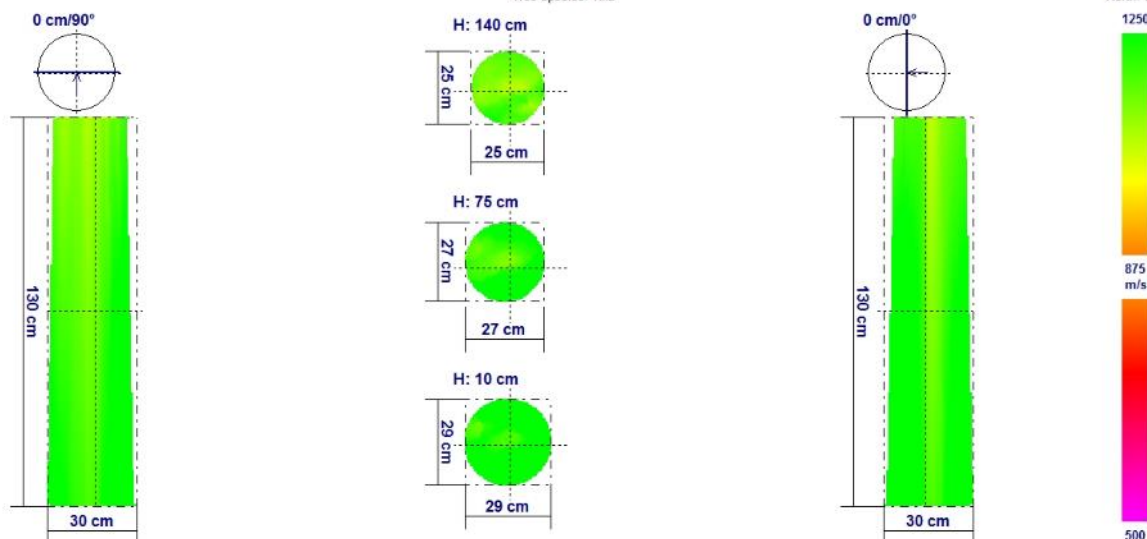
Kamiene vyksta medienos kitimas. Reiktų stebėti ar ateityje neišsivystys puvinys.

Išvada: Medžio būklė patenkinama.

Priežiūros priemonės: būtina stebėti puvinio atsiradimo galimybes kamienne, todėl reikalingas pakartotinis garsiniu tomografu tyrimas ne vėliau kaip po 10 metų. Reiktų užtikrinti vandens patekimą į polajinę medžio dalį (vandens patekimo galimybių nesumažinant). Tiesiant naujas gatvės komunikacijas užtikrinti šaknų nepažeidžiamumą. Bet kokia papildoma antropogeninė veikla gali paskatinti puvinio atsiradimą kamienne, nusilpus liepos imunitetui.

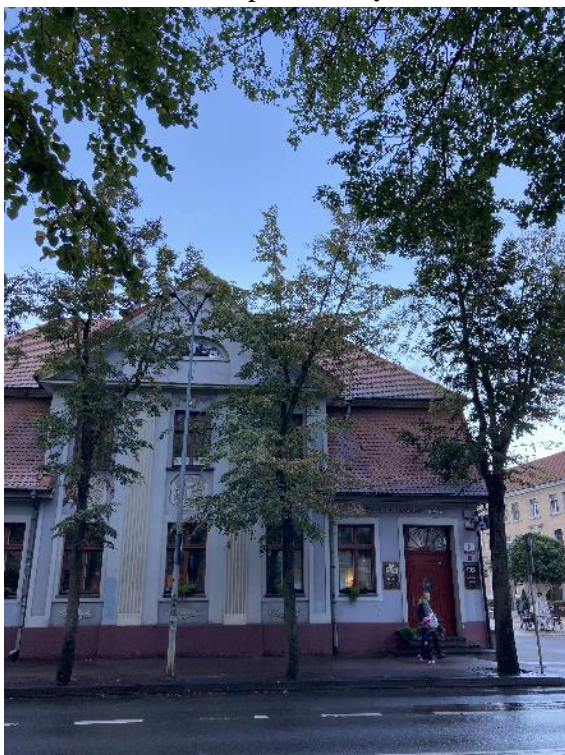
Bendras medžio vaizdas

28. Mažalapės liepos (11 m aukštis, 28 cm skersmuo) laja gyvybinga, asimetriška. Daugiau šakų išsidėstę rytinėje lajo dalyje. Daugelio lapų kraštai ruduoja dėl drėgmės trūkumo. Medis nedaug (3°) pasviręs į rytinę pusę, į pastato pusę.

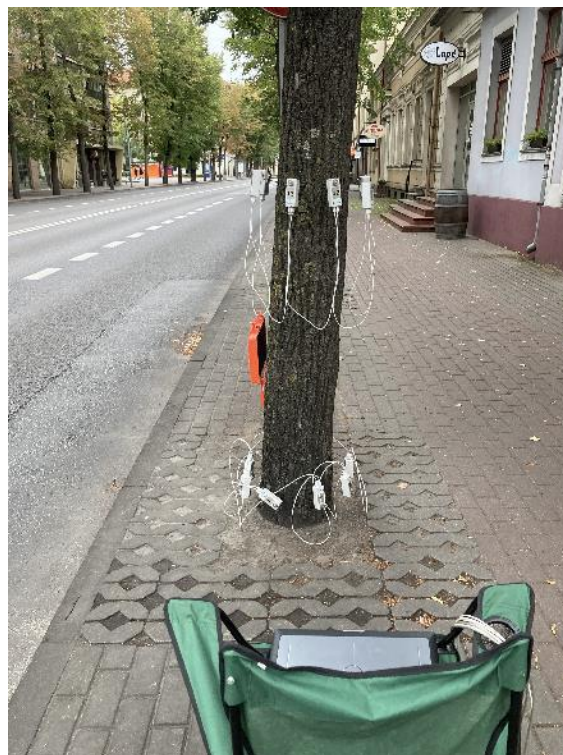
Kamienas be mechaninių pažeidimų

Kamiene vyksta medienos kitimas. Reiktų stebėti ar ateityje neišsivystys puvinys.

Išvada: Medžio būklė patenkinama.

Priežiūros priemonės: būtina stebėti puvinio atsiradimo galimybes kamiene, todėl reikalingas pakartotinis garsiniu tomografu tyrimas ne vėliau kaip po 10 metų. Reiktų užtikrinti vandens patekimą į polajinę medžio dalį (vandens patekimo galimybių nesumažinant). Tiesiant naujas gatvės komunikacijas užtikrinti šaknų nepažeidžiamumą. Bet kokia papildoma antropogeninė veikla gali paskatinti puvinio atsiradimą kamiene, nusilpus liepos imunitetui. Galima patrumpinti šaką einančią virš pastato stogo.

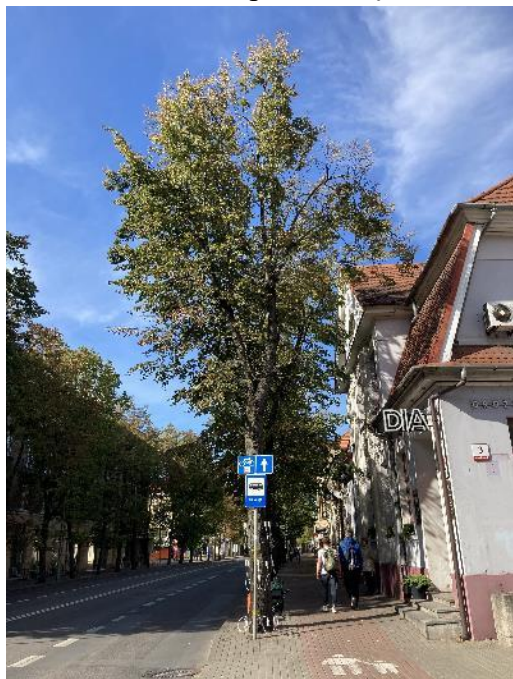
Bendras medžio vaizdas

29. Mažalapės liepos (11 m aukštis, 41 cm skersmuo) laja vidutiniškai gyvybinga, simetriška. Daugelio lapų kraštai ruduoja dėl drėgmės trūkumo. Dėl drėgmės trūkumo prasidėjęs ankstyvas viršūninių šakų lapų kritimas. Rytinėje lajos dalyje išsilenkusios viršūninės šakos.

Kamienas be pažeidimų. 3,8 m aukštyje nupjautos šakos vietoje trūnijanti mediena.

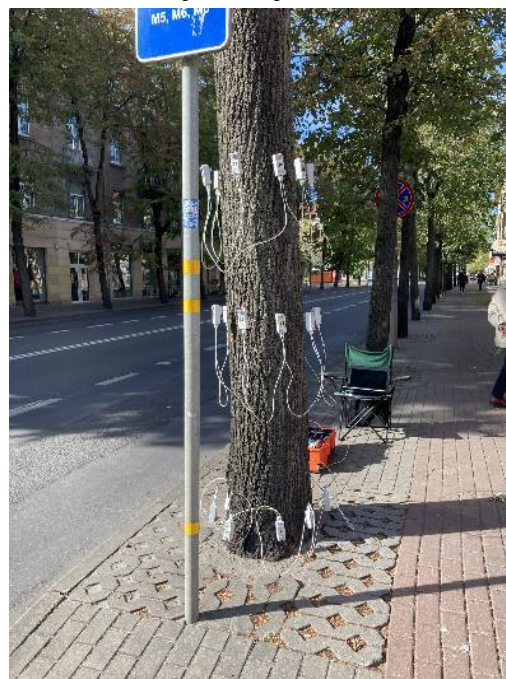
Kamienas be mechaninių pažeidimų

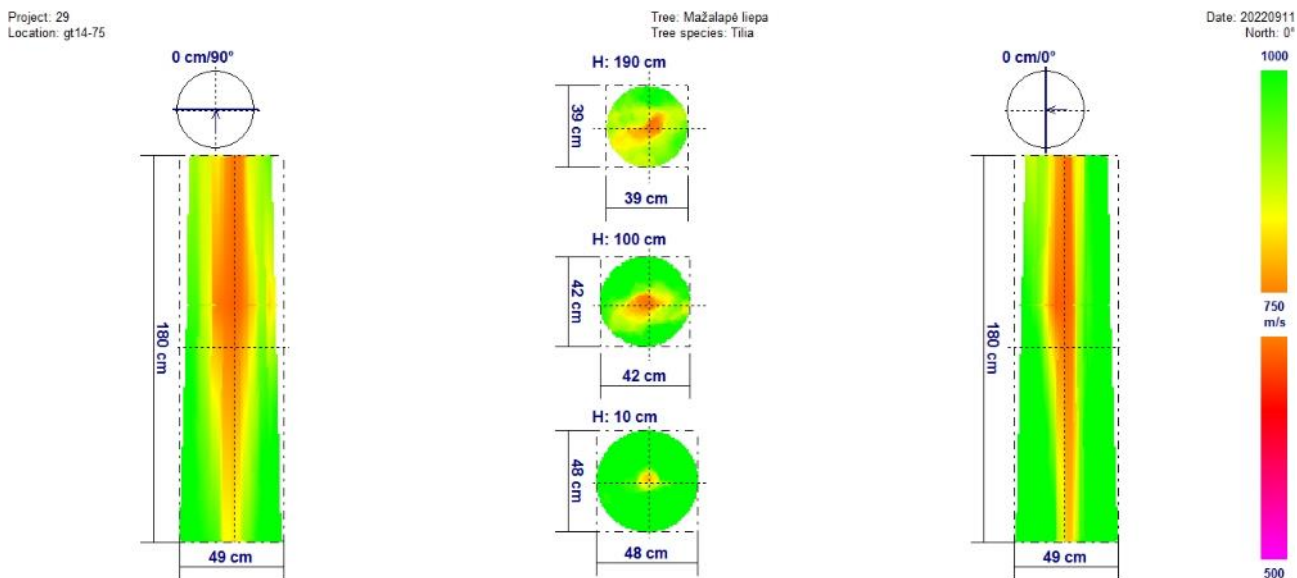
Per genėjimo metu padarytus pažeidimus į kamieną pateko grybas pūdantis medieną. Puvinyš išplito centrinėje kamieno dalyje, 10 % ploto nuo viso skerspjūvio ploto. Intensyvesnis medienos kitimas vyksta viršutinėje kamieno dalyje.

Išvada: Medžio būklė patenkinama.

Priežiūros priemonės: būtina stebėti puvinio plitimą kamieno, todėl reikalingas pakartotinis garsiniu tomografu tyrimas ne vėliau kaip po 10 metų. Reiktų užtikrinti vandens patekimą į polajinę medžio dalį (vandens patekimo galimybių nesumažinant). Tiesiant naujas gatvės komunikacijas užtikrinti šaknų nepažeidžiamumą. Bet kokia papildoma antropogeninė veikla gali paskatinti intensyvesnį puvinio plitimą kamieno, nusilpus liepos imunitetui.

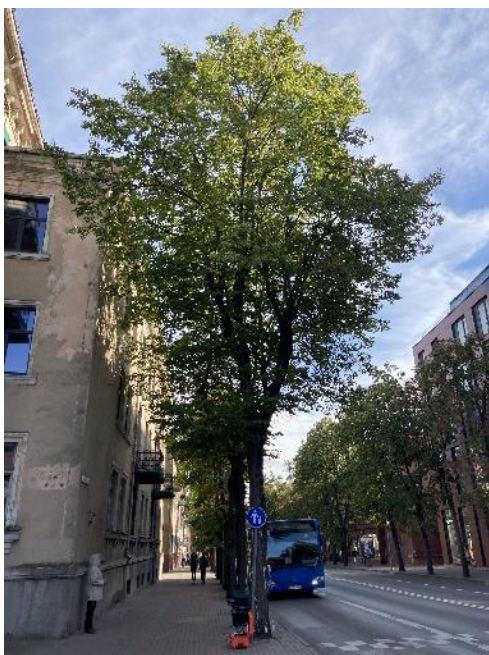
Bendras medžio vaizdas

30. Mažalapės liepos (13 m aukštis, 39 cm skersmuo) laja gyvybinga, simetriška. Pavieniai lapai pažeisti rudmargės (nepavojoingas ligos sukėlėjas).

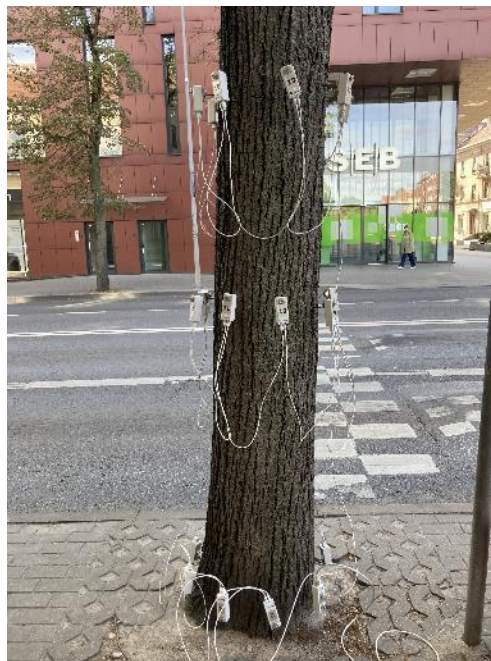
Kamienas be pažeidimų

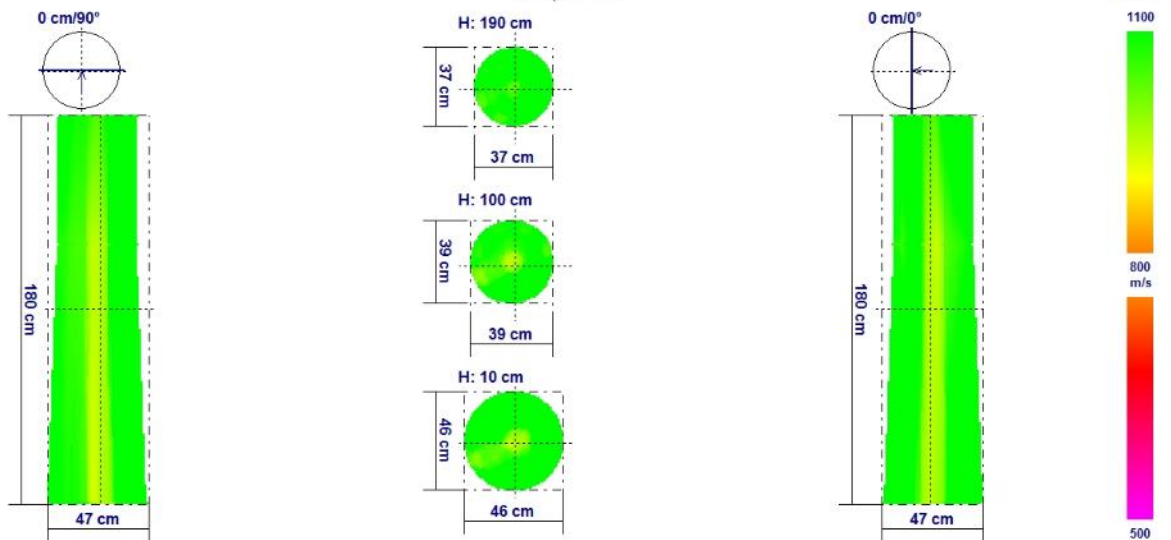
Project: 30
Location: gt14-76

Kamiene puvinio nenustatyta.

Išvada: Medžio būklė gera.

Priežiūros priemonės: Reiktų užtikrinti vandens patekimą į polajinę medžio dalį (vandens patekimo galimybių nesumažinant). Tiesiant naujas gatvės komunikacijas užtikrinti šaknų nepažeidžiamumą.

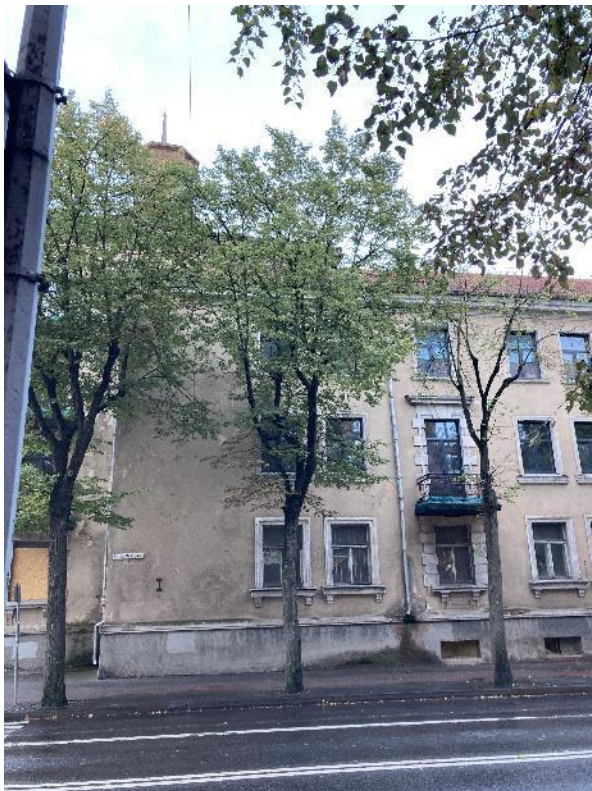
Bendras medžio vaizdas

31. Mažalapės liepos (13 m aukštis, 35 cm skersmuo) laja gyvybinga, simetriška. Daugelio lapų kraštai ruduoja dėl drėgmės trūkumo. Genėtų šakų kelmeliai sėkmingai apauginti žieve.

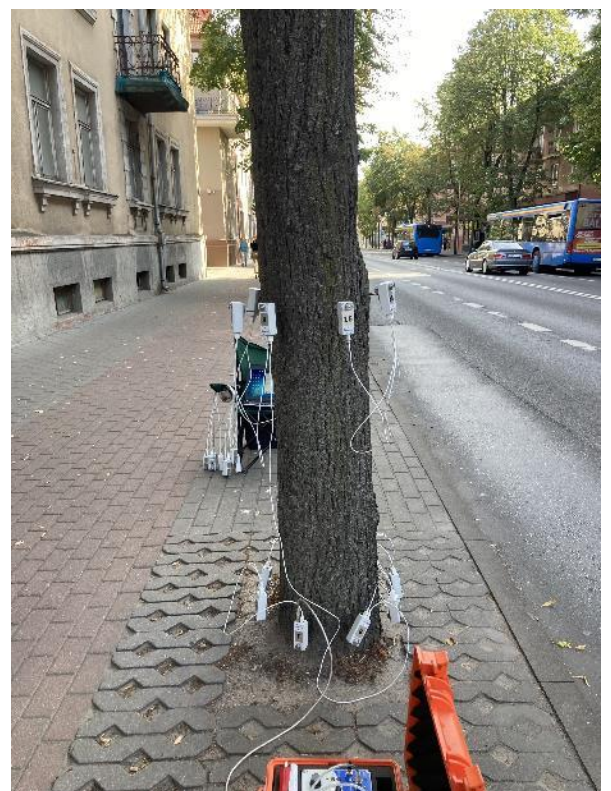
Kamienas be pažeidimų

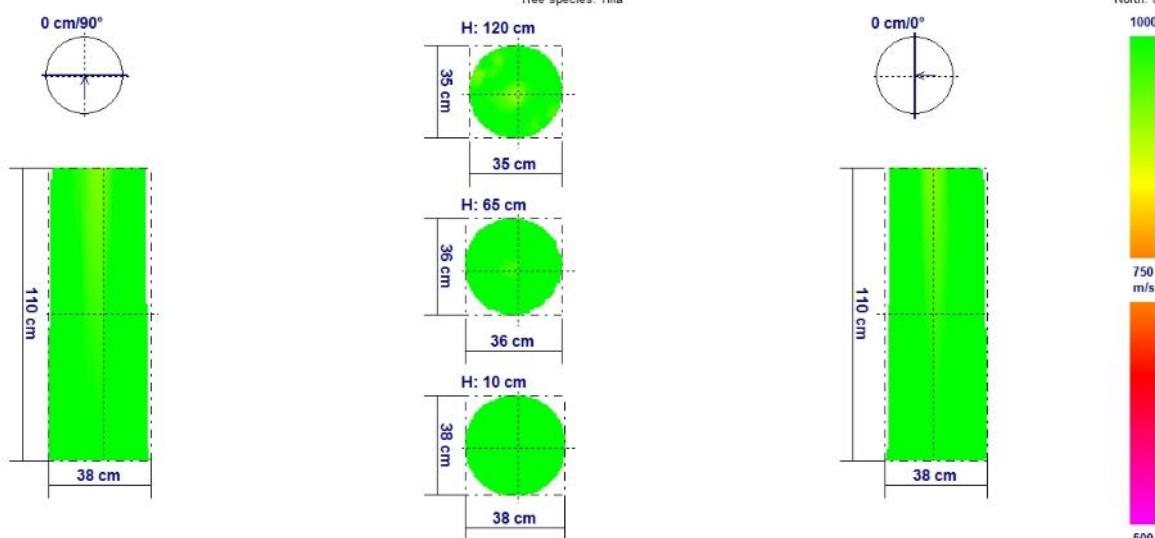
Kamiene puvinio nenustatyta.

Išvada: Medžio būklė gera.

Priežiūros priemonės: reiktų užtikrinti vandens patekimą į polajinę medžio dalį (vandens patekimo galimybių nesumažinant). Tiesiant naujas gatvės komunikacijas užtikrinti šaknų nepažeidžiamumą.

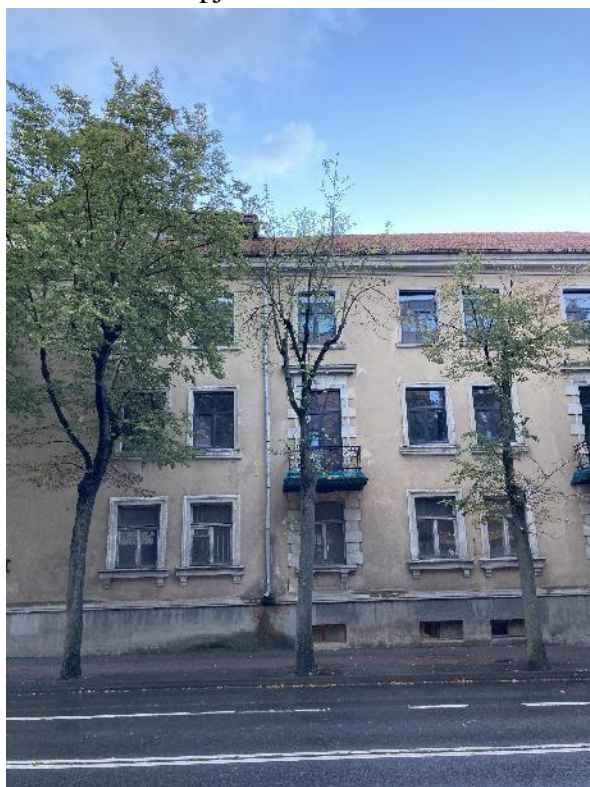
Bendras medžio vaizdas

32. Mažalapės liepos (11 m aukštis, 35 cm skersmuo) laja vidutiniškai gyvybinga, asimetriška (sudarkyta genėjimo). Daugelio lapų kraštai ruduoja dėl drėgmės trūkumo. Dėl drėgmės trūkumo prasidėjęs ankstyvas viso medžio lapų kritimas. Išpjauta stambi šaka. Šakos kelmelio mediena trūnijanti.

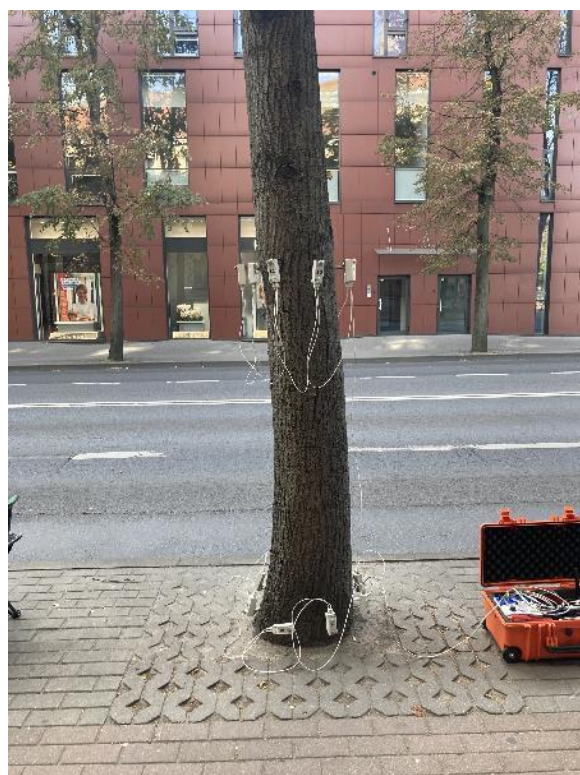
Kamiene pjautinės žievės žaizdos 10 cm ilgio (1,5 m; 1,65m ir 1,75 m aukščiuose).

Pjautinės žaizdos žievėje

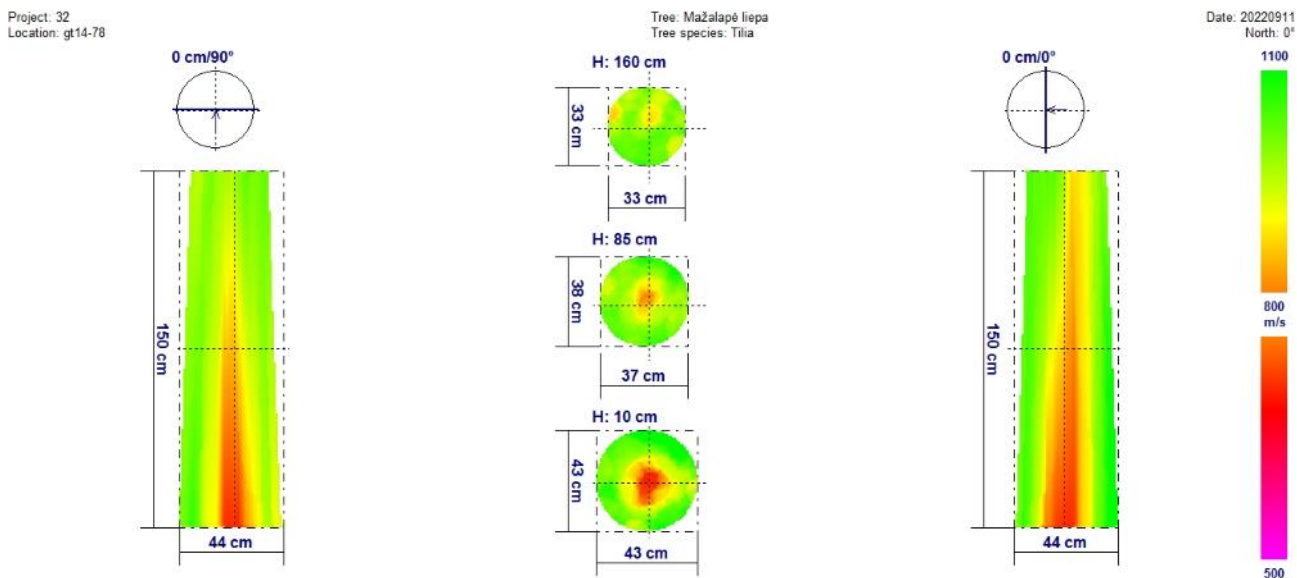
Per šaknų pažeidimus į kamieną pateko grybas pūdantis medieną. Puvinys išplito centrinėje kamieno dalyje, 10 % ploto nuo viso skerspjūvio ploto. Intensyvesnis medienos kitimas vyksta priekelminėje dalyje.

Išvada: Medžio būklė patenkinama.

Priežiūros priemonės: būtina stebėti puvinio plitimą kamiene, todėl reikalingas pakartotinis garsiniu tomografu tyrimas ne vėliau kaip po 10 metų. Reiktų užtikrinti vandens patekimą į polajinę medžio dalį (vandens patekimo galimybių nesumažinant). Tiesiant naujas gatvės komunikacijas pakartotinai nepažeisti šaknų. Bet kokia papildoma antropogeninė veikla gali paskatinti intensyvesnį puvinio plitimą kamiene, nusilpus liepos imunitetui.

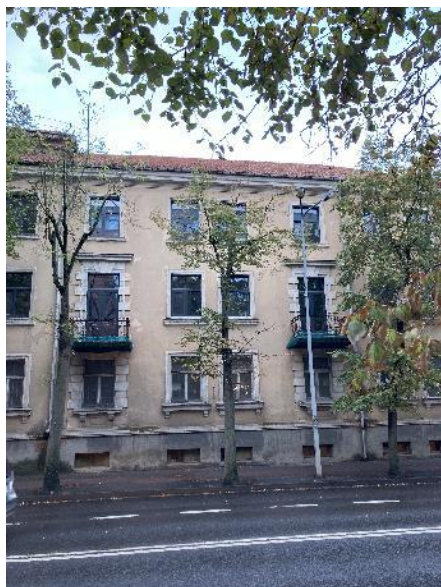
Bendras medžio vaizdas

33. Mažalapės liepos (10 m aukštis, 33 cm skersmuo) laja vidutiniškai gyvybinga, simetriška. Daugelio lapų kraštai ruduoja dėl drėgmės trūkumo. Išpjauta stambi šaka 4 m aukštyje. Šakos kelmelio mediena trūnijanti.

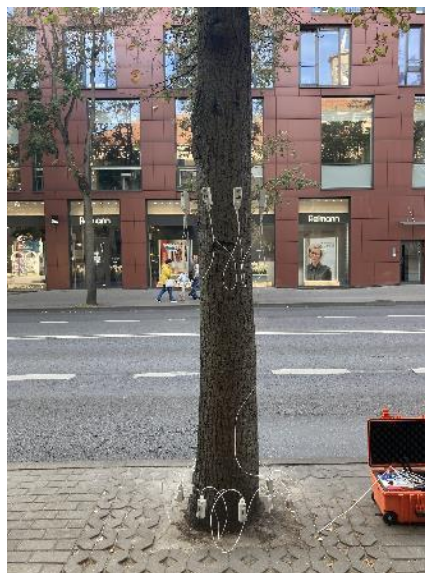
Rytinėje kamieno pusėje 1,6 m aukštyje 2 pjautinės žievės žaizdos 6 ir 7 cm ilgio ir žievės nubrozdinimas.

Pjautinės žaizdos žievėje

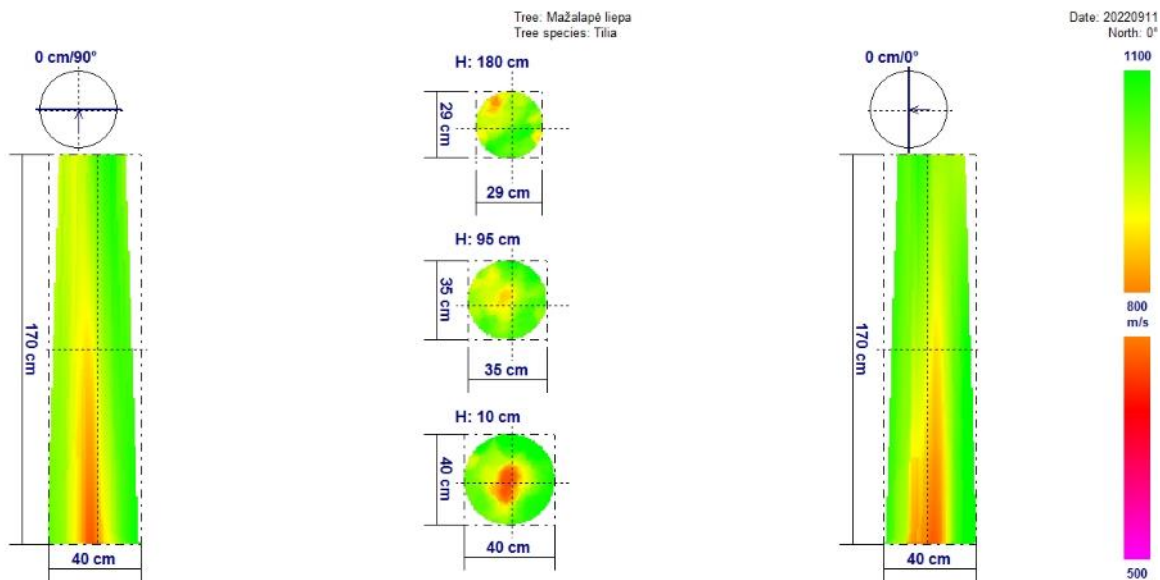
Project: 33
Location: gt14-79

Per šaknų pažeidimus į kamieną pateko grybas pūdantis medieną. Puvinys išplito centrinėje kamieno dalyje, 12 % ploto nuo viso skerspjūvio ploto. Intensyvesnis medienos kitimas vyksta priekelminėje dalyje.

Išvada: Medžio būklė patenkinama.

Priežiūros priemonės: būtina stebėti puvinio plitimą kamiene, todėl reikalingas pakartotinis garsiniu tomografu tyrimas ne vėliau kaip po 10 metų. Reiktų užtikrinti vandens patekimą į polajinę medžio dalį (vandens patekimo galimybių nesumažinant). Tiesiant naujas gatvės komunikacijas pakartotinai nepažeisti šaknų. Bet kokia papildoma antropogeninė veikla gali paskatinti intensyvesnį puvinio plitimą kamiene, nusilpus liepos imunitetui.

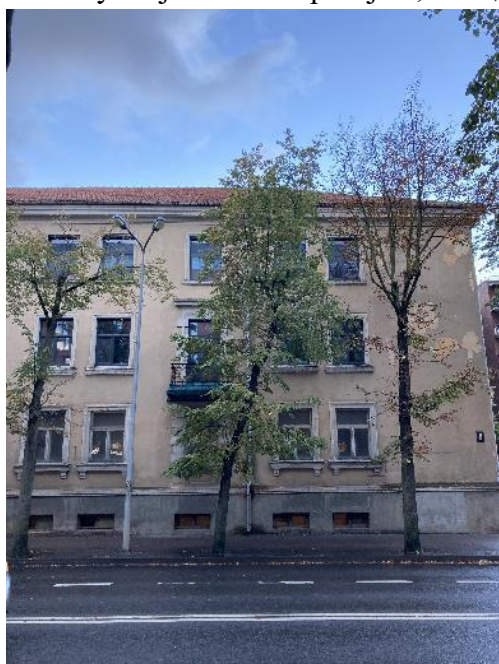
Bendras medžio vaizdas

34. Mažalapės liepos (12 m aukštis, 28 cm skersmuo) laja gyvybinga, asimetriška. Pavienių lapų kraštai ruduoja dėl drėgmės trūkumo. Medis 20° pasviręs pietrytinę pusę.

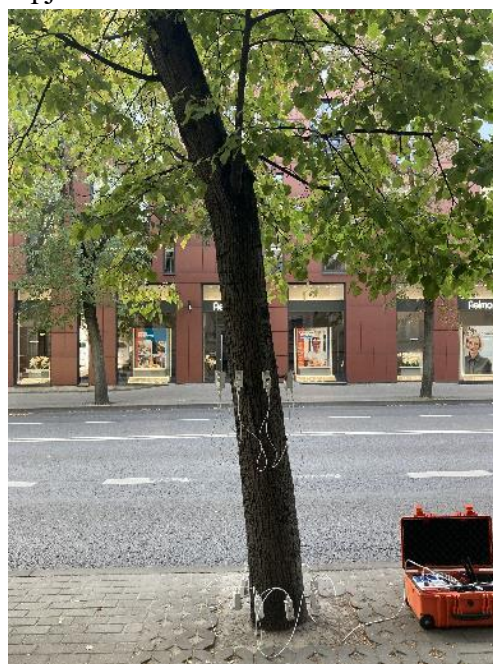
Rytinėje kamieno pusėje 1,8 ir 1,9 m aukščiuose 2 pjautinės žievės žaizdos.

Pjautinės žaizdos žievėje

Kamiene puvinio nenustatyta.

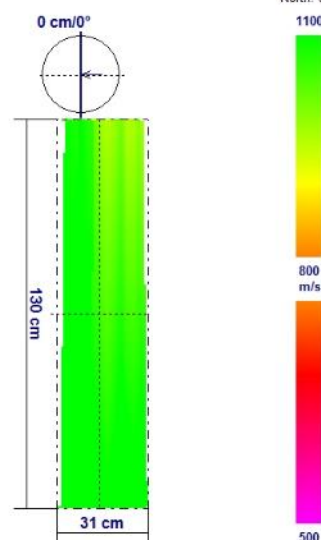
Išvada: Medžio būklė patenkinama, dėl didelio medžio posvyrio.

Priežiūros priemonės: būtina stebėti puvinio atsiradimo kamiene galimybę, todėl reikalingas pakartotinis garsiniu tomografu tyrimas ne vėliau kaip po 10 metų. Išplitus puviniai kamiene, susidarytų didesnė kamieno lūžimo tikimybė, dėl medžio pasvirimo. Reiktų užtikrinti vandens patekimą į polajinę medžio dalį (vandens patekimo galimybių nesumažinant). Tiesiant naujas gatvės komunikacijas pakartotinai nepažeisti šaknų. Bet kokia papildoma antropogeninė veikla gali paskatinti puvinio atsiradimą kamiene, nusilpus liepos imunitetui.

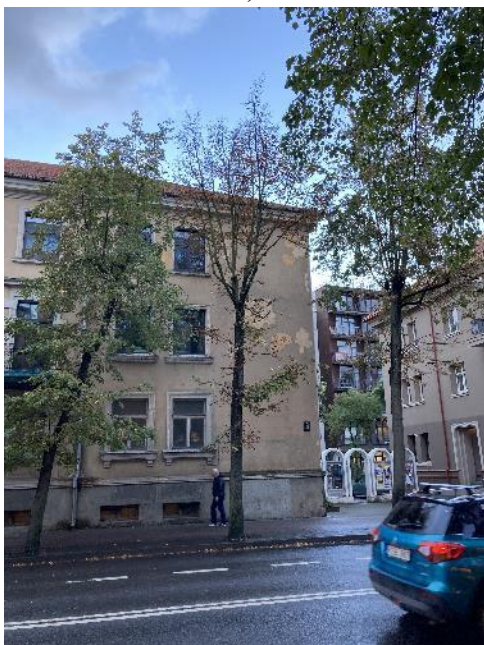
Bendras medžio vaizdas

35. Mažalapės liepos (13 m aukštis, 35 cm skersmuo) laja vidutiniškai gyvybinga, simetriška. Daugelio lapų kraštai ruduoja dėl drėgmės trūkumo. Dėl drėgmės trūkumo prasidėjęs ankstyvas viršūninių šakų lapų kritimas.

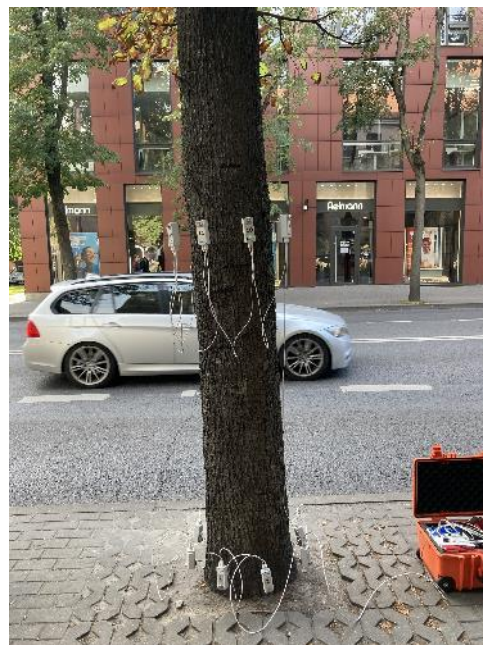
Kamiene pjautinės žievės žaizdos, vidutiniškai 10 cm ilgio (0,9m; 1,1 m; 1,3 m; 1,35m; 1,4 m ir 1,8 m aukščiuose).

Pjautinės žaizdos žievėje

Kamiene puvinio nenustatyta.

Išvada: Medžio būklė patenkinama, dėl lajos gyvybingumo sumažėjimo.

Priežiūros priemonės: būtina stebėti lajos būklę. Prastėjant lajos būklei, reiktų pakartotinio tomografinio tyrimo, išsiaiškinant ar neprasidėjo kamiene medienos puvinio procesas. Reiktų užtikrinti vandens patekimą į polajinę medžio dalį (vandens patekimo galimybių nesumažinant). Tiesiant naujas gatvės komunikacijas nepažeisti šaknų. Bet kokia papildoma antropogeninė veikla gali paskatinti lajos būklės blogėjimą ir puvinio atsiradimą kamiene, nusilpus liepos imunitetui.

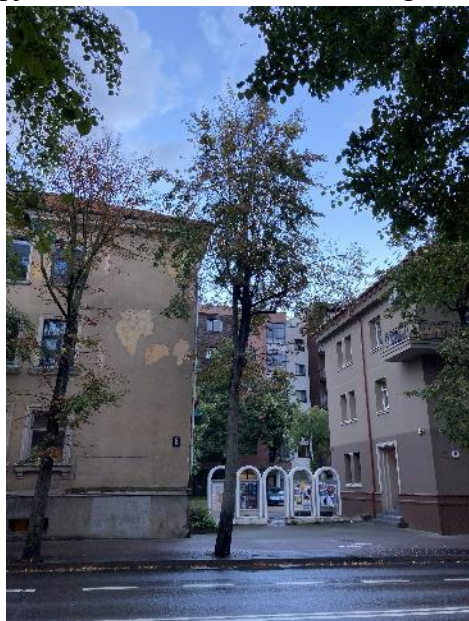
Bendras medžio vaizdas

36. Mažalapės liepos (14 m aukštis, 37 cm skersmuo) laja gyvybinga, simetriška. Daugelio lapų kraštai ruduoja dėl drėgmės trūkumo. Medis nedaug (5°) pasviręs į pietinę pusę.

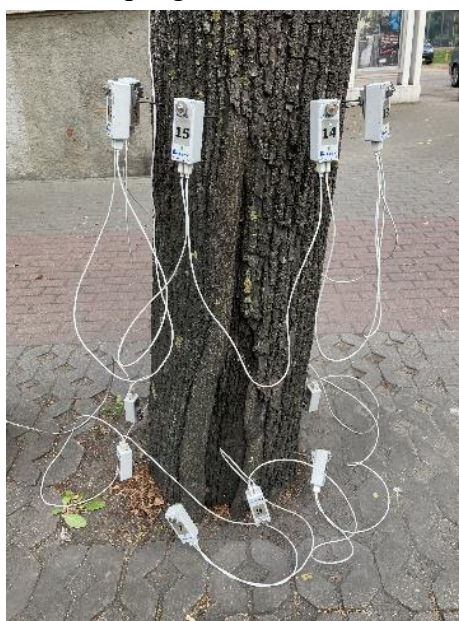
Vakarinėje kamieno pusėje didelė žaizda, prasidedanti priekelminėje dalyje (10 cm pločio ir 1 m ilgio). Žaizdoje mediena sausa, bet pažeista puvinio. Šiaurinėje kamieno pusėje 1 m aukštyje pjautinė žievės žaizda, 10 cm ilgio. Senos genėjimo žaizdos apaugintos žieve.

Kamieno mechaninis pažeidimas

Per anksčiau padarytus mechaninius kamieno pažeidimus pateko grybas pūdantis medieną. Puvinyš išplito visame kamienne, 23 % ploto nuo viso skerspjūvio ploto. Intensyvesnis medienos kitimas vyksta visame kamienne.

Išvada: Medžio būklė nepatenkinama (esant būtinybei, šalinti).

Priežiūros priemonės: būtina stebėti puvinio plitimą kamienne, todėl reikalingas pakartotinis garsiniu tomografu tyrimas ne vėliau kaip po 5 metų. Reiktų užtikrinti vandens patekimą į polajinę medžio dalį (vandens patekimo galimybių nesumažinant). Tiesiant naujas gatvės komunikacijas užtikrinti šaknų nepažeidžiamumą. Bet kokia papildoma antropogeninė veikla gali paskatinti intensyvesnį puvinio plitimą kamienne, nusilpus liepos imunitetui. Iš žaizdos pašalinti 3 vnt. metalinių vinių.
