Darbo užsakovas – Klaipėdos miesto savivaldybės administracija

**Herkaus Manto gatvės dalies nuo S. Daukanto g. iki Vytauto g. medžių būklės
detalus (instrumentinis) tyrimas**

ATASKAITA

2022 09 20

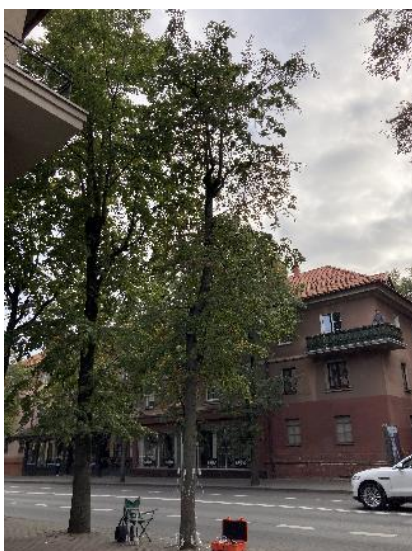
Bendras medžio vaizdas

37. Mažalapės liepos (12 m aukštis, 27 cm skersmuo) laja gyvybinga, asimetriška. Daugiau šakų išsidėstę šiaurinėje lajos dalyje. Priežastis pietrytinėje pusėje auganti liepa kaimynei tamsuoja šviesą. Daugelio lapų kraštai ruduoja dėl drėgmės trūkumo. Pavieniai lapai pažeisti rudmargės (nepavoingas ligos sukėlėjas). 4 m aukštyje išpjauta šaka. Šakos kelmelyje ateityje gali formuotis drevė.

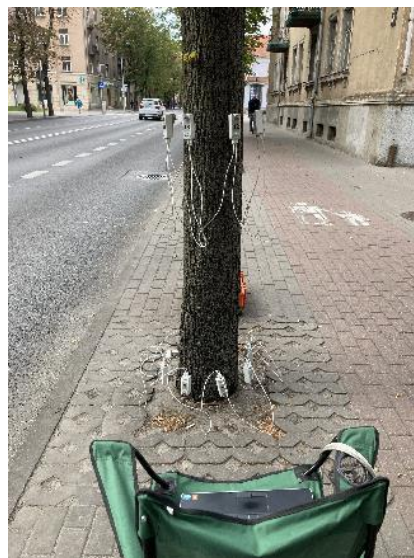
Kamienas be pažeidimų.

Kamienas be mechaninių pažeidimų

Kamiene vyksta medienos kitimas. Reikėtų stebėti ar ateityje neišsivystys puvinys.

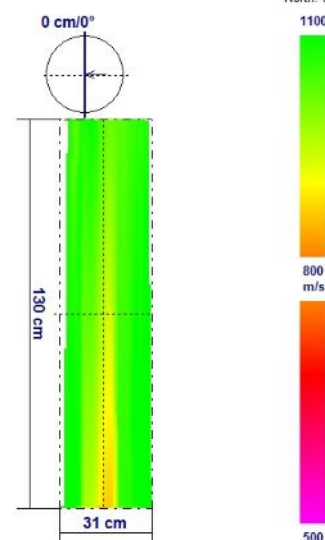
Project: 37
Location: gt14-83

Išvada: Medžio būklė patenkinama.

Priežiūros priemonės: būtina stebėti puvinio atsiradimo galimybes kamiene, todėl reikalingas pakartotinis garsiniu tomografu tyrimas ne vėliau kaip po 10 metų. Reikėtų užtikrinti vandens patekimą į polajinę medžio dalį (vandens patekimo galimybių nesumažinant). Tiesiant naujas gatvės komunikacijas užtikrinti šaknų nepažeidžiamumą. Bet kokia papildoma antropogeninė veikla gali paskatinti puvinio atsiradimą kamiene, nusilpus liepos imunitetui.

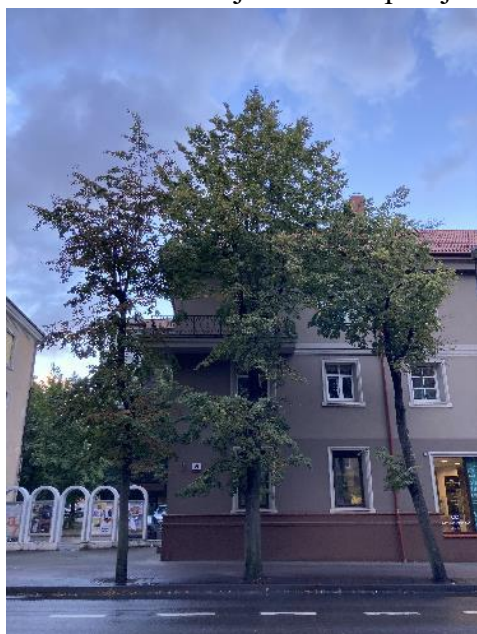
Bendras medžio vaizdas

38. Mažalapės liepos (14 m aukštis, 41 cm skersmuo) laja labai gyvybinga, simetriška. Pavienių lapų kraštai ruduoja dėl drėgmės trūkumo. Pavieniai lapai pažeisti rudmargės (nepavojingas ligos sukėlėjas).

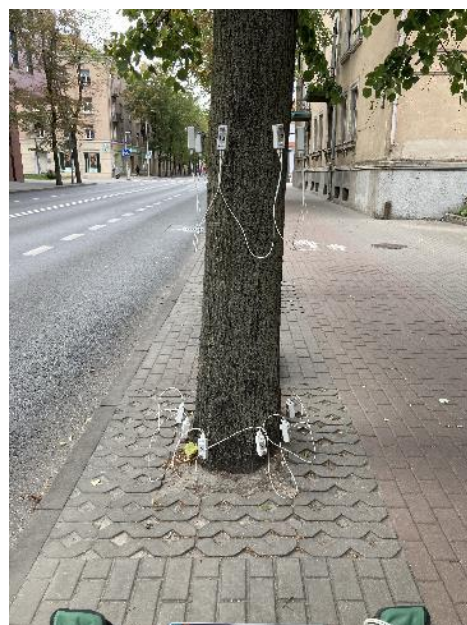
Pietvakarinėje kamieno pusėje randas, prasidedantis priekelminėje dalyje (50 cm ilgio).

Kamienas be didelių mechaninių pažeidimų

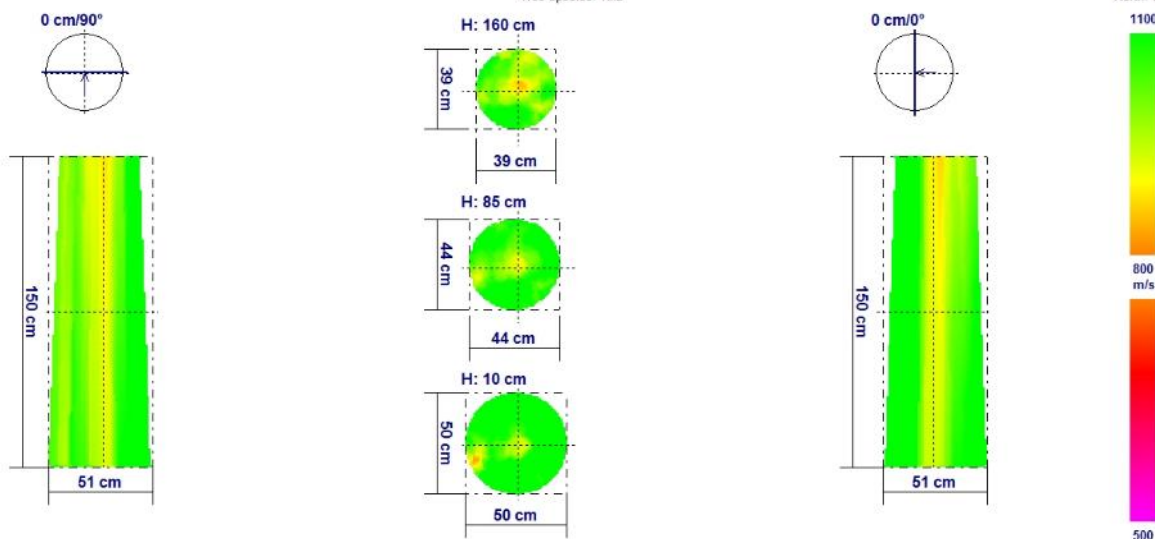
Kamiene vyksta medienos kitimas. Reikėtų stebėti ar ateityje neišsivystys puvinys.

Išvada: Medžio būklė patenkinama.

Priežiūros priemonės: būtina stebėti puvinio atsiradimo galimybes kamieno, todėl reikalingas pakartotinis garsiniu tomografu tyrimas ne vėliau kaip po 10 metų. Reiktų užtikrinti vandens patekimą į polajinę medžio dalį (vandens patekimo galimybių nesumažinant). Tiesiant naujas gatvės komunikacijas užtikrinti šaknų nepažeidžiamumą. Bet kokia papildoma antropogeninė veikla gali paskatinti puvinio atsiradimą kamieno, nusilpus liepos imunitetui.

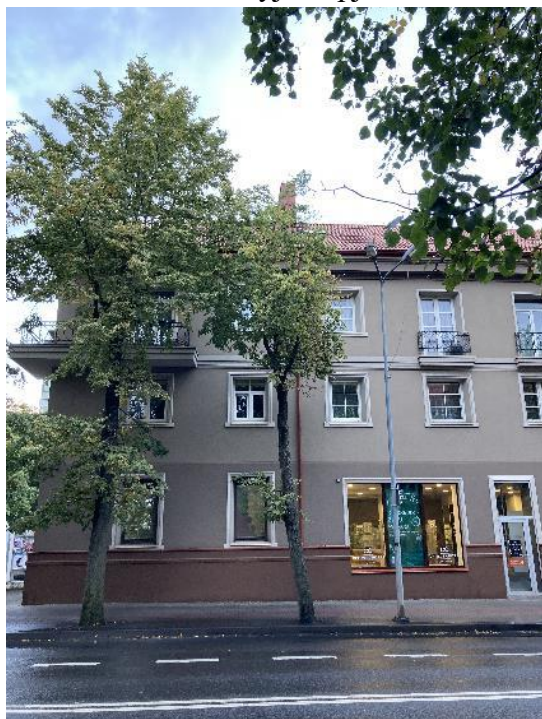
Bendras medžio vaizdas

39. Mažalapės liepos (12 m aukštis, 31 cm skersmuo) laja gyvybinga, simetriška. Pavienių lapų kraštai ruduoja dėl drėgmės trūkumo. Medis 9° pasviręs į šiaurinę pusę.

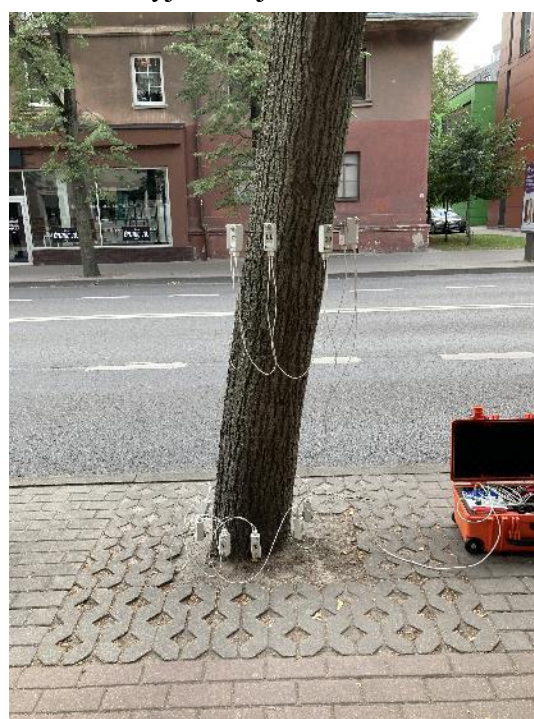
Vakarinėje kamieno pusėje 1,7 m aukštyje buvusios šakos vietoje formuojasi 3 cm gylio drevelė. 2,5 m aukštyje nupjauta stambi šaka. Šakos kelmelyje trūnijanti mediena.

Kamienas be didesnių mechaninių pažeidimų

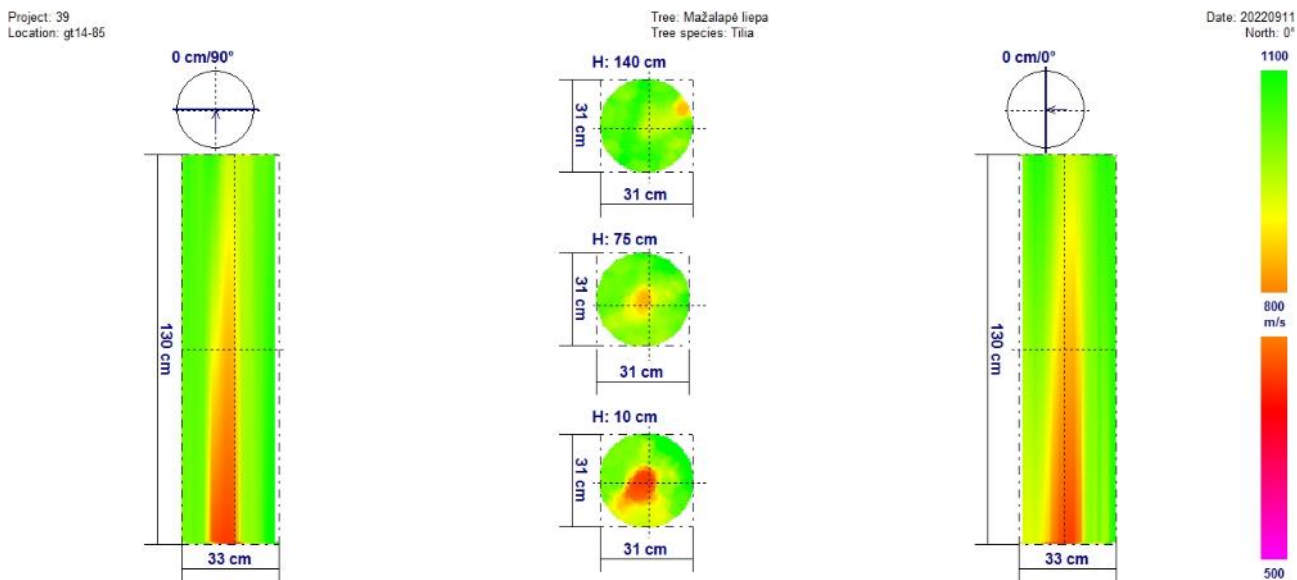
Tikėtina per ankščiau mechaniškai pažeistas šaknis, pateko grybas pūdantis medieną. Puvinys išplito centrinėje kamieno dalyje, 12 % ploto nuo viso skerspjūvio ploto. Intensyvesnis medienos kitimas vyksta priekelminėje kamieno dalyje.

Išvada: Medžio būklė patenkinama.

Priežiūros priemonės: būtina stebėti puvinio plitimą kamiene, todėl reikalingas pakartotinis garsiniu tomografu tyrimas ne vėliau kaip po 5 metų. Reiktų užtikrinti vandens patekimą į polajinę medžio dalį (vandens patekimo galimybių nesumažinant). Tikėtina, kad medžiui pažeistos šaknys, todėl didėjant puvinui kamiene, intensyviau bus pažeidžiamos medžio šaknys. Tai sąlygos didesnę tikimybę medžiui išsvirti iš šaknų į posvirio pusę. Tiesiant naujas gatvės komunikacijas pakartotinai nepažeisti šaknų. Bet kokia papildoma antropogeninė veikla gali paskatinti intensyvesnį puvinio plitimą kamiene, nusilpus liepos imunitetui.

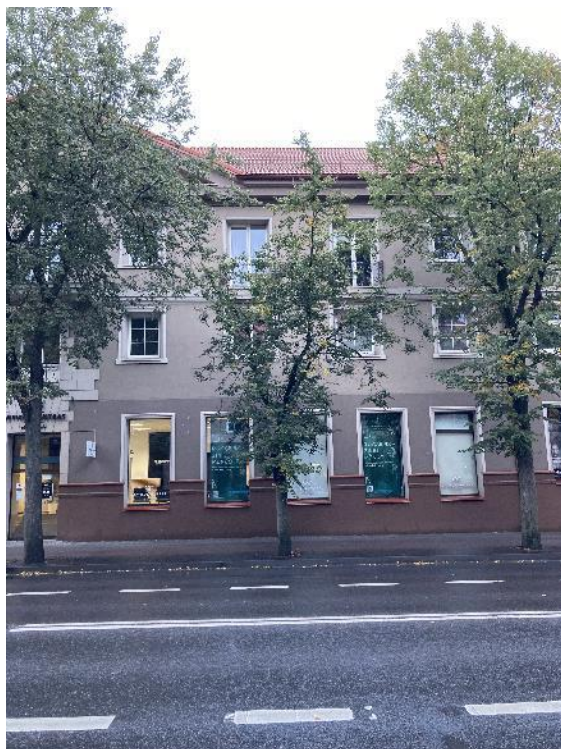
Bendras medžio vaizdas

41. Mažalapės liepos (8 m aukštis, 28 cm skersmuo) laja gyvybinga, simetriška. Lapai negausiai pažeisti liepinių kenkėjų (nepavojingi kenkėjai).

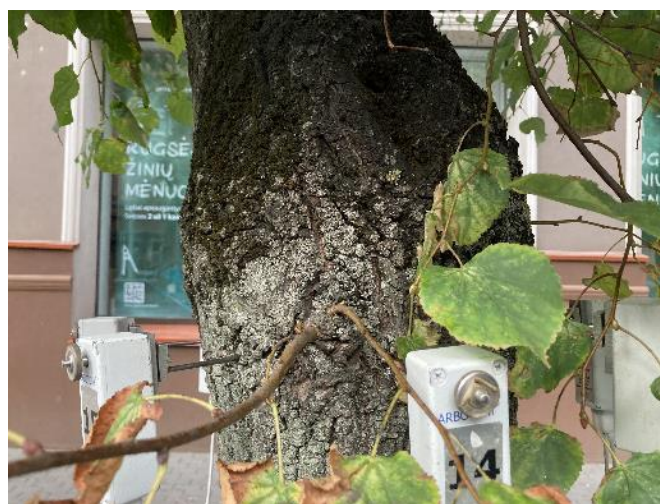
Vakarinėje kamieno pusėje 1,8 m aukštyje buvusios šakos vietoje formuojasi 2 cm gylio drevelė.

Kamiene besiformuojanti drevelė

Per anksčiau padarytus šaknų mechaninius pažeidimus į kamieną pateko grybas pūdantis medieną. Puvinys išplito centinėje kamieno dalyje, 21 % ploto nuo viso skerspjūvio ploto. Intensyvesnis medienos kitimas vyksta priekelminėje dalyje.

Išvada: Medžio būklė nepatenkinama (esant būtinybei, šalinti).

Priežiūros priemonės: būtina stebėti puvinio plitimą kamiene, todėl reikalingas pakartotinis garsiniu tomografu tyrimas ne vėliau kaip po 5 metų. Reiktų užtikrinti vandens patekimą į polajinę medžio dalį (vandens patekimo galimybių nesumažinant). Tiesiant naujas gatvės komunikacijas pakartotinai nepažeisti šaknų. Bet kokia papildoma antropogeninė veikla gali paskatinti intensyvesnį puvinio plitimą kamiene, nusilpus liepos imunitetui.

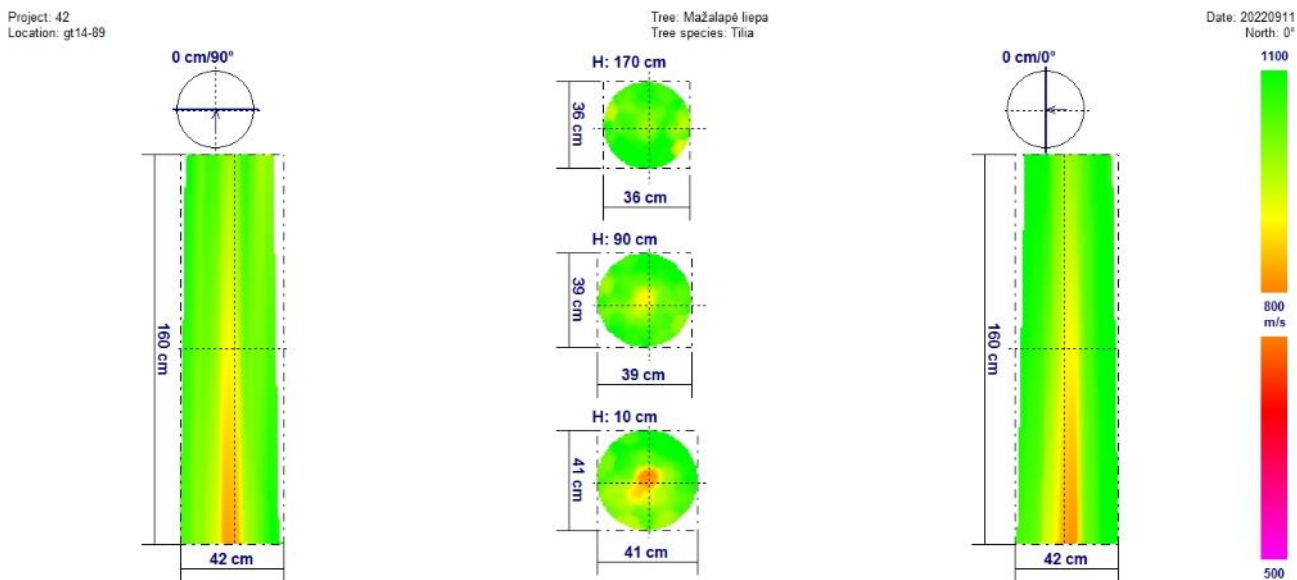
Per anksčiau padarytus šaknų mechaninius pažeidimus į kamieną pateko grybas pūdantis medieną. Puvinys išplito centinėje kamieno dalyje, 7 % ploto nuo viso skerspjūvio ploto. Intensyvesnis medienos kitimas vyksta priekelminėje dalyje.

Išvada: Medžio būklė patenkinama.

Priežiūros priemonės: būtina stebėti puvinio plitimą kamiene, todėl reikalingas pakartotinis garsiniu tomografu tyrimas ne vėliau kaip po 10 metų. Reiktų užtikrinti vandens patekimą į polajinę medžio dalį (vandens patekimo galimybių nesumažinant). Tiesiant naujas gatvės komunikacijas pakartotinai nepažeisti šaknų. Bet kokia papildoma antropogeninė veikla gali paskatinti intensyvesnį puvinio plitimą kamiene, nusilpus liepos imunitetui.

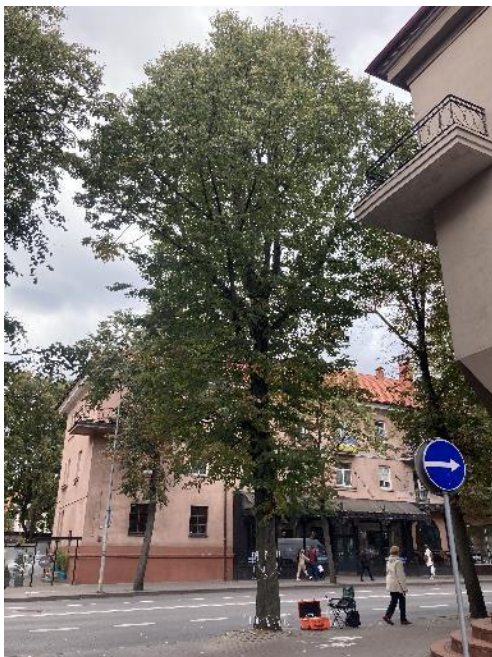
Bendras medžio vaizdas

44. Mažalapės liepos (14 m aukštis, 43 cm skersmuo) laja labai gyvybinga, simetriška. Pavieniai lapai negausiai pažeisti liepinių kenkėjų (nepavojingi kenkėjai). Pavienių lapų kraštai rudojantys dėl drėgmės trūkumo.

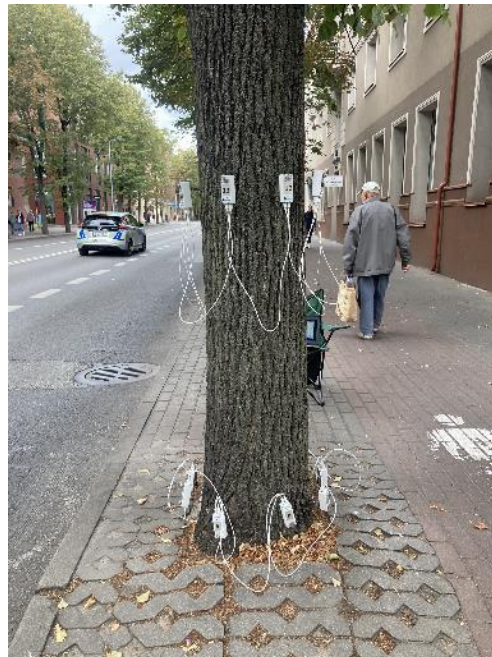
Pietvakarinėje kamieno pusėje priekelminėje dalyje randas (5 cm pločio ir 10 cm ilgio).

Kamieno pažeidimų nėra

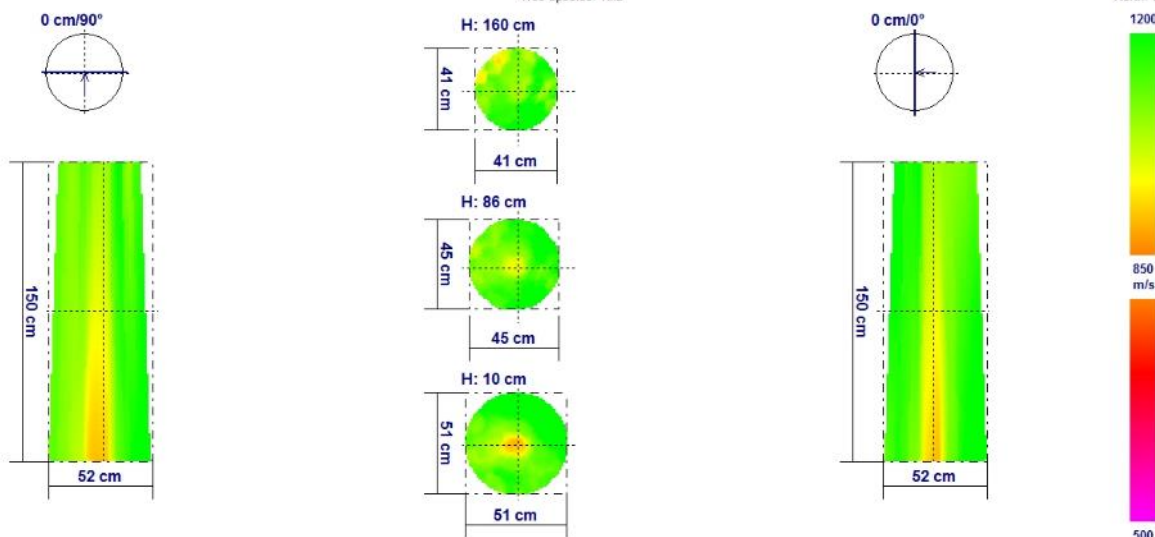
Per anksčiau padarytus šaknų mechaninius pažeidimus į kamieną pateko grybas pūdantis medieną. Puvinys išplito centinėje kamieno dalyje, 8 % ploto nuo viso skerspjūvio ploto. Intensyvesnis medienos kitimas vyksta priekelminėje dalyje.

Išvada: Medžio būklė patenkinama.

Priežiūros priemonės: būtina stebėti puvinio plitimą kamieno, todėl reikalingas pakartotinis garsiniu tomografu tyrimas ne vėliau kaip po 10 metų. Reiktų užtikrinti vandens patekimą į polajinę medžio dalį (vandens patekimo galimybių nesumažinant). Tiesiant naujas gatvės komunikacijas pakartotinai nepažeisti šaknų. Bet kokia papildoma antropogeninė veikla gali paskatinti intensyvesnį puvinio plitimą kamieno, nusilpus liepos imunitetui.

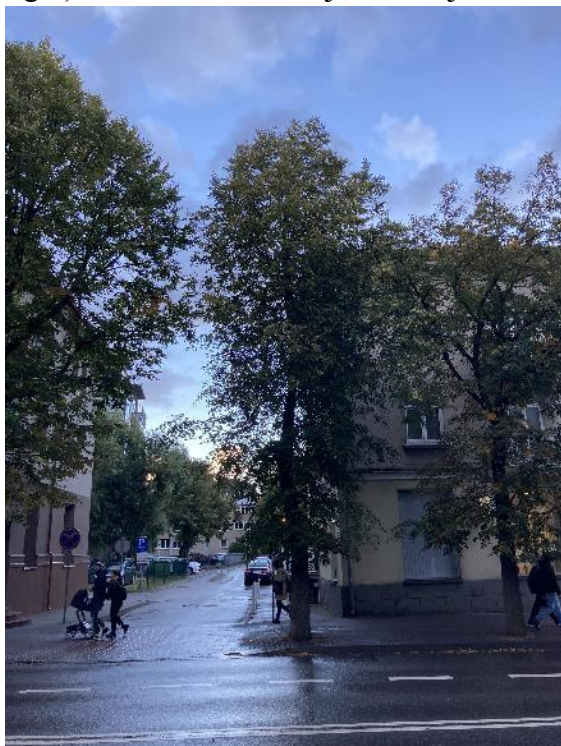
Bendras medžio vaizdas

45. Mažalapės liepos (13 m aukštis, 40 cm skersmuo) laja gyvybinga, simetriška. Pavienių lapų kraštai ruduoja dėl drėgmės trūkumo.

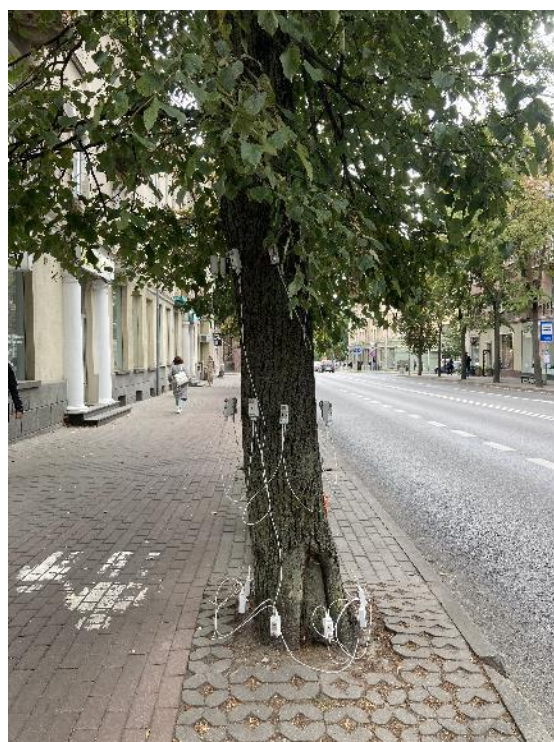
Šiaurės vakarinėje kamieno pusėje priekelminėje dalyje didelė žaizda (20 cm pločio ir 40 cm ilgio). Žaizdos vietoje trūnijanti mediena ir ateityje besiformuojanti gili drėvė.

Didelis mechaninis pažeidimas kamieno apatinėje dalyje

Per anksčiau padarytus mechaninius kamieno pažeidimus pateko grybas pūdantis medieną. Puvinyš išplito priekelminėje ir centrinėje kamieno dalyse, 40 % ploto nuo viso skerspjūvio ploto. Intensyvesnis medienos kitimas vyksta priekelminėje dalyje.

Išvada: Medžio būklė bloga (rekomenduojama šalinti).

Priežiūros priemonės: rekomenduojama šalinti.

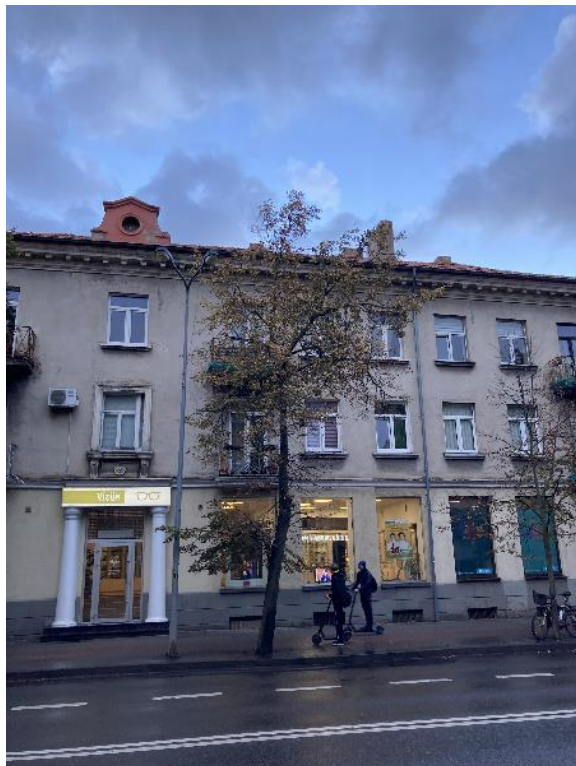
Bendras medžio vaizdas

47. Mažalapės liepos (12 m aukštis, 31 cm skersmuo) laja gyvybinga, simetriška. Dėl drėgmės trūkumo prasidėjęs ankstyvas viso medžio lapų kritimas. Medis 6° pasviręs į pietinę pusę.

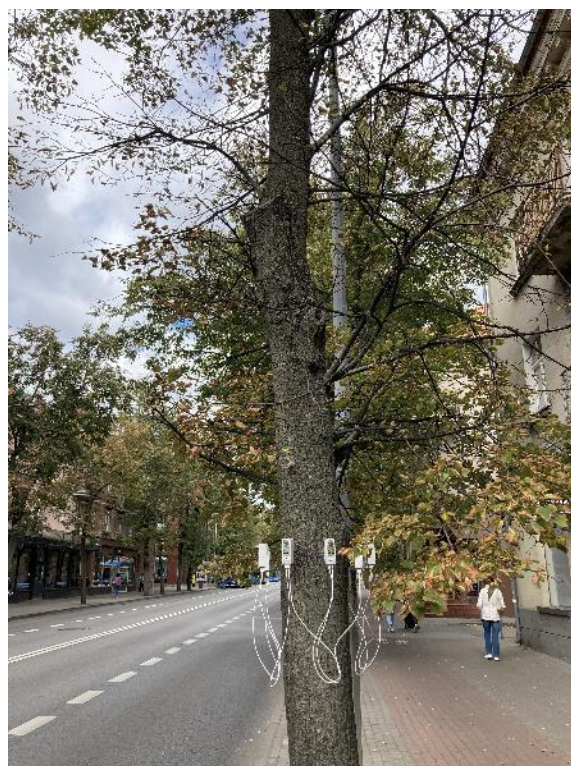
3 m aukštyje nupjauta stambi šaka. Šakos kelmelyje mediena sausa, bet pažeista puvinio.

Kamienas be didesnių mechaninių pažeidimų

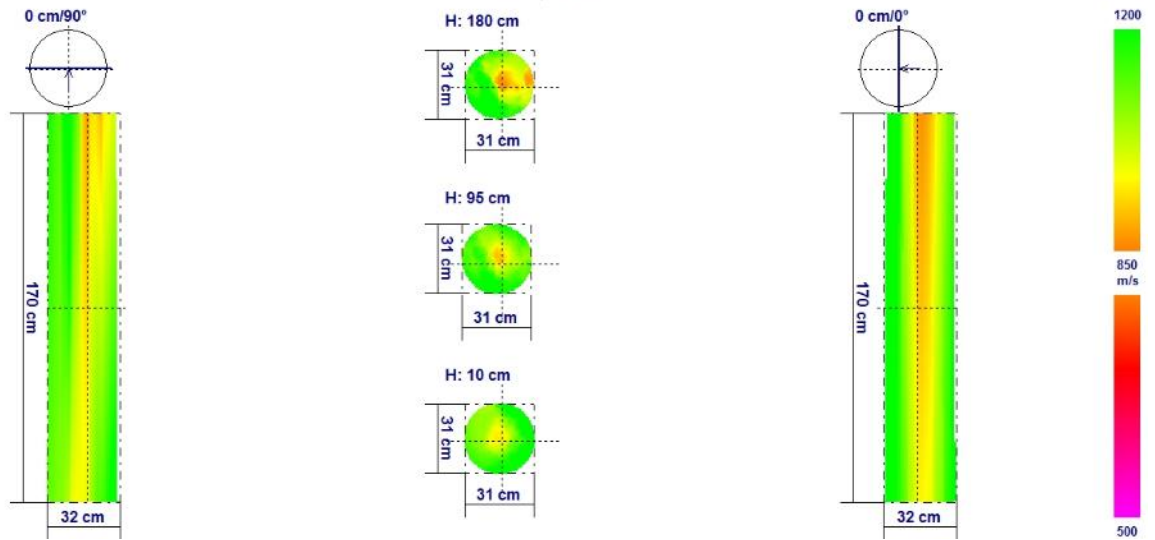
Per ankščiau genėjimo metu padarytas žaizdas pateko grybas pūdantis medieną. Puvinys išplito centrinėje kamieno dalyje, 12 % ploto nuo viso skerspjūvio ploto. Intensyvesnis medienos kitimas vyksta visame kamiene.

Išvada: Medžio būklė patenkinama.

Priežiūros priemonės: būtina stebėti puvinio plitimą kamiene, todėl reikalingas pakartotinis garsiniu tomografu tyrimas ne vėliau kaip po 10 metų. Reiktų užtikrinti vandens patekimą į polajinę medžio dalį (vandens patekimo galimybių nesumažinant). Tiesiant naujas gatvės komunikacijas apsaugoti šaknis nuo pažeidimų. Bet kokia papildoma antropogeninė veikla gali paskatinti intensyvesnį puvinio plitimą kamiene, nusilpus liepos imunitetui.

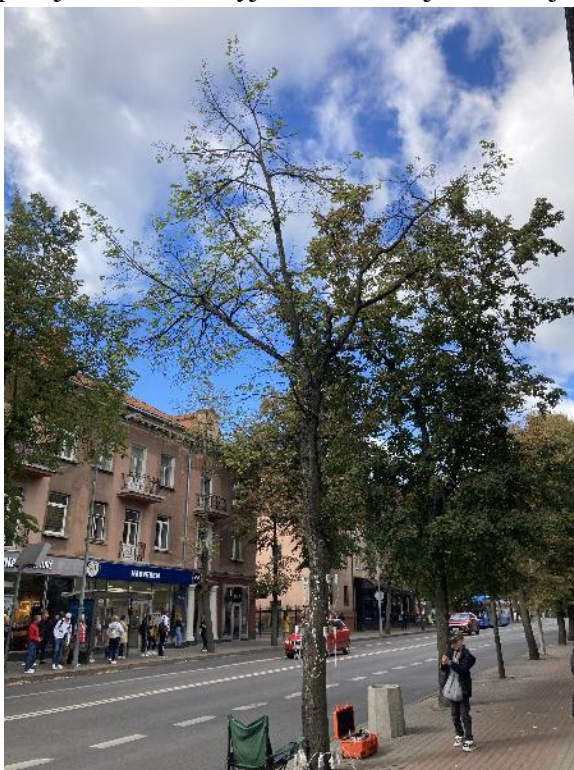
Bendras medžio vaizdas

50. Mažalapės liepos (10 m aukštis, 28 cm skersmuo) laja vidutiniškai gyvybinga, asimetriška. Rytinėje pusėje nulaužta šaka. Nuo kai kurių šakų atsokinėja žievė. Daugelio lapų kraštai ruduoja dėl drėgmės trūkumo. Dėl drėgmės trūkumo prasidėjęs ankstyvas viso medžio lapų kritimas.

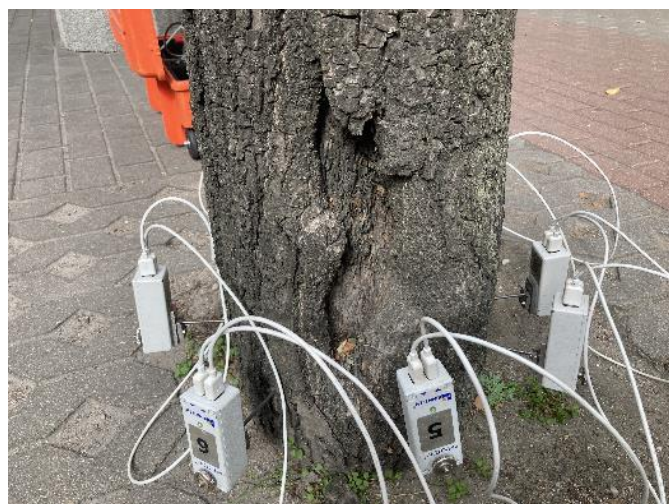
Pietinėje kamieno pusėje žaizda, prasidedanti 10 cm aukštyje (10 cm pločio ir 20 cm ilgio). Žaizdos vietoje formuojasi 5 cm gylio drėvė. Drėvės mediena pažeista puvinio. Pietinėje kamieno pusėje 1,6 m aukštyje šakos vietoje formuojasi žaizda. Žaizdoje mediena pažeista puvinio.

Kamieno mechaninis pažeidimas

Per kamieną padarytas žaizdas pateko grybas pūdantis medieną. Puvinys išplito centrinėje kamieno dalyje, 10 % ploto nuo viso skerspjūvio ploto. Intensyvesnis medienos kitimas vyksta visame kamienė.

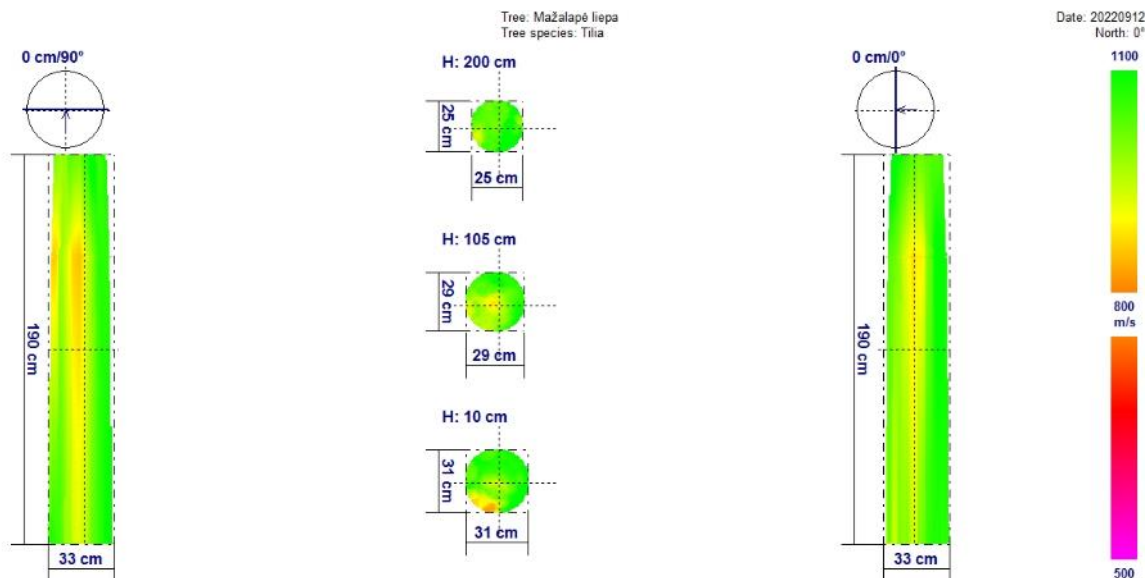
Project: 50
Location: gt14-97

Išvada: Medžio būklė nepatenkinama. Būtina stebėti lajos būklę ir puvinio plitimą kamienė.

Priežiūros priemonės: būtina stebėti puvinio plitimą kamienė, todėl reikalingas pakartotinis garsiniu tomografu tyrimas ne vėliau kaip po 5 metų. Reiktų užtikrinti vandens patekimą į polajinę medžio dalį (vandens patekimo galimybių nesumažinant). Tiesiant naujas gatvės komunikacijas apsaugoti šaknis nuo pažeidimų. Bet kokia papildoma antropogeninė veikla gali paskatinti intensyvesnį puvinio plitimą kamienė ir lajos būklės prastėjimą, nusilpus liepos imunitetui. Nupjauti nulūžusią šaką ir nuo lajos šakų nurišti kabelius ir vielas. Žaizdos valymas netikslingas, nebent žaizdoje pradėtų augti grybų vaisiakūniai (tuomet pašalinus grybų vaisiakūnius reikalinga žaizdos negyvos medienos dezinfekcija antiseptikais, antiseptikų netepti ant gyvos medienos, kas galėtų sukelti gyvų audinių nekrozes).

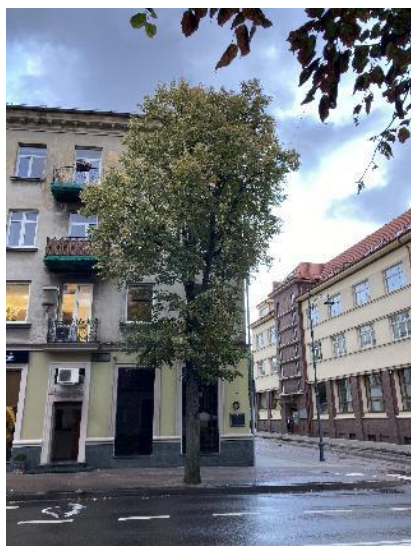
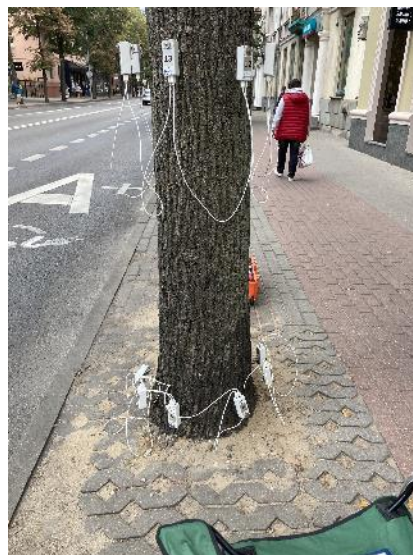
51. Mažalapės liepos (13 m aukštis, 41 cm skersmuo) laja gyvybinga, simetriška. Lapai negausiai pažeisti liepinių kenkėjų (nepavojingi kenkėjai).

Kamieno pažeidimų nėra.

Bendras medžio vaizdas

Kamienas be pažeidimų

Išvada: Medžio būklė gera.

Priežiūros priemonės: reiktų užtikrinti vandens patekimą į polajinę medžio dalį (vandens patekimo galimybių nesumažinant). Tiesiant naujas gatvės komunikacijas užtikrinti šaknų apsaugą.

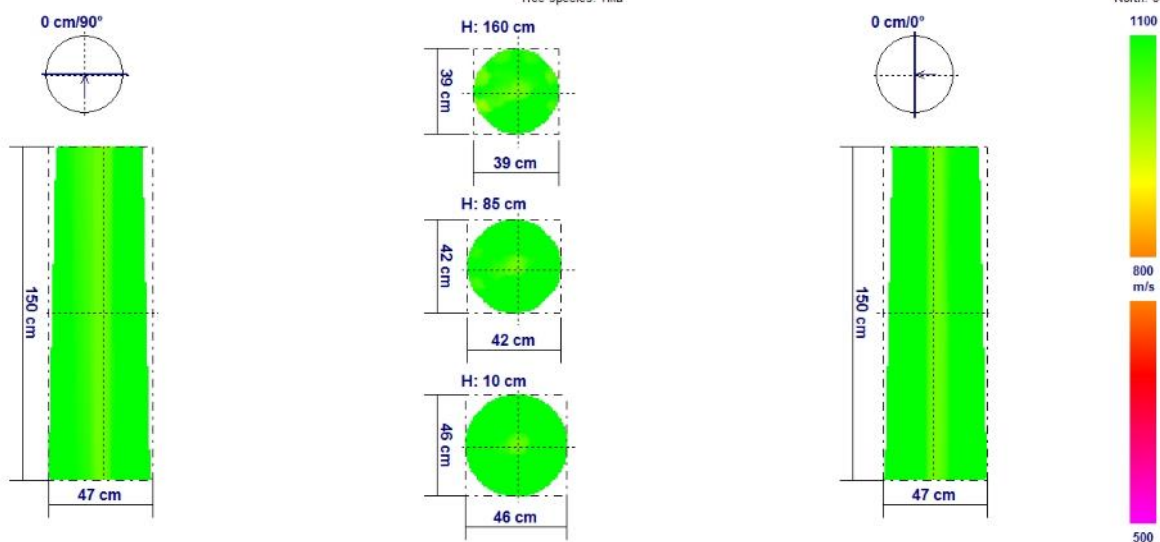
Project: 51
Location: gt14-99

Kamiene puvinio nenustatyta.

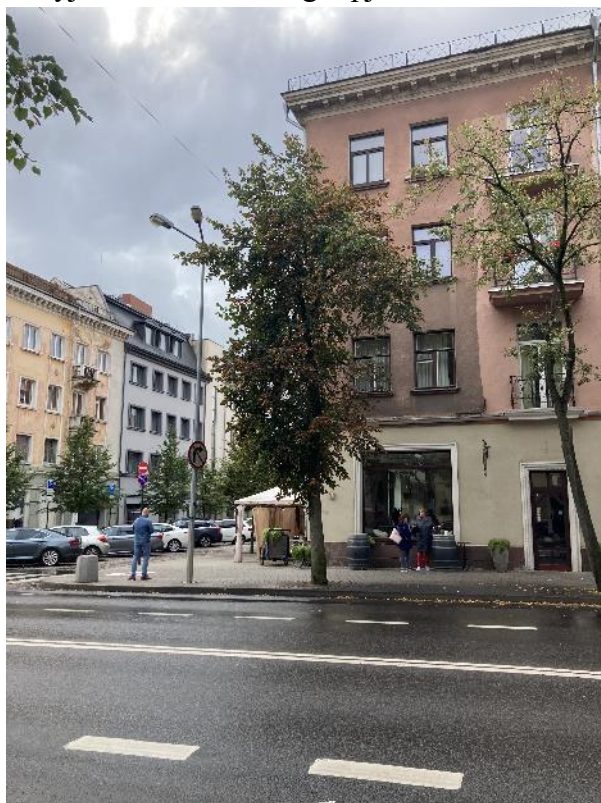
52. Mažalapės liepos (11 m aukštis, 30 cm skersmuo) laja gyvybinga, simetriška. Daugelio lapų kraštai ruduoja dėl drėgmės trūkumo.

Bendras medžio vaizdas

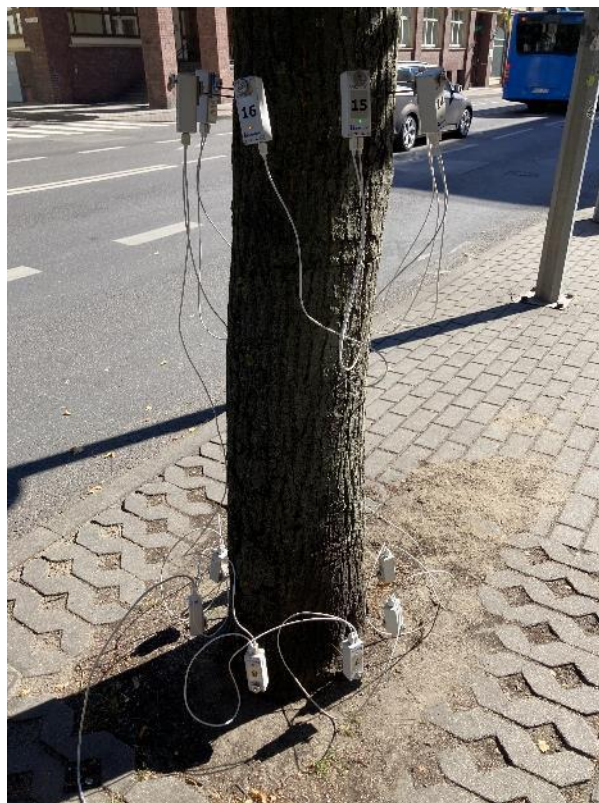
Pietvakarinėje kamieno pusėje priekelminėje dalyje žaizda (4 cm pločio ir 10 cm ilgio). Žaizdoje trūnijanti mediena, bet giliai nepažeista puvinio. Pietvakarinėje kamieno pusėje, 1 m aukštyje, žievės 20 cm ilgio pjautinė žaizda.

Mechaninis pažeidimas priekelminėje dalyje

Kamiene puvinio nenustatyta. Kamiene prasidėjęs medienos kitimas.

Išvada: Medžio būklė patenkinama.

Priežiūros priemonės: būtina stebėti puvinio plitimą kamiene, todėl reikalingas pakartotinis garsiniu tomografu tyrimas ne vėliau kaip po 10 metų. Reiktų užtikrinti vandens patekimą į polajinę medžio dalį (vandens patekimo galimybių nesumažinant). Tiesiant naujas gatvės komunikacijas užtikrinti šaknų apsaugą.

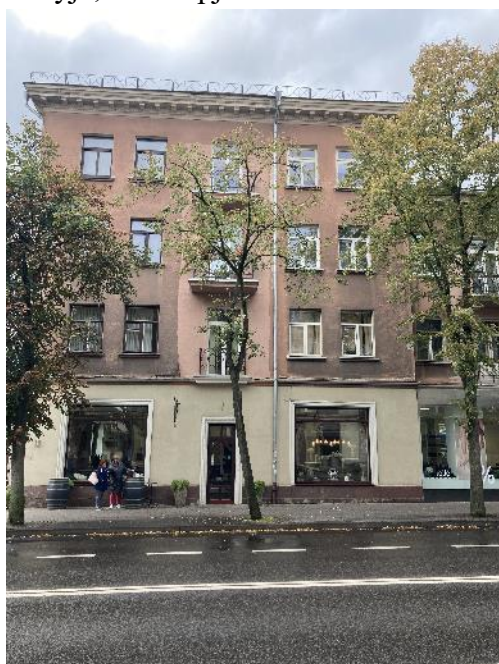
53. Mažalapės liepos (11 m aukštis, 23 cm skersmuo) laja vidutiniškai gyvybinga, simetriška. Dėl drėgmės trūkumo prasidėjęs dalies medžio lajos lapų kritimas. Lajoje nedaug sausų šakų. Medis 7° pasviręs į pietinę pusę, į pėsčiųjų tako pusę.

Bendras medžio vaizdas

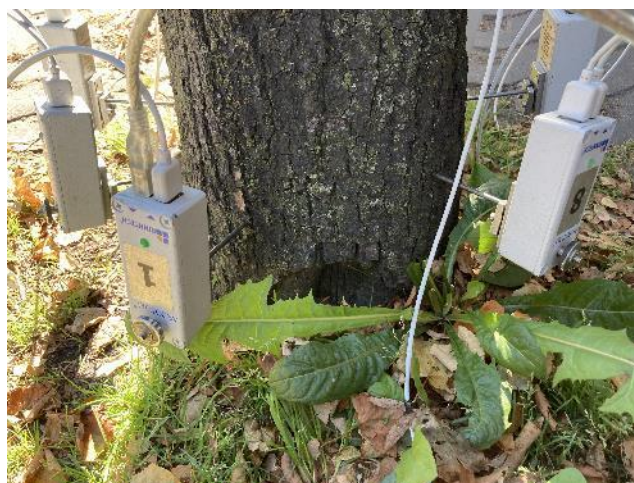
Šiaurės vakarinėje kamieno pusėje priekelminėje dalyje žaizda (4 cm pločio ir 10 cm ilgio). Žaizdoje trūnijanti mediena, bet giliai nepažeista puvinio. Pietvakarinėje kamieno pusėje, 1,1 m aukštyje, žievės pjautinė žaizda.

Mechaninis pažeidimas priekelminėje dalyje

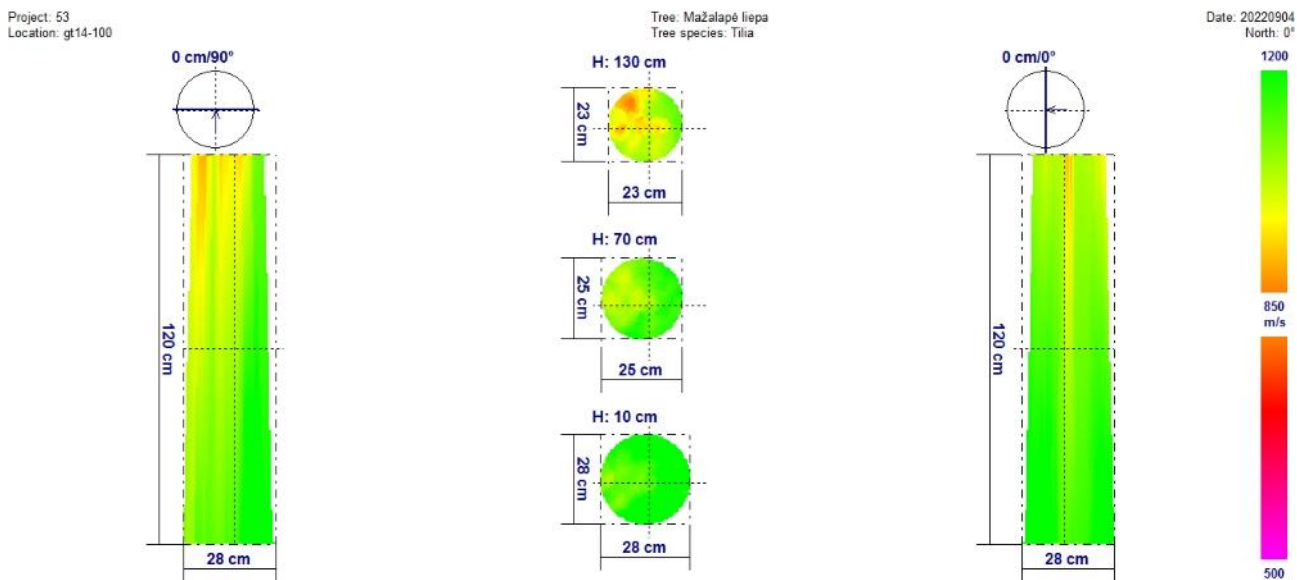
Per kamiene padarytas žaizdas pateko grybas pūdantis medieną. Puvinys išplito visame kamiene, 17 % ploto nuo viso skerspjūvio ploto. Intensyvesnis medienos kitimas vyksta viršutinėje kamieno dalyje.

Išvada: Medžio būklė patenkinama.

Priežiūros priemonės: būtina stebėti puvinio plitimą kamiene, todėl reikalingas pakartotinis garsiniu tomografu tyrimas ne vėliau kaip po 10 metų. Reiktų užtikrinti vandens patekimą į polajinę medžio dalį (vandens patekimo galimybių nesumažinant). Tiesiant naujas gatvės komunikacijas užtikrinti šaknų apsaugą. Bet kokia papildoma antropogeninė veikla gali paskatinti intensyvesnį puvinio plitimą kamiene ir lajos būklės prastėjimą, nusilpus liepos imunitetui.

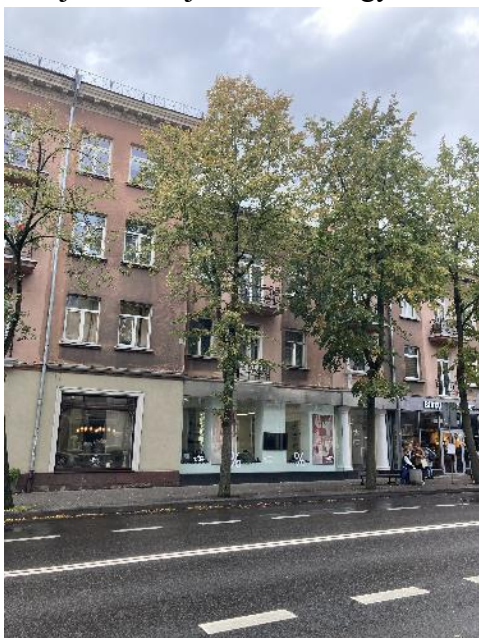
54. Mažalapės liepos (13 m aukštis, 30 cm skersmuo) laja gyvybinga, simetriška. Lapai negausiai pažeisti rudmargė (nepavojingas ligos sukėlėjas) ir liepinių kenkėjų (nepavojingi kenkėjai).

Bendras medžio vaizdas

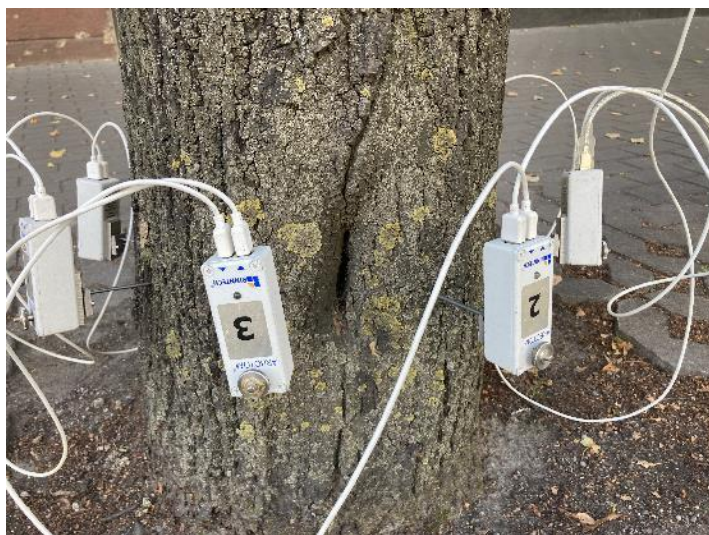
Šiaurės rytų pusėje žaizda, prasidedanti 20 cm aukštyje (3 cm pločio ir 10 cm aukščio) Žaizdos vietoje formuojasi iki 5 cm gylio drevelė. Genėtų šakų žaizdos sėkmingai apauginamos žieve.

Kamieno pažeidimas

Kamiene puvinio nenustatyta.

Išvada: Medžio būklė patenkinama, dėl mechaninio pažeidimo.

Priežiūros priemonės: reikia stebėti, kad ateityje neatsirastų kamieno puvinys, todėl reikalinga pakartoti tomografinį tyrimą, ne vėliau kaip po 10 metų. Reiktų užtikrinti vandens patekimą į polajinę medžio dalį (vandens patekimo galimybių nesumažinant). Tiesiant naujas gatvės komunikacijas užtikrinti šaknų apsaugą.

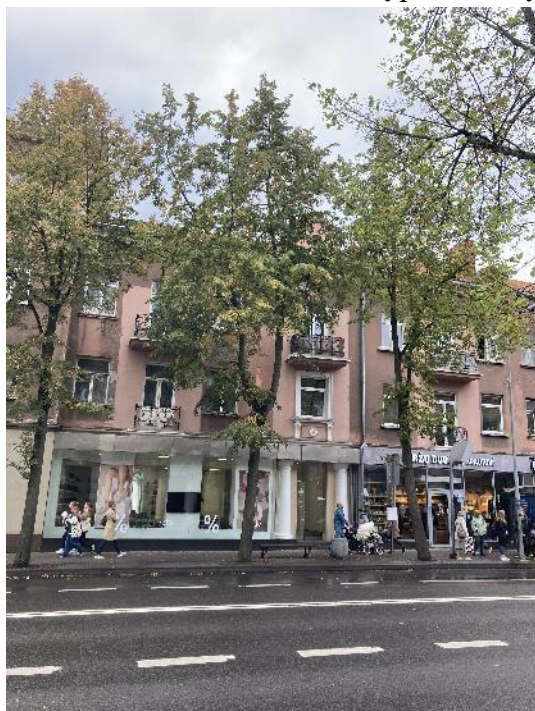
55. Mažalapės liepos (13 m aukštis, 32 cm skersmuo) laja gyvybinga, simetriška. Lapai negausiai pažeisti liepinių kenkėjų (nepavojingi kenkėjai). Medis nedaug (5°) pasviręs į stotelės pusę. Kamienas be mechaninių pažeidimų.

Bendras medžio vaizdas

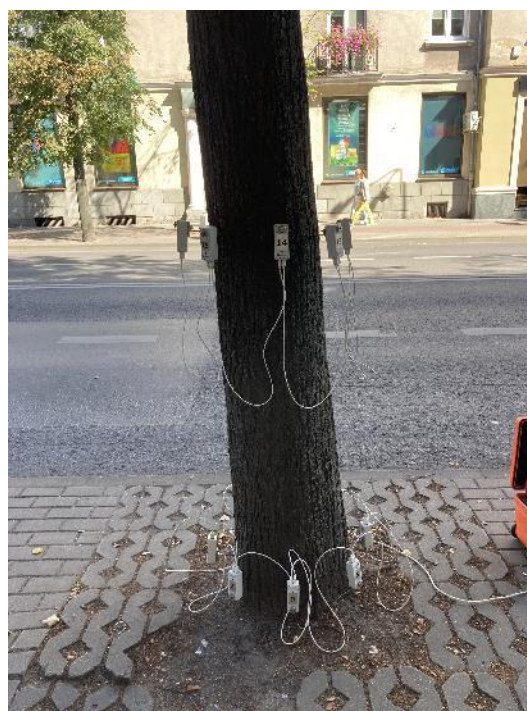
Mechaninis pažeidimas priekelminėje dalyje

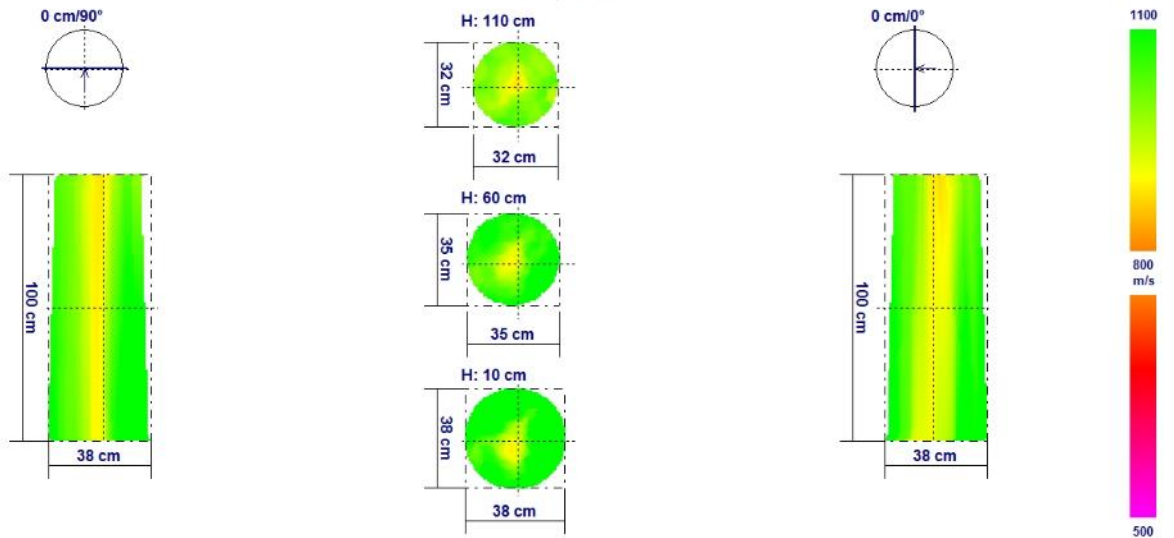
Kamiene puvinio nenustatyta. Kamiene prasidėjęs medienos kitimas.

Išvada: Medžio būklė patenkinama.

Priežiūros priemonės: būtina stebėti puvinio plitimą kamienne, todėl reikalingas pakartotinis garsiniu tomografu tyrimas ne vėliau kaip po 10 metų. Reiktų užtikrinti vandens patekimą į polajinę medžio dalį (vandens patekimo galimybių nesumažinant). Tiesiant naujas gatvės komunikacijas užtikrinti šaknų apsaugą. Bet kokia papildoma antropogeninė veikla gali paskatinti intensyvesnę puvinio atsiradimą kamienne ir šaknų pažeidžiamumą, nusilpus liepos imunitetui, kas sąlygotų medžio išvirtimą esant audros sąlygoms.

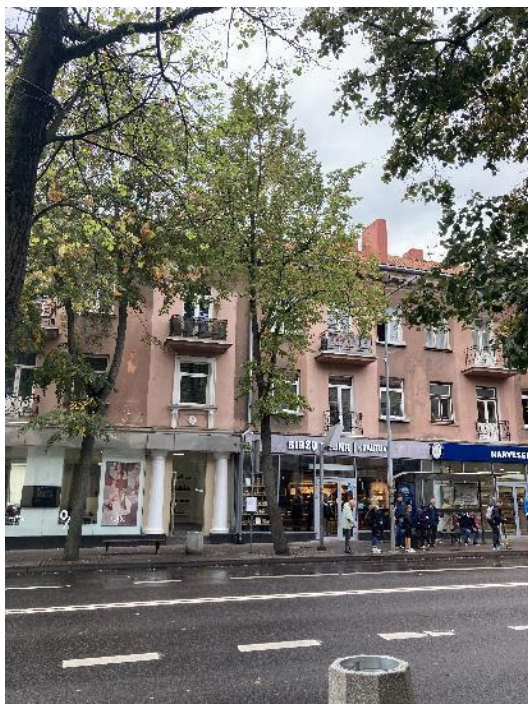
56. Mažalapės liepos (13 m aukštis, 35 cm skersmuo) laja gyvybinga, asimetriška. Didesnė dalis šakų išsidėstę šiaurinėje lajos pusėje, priešingoje posvirio pusei. Daugelio lapų kraštai ruduoja dėl drėgmės trūkumo. Medis 10° pasviręs į pietinę pusę, į stotelės suoliuko pusę. Genėtų šakų vietos sėkmingai apaugintos žieve.

Bendras medžio vaizdas

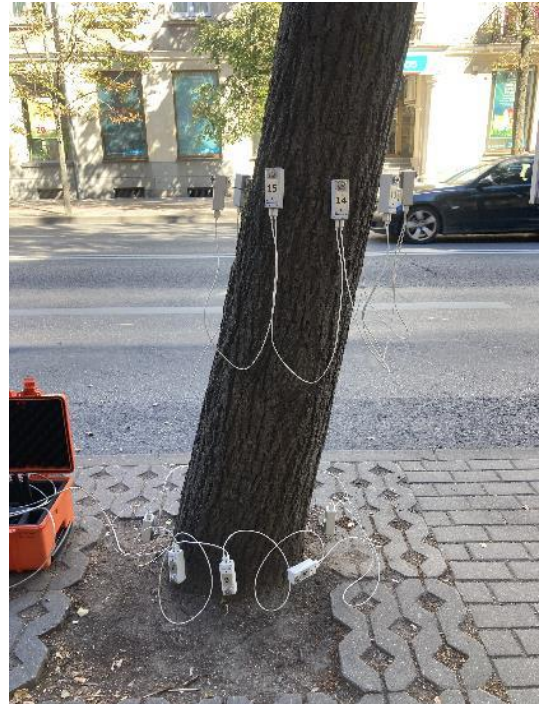
Pietinėje kamieno pusėje randas, prasidedantis 50 cm aukštyje (10 cm pločio ir 20 cm ilgio).

Kamienas pasviręs į pietinę pusę

Kamiene puvinio nenustatyta, bet prasidėjęs medienos kitimas.

Išvada: Medžio būklė patenkinama.

Priežiūros priemonės: būtina stebėti puvinio plitimą kamiene, todėl reikalingas pakartotinis garsiniu tomografu tyrimas ne vėliau kaip po 10 metų. Reiktų užtikrinti vandens patekimą į polajinę medžio dalį (vandens patekimo galimybių nesumažinant). Tiesiant naujas gatvės komunikacijas užtikrinti šaknų apsaugą. Bet kokia papildoma antropogeninė veikla gali paskatinti intensyvesnį puvinio atsiradimą kamiene ir šaknų pažeidžiamumą, nusilpus liepos imunitetui, kas sąlygotų medžio išvirtimą esant audros sąlygoms.

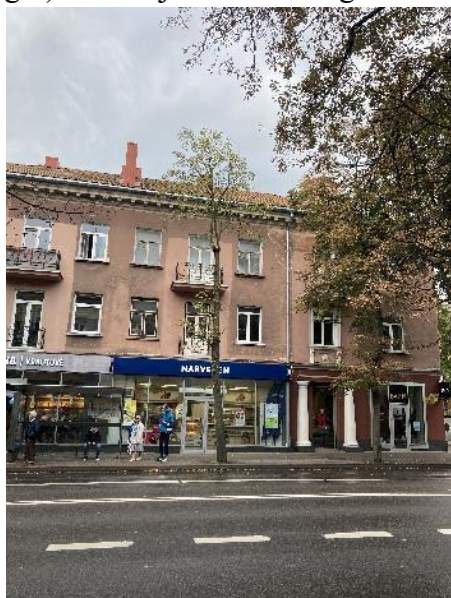
57. Mažalapės liepos (12 m aukštis, 30 cm skersmuo) laja vidutiniškai gyvybinga, simetriška, stipriai sukelta į viršų dėl nugenėtų apatinių šakų. Dėl drėgmės trūkumo prasidėjęs dalies medžio lajos lapų kritimas. Daugelio lapų kraštai ruduoja dėl drėgmės trūkumo. Medis 10° pasviręs į pietvakarinę pusę, į pėsčiųjų tako pusę.

Bendras medžio vaizdas

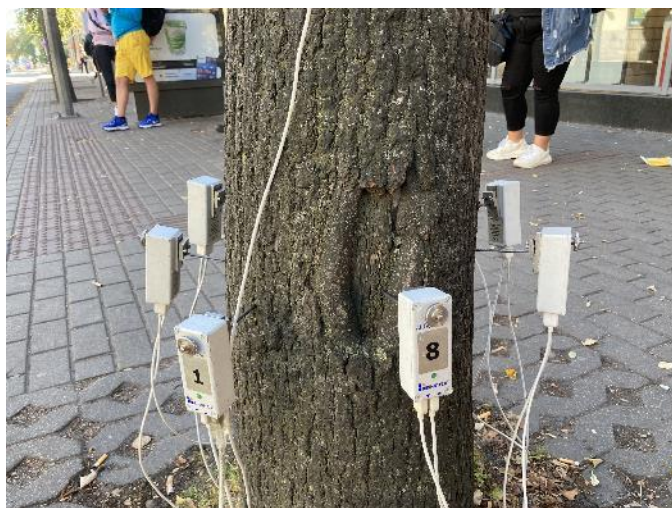
Šiaurės vakarinėje kamieno pusėje žaizda, prasidedanti 40 cm aukštyje (8 cm pločio ir 17 cm ilgio). Žaizdoje mediena negiliai suaižėjusi, sausa.

Kamieno mechaninis pažeidimas

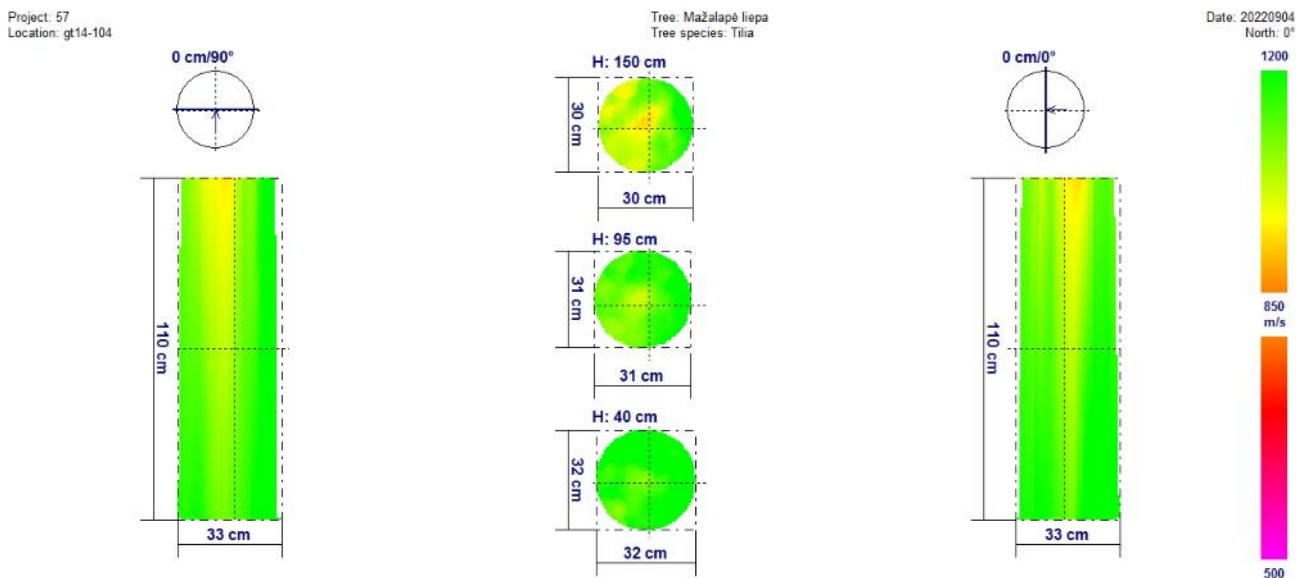
Per genėjimo metu padarytas žaizdas į kamieną pateko grybas pūdantis medieną. Puvinyš išplito centrinėje kamieno dalyje, 11 % ploto nuo viso skerspjūvio ploto. Intensyvesnis medienos kitimas vyksta viršutinėje kamieno dalyje.

Išvada: Medžio būklė patenkinama.

Priežiūros priemonės: būtina stebėti puvinio plitimą kamieno, todėl reikalingas pakartotinis garsiniu tomografu tyrimas ne vėliau kaip po 10 metų. Reiktų užtikrinti vandens patekimą į polajinę medžio dalį (vandens patekimo galimybių nesumažinant). Tiesiant naujas gatvės komunikacijas užtikrinti šaknų apsaugą. Bet kokia papildoma antropogeninė veikla gali paskatinti intensyvesnį puvinio plitimą kamieno ir lajos būklės prastėjimą, nusilpus liepos imunitetui.

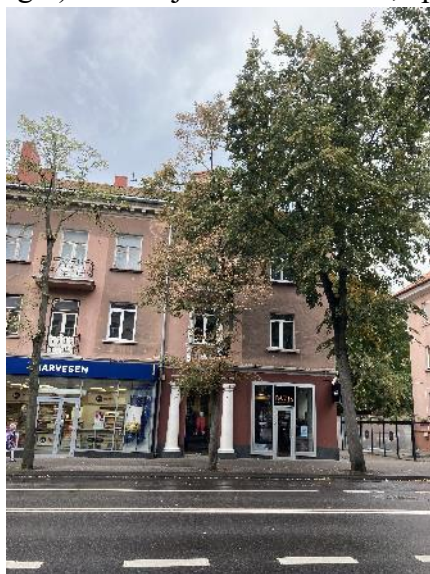
58. Mažalapės liepos (12 m aukštis, 28 cm skersmuo) laja vidutiniškai gyvybinga, asimetriška. Lajos asimetriškumas atsirado dėl viršūnės užlinkimo į pietinę pusę, dėl kaimynės liepos užstamsinimo. Daugelio lapų kraštai ruduoja dėl drėgmės trūkumo.

Bendras medžio vaizdas
