Darbo užsakovas – Klaipėdos miesto savivaldybės administracija

**Herkaus Manto gatvės dalies nuo S. Daukanto g. iki Vytauto g. medžių būklės
detalus (instrumentinis) tyrimas**

ATASKAITA

2022 09 20

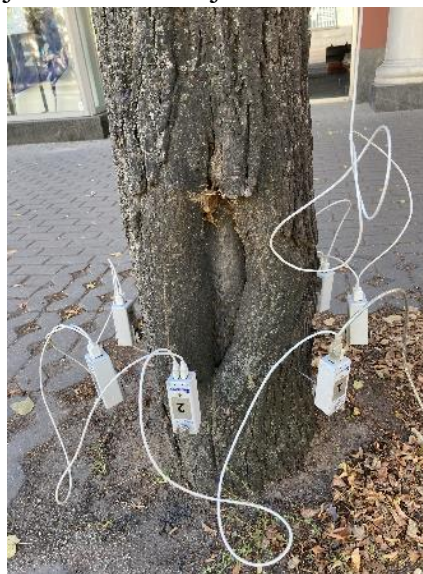
Šiaurės rytinėje kamieno pusėje žaizda, prasidedanti 20 cm aukštyje (7 cm pločio ir 38 cm ilgio). Žaizdoje mediena sausa, apatinėje žaizdos dalyje šiek tiek trūnijanti.

Kamieno mechaninis pažeidimas

Per padarytą mechaninę kamieno žaizdą pateko grybas pūdantis medieną. Puvinys išplito centrinėje kamieno dalyje, 15 % ploto nuo viso skerspjūvio ploto. Intensyvesnis medienos kitimas vyksta visame kamieno.

Išvada: Medžio būklė patenkinama.

Priežiūros priemonės: būtina stebėti puvinio plitimą kamieno, todėl reikalingas pakartotinis garsiniu tomografu tyrimas ne vėliau kaip po 10 metų. Reiktų užtikrinti vandens patekimą į polajinę medžio dalį (vandens patekimo galimybių nesumažinant). Tiesiant naujas gatvės komunikacijas užtikrinti šaknų apsaugą. Bet kokia papildoma antropogeninė veikla gali paskatinti intensyvesnį puvinio plitimą kamieno ir lajos būklės prastėjimą, nusilpus liepos imunitetui.

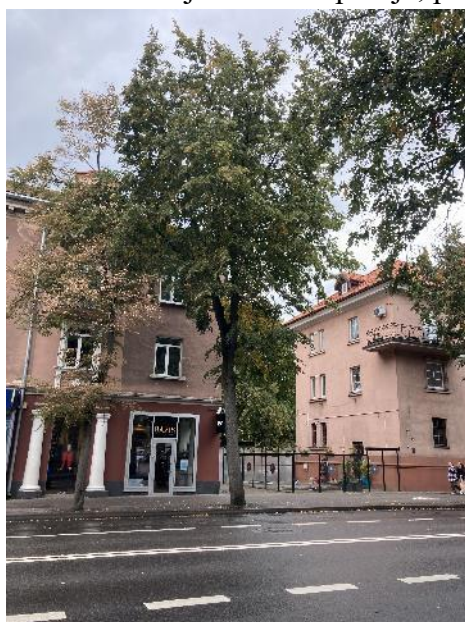
59. Mažalapės liepos (14 m aukštis, 45 cm skersmuo) laja labai gyvybinga, simetriška. Lapai negausiai pažeisti liepinių kenkėjų (nepavojingi kenkėjai). Medis 10° pasviręs į pietryčių pusę, į kelio pusę.

Bendras medžio vaizdas

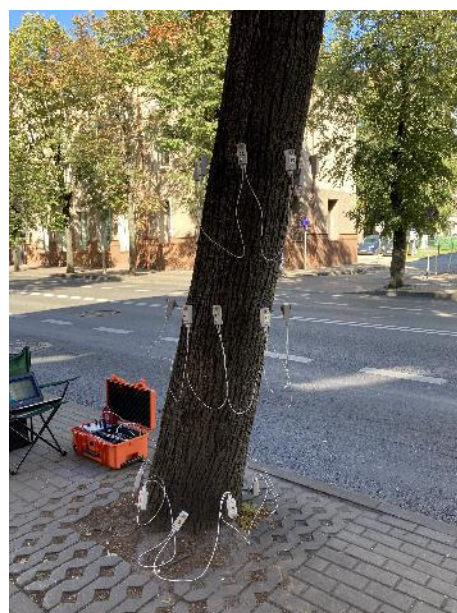
Vakarinėje kamieno pusėje, priekelminėje dalyje randas (5 cm pločio ir 10 cm ilgio).

Kamienas pasviręs į pietryčių pusę

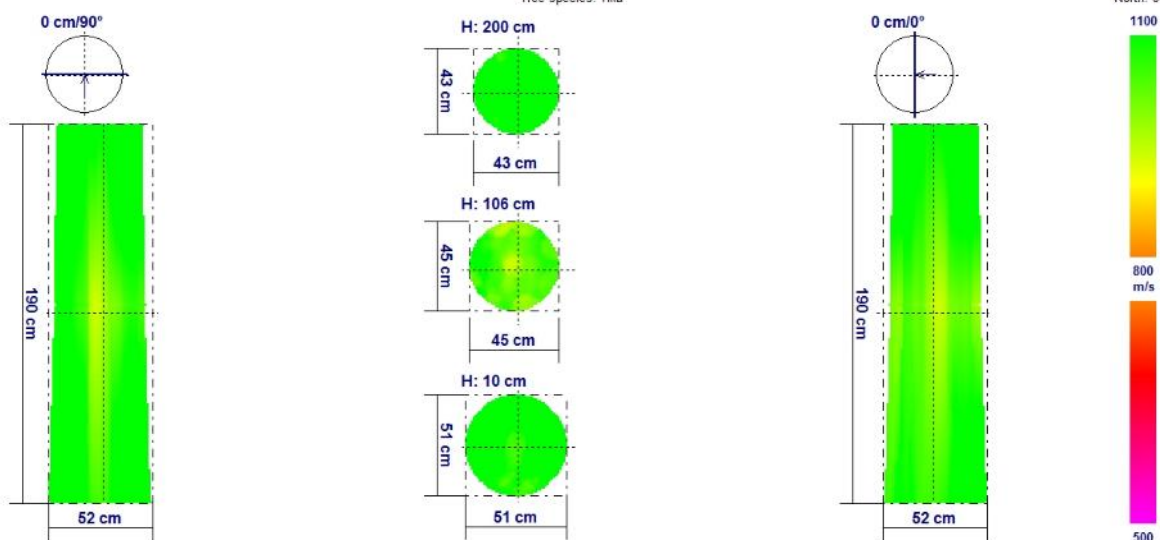
Project: 59
Location: gt14-106

Kamiene puvinio nenustatyta, bet prasidėjęs medienos kitimas.

Išvada: Medžio būklė patenkinama.

Priežiūros priemonės: būtina stebėti puvinio plitimą kamiene, todėl reikalingas pakartotinis garsiniu tomografu tyrimas ne vėliau kaip po 10 metų. Reiktų užtikrinti vandens patekimą į polajinę medžio dalį (vandens patekimo galimybių nesumažinant). Tiesiant naujas gatvės komunikacijas užtikrinti šaknų apsaugą. Bet kokia papildoma antropogeninė veikla gali paskatinti intensyvesnį puvinio atsiradimą kamiene ir šaknų pažeidžiamumą, nusilpus liepos imunitetui, kas sąlygotų medžio išvirtimą esant audros sąlygoms.

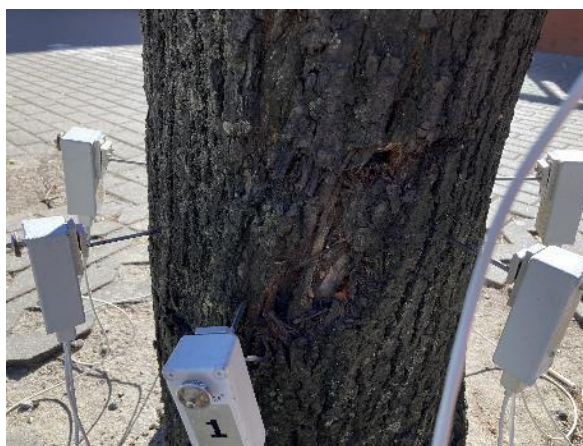
60. Mažalapės liepos (13 m aukštis, 32 cm skersmuo) laja gyvybinga, simetriška. Šiaurinėje pusėje 35 cm aukštyje negilus žievės pažeidimas.

Kamienas su negiliu žievės pažeidimu

Išvada: Medžio būklė gera.

Priežiūros priemonės: reiktų užtikrinti vandens patekimą į polajinę medžio dalį (vandens patekimo galimybių nesumažinant). Tiesiant naujas gatvės komunikacijas užtikrinti šaknų apsaugą.

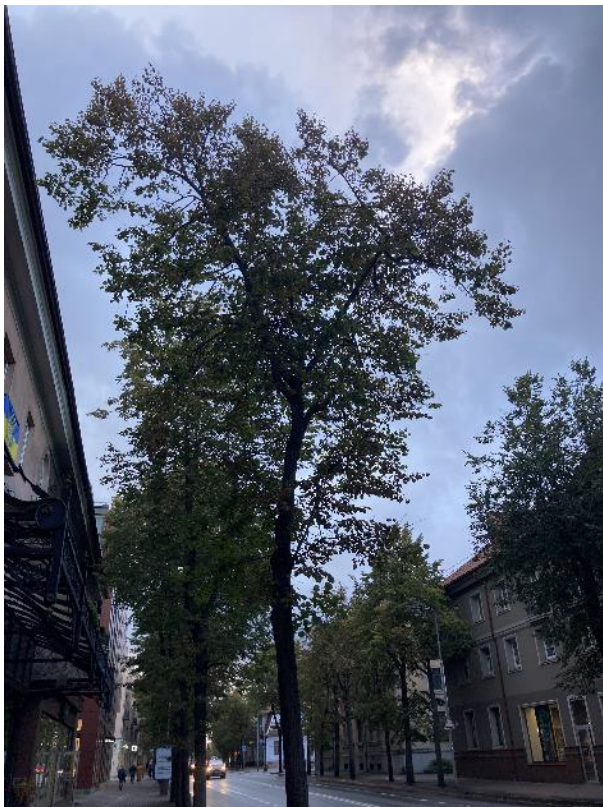
61. Mažalapės liepos (12 m aukštis, 26 cm skersmuo) laja gyvybinga, asimetriška. Pavienių lapų kraštai ruduoja dėl drėgmės trūkumo. Medis 5° pasviręs pietvakarinę pusę.

Bendras medžio vaizdas

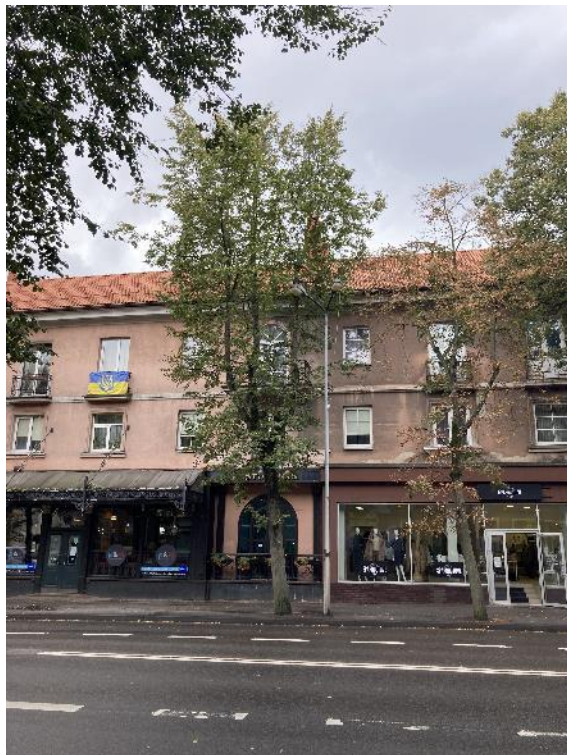
62. Mažalapės liepos (13 m aukštis, 37 cm skersmuo) laja gyvybinga, simetriška. Pavienių lapų kraštai ruduojantys dėl drėgmės trūkumo. Medis 5° pasviręs į pietinę pusę.

Bendras medžio vaizdas

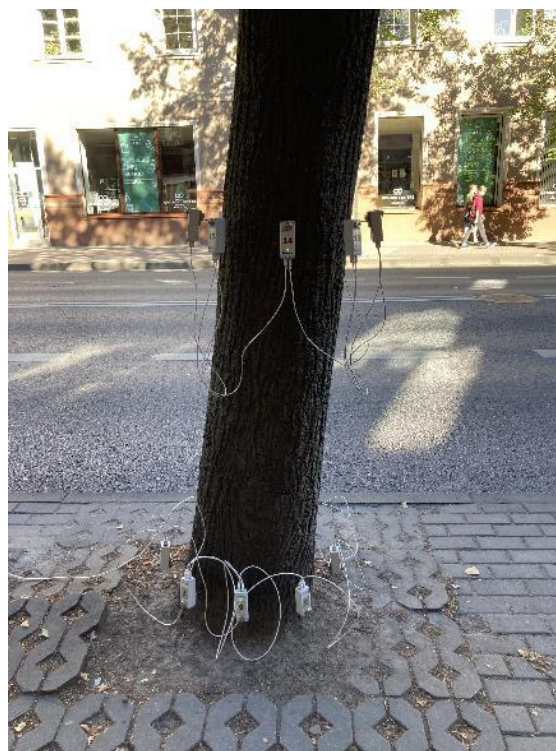
Pietvakarinėje kamieno pusėje 40 cm aukštyje pjautinės žievės žaizdos.

Kamieno didelių pažeidimų nėra

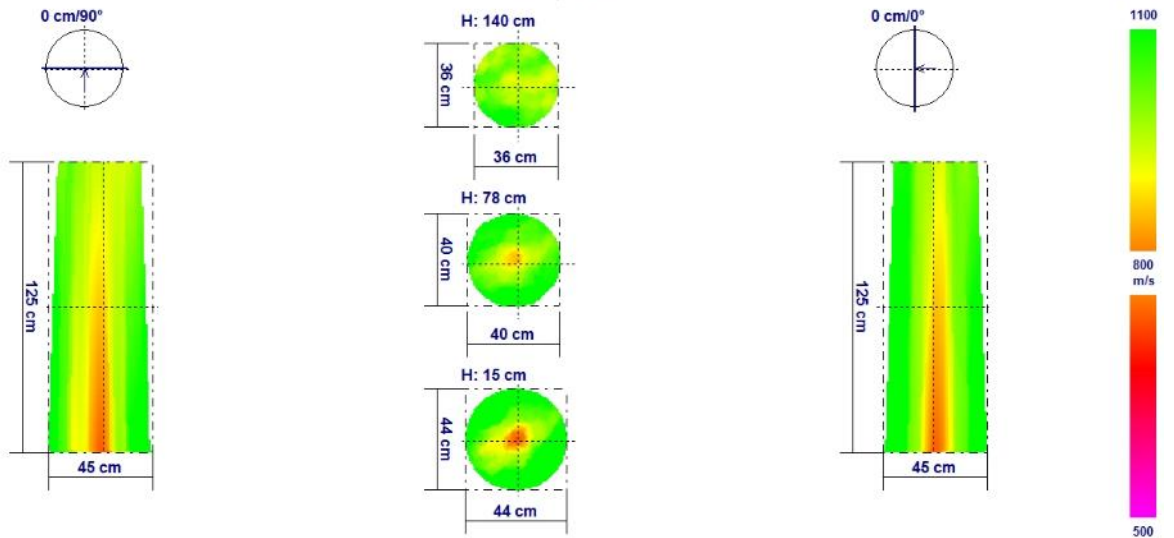
Per anksčiau padarytus šaknų mechaninius pažeidimus į kamieną pateko grybas pūdantis medieną. Puvinyš išplito centrinėje kamieno dalyje, 9 % ploto nuo viso skerspjūvio ploto. Intensyvesnis medienos kitimas vyksta priekelminėje dalyje.

Išvada: Medžio būklė patenkinama.

Priežiūros priemonės: būtina stebėti puvinio plitimą kamienne, todėl reikalingas pakartotinis garsiniu tomografu tyrimas ne vėliau kaip po 10 metų. Reiktų užtikrinti vandens patekimą į polajinę medžio dalį (vandens patekimo galimybių nesumažinant). Tiesiant naujas gatvės komunikacijas pakartotinai nepažeisti šaknų. Bet kokia papildoma antropogeninė veikla gali paskatinti intensyvesnį puvinio plitimą kamienne, nusilpus liepos imunitetui.

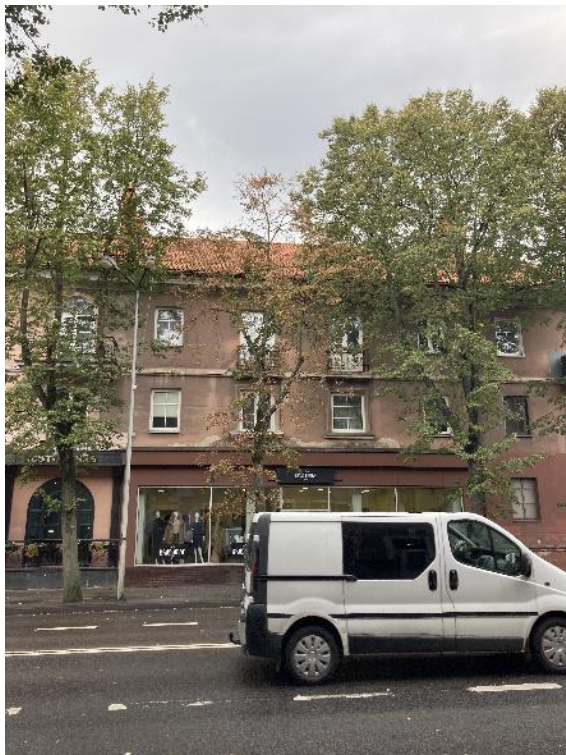
63. Mažalapės liepos (12 m aukštis, 28 cm skersmuo) laja vidutiniškai gyvybinga, simetriška. Daugelio lapų kraštai ruduoja dėl drėgmės trūkumo. Dėl drėgmės trūkumo prasidėjęs ankstyvas viso medžio lapų kritimas. Medis 9° pasviręs į pietvakarių pusę, į pėsčiųjų tako pusę.

Bendras medžio vaizdas

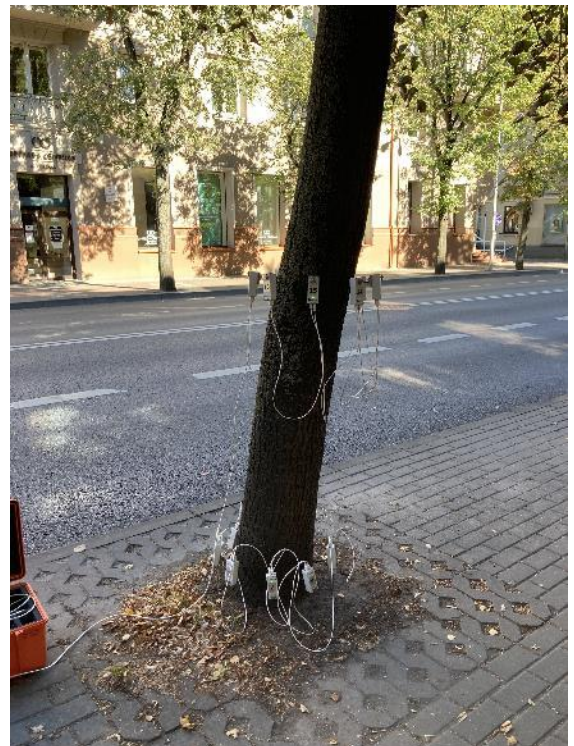
Kamienas pasviręs į pietvakarių pusę

Kamiene puvinio nenustatyta, bet prasidėjęs medienos kitimas.

Išvada: Medžio būklė patenkinama.

Priežiūros priemonės: būtina stebėti puvinio plitimą kamiene, todėl reikalingas pakartotinis garsiniu tomografu tyrimas ne vėliau kaip po 10 metų. Reiktų užtikrinti vandens patekimą į polajinę medžio dalį (vandens patekimo galimybių nesumažinant). Tiesiant naujas gatvės komunikacijas užtikrinti šaknų apsaugą. Bet kokia papildoma antropogeninė veikla gali paskatinti intensyvesnį puvinio atsiradimą kamiene ir šaknų pažeidžiamumą, nusilpus liepos imunitetui, kas sąlygotų medžio išvirtimą esant audros sąlygoms.

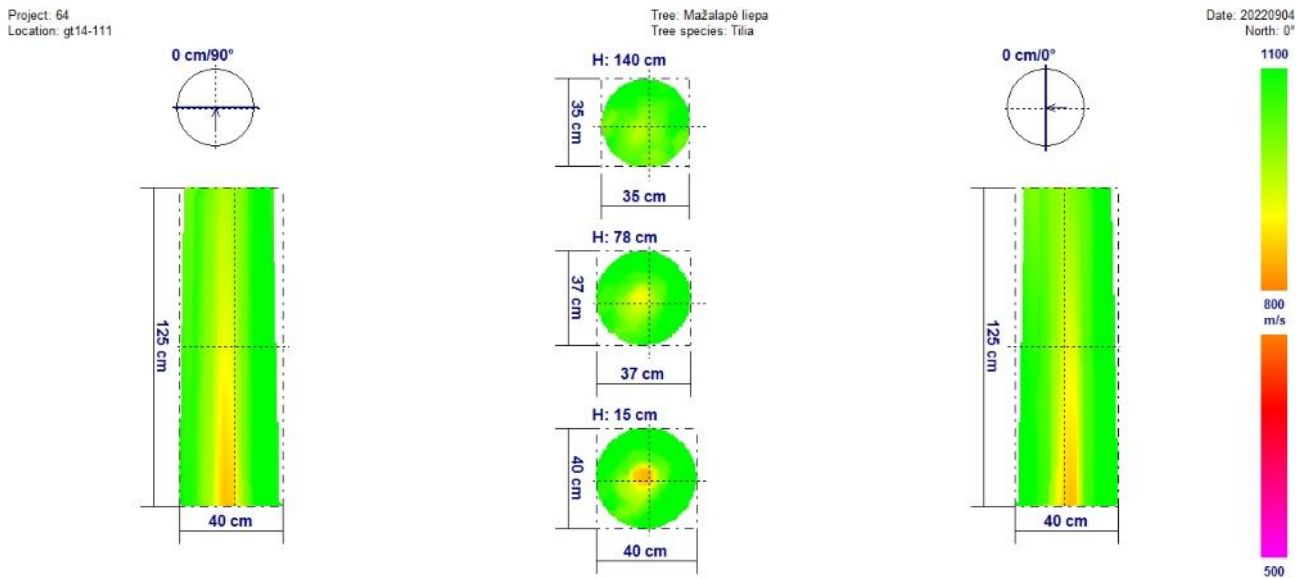
Per pažeistas šaknis pateko į medį puvinį sukeliantis grybas. Priekelminėje dalyje prasidėjo medienos puvinio procesas. Kitoje kamieno dalyje kintanti mediena.

Išvada: Medžio būklė patenkinama.

Priežiūros priemonės: būtina stebėti puvinio plitimą kamiene, todėl reikalingas pakartotinis garsiniu tomografu tyrimas ne vėliau kaip po 10 metų. Reiktų užtikrinti vandens patekimą į polajinę medžio dalį (vandens patekimo galimybių nesumažinant). Tiesiant naujas gatvės komunikacijas pakartotinai nepažeisti šaknų. Bet kokia papildoma antropogeninė veikla gali paskatinti intensyvesnį puvinio plitimą kamiene, nusilpus liepos imunitetui.

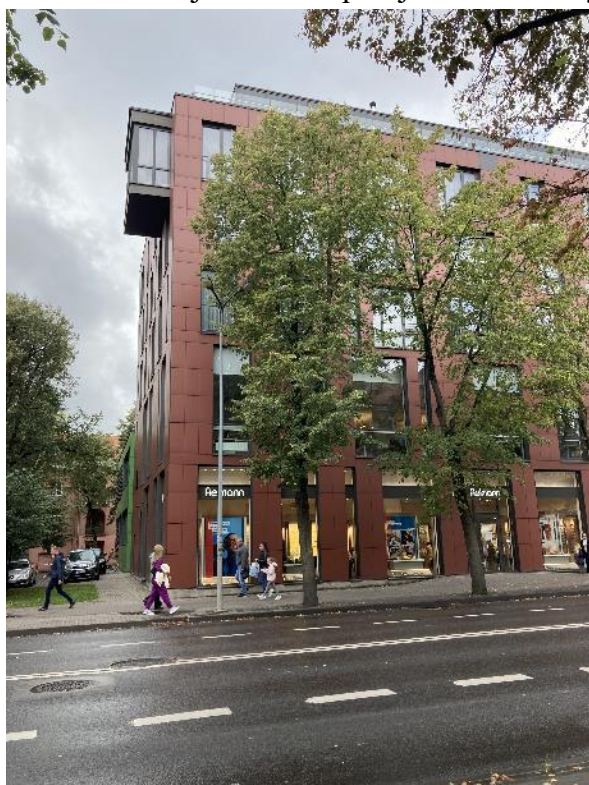
Bendras medžio vaizdas

66. Mažalapės liepos (13 m aukštis, 36 cm skersmuo) laja gyvybinga, simetriška. Medis 6° pasviręs į kelio pusę.

Išvada: Medžio būklė patenkinama.

Priežiūros priemonės: būtina stebėti puvinio plitimą kamieno, todėl reikalingas pakartotinis garsiniu tomografu tyrimas ne vėliau kaip po 10 metų. Reiktų užtikrinti vandens patekimą į polajinę medžio dalį (vandens patekimo galimybių nesumažinant). Tiesiant naujas gatvės komunikacijas apsaugoti šaknis. Bet kokia papildoma antropogeninė veikla gali paskatinti intensyvesnį puvinio plitimą kamieno, nusilpus liepos imunitetui.

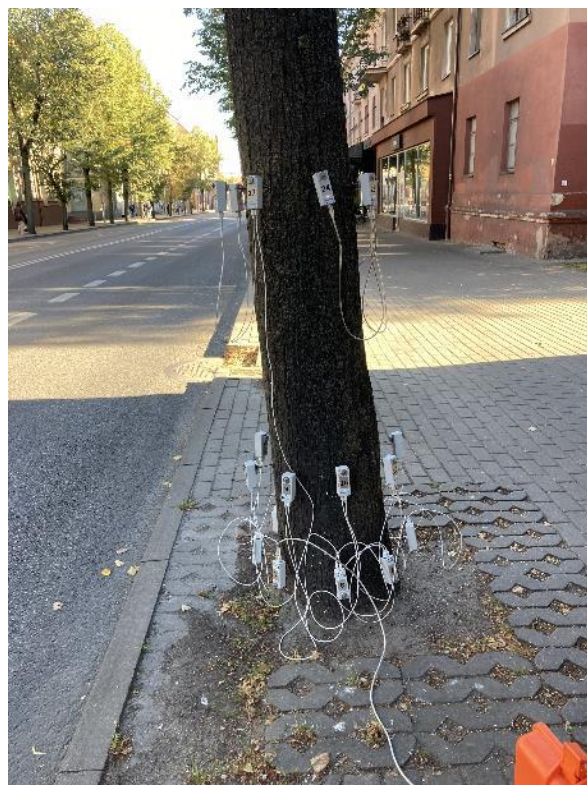
Vakarinėje kamieno pusėje 60 cm aukštyje randas.

Kamienas be didelių pažeidimų

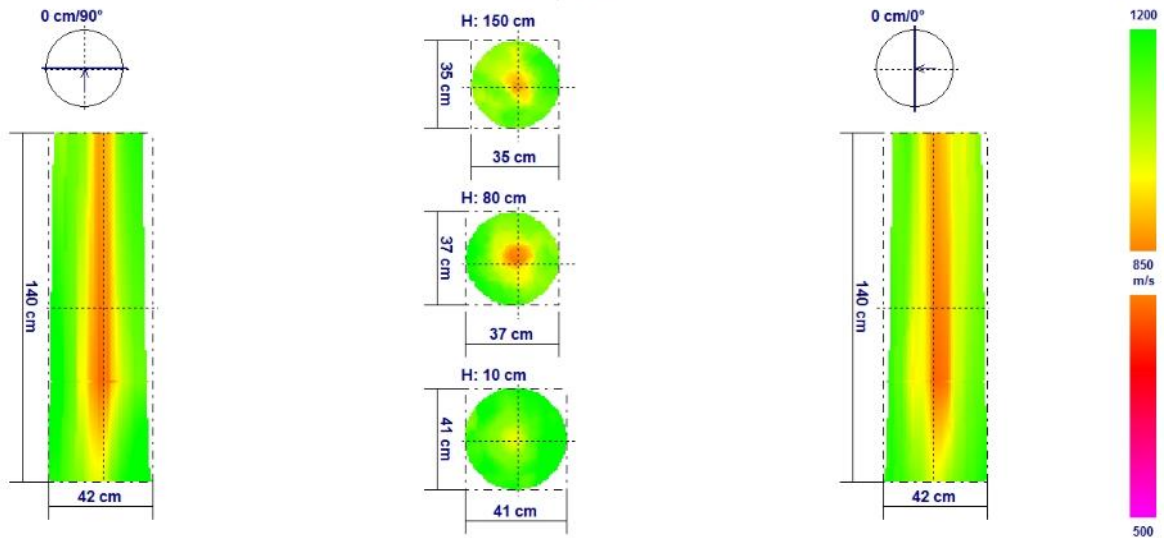
Per genėjimo žaizdas į medį pateko puvinį sukeliantis grybas. Puvinyš išplito centrinėje kamieno dalyje, 9 % ploto nuo viso skerspjūvio ploto. Intensyvesnis medienos kitimas vyksta viršutinėje kamieno dalyje.

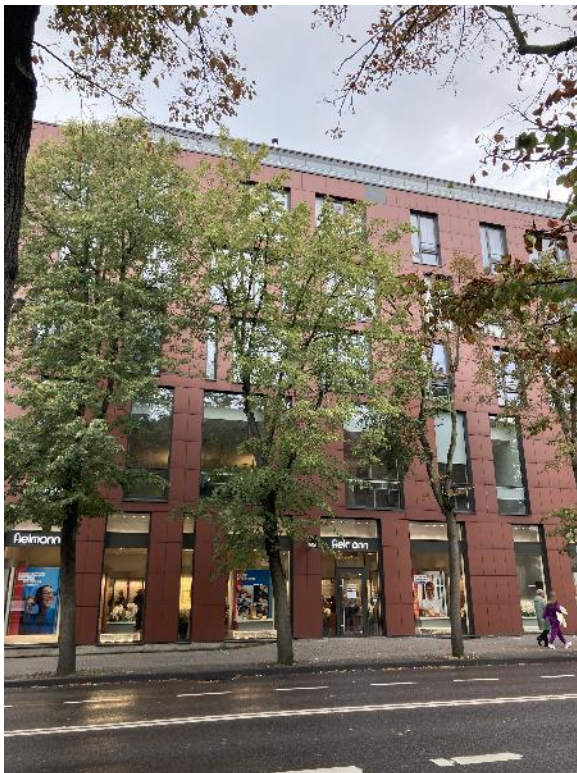
Bendras medžio vaizdas

67. Mažalapės liepos (13 m aukštis, 35 cm skersmuo) laja gyvybinga, asimetriška. Didesnė dalis šakų išsidėstę šiaurinėje lajos dalyje, priešingoje pusėje negu medis pasviręs. Medis 4° pasviręs į pietinę pusę. Daugelio lapų kraštai ruduoja dėl drėgmės trūkumo.

Išvada: Medžio būklė patenkinama.

Priežiūros priemonės: būtina stebėti puvinio plitimą kamiene, todėl reikalingas pakartotinis garsiniu tomografu tyrimas ne vėliau kaip po 10 metų. Reiktų užtikrinti vandens patekimą į polajinę medžio dalį (vandens patekimo galimybių nesumažinant). Tiesiant naujas gatvės komunikacijas užtikrinti šaknų apsaugą. Bet kokia papildoma antropogeninė veikla gali paskatinti intensyvesnį puvinio atsiradimą kamiene, nusilpus liepos imunitetui.

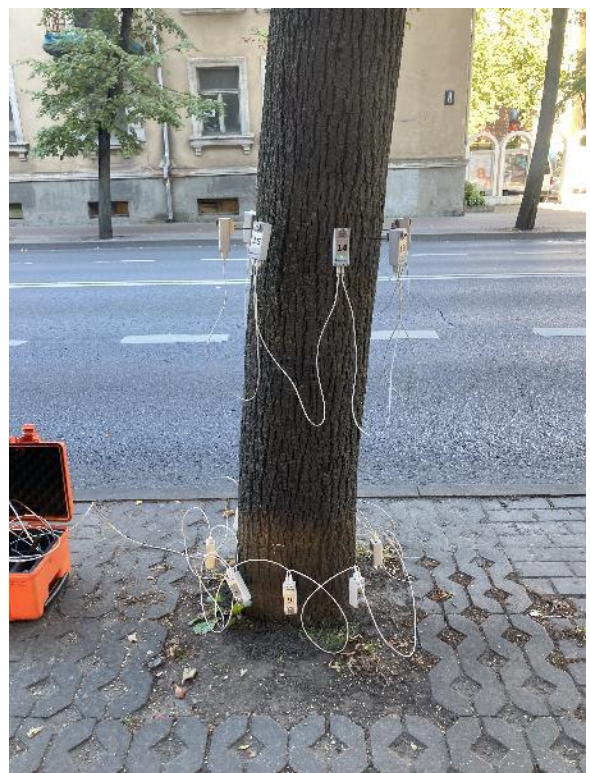
Kamienas be pažeidimų

Kamiene puvinio nenustatyta, bet prasidėjęs medienos kitimas.

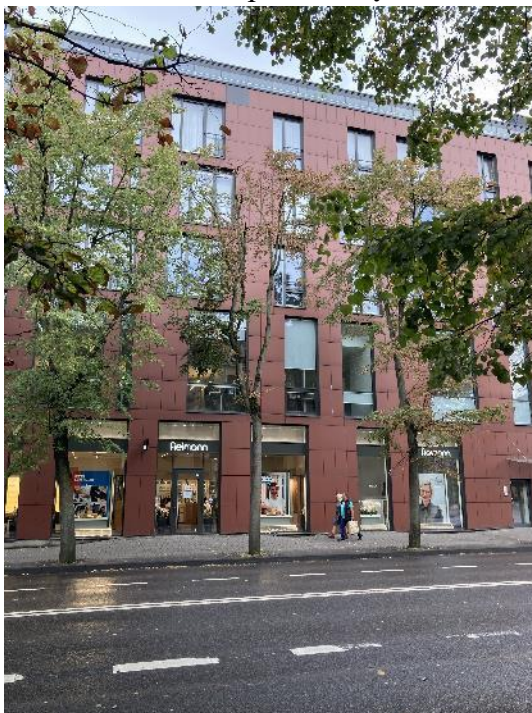
Bendras medžio vaizdas

68. Mažalapės liepos (12 m aukštis, 28 cm skersmuo) laja vidutiniškai gyvybinga, simetriška. Medis 5° pasviręs į kelio pusę. Daugelio lapų kraštai ruduoja dėl drėgmės trūkumo. Dėl drėgmės trūkumo prasidėjęs viso medžio ankstyvas lapų kritimas.

Išvada: Medžio būklė patenkinama.

Priežiūros priemonės: būtina stebėti puvinio plitimą kamiene, todėl reikalingas pakartotinis garsiniu tomografu tyrimas ne vėliau kaip po 10 metų. Reiktų užtikrinti vandens patekimą į polajinę medžio dalį (vandens patekimo galimybių nesumažinant). Tiesiant naujas gatvės komunikacijas užtikrinti šaknų apsaugą. Bet kokia papildoma antropogeninė veikla gali paskatinti intensyvesnį puvinio atsiradimą kamiene, nusilpus liepos imunitetui.

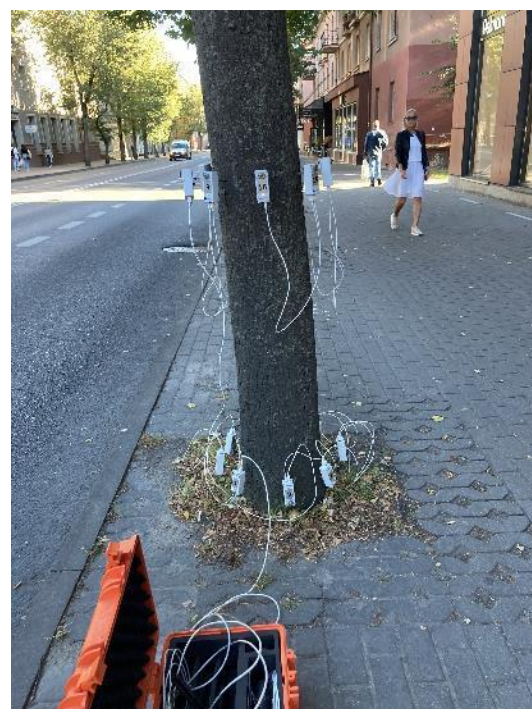
Kamienas be pažeidimų

Kamiene puvinio nenustatyta, bet prasidėjęs medienos kitimas.

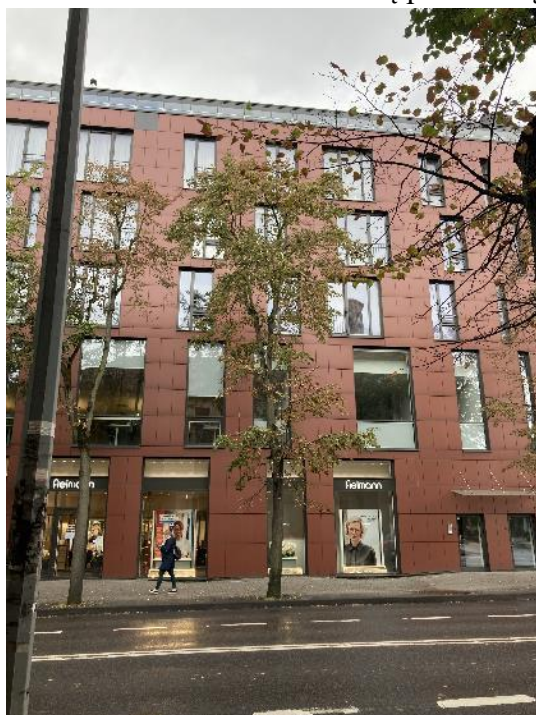
Bendras medžio vaizdas

69. Mažalapės liepos (12 m aukštis, 31 cm skersmuo) laja gyvybinga, asimetriška. Dauguma šakų išsidėstę pietinėje lajos pusėje, priešingoje pusėje negu medis yra pasviręs. Medis 5° pasviręs į šiaurinę pusę. Daugelio lapų kraštai ruduoja dėl drėgmės trūkumo.

Išvada: Medžio būklė gera.

Priežiūros priemonės: reiktų užtikrinti vandens patekimą į polajinę medžio dalį (vandens patekimo galimybių nesumažinant). Tiesiant naujas gatvės komunikacijas užtikrinti šaknų apsaugą.

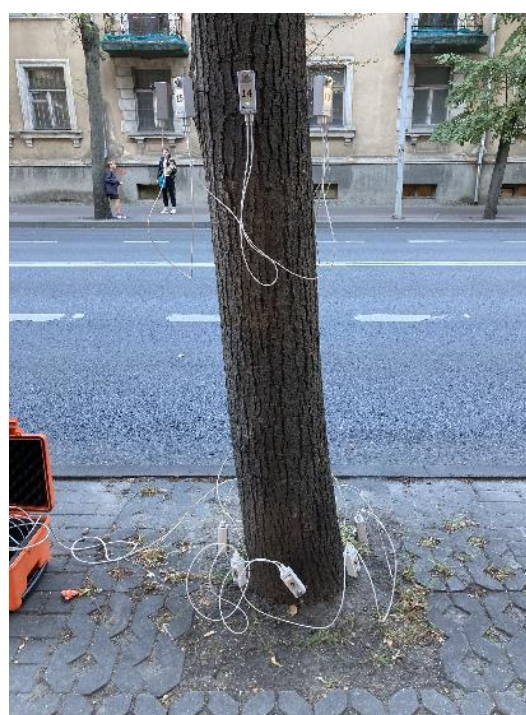
Kamienas be pažeidimų

Kamiene puvinio nenustatyta.

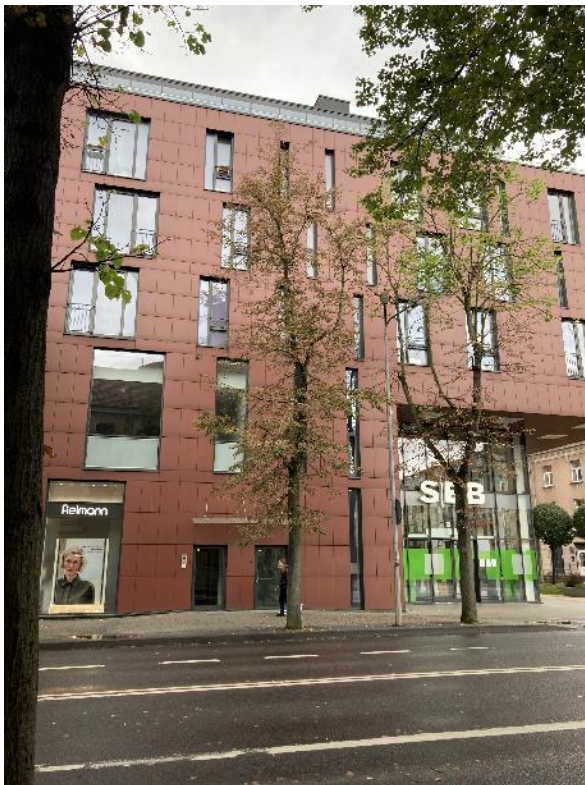
Bendras medžio vaizdas

70. Mažalapės liepos (12 m aukštis, 33 cm skersmuo) laja gyvybinga, simetriška. Daugelio lapų kraštai ruduoja dėl drėgmės trūkumo.

Išvada: Medžio būklė gera.

Priežiūros priemonės: reiktų užtikrinti vandens patekimą į polajinę medžio dalį (vandens patekimo galimybių nesumažinant). Tiesiant naujas gatvės komunikacijas užtikrinti šaknų apsaugą.

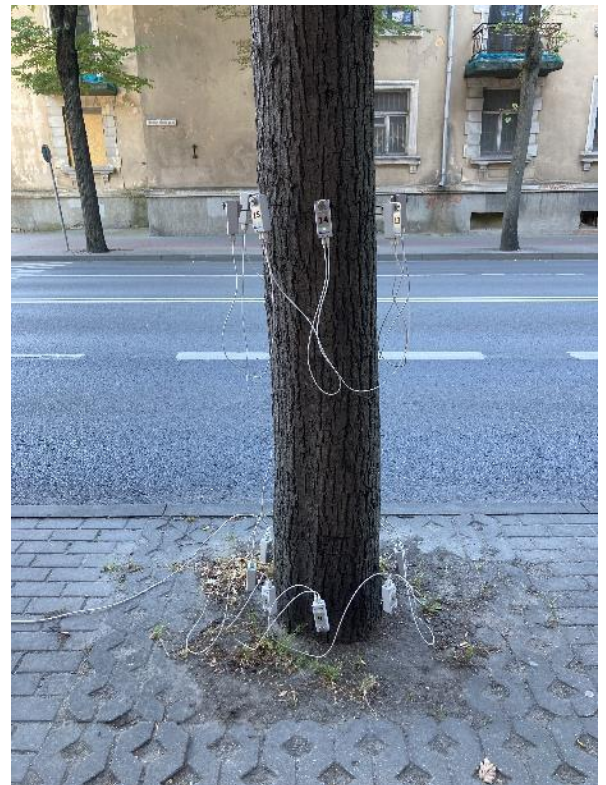
Kamienas be pažeidimų

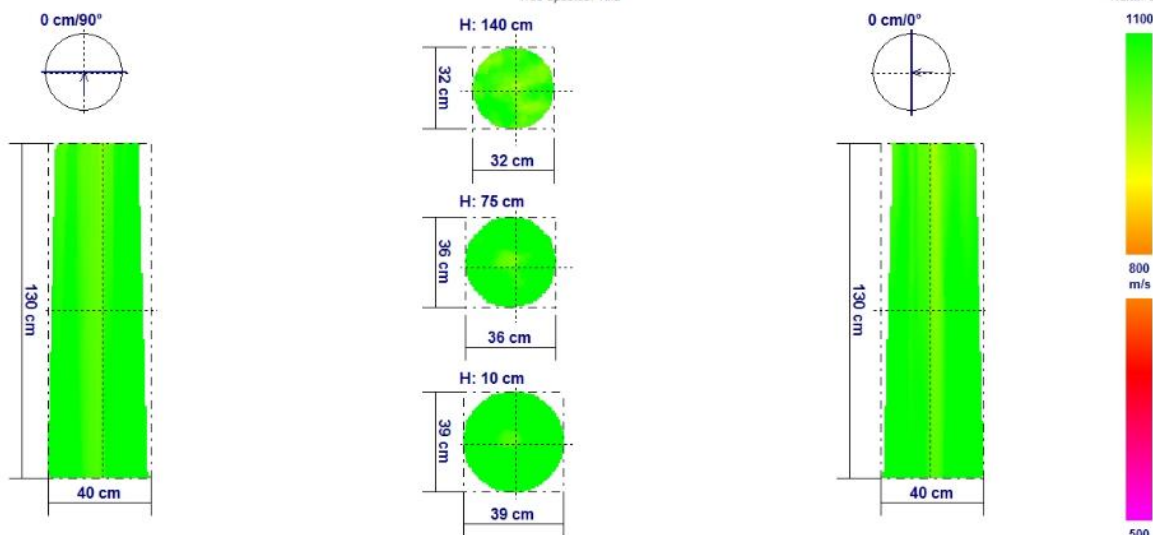
Kamiene puvinio nenustatyta.

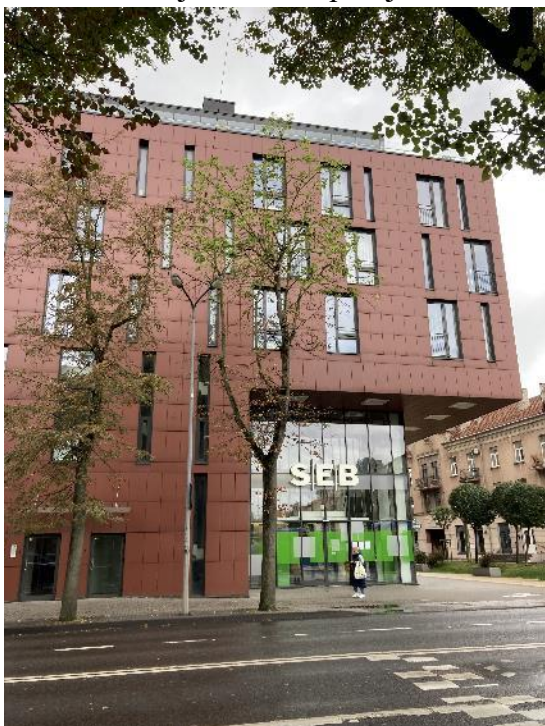
Bendras medžio vaizdas

71. Mažalapės liepos (13 m aukštis, 38 cm skersmuo) laja vidutiniškai gyvybinga, simetriška. Daugelio lapų kraštai ruduoja dėl drėgmės trūkumo. Dėl drėgmės trūkumo prasidėjęs viso medžio ankstyvas lapų kritimas.

Išvada: Medžio būklė patenkinama.

Priežiūros priemonės: būtina stebėti puvinio plitimą kamiene, todėl reikalingas pakartotinis garsiniu tomografu tyrimas ne vėliau kaip po 10 metų. Reiktų užtikrinti vandens patekimą į polajinę medžio dalį (vandens patekimo galimybių nesumažinant). Tiesiant naujas gatvės komunikacijas užtikrinti šaknų apsaugą. Bet kokia papildoma antropogeninė veikla gali paskatinti intensyvesnį puvinio atsiradimą kamiene, nusilpus liepos imunitetui.

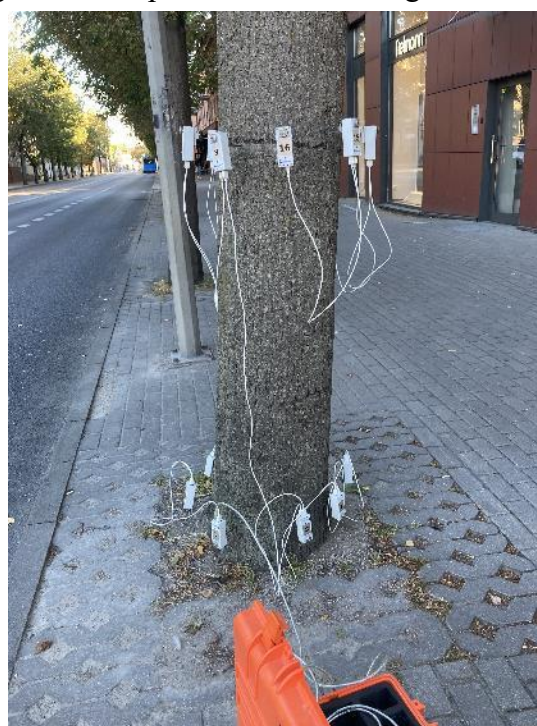
Šiaurinėje kamieno pusėje 1,5 m aukštyje gilus žievės pažeidimas 34 cm ilgio.

Kamiene gilus žievės pažeidimas

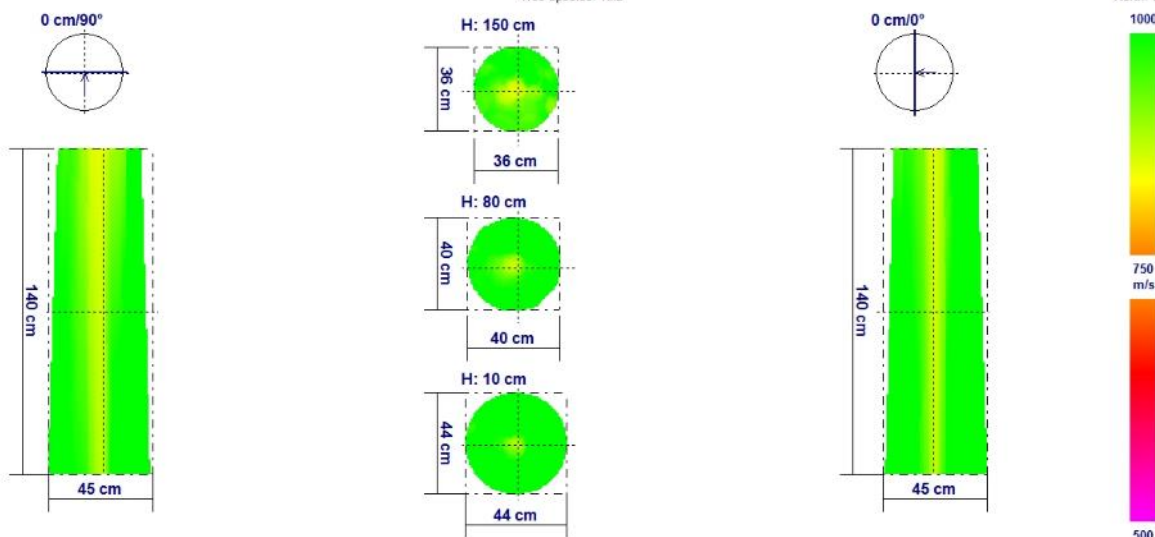
Kamiene puvinio nenustatyta, bet prasidėjęs medienos kitimas.

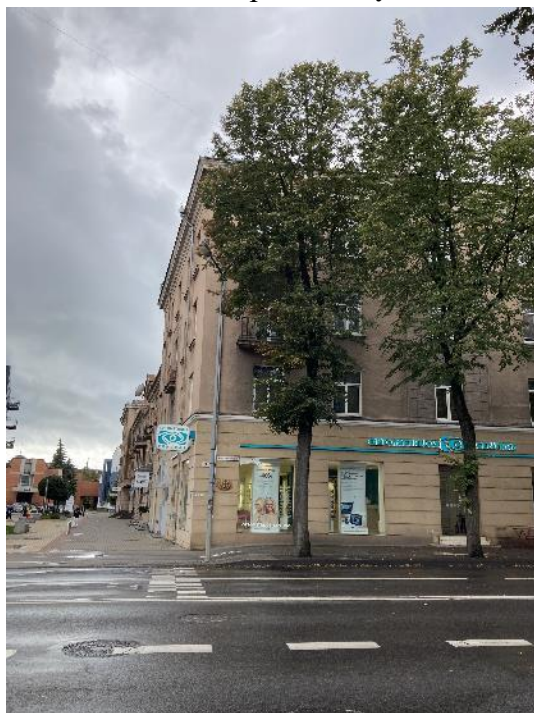
Bendras medžio vaizdas

72. Mažalapės liepos (14 m aukštis, 40 cm skersmuo) laja gyvybinga, simetriška. Pavienių lapų kraštai ruduoja dėl drėgmės trūkumo.

Išvada: Medžio būklė patenkinama.

Priežiūros priemonės: būtina stebėti puvinio plitimą kamieno, todėl reikalingas pakartotinis garsiniu tomografu tyrimas ne vėliau kaip po 10 metų. Reiktų užtikrinti vandens patekimą į polajinę medžio dalį (vandens patekimo galimybių nesumažinant). Tiesiant naujas gatvės komunikacijas užtikrinti šaknų apsaugą. Bet kokia papildoma antropogeninė veikla gali paskatinti intensyvesnį puvinio atsiradimą kamieno, nusilpus liepos imunitetui.

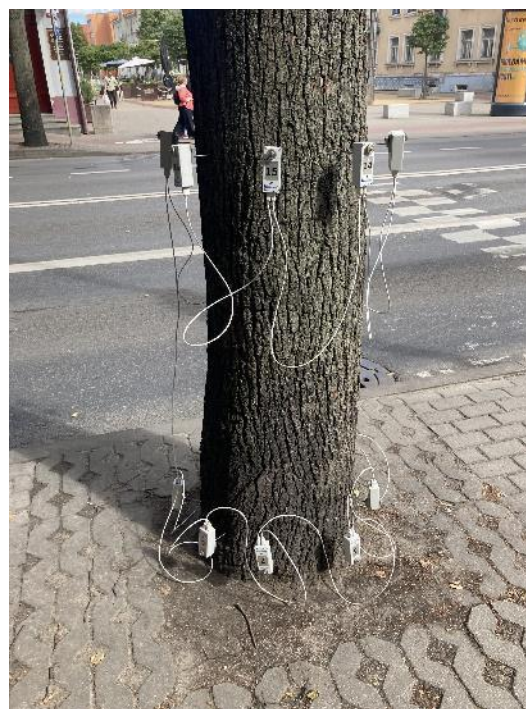
Kamienas be pažeidimų

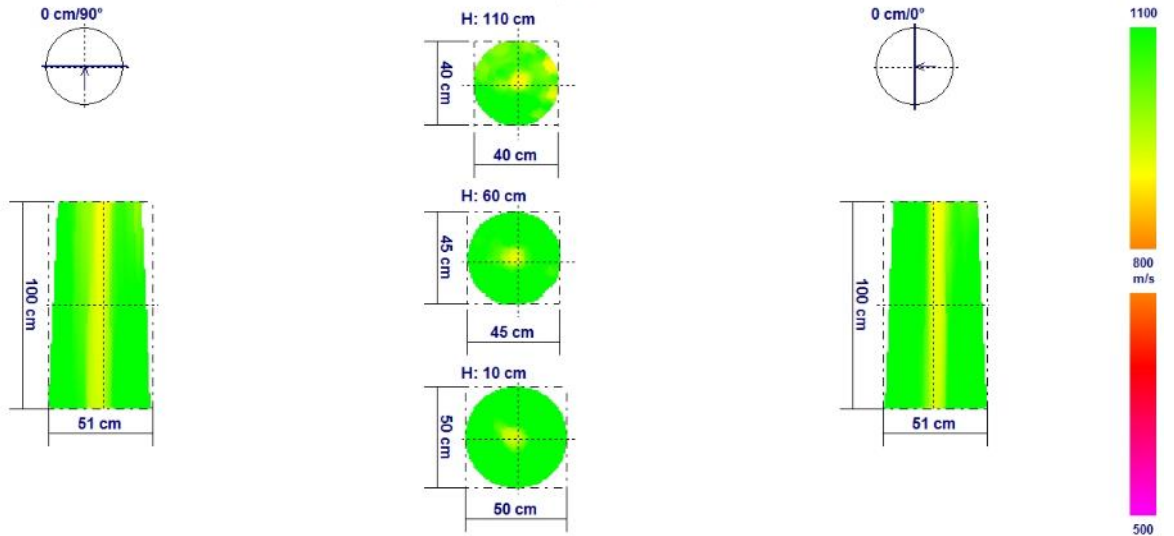
Kamiene puvinio nenustatyta, bet prasidėjęs medienos kitimas.

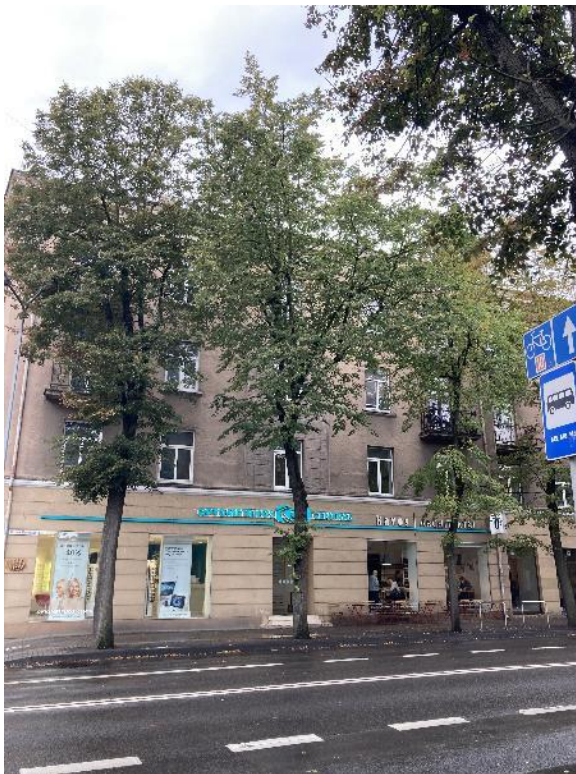
Bendras medžio vaizdas

73. Mažalapės liepos (14 m aukštis, 37 cm skersmuo) laja gyvybinga, asimetriška (lajos svoris pasiskirstęs tolygiai). Pavienių lapų kraštai ruduoja dėl drėgmės trūkumo.

Išvada: Medžio būklė gera.

Priežiūros priemonės: reiktų užtikrinti vandens patekimą į polajinę medžio dalį (vandens patekimo galimybių nesumažinant). Tiesiant naujas gatvės komunikacijas užtikrinti šaknų apsaugą.

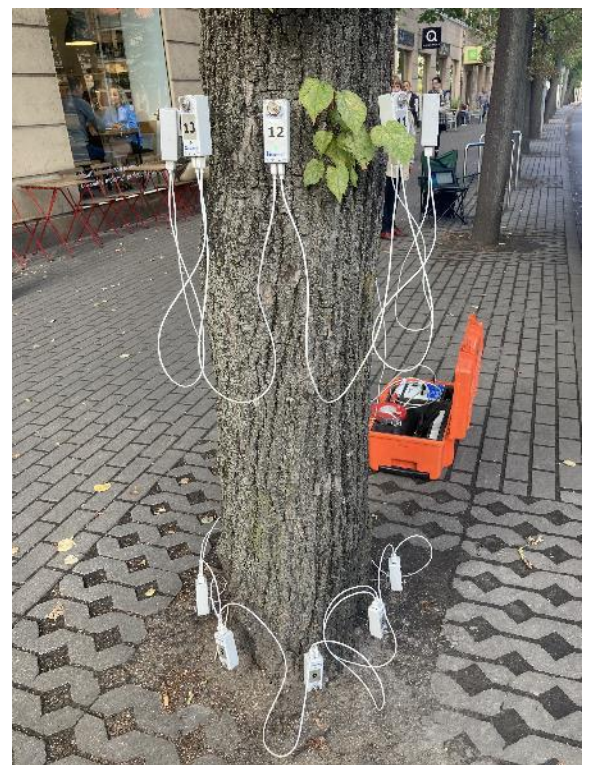
Kamienas be pažeidimų

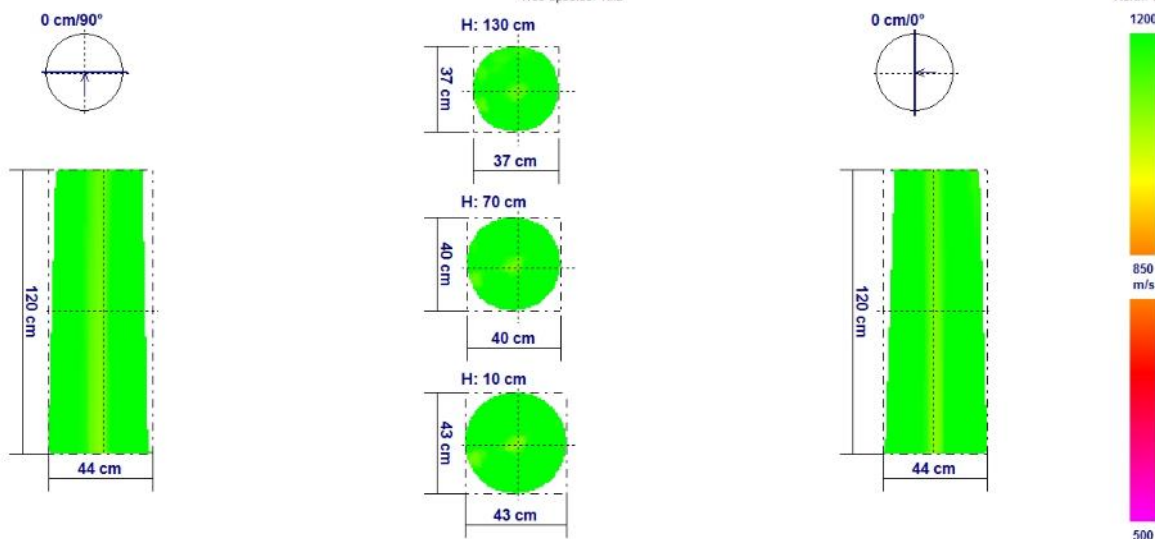
Kamieno puvinio nenustatyta.

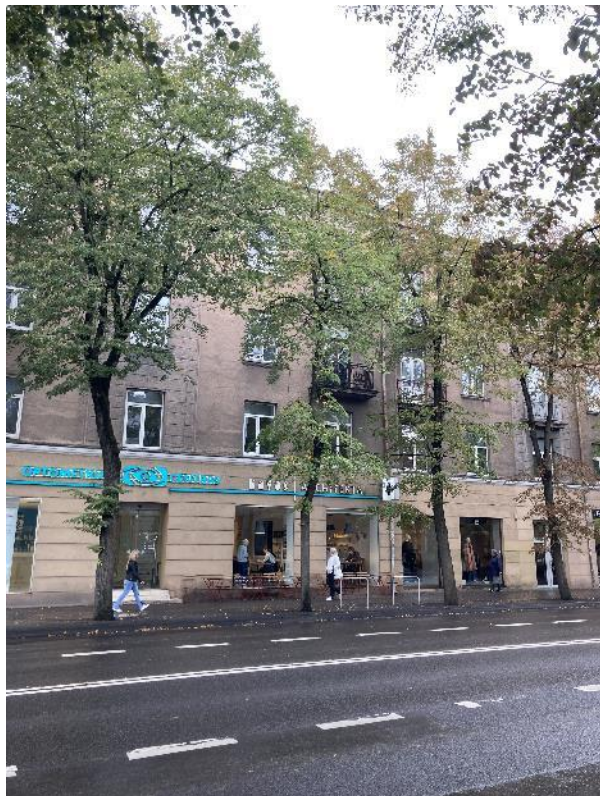
Bendras medžio vaizdas

74. Mažalapės liepos (12 m aukštis, 25 cm skersmuo) laja gyvybinga, asimetriška, 18° išlinkusi į kelio pusę.

Išvada: Medžio būklė patenkinama.

Priežiūros priemonės: būtina stebėti puvinio plitimą kamieno, todėl reikalingas pakartotinis garsiniu tomografu tyrimas ne vėliau kaip po 5 metų. Jeigu kamieno puvinys atsirastų ties kamieno išlinkimu, medį dėl saugumo reiktų pašalinti. Reiktų užtikrinti vandens patekimą į polajinę medžio dalį (vandens patekimo galimybių nesumažinant). Tiesiant naujas gatvės komunikacijas užtikrinti šaknų apsaugą. Bet kokia papildoma antropogeninė veikla gali paskatinti intensyvesnį puvinio atsiradimą kamieno, nusilpus liepos imunitetui.

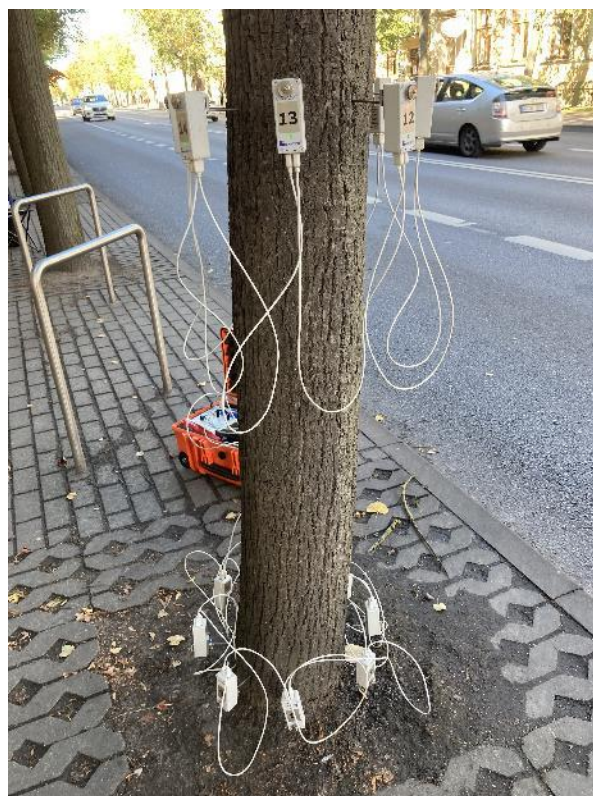
Kamienas be pažeidimų

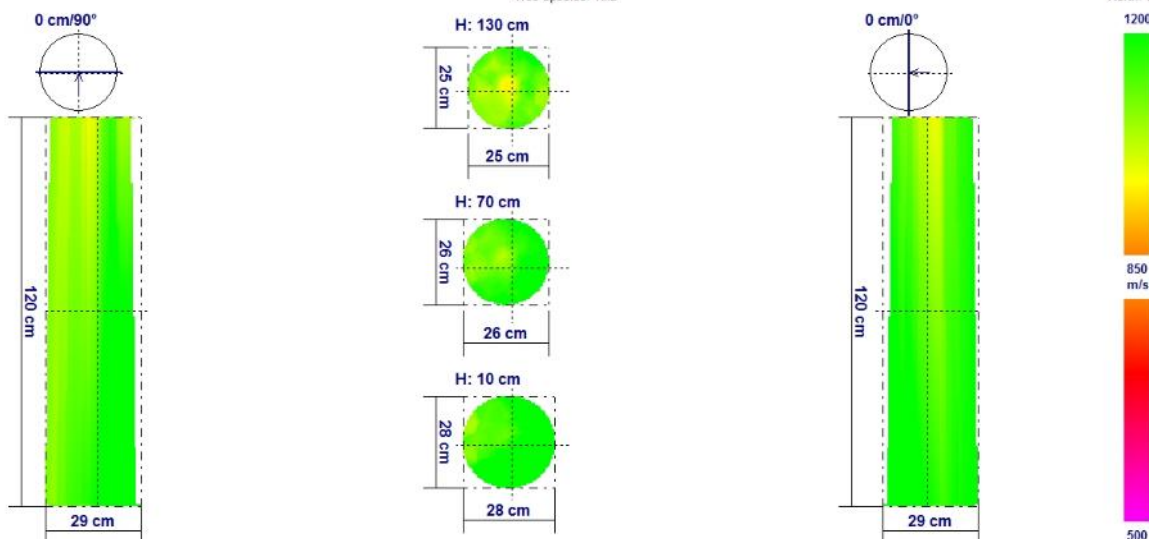
Kamiene puvinio nenustatyta, bet prasidėjęs medienos kitimas.

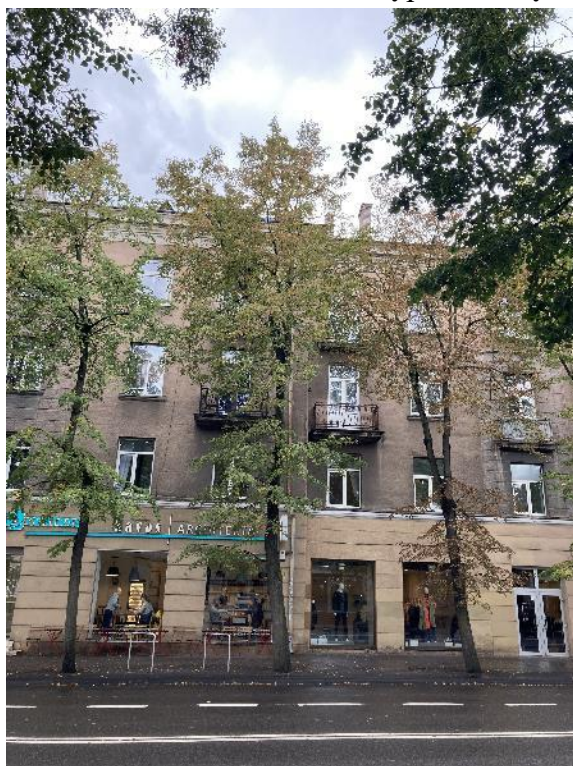
Bendras medžio vaizdas

75. Mažalapės liepos (13 m aukštis, 35 cm skersmuo) laja gyvybinga, simetriška. Pavienių lapų kraštai ruduoja dėl drėgmės trūkumo.

Išvada: Medžio būklė gera.

Priežiūros priemonės: reiktų užtikrinti vandens patekimą į polajinę medžio dalį (vandens patekimo galimybių nesumažinant). Tiesiant naujas gatvės komunikacijas užtikrinti šaknų apsaugą.

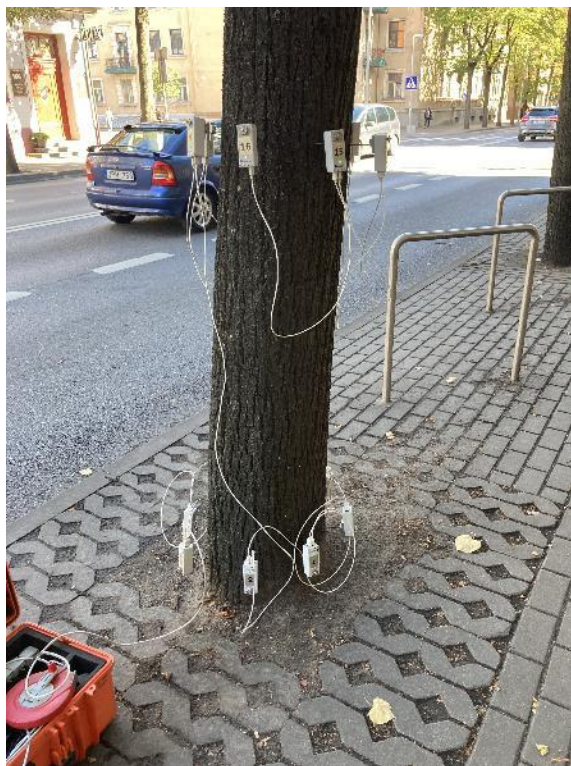
Kamienas be pažeidimų

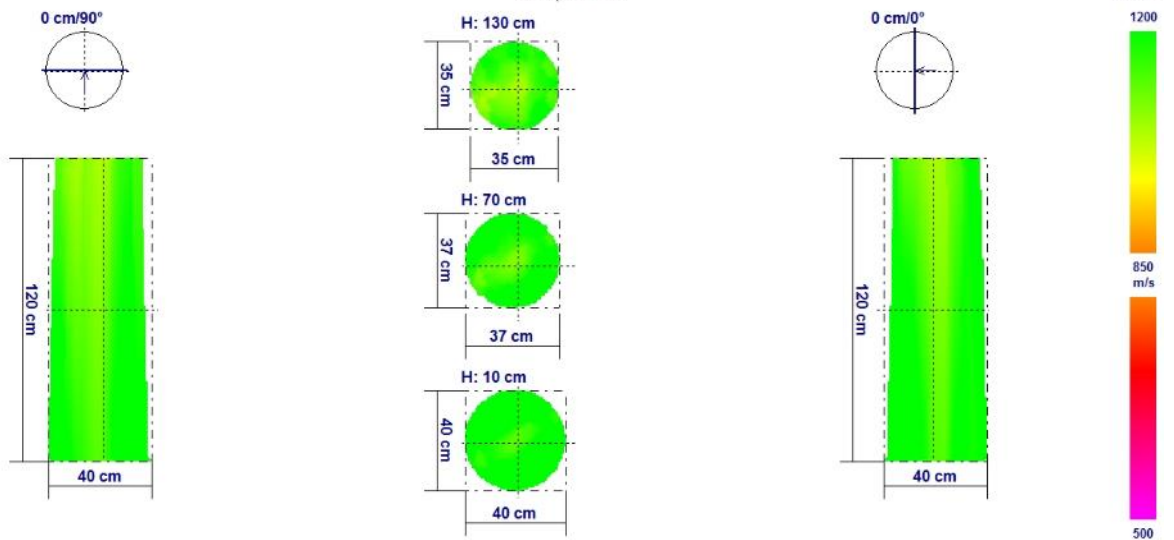
Project: 75
Location: gt14-122

Kamiene puvinio nenustatyta.

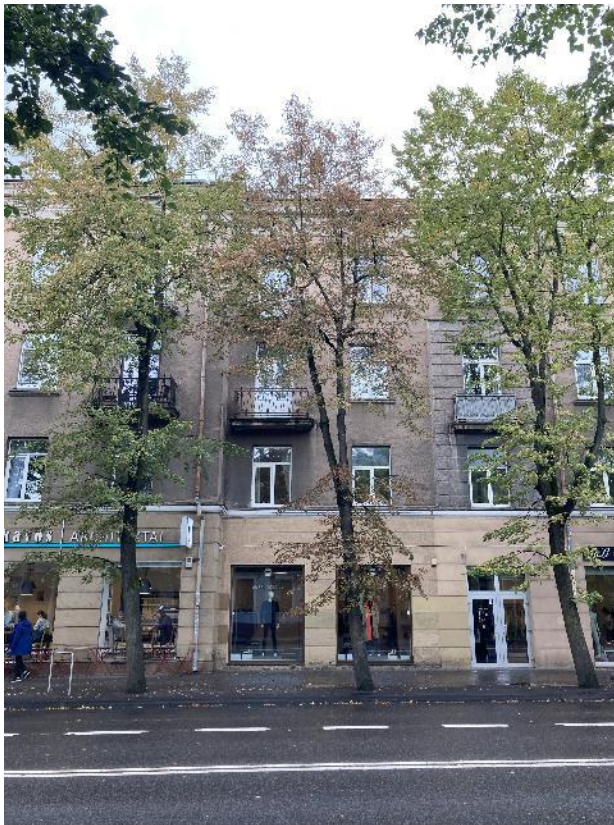
Bendras medžio vaizdas

76. Mažalapės liepos (12 m aukštis, 29 cm skersmuo) laja vidutiniškai gyvybinga, simetriška, Medis7° palinkęs į pietinę pusę. Daugelio lapų kraštai ruduoja dėl drėgmės trūkumo. Dėl drėgmės trūkumo prasidėjęs viso medžio ankstyvas lapų kritimas.

Išvada: Medžio būklė patenkinama.

Priežiūros priemonės: būtina stebėti puvinio plitimą kamiene, todėl reikalingas pakartotinis garsiniu tomografu tyrimas ne vėliau kaip po 10 metų. Reiktų užtikrinti vandens patekimą į polajinę medžio dalį (vandens patekimo galimybių nesumažinant). Tiesiant naujas gatvės komunikacijas užtikrinti šaknų apsaugą. Bet kokia papildoma antropogeninė veikla gali paskatinti intensyvesnį puvinio atsiradimą kamiene, nusilpus liepos imunitetui.

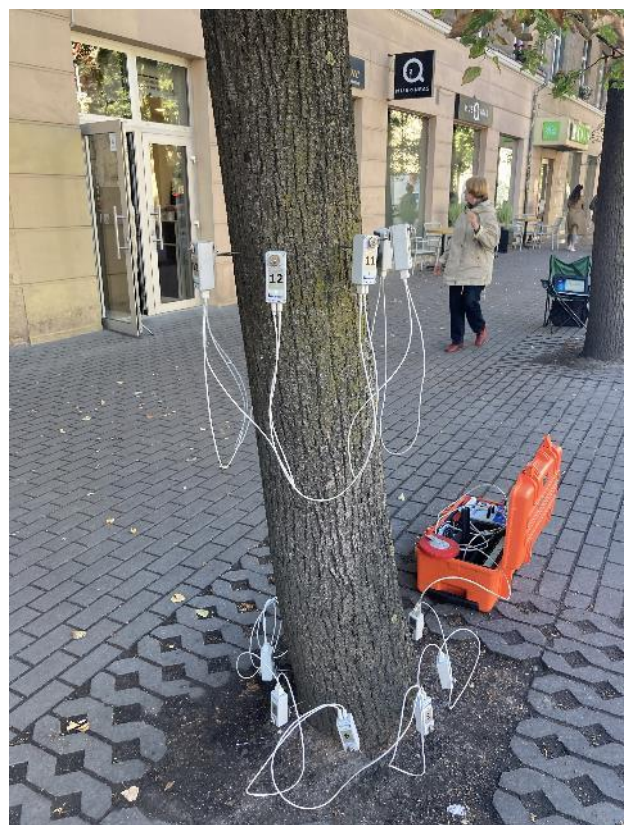
Kamienas be pažeidimų
