Darbo užsakovas – Klaipėdos miesto savivaldybės administracija

**Herkaus Manto gatvės dalies nuo S. Daukanto g. iki Vytauto g. medžių būklės
detalus (instrumentinis) tyrimas**

ATASKAITA

2022 09 20

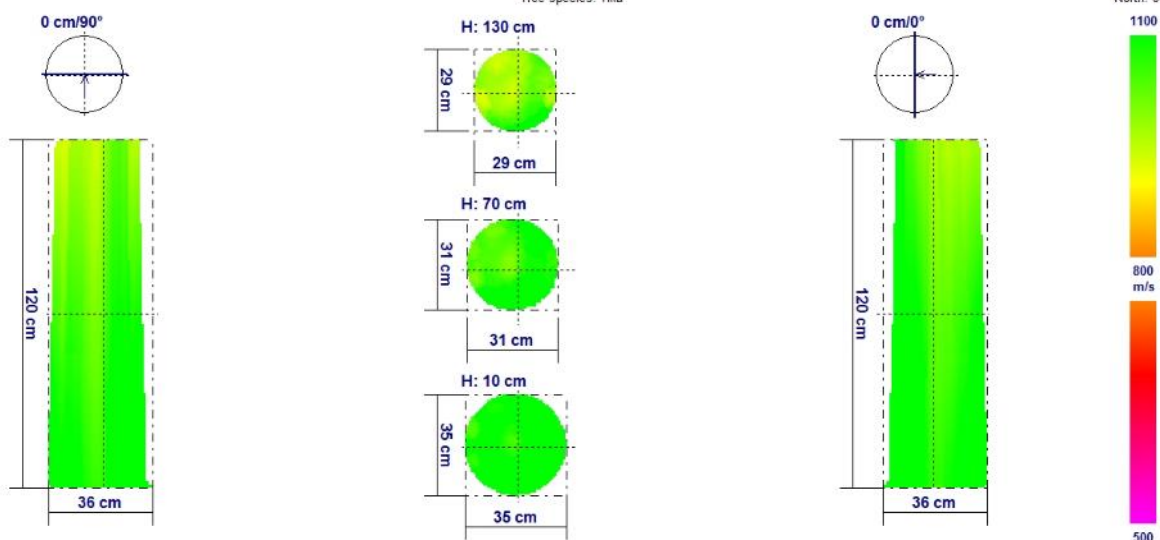
Project: 76
Location: gt14-123

Kamiene puvinio nenustatyta, bet prasidėjęs medienos kitimas.

Priežiūros priemonės: būtina stebėti puvinio plitimą kamiene, todėl reikalingas pakartotinis garsiniu tomografu tyrimas ne vėliau kaip po 10 metų. Reiktų užtikrinti vandens patekimą į polajinę medžio dalį (vandens patekimo galimybių nesumažinant). Tiesiant naujas gatvės komunikacijas užtikrinti šaknų apsaugą. Bet kokia papildoma antropogeninė veikla gali paskatinti intensyvesnį puvinio atsiradimą kamiene, nusilpus liepos imunitetui.

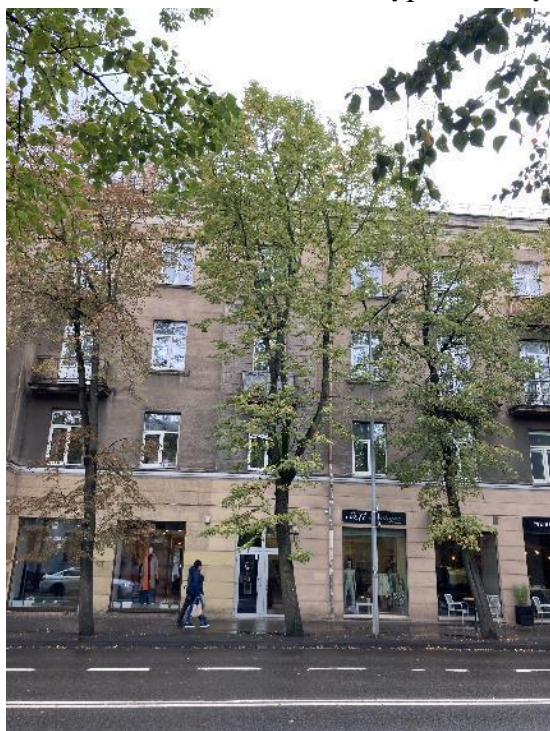
Bendras medžio vaizdas

77. Mažalapės liepos (13 m aukštis, 35 cm skersmuo) laja gyvybinga, asimetriška (lajos svoris pasiskirstęs tolygiai). Medis 8° pasviręs į pietinę pusę. Pavienių lapų kraštai ruduoja dėl drėgmės trūkumo.

Išvada: Medžio būklė gera.

Priežiūros priemonės: reiktų užtikrinti vandens patekimą į polajinę medžio dalį (vandens patekimo galimybių nesumažinant). Tiesiant naujas gatvės komunikacijas užtikrinti šaknų apsaugą.

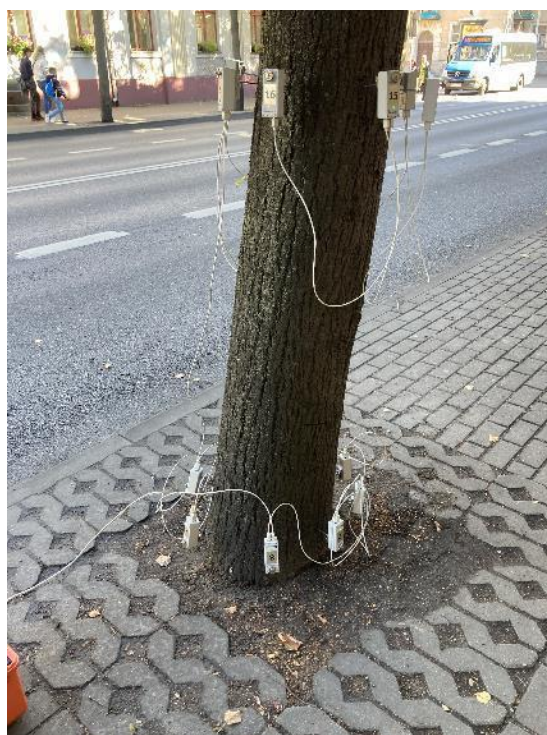
Kamienas be pažeidimų

Kamiene puvinio nenustatyta.

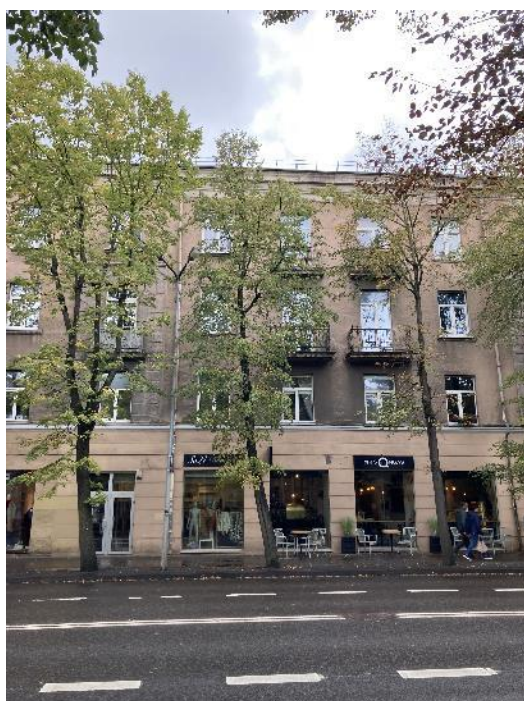
Bendras medžio vaizdas

78. Mažalapės liepos (12 m aukštis, 30 cm skersmuo) laja gyvybinga, simetriška. Pavienių lapų kraštai ruduoja dėl drėgmės trūkumo. Medis 10° pasviręs į pietinę pusę.

Išvada: Medžio būklė bloga (rekomenduojama šalinti).

Priežiūros priemonės: rekomenduojama šalinti

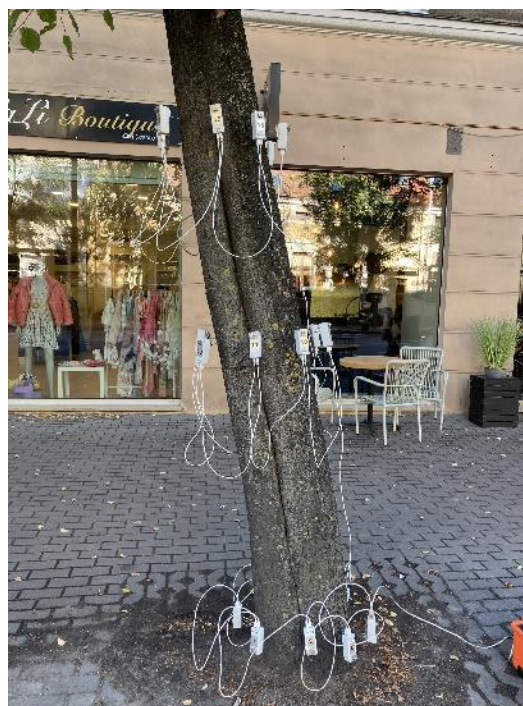
Rytinėje pusėje per visą kamieną besitęsiantis randas, atsiradęs dėl staigaus ekstremalių temperatūrų pasikeitimo.

Randas per visą kamieną

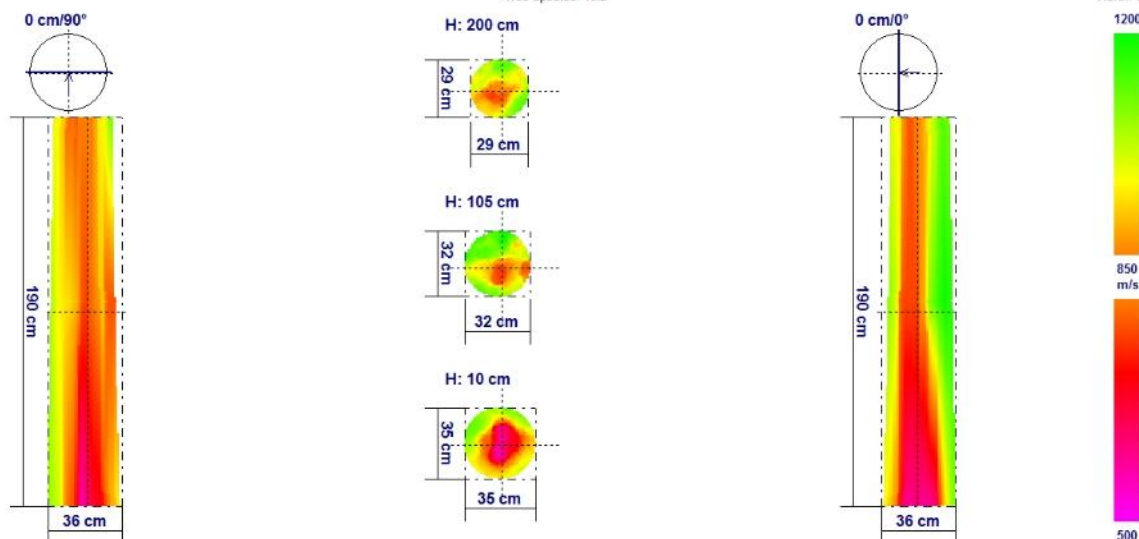
Per žaizdą rando vietoje į kamieną pateko grybas pūdantis mediena. Puvinys išplito centrinėje kamieno dalyje, 32 % ploto nuo viso skerspjūvio ploto. Intensyvesnis medienos kitimas vyksta priekelminėje dalyje.

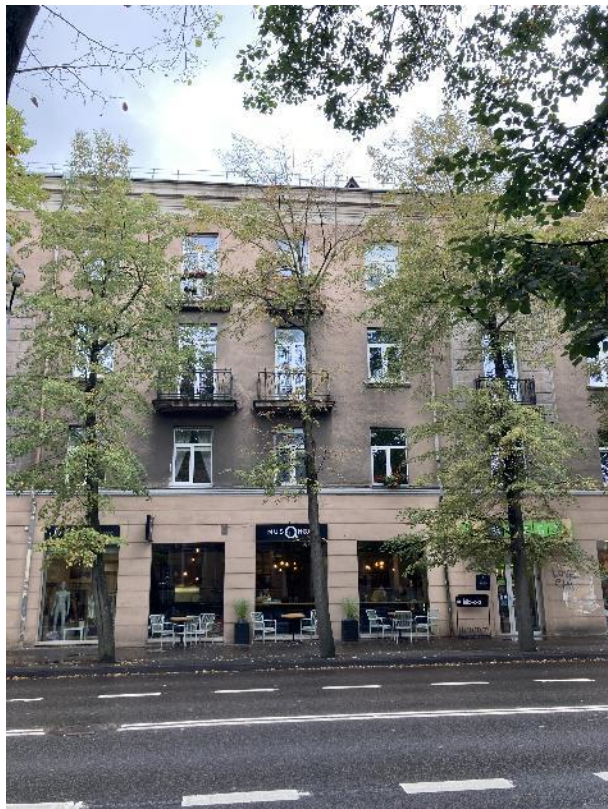
Bendras medžio vaizdas

79. Mažalapės liepos (12 m aukštis, 31 cm skersmuo) laja vidutiniškai gyvybinga, simetriška, sukelta į viršų, nugenėjus apatines šakas. Medis 5° palinkęs į pietryčių pusę. Daugelio lapų kraštai ruduoja dėl drėgmės trūkumo. Dėl drėgmės trūkumo prasidėjęs viso medžio ankstyvas lapų kritimas.

Išvada: Medžio būklė patenkinama.

Priežiūros priemonės: būtina stebėti puvinio plitimą kamienne, todėl reikalingas pakartotinis garsiniu tomografu tyrimas ne vėliau kaip po 10 metų. Reiktų užtikrinti vandens patekimą į polajinę medžio dalį (vandens patekimo galimybių nesumažinant). Tiesiant naujas gatvės komunikacijas užtikrinti šaknų apsaugą. Bet kokia papildoma antropogeninė veikla gali paskatinti intensyvesnį puvinio atsiradimą kamienne, nusilpus liepos imunitetui.

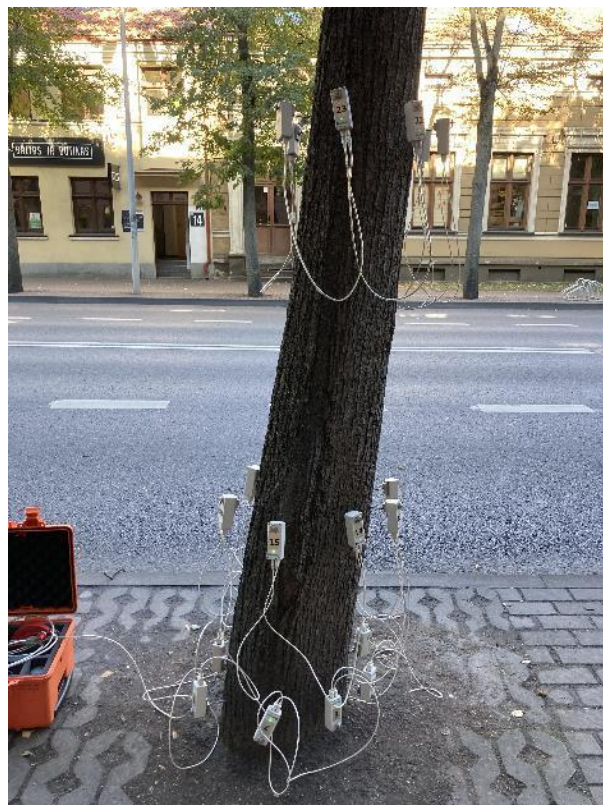
Vakarinėje kamieno pusėje randas, prasidedantis 70 cm aukštyje (10 cm pločio ir 50 cm ilgio).

Randas kamiene

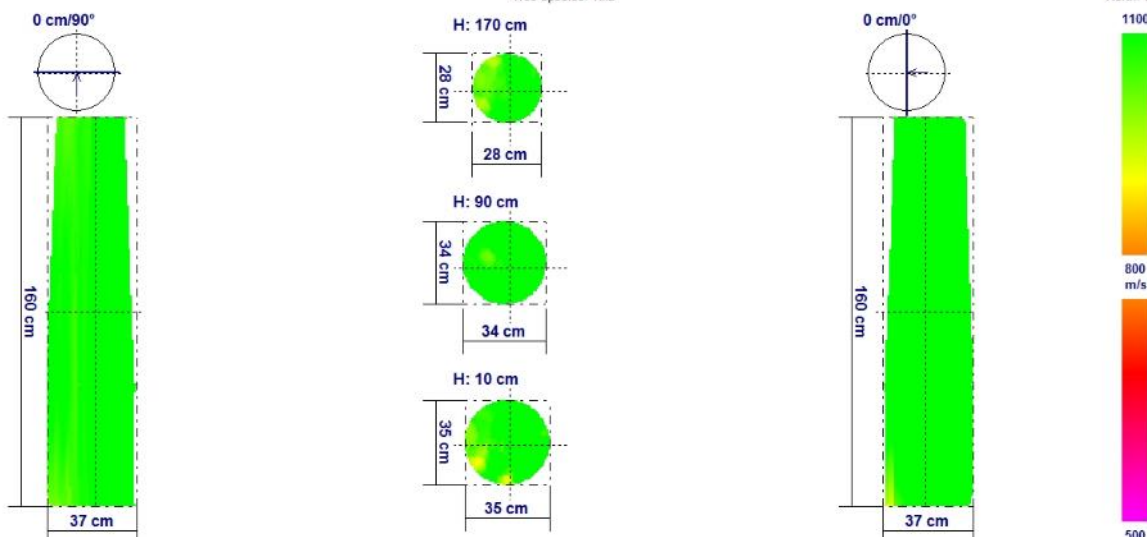
Kamiene puvinio nenustatyta.

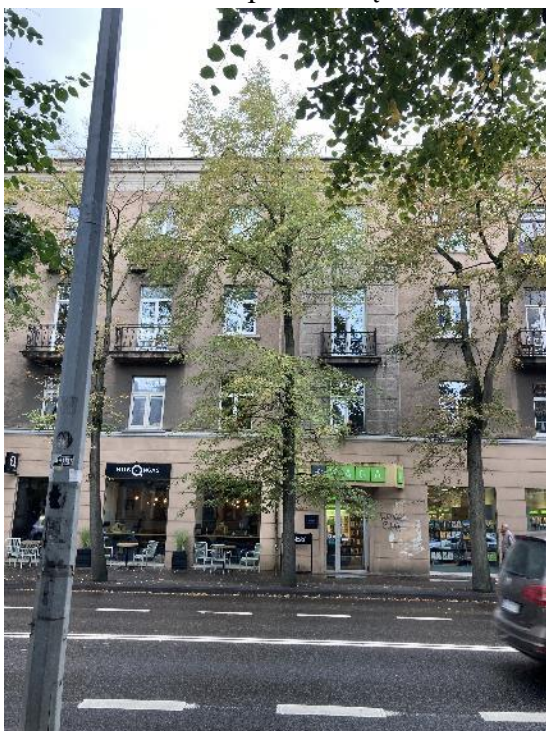
Bendras medžio vaizdas

80. Mažalapės liepos (13 m aukštis, 32 cm skersmuo) laja gyvybinga, simetriška. Kamienas be pažeidimų.

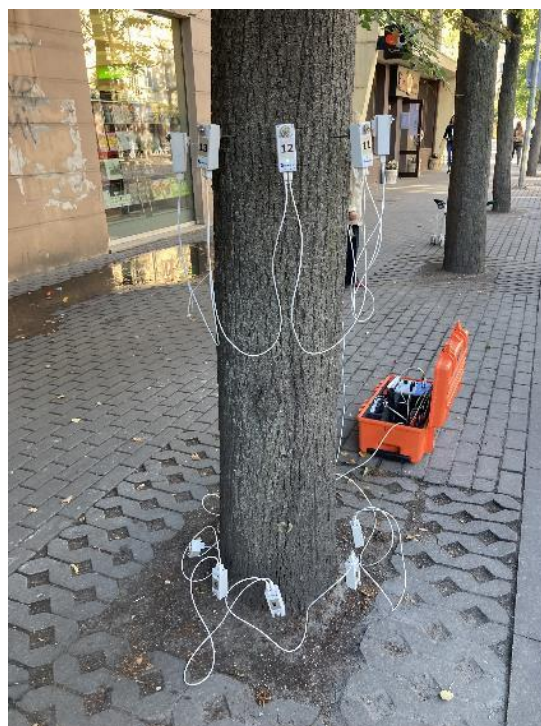
Kamienas be pažeidimų

Kamienne puvinio nenustatyta, bet prasidėjęs medienos kitimas.

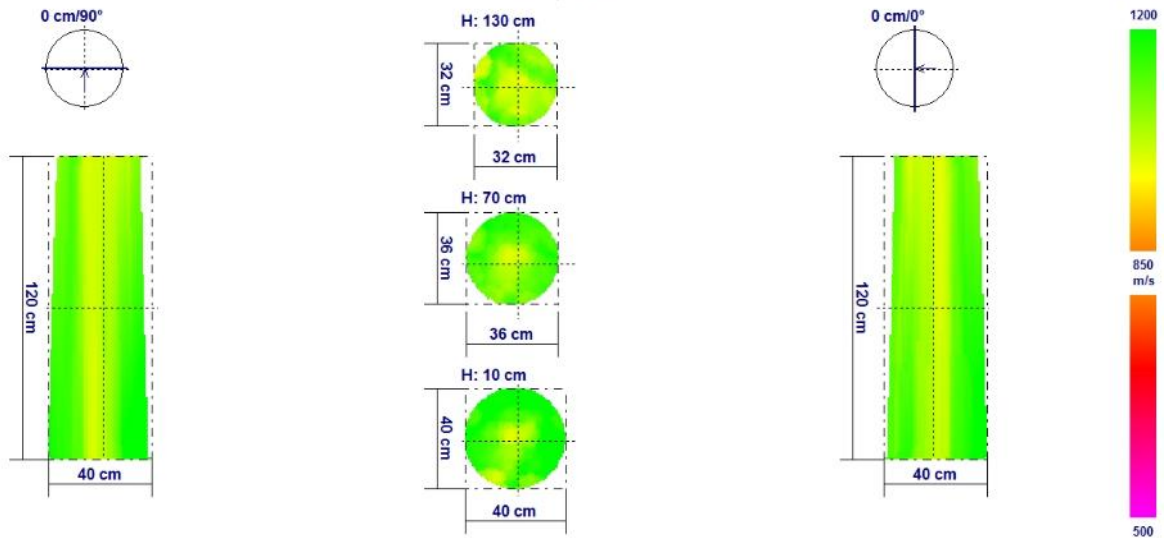
Išvada: Medžio būklė patenkinama.

Priežiūros priemonės: būtina stebėti puvinio plitimą kamieno, todėl reikalingas pakartotinis garsiniu tomografu tyrimas ne vėliau kaip po 10 metų. Reiktų užtikrinti vandens patekimą į polajinę medžio dalį (vandens patekimo galimybių nesumažinant). Tiesiant naujas gatvės komunikacijas užtikrinti šaknų apsaugą. Bet kokia papildoma antropogeninė veikla gali paskatinti intensyvesnį puvinio atsiradimą kamieno, nusilpus liepos imunitetui.

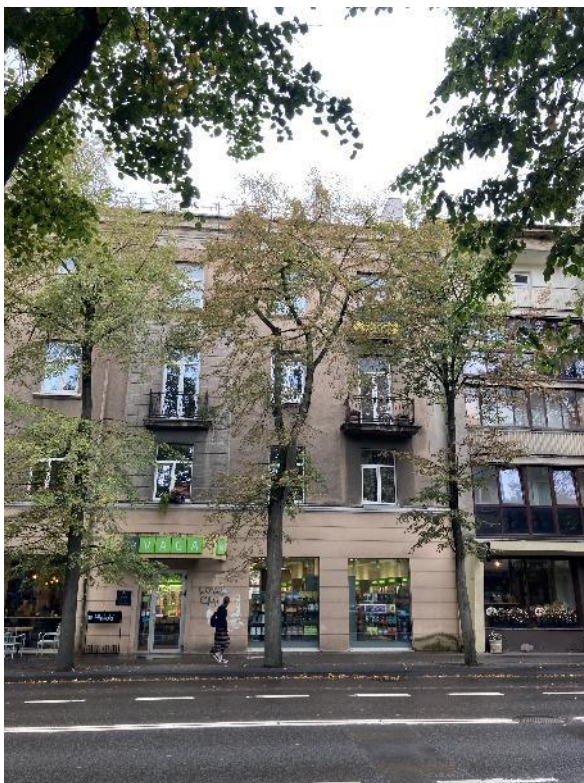
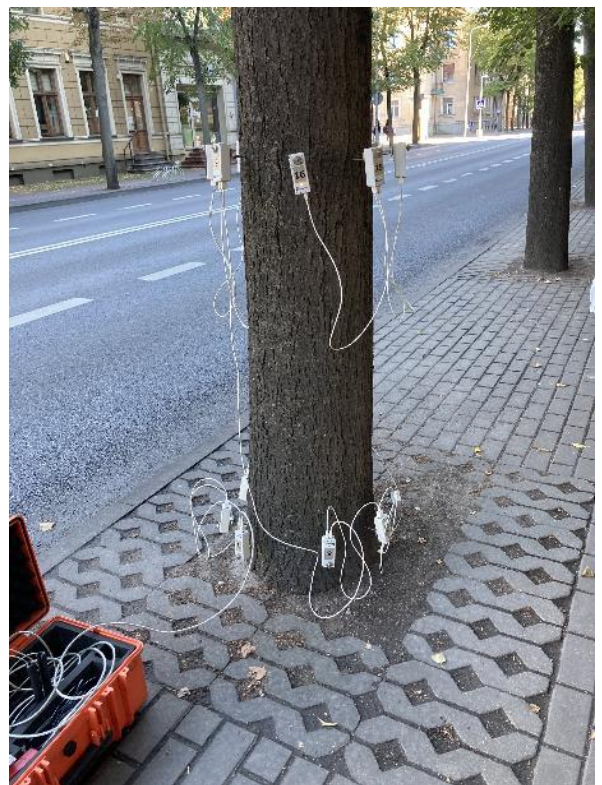
81. Mažalapės liepos (13 m aukštis, 39 cm skersmuo) laja vidutiniškai gyvybinga, simetriška. Daugelio lapų ruduoja kraštai dėl drėgmės trūkumu.

Kamienas be mechaninių pažeidimų.

Kamienas be pažeidimų

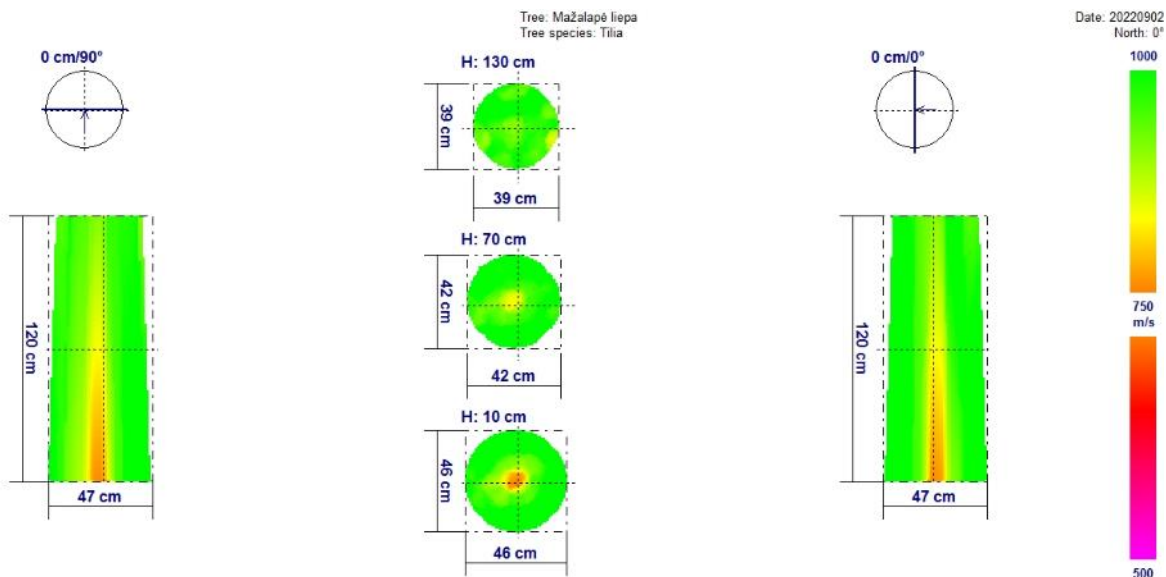
Project: 81
Location: gt14-128

Per pažeistas šaknis į medį pateko puvinį sukeliantis grybas. Priekelminėje dalyje prasidėjo medienos puvinio procesas.

Išvada: Medžio būklė patenkinama.

Priežiūros priemonės: būtina stebėti puvinio plitimą kamiene, todėl reikalingas pakartotinis garsiniu tomografu tyrimas ne vėliau kaip po 10 metų. Reiktų užtikrinti vandens patekimą į polajinę medžio dalį (vandens patekimo galimybių nesumažinant). Tiesiant naujas gatvės komunikacijas pakartotinai nepažeisti šaknų. Bet kokia papildoma antropogeninė veikla gali paskatinti intensyvesnį puvinio plitimą kamiene, nusilpus liepos imunitetui.

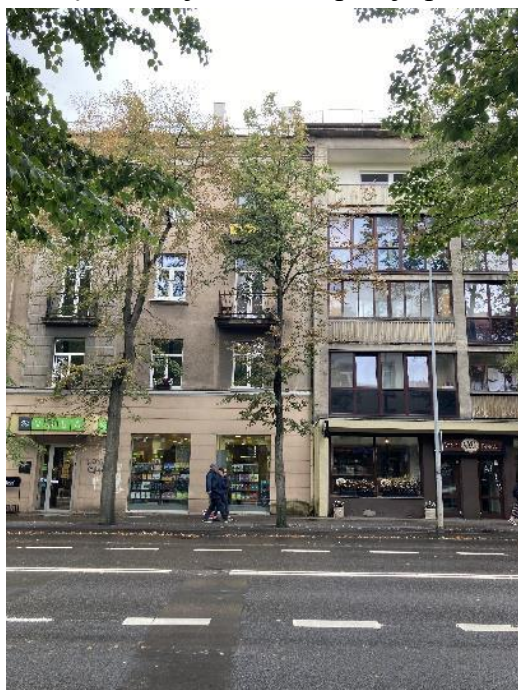
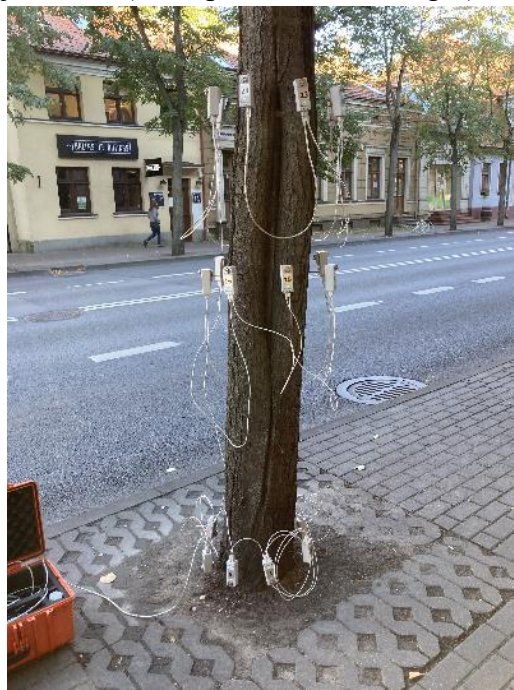
82. Mažalapės liepos (12 m aukštis, 28 cm skersmuo) laja gyvybinga, simetriška. Daugelio lapų kraštai ruduoja dėl drėgmės trūkumo.

Šiaurės vakarinėje kamieno pusėje, per visą kamieną randas, 1 m aukštyje atsiveriantis į atvirą žaizdą. Pietinėje kamieno pusėje priekelminėje dalyje žaizda (5 cm pločio ir 10 cm ilgio).

Per visą kamieną besitęsiantis randas su atvira žaizda

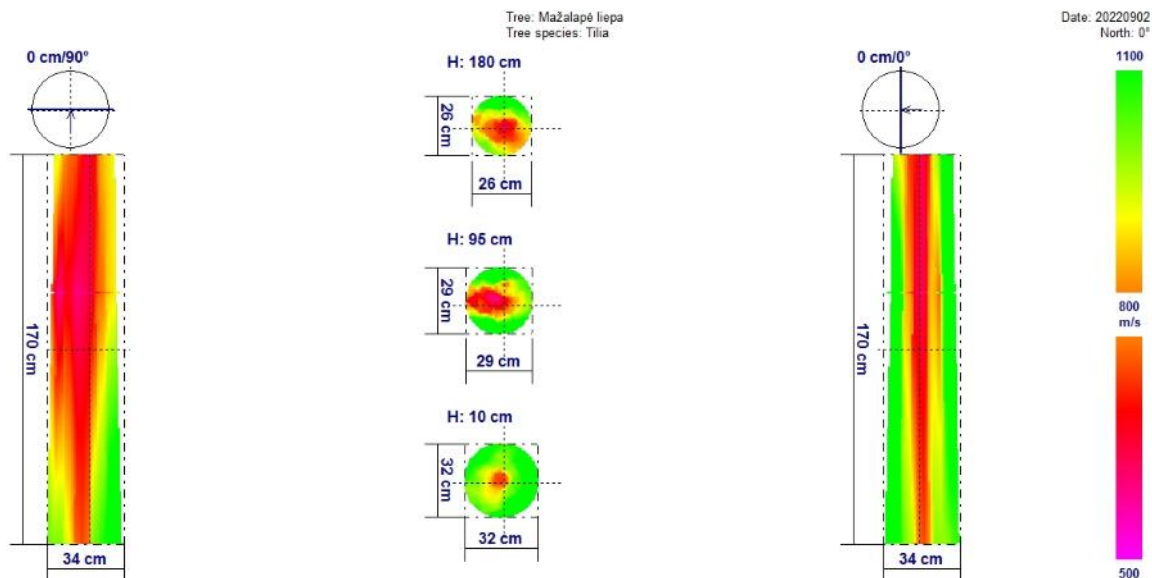
Project: 82
Location: gt14-129

Per žaizdą rando vietoje į kamieną pateko grybas pūdantis medieną. Puvinyš išplito centrinėje kamieno dalyje, 20 % ploto nuo viso skerspjūvio ploto. Intensyvesnis medienos kitimas vyksta viršutinėje kamieno dalyje.

Išvada: Medžio būklė nepatenkinama (esant būtinybei, šalinti).

Priežiūros priemonės: būtina stebėti puvinio plitimą kamiene, todėl reikalingas pakartotinis garsiniu tomografu tyrimas ne vėliau kaip po 5 metų. Reiktų užtikrinti vandens patekimą į polajinę medžio dalį (vandens patekimo galimybių nesumažinant). Tiesiant naujas gatvės komunikacijas pakartotinai nepažeisti šaknų. Bet kokia papildoma antropogeninė veikla gali paskatinti intensyvesnį puvinio plitimą kamiene, nusilpus liepos imunitetui.

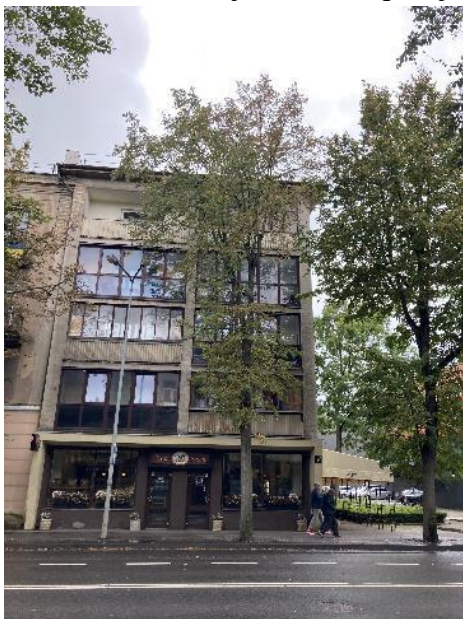
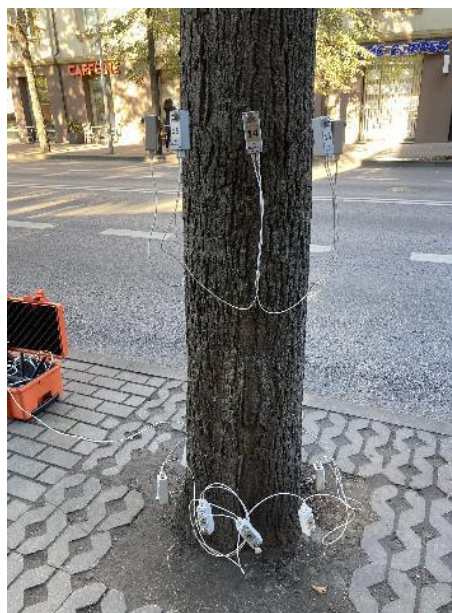
83. Mažalapės liepos (13 m aukštis, 37 cm skersmuo) laja gyvybinga, simetriška. Daugelio lapų kraštai ruduoja dėl drėgmės trūkumo.

Pietvakarinėje kamieno pusėje 30 cm aukštyje randas (7 cm pločio ir 25 cm ilgio).

Kamiene randas

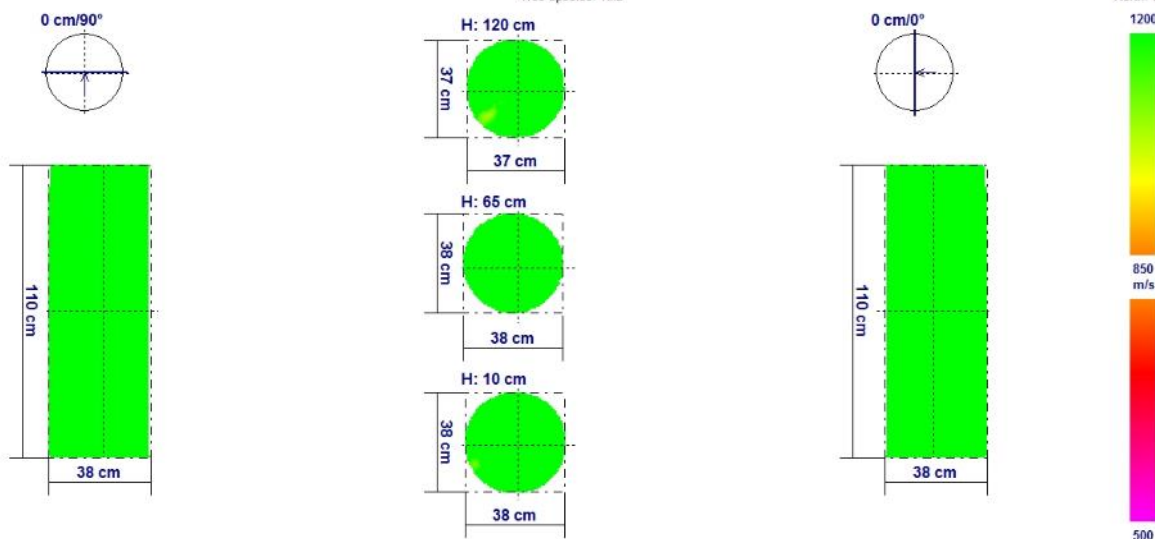
Kamiene puvinio nenustatyta.

Išvada: Medžio būklė gera.

Priežiūros priemonės: reiktų užtikrinti vandens patekimą į polajinę medžio dalį (vandens patekimo galimybių nesumažinant). Tiesiant naujas gatvės komunikacijas užtikrinti šaknų apsaugą.

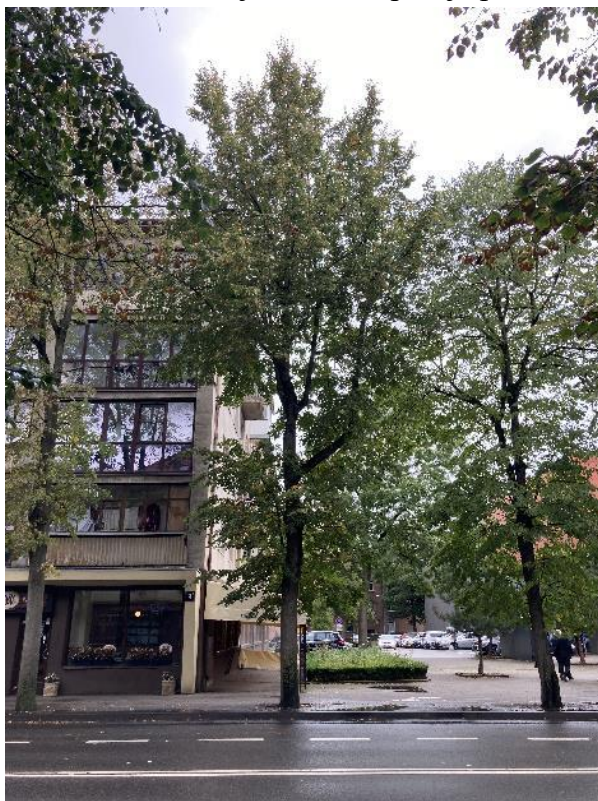
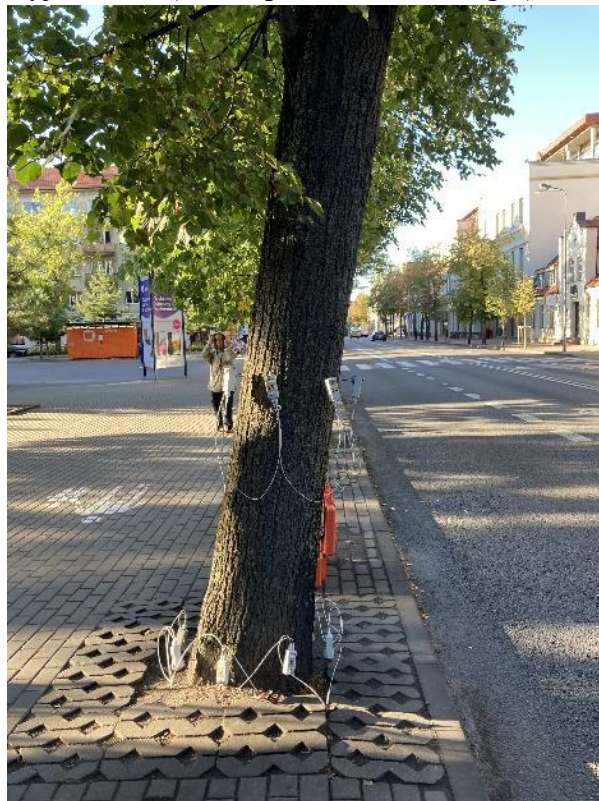
84. Mažalapės liepos (13 m aukštis, 40 cm skersmuo) laja gyvybinga, asimetriška (lajoje svoris pasiskirstęs tolygiai). Pavienių lapų ruduoja kraštai dėl drėgmės trūkumu. Medis 8° palinkęs į kelio pusę.

Pietvakarinėje kamieno pusėje priekelminėje dalyje randas (20 cm pločio ir 20 cm ilgio).

Kamienas be pažeidimų

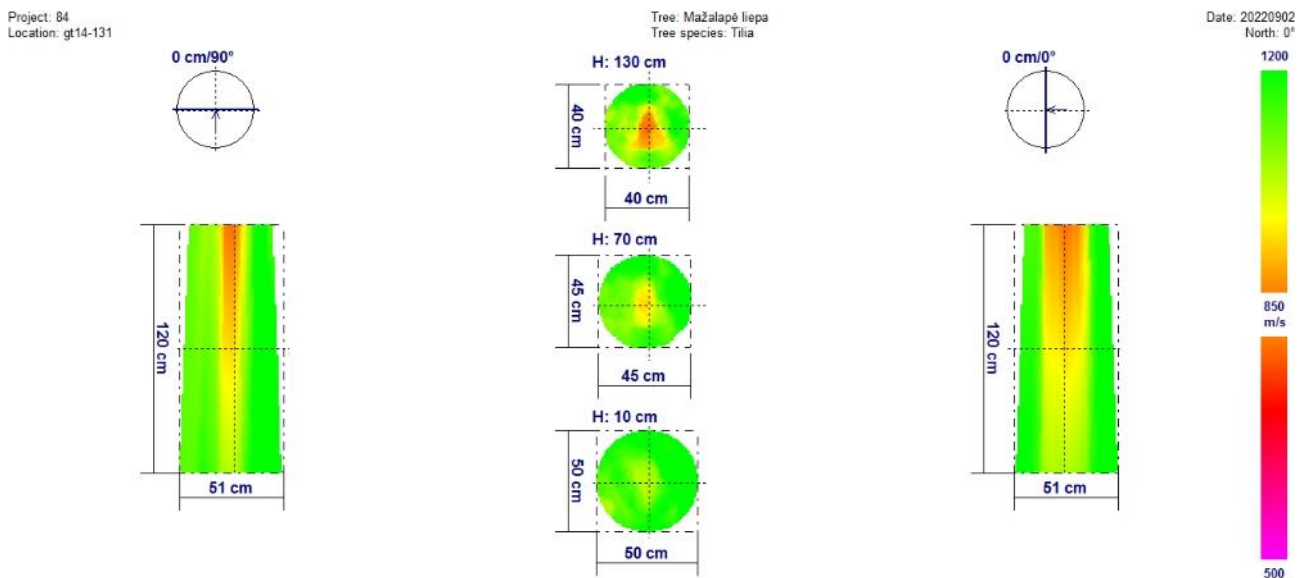
Per genėjimų žaizdas į medį pateko puvinis sukeliantis grybas. Puvinys išplito centrinėje kamieno dalyje, 8 % ploto nuo viso skerspjūvio ploto. Intensyvesnis medienos kitimas vyksta viršutinėje kamieno dalyje.

Išvada: Medžio būklė patenkinama.

Priežiūros priemonės: būtina stebėti puvinio plitimą kamieno, todėl reikalingas pakartotinis garsiniu tomografu tyrimas ne vėliau kaip po 10 metų. Reiktų užtikrinti vandens patekimą į polajinę medžio dalį (vandens patekimo galimybių nesumažinant). Tiesiant naujas gatvės komunikacijas apsaugoti šaknis. Bet kokia papildoma antropogeninė veikla gali paskatinti intensyvesnį puvinio plitimą kamieno, nusilpus liepos imunitetui.

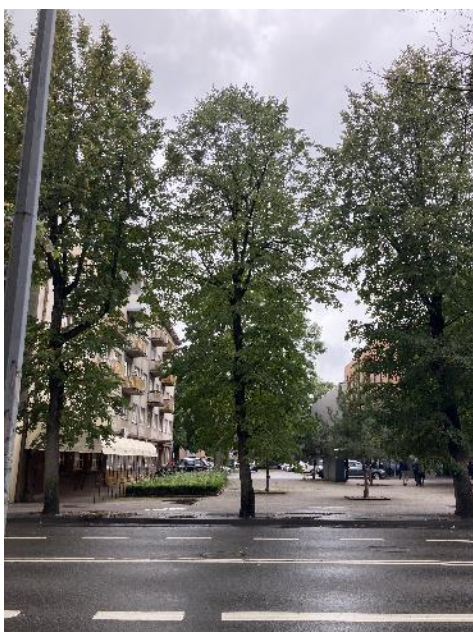
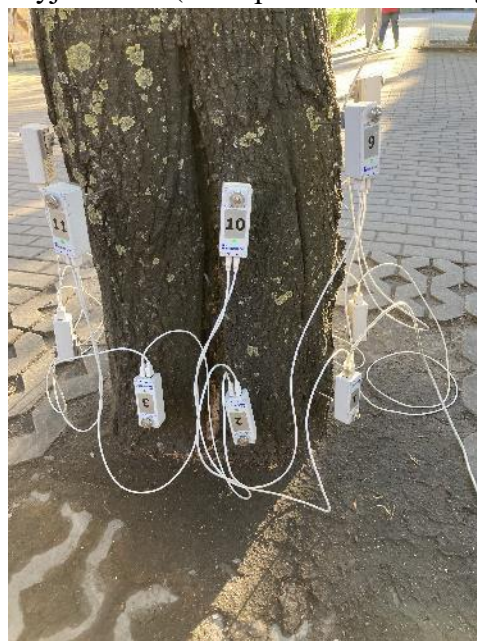
85. Mažalapės liepos (12 m aukštis, 36 cm skersmuo) laja gyvybinga, simetriška.

Šiaurės rytinėje kamieno pusėje, priekelminėje dalyje žaizda (7 cm pločio ir 80 cm ilgio).

Mechaninis pažeidimas kamieno apatinėje dalyje

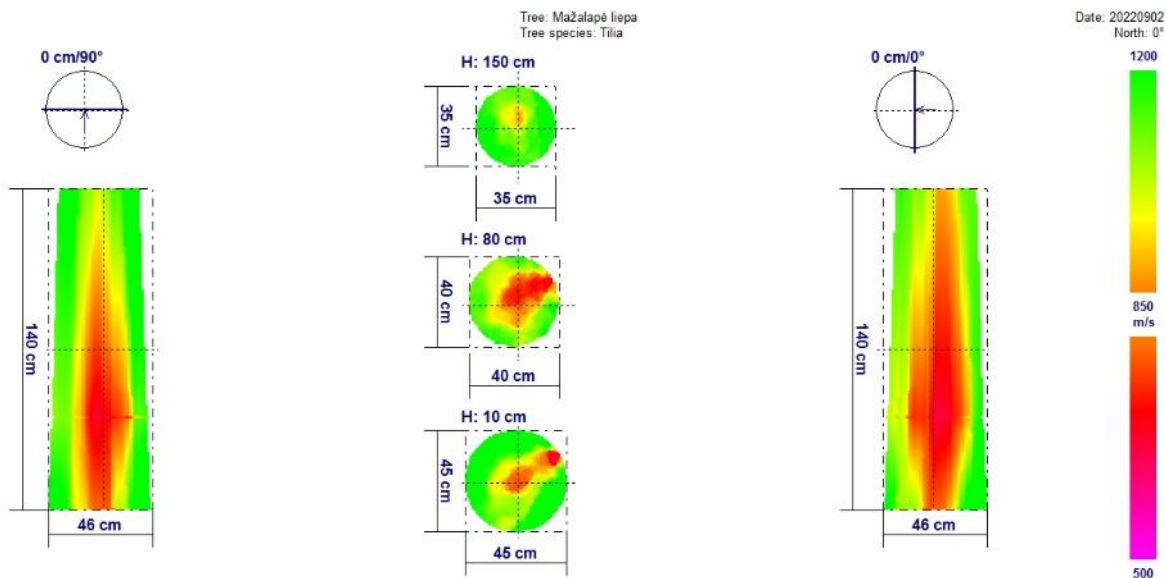
Project: 86
Location: gt14-132

Per žaizdą į kamieną pateko grybas pūdantis medieną. Puvinys išplito centrinėje kamieno dalyje ir taip pat pažeidė dalį balaninės medienos, 24 % ploto nuo viso skerspjūvio ploto. Intensyvesnis medienos kitimas vyksta kamieno dalyje ties 50 cm aukščiu.

Išvada: Medžio būklė nepatenkinama (esant būtinybei, šalinti).

Priežiūros priemonės: būtina stebėti puvinio plitimą kamiene, todėl reikalingas pakartotinis garsiniu tomografu tyrimas ne vėliau kaip po 5 metų. Reiktų užtikrinti vandens patekimą į polajinę medžio dalį (vandens patekimo galimybių nesumažinant). Tiesiant naujas gatvės komunikacijas pakartotinai nepažeisti šaknų. Bet kokia papildoma antropogeninė veikla gali paskatinti intensyvesnį puvinio plitimą kamiene, nusilpus liepos imunitetui.

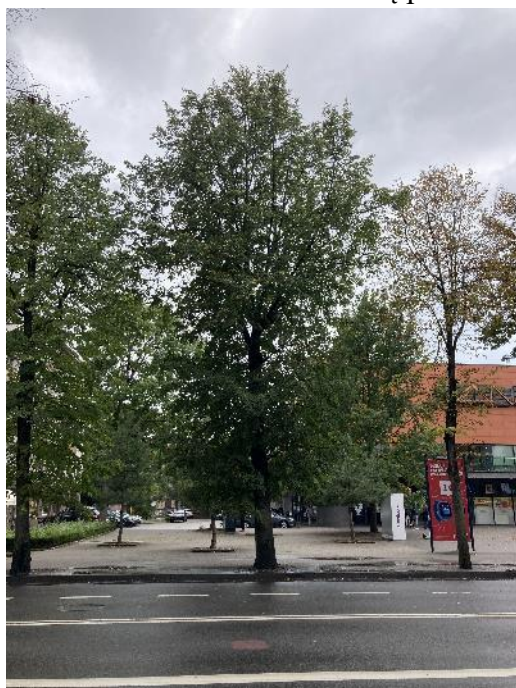
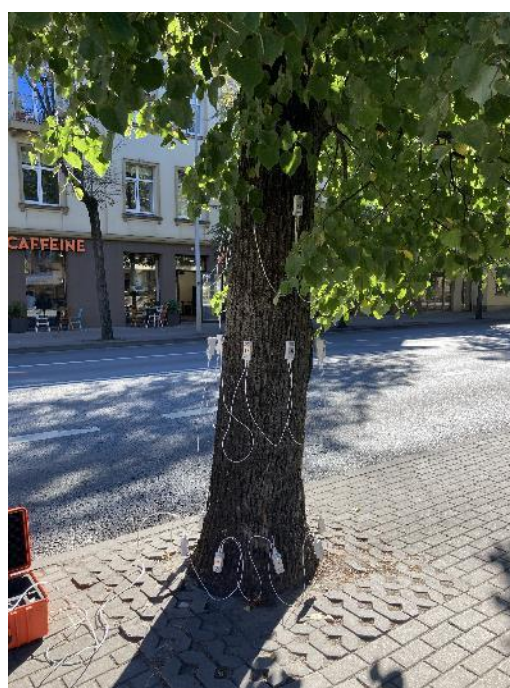
86. Mažalapės liepos (13 m aukštis, 47 cm skersmuo) laja labai gyvybinga, simetriška. Kamienas be mechaninių pažeidimų.

Kamienas be pažeidimų

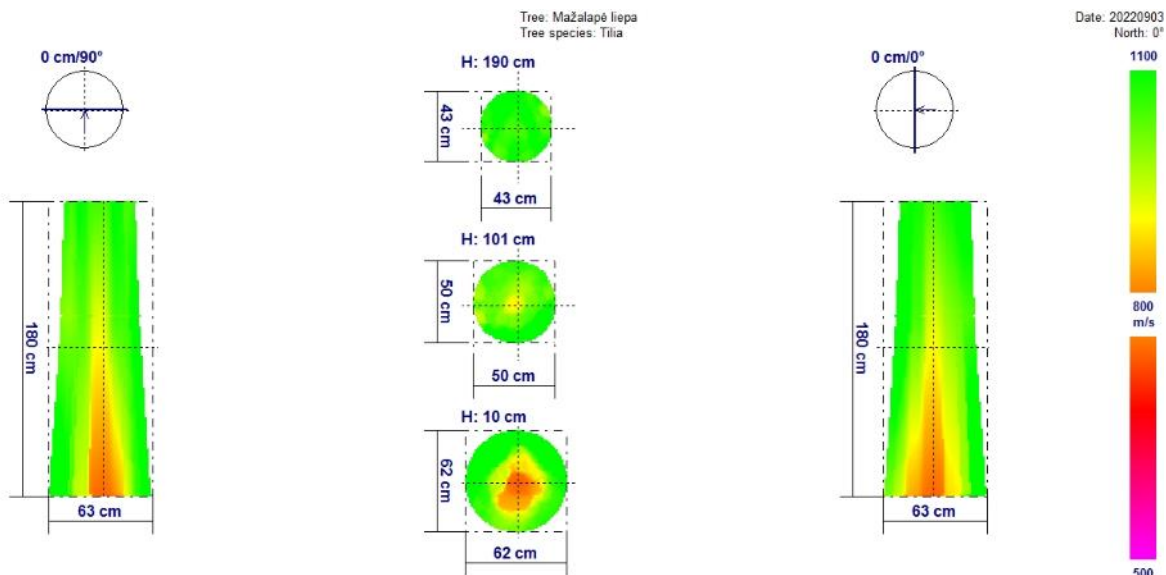
Project: 86
Location: gt14-133

Per pažeistas šaknis į medį pateko puvinį sukeliantis grybas. Priekelminėje dalyje prasidėjo medienos puvinio procesas.

Išvada: Medžio būklė patenkinama.

Priežiūros priemonės: būtina stebėti puvinio plitimą kamiene, todėl reikalingas pakartotinis garsiniu tomografu tyrimas ne vėliau kaip po 10 metų. Reiktų užtikrinti vandens patekimą į polajinę medžio dalį (vandens patekimo galimybių nesumažinant). Tiesiant naujas gatvės komunikacijas pakartotinai nepažeisti šaknų. Bet kokia papildoma antropogeninė veikla gali paskatinti intensyvesnį puvinio plitimą kamiene, nusilpus liepos imunitetui.

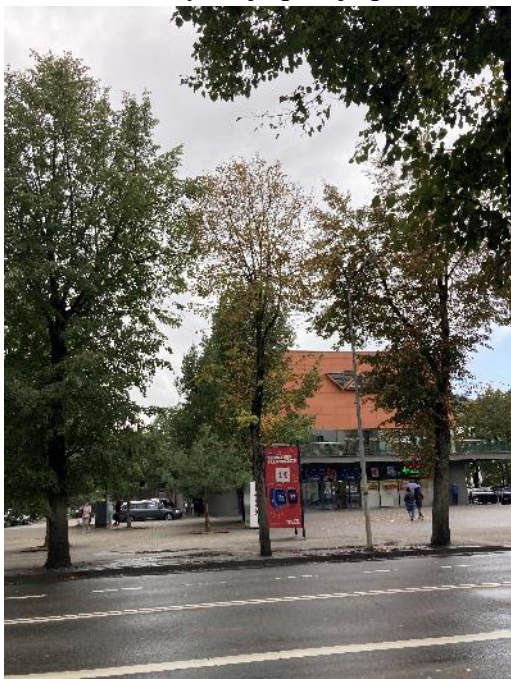
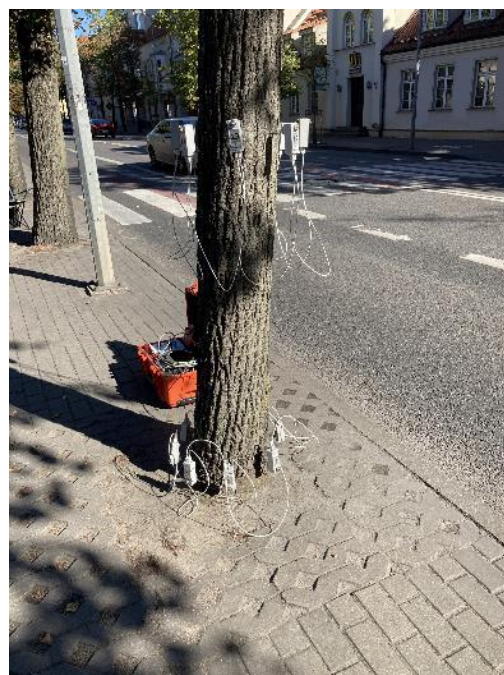
87. Mažalapės liepos (12 m aukštis, 29 cm skersmuo) laja vidutiniškai gyvybinga, simetriška. Daugelio lapų kraštai ruduoja dėl drėgmės trūkumo. Dėl drėgmės trūkumo prasidėjęs ankstyvas viso medžio lapų kritimas

Šiaurės rytinėje pusėje priekelminėje dalyje žaizda.

Kamieno priekelminėje dalyje žaizda

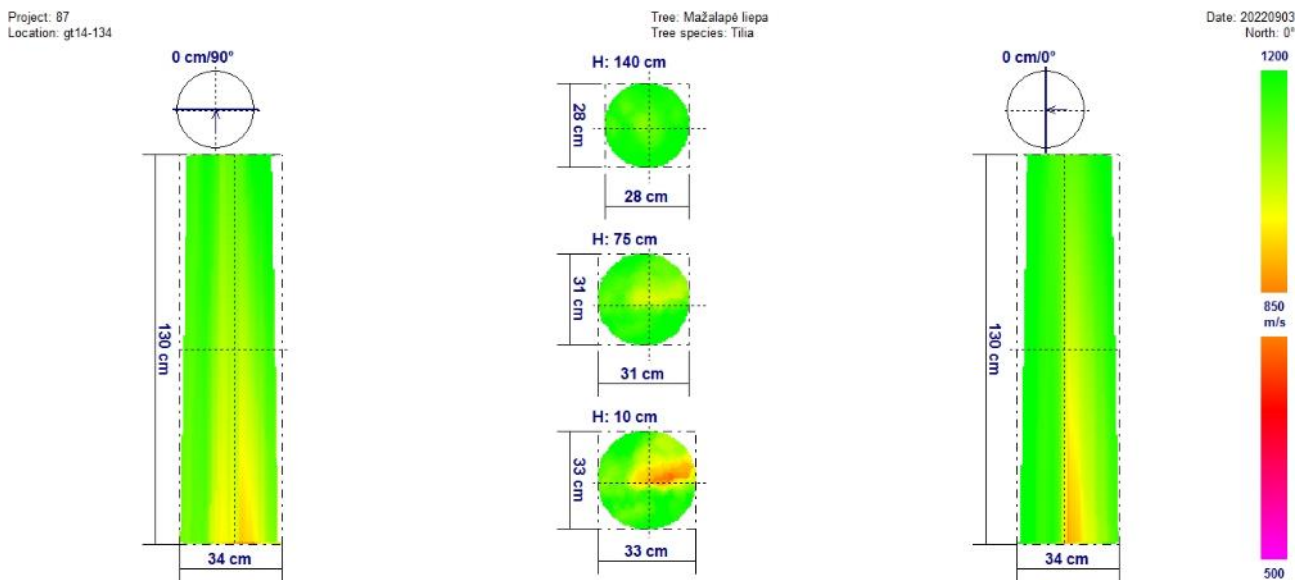
Per žaizdą priekelminėje dalyje į medį pateko puvinį sukeltantis grybas. Priekelminėje dalyje prasidėjo intensyvesnis medienos puvinimo procesas. Puvinys išplito 12 % ploto nuo viso skerspjūvio ploto

Išvada: Medžio būklė patenkinama.

Priežiūros priemonės: būtina stebėti puvinio plitimą kamiene, todėl reikalingas pakartotinis garsiniu tomografu tyrimas ne vėliau kaip po 5 metų. Reiktų užtikrinti vandens patekimą į polajinę medžio dalį (vandens patekimo galimybių nesumažinant). Tiesiant naujas gatvės komunikacijas apsaugoti šaknis. Bet kokia papildoma antropogeninė veikla gali paskatinti intensyvesnį puvinio plitimą kamiene, nusilpus liepos imunitetui.

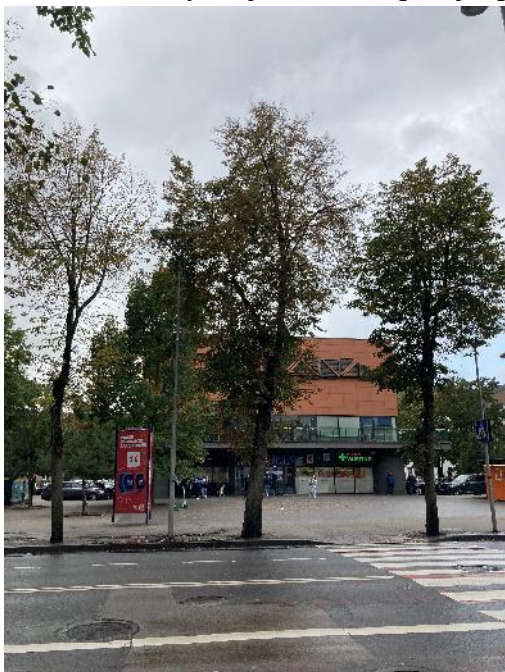
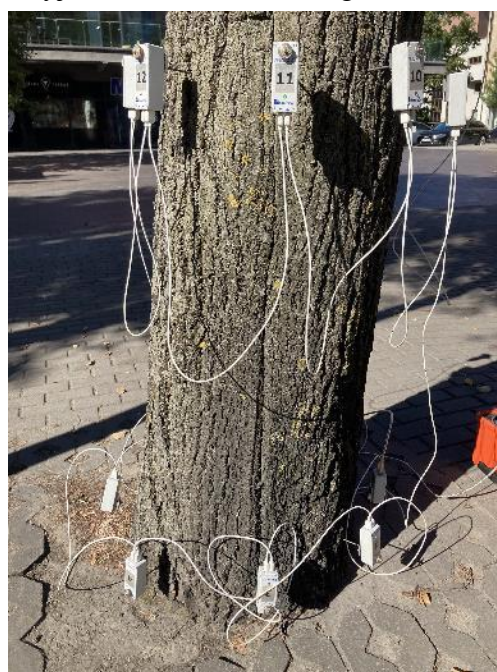
88. Mažalapės liepos (13 m aukštis, 43 cm skersmuo) laja gyvybinga, simetriška. Daugelio lapų kraštai ruduoja dėl drėgmės trūkumo. Medis 5 ° palinkęs į kelio pusę.

Šiaurės rytinėje kamieno pusėje, priekelminėje dalyje randas (iki 90 cm ilgio).

Randas kamiene

Per kamieno pažeidimus pateko grybas pūdantis medieną. Puvinys išplito centrinėje kamieno dalyje ir taip pat pažeidė dalį balaninės medienos, 21 % ploto nuo viso skerspjūvio ploto. Intensyvesnis medienos kitimas vyksta viršutinėje kamieno dalyje.

Išvada: Medžio būklė nepatenkinama (esant būtinybei, šalinti).

Priežiūros priemonės: būtina stebėti puvinio plitimą kamiene, todėl reikalingas pakartotinis garsiniu tomografu tyrimas ne vėliau kaip po 5 metų. Reiktų užtikrinti vandens patekimą į polajinę medžio dalį (vandens patekimo galimybių nesumažinant). Tiesiant naujas gatvės komunikacijas apsaugoti šaknis. Bet kokia papildoma antropogeninė veikla gali paskatinti intensyvesnį puvinio plitimą kamiene, nusilpus liepos imunitetui.

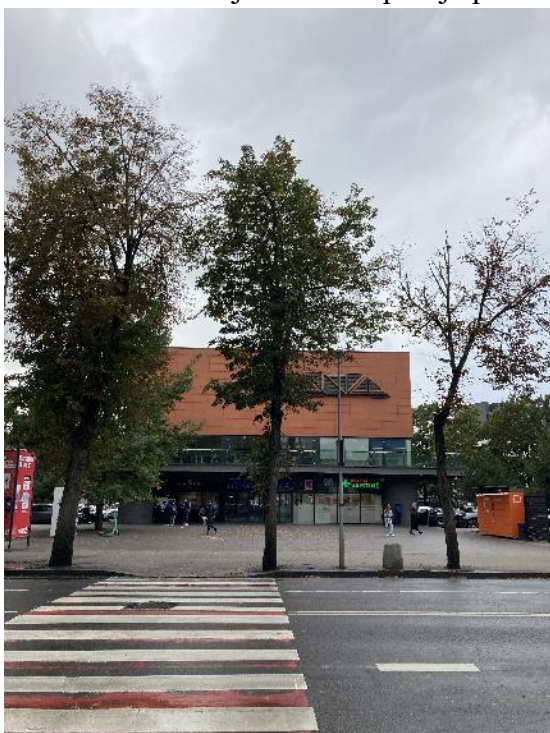
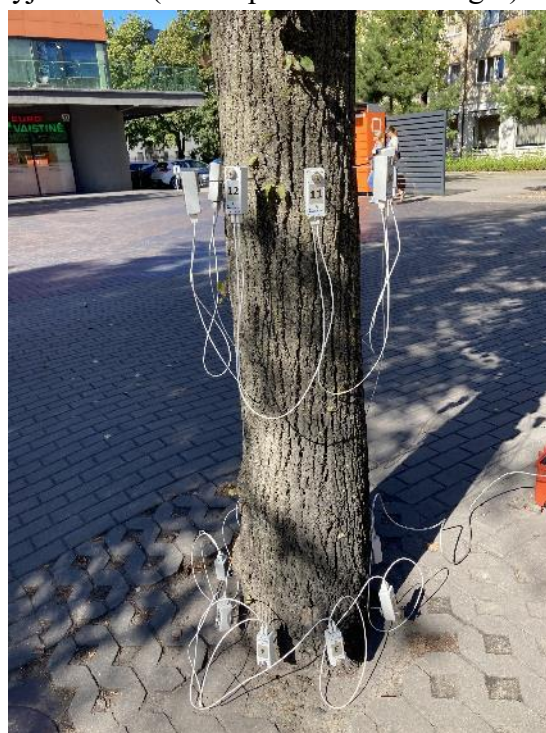
89. Mažalapės liepos (12 m aukštis, 30 cm skersmuo) laja gyvybinga, simetriška.

Pietvakarinėje kamieno pusėje priekelminėje dalyje randas (10 cm pločio ir 15 cm ilgio).

Kamieno priekelminėje dalyje randas

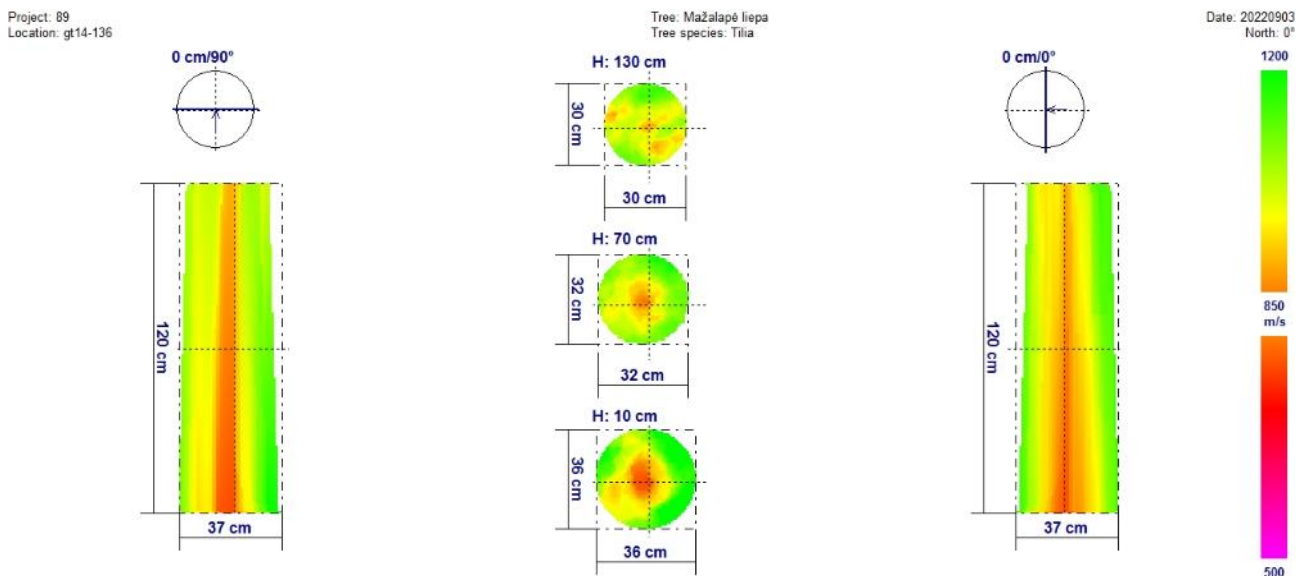
Per žaizdą kamieno priekelminėje dalyje, tikėtina ir per pažeistas šaknis į medį pateko puvinį sukeliantis grybas. Puvinys išplito centrinėje kamieno dalyje ir taip pat pažeidė dalį balantinės medienos, 16 % ploto nuo viso skerspjūvio ploto. Intensyvesnis medienos kitimas vyksta priekelminėje kamieno dalyje.

Išvada: Medžio būklė patenkinama.

Priežiūros priemonės: būtina stebėti puvinio plitimą kamieno, todėl reikalingas pakartotinis garsiniu tomografu tyrimas ne vėliau kaip po 10 metų. Reiktų užtikrinti vandens patekimą į polajinę medžio dalį (vandens patekimo galimybių nesumažinant). Tiesiant naujas gatvės komunikacijas pakartotinai nepažeisti šaknų. Bet kokia papildoma antropogeninė veikla gali paskatinti intensyvesnį puvinio plitimą kamieno, nusilpus liepos imunitetui.

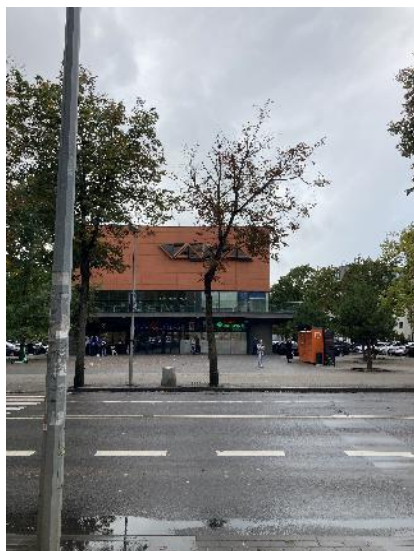
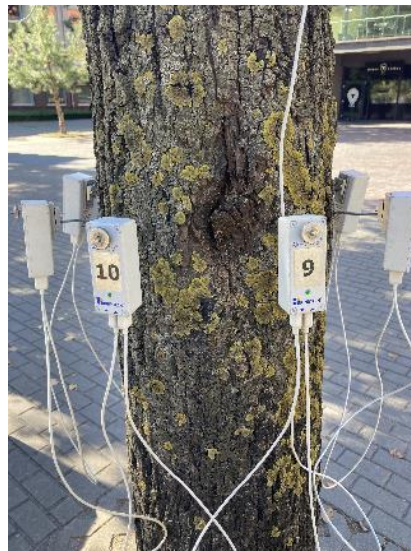
90. Mažalapės liepos (10 m aukštis, 31 cm skersmuo) laja vidutiniškai gyvybinga, asimetriška, 25° palinkusi į šiaurinę pusę. Daugelio lapų kraštai ruduoja dėl drėgmės trūkumo. Dėl drėgmės trūkumo prasidėjęs ankstyvas viso medžio lapų kritimas.

Šiaurės rytinėje kamieno pusėje 1,2 m aukštyje žaizda (6 cm pločio ir 12 cm ilgio). Žaizdoje matyti augę grybų vaisiakūniai.

Kamieno pažeidimas

Per kamieno žaizdą į medį pateko puvinį sukeliantis grybas. Puvinys išplito centrinėje kamieno dalyje ir taip pat pažeidė dalį balaninės medienos, 19 % ploto nuo viso skerspjūvio ploto. Intensyvesnis medienos kitimas vyksta kamieno dalyje ties žaizda.

Išvada: Medžio būklė nepatenkinama (esant būtinybei, šalinti). Stebėti puvinio plitimą.

Priežiūros priemonės: būtina stebėti puvinio plitimą kamiene, todėl reikalingas pakartotinis garsiniu tomografu tyrimas ne vėliau kaip po 5 metų. Reiktų užtikrinti vandens patekimą į polajinę medžio dalį (vandens patekimo galimybių nesumažinant). Tiesiant naujas gatvės komunikacijas pakartotinai nepažeisti šaknų. Bet kokia papildoma antropogeninė veikla gali paskatinti intensyvesnį puvinio plitimą kamiene, nusilpus liepos imunitetui.

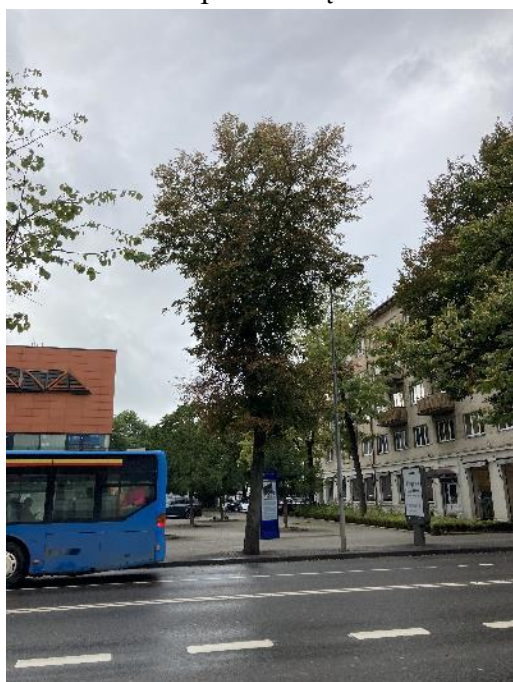
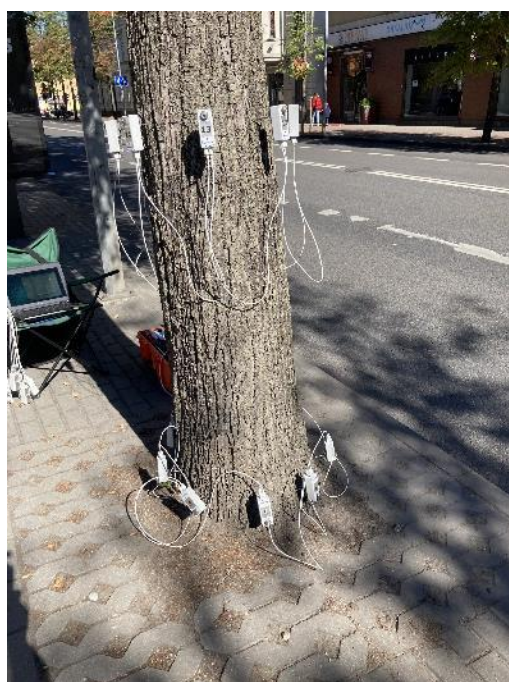
91. Mažalapės liepos (12 m aukštis, 40 cm skersmuo) laja gyvybinga, simetriška. Daugelio lapų kraštai ruduoja dėl drėgmės trūkumo.

Kamieno pažeidimų nėra.

Kamiene pažeidimų nėra
