Darbo užsakovas – Klaipėdos miesto savivaldybės administracija

**Herkaus Manto gatvės dalies nuo S. Daukanto g. iki Vytauto g. medžių būklės
detalus (instrumentinis) tyrimas**

ATASKAITA

2022 09 20

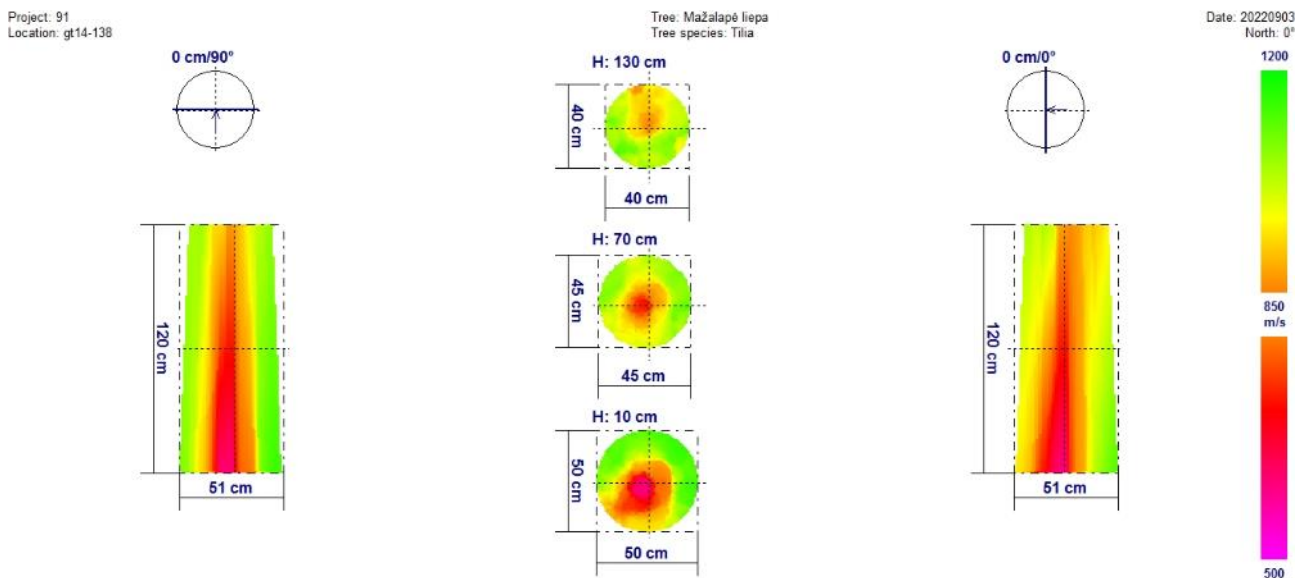
Per pažeistas šaknis į medį pateko puvinį sukeliantis grybas. Puvinys išplito centrinėje kamieno dalyje ir taip pat pažeidė dalį balaninės medienos, 19 % ploto nuo viso skerspjūvio ploto. Intensyvesnis medienos kitimas vyksta priekelminėje kamieno dalyje.

Išvada: Medžio būklė patenkinama.

Priežiūros priemonės: būtina stebėti puvinio plitimą kamiene, todėl reikalingas pakartotinis garsiniu tomografu tyrimas ne vėliau kaip po 5 metų. Reiktų užtikrinti vandens patekimą į polajinę medžio dalį (vandens patekimo galimybių nesumažinant). Tiesiant naujas gatvės komunikacijas pakartotinai nepažeisti šaknų. Bet kokia papildoma antropogeninė veikla gali paskatinti intensyvesnį puvinio plitimą kamiene, nusilpus liepos imunitetui.

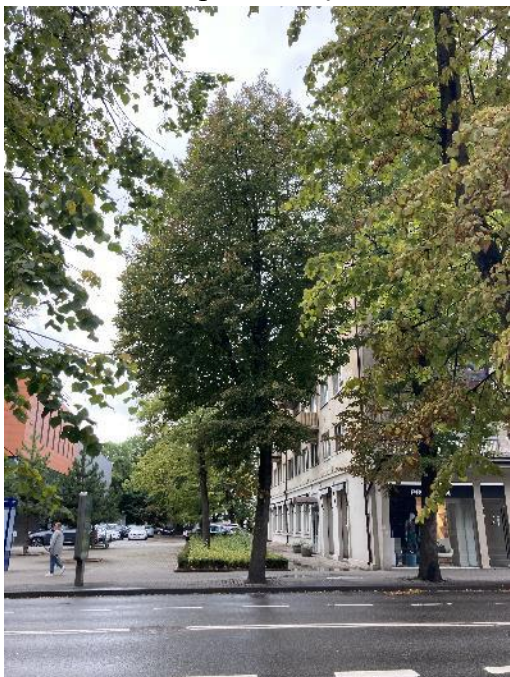
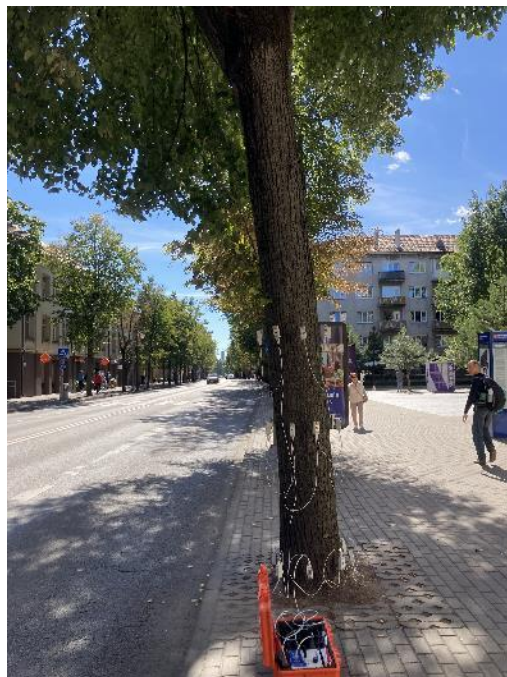
92. Mažalapės liepos (12 m aukštis, 41 cm skersmuo) laja gyvybinga, simetriška. Pavienių lapų kraštai ruduoja dėl drėgmės trūkumo. Medis 5° palinkęs į kelio pusę.

Kamieno pažeidimų nėra.

Kamienas pažeidimų nėra

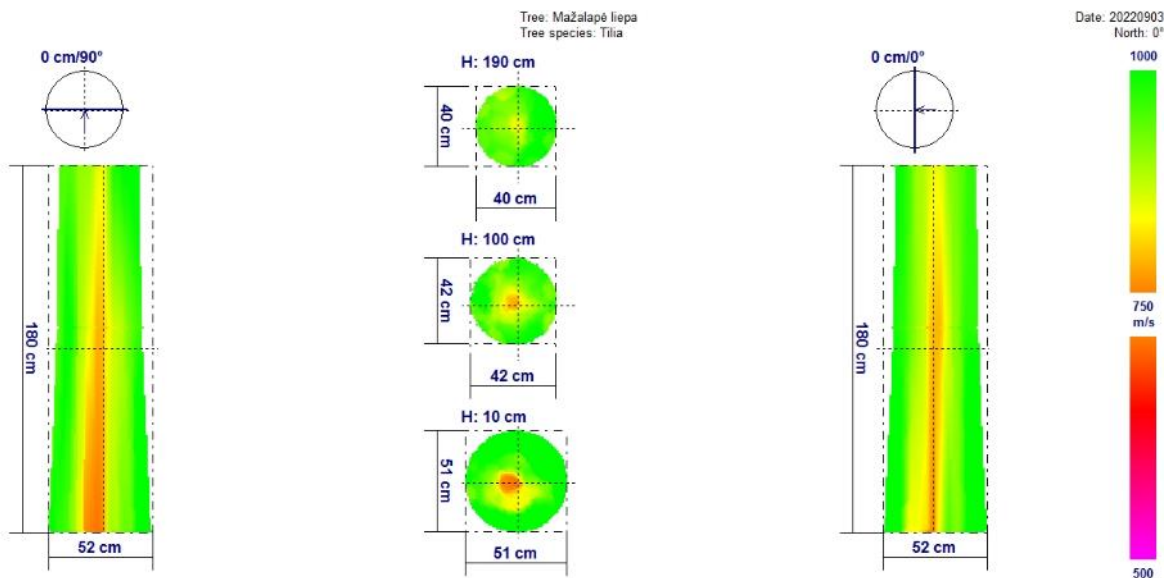
Project: 92
Location: gt14-140

Per pažeistas šaknis į medį pateko puvinį sukeliantis grybas. Puvinys išplito centrinėje kamieno dalyje, 5 % ploto nuo viso skerspjūvio ploto. Intensyvesnis medienos kitimas vyksta priekelminėje kamieno dalyje.

Išvada: Medžio būklė patenkinama.

Priežiūros priemonės: būtina stebėti puvinio plitimą kamiene, todėl reikalingas pakartotinis garsiniu tomografu tyrimas ne vėliau kaip po 10 metų. Reiktų užtikrinti vandens patekimą į polajinę medžio dalį (vandens patekimo galimybių nesumažinant). Tiesiant naujas gatvės komunikacijas pakartotinai nepažeisti šaknų. Bet kokia papildoma antropogeninė veikla gali paskatinti intensyvesnį puvinio plitimą kamiene, nusilpus liepos imunitetui.

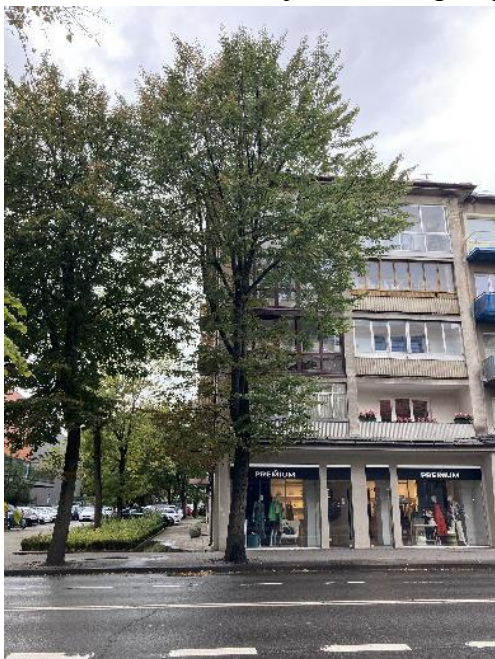
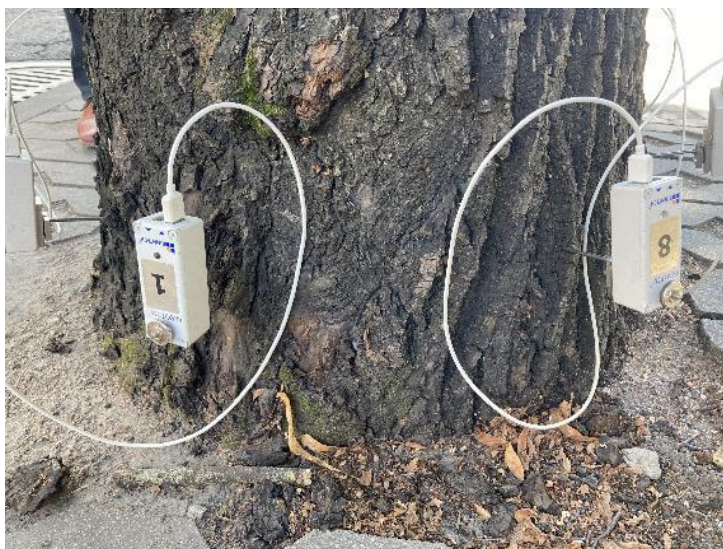
93. Mažalapės liepos (13 m aukštis, 50 cm skersmuo) laja gyvybinga, simetriška. Pavienių lapų kraštai ruduoja dėl drėgmės trūkumo.

Šiaurės vakarinėje kamieno pusėje, priekelminėje dalyje randas (15 cm pločio ir 20 cm ilgio).

Randas priekelminėje dalyje

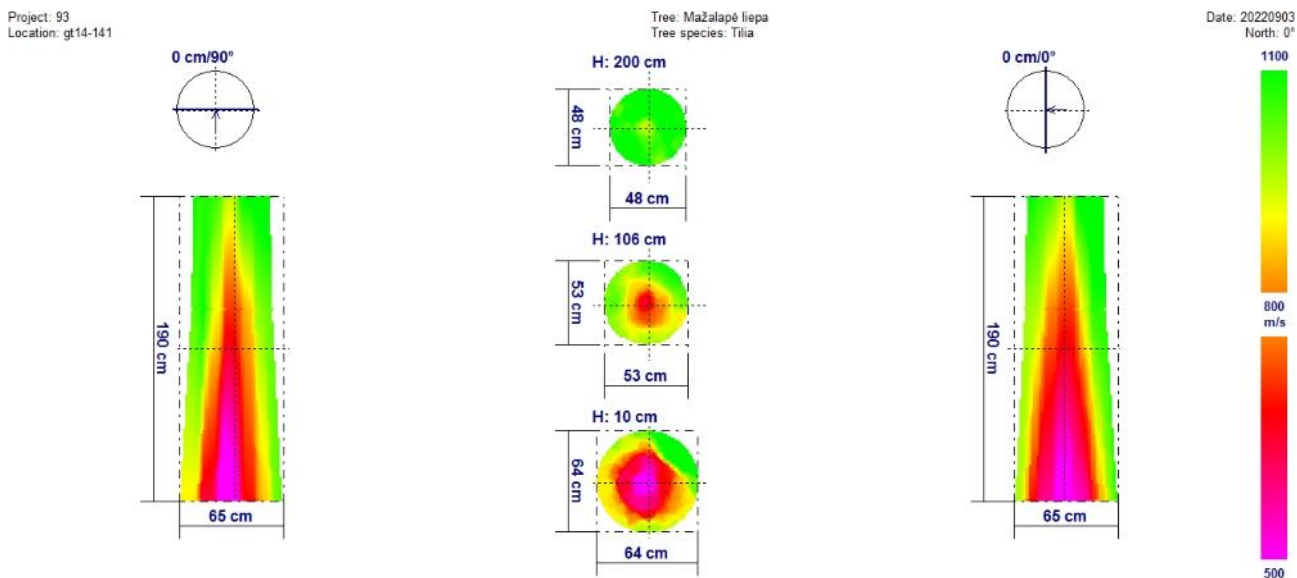
Per šaknų pažeidimus pateko grybas pūdantis medieną. Puvinyš išplito centrinėje kamieno dalyje ir taip pat pažeidė dalį balaninės medienos, 20 % ploto nuo viso skerspjūvio ploto. Intensyvesnis medienos kitimas vyksta priekelminėje kamieno dalyje.

Išvada: Medžio būklė nepatenkinama (esant būtinybei, šalinti).

Priežiūros priemonės: būtina stebėti puvinio plitimą kamiene, todėl reikalingas pakartotinis garsiniu tomografu tyrimas ne vėliau kaip po 5 metų. Reiktų užtikrinti vandens patekimą į polajinę medžio dalį (vandens patekimo galimybių nesumažinant). Tiesiant naujas gatvės komunikacijas apsaugoti šaknis. Bet kokia papildoma antropogeninė veikla gali paskatinti intensyvesnį puvinio plitimą kamiene, nusilpus liepos imunitetui.

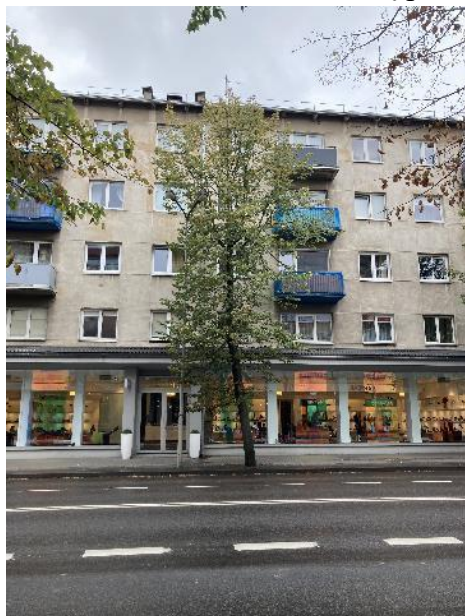
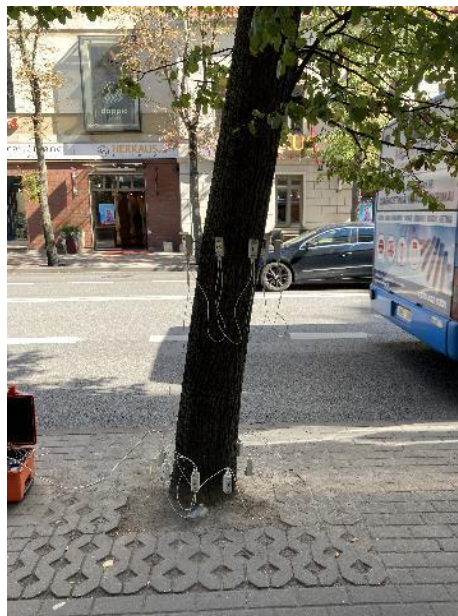
94. Mažalapės liepos (12 m aukštis, 30 cm skersmuo) laja gyvybinga, simetriška. Daugelio lapų kraštai ruduoja dėl drėgmės trūkumo. Medis 7° pasviręs į pietinę pusę.

Kamienas be mechaninių pažeidimų.

Kamienas be pažeidimų

Kamiene puvinio nenustatyta.

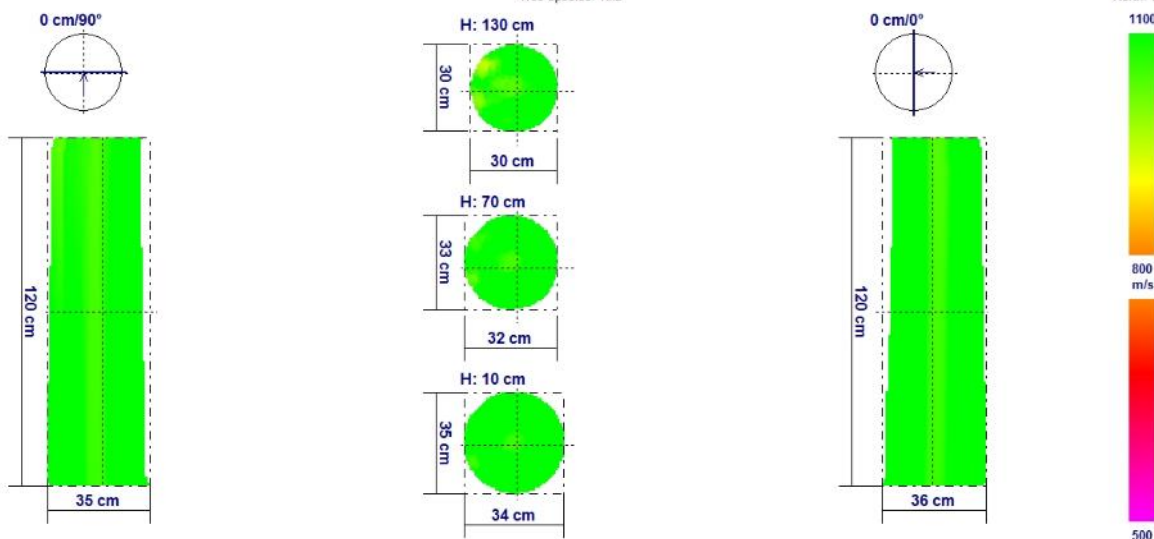
Išvada: Medžio būklė gera.

Priežiūros priemonės: reiktų užtikrinti vandens patekimą į polajinę medžio dalį (vandens patekimo galimybių nesumažinant). Tiesiant naujas gatvės komunikacijas užtikrinti šaknų apsaugą.

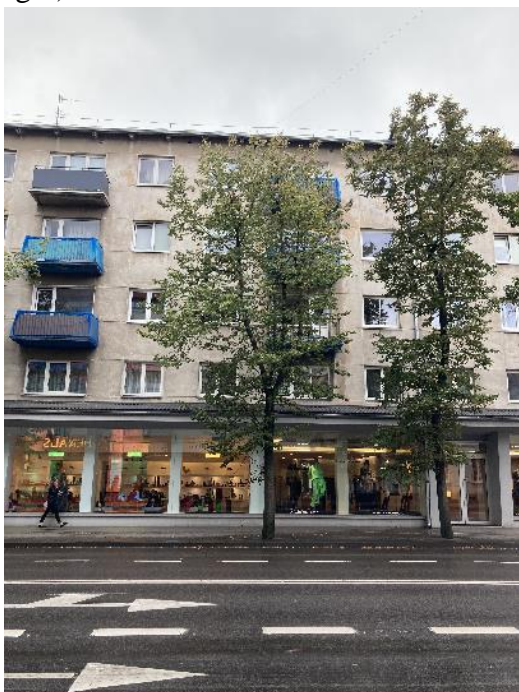
Bendras medžio vaizdas

95. Mažalapės liepos (12 m aukštis, 28 cm skersmuo) laja gyvybinga, simetriška. Daugelio lapų kraštai ruduoja dėl drėgmės trūkumo.

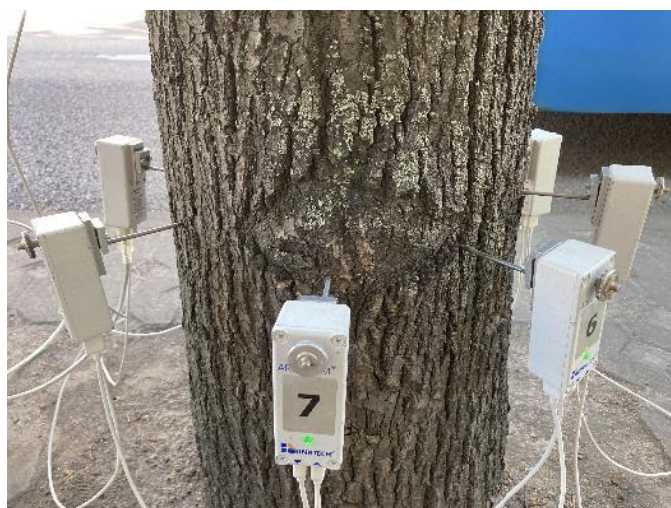
Pietvakarinėje kamieno pusėje randas prasidedantis 30 cm aukštyje (15 cm pločio ir 10 cm ilgio).

Kamienė randas

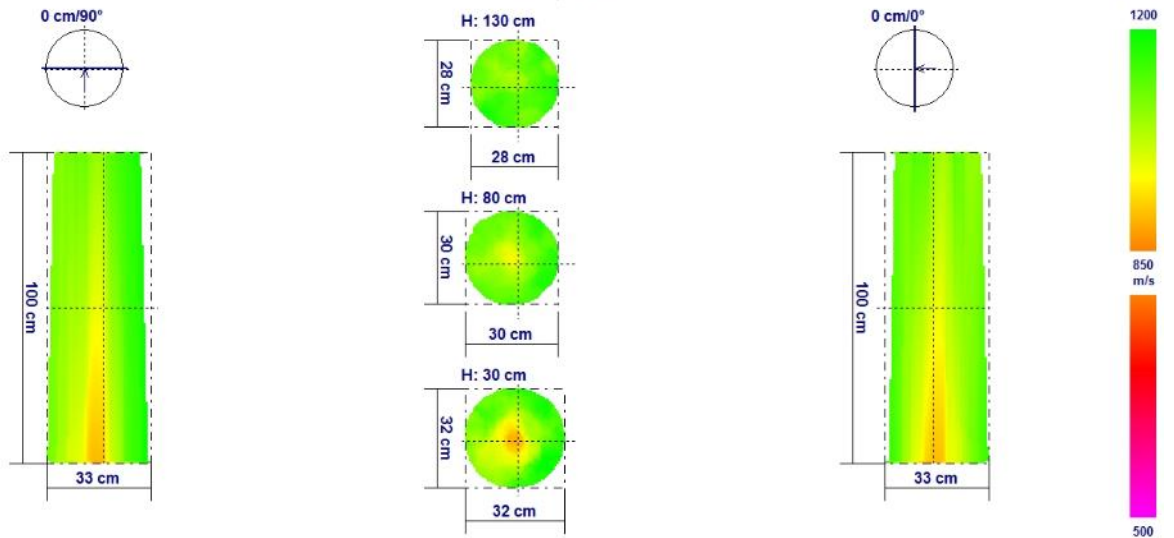
Per pažeistas šaknis į medį pateko puvinį sukeliantis grybas. Puvinys išplito centrinėje kamieno dalyje, 9 % ploto nuo viso skerspjūvio ploto. Intensyvesnis medienos kitimas vyksta priekelminėje kamieno dalyje.

Išvada: Medžio būklė patenkinama.

Priežiūros priemonės: būtina stebėti puvinio plitimą kamiene, todėl reikalingas pakartotinis garsiniu tomografu tyrimas ne vėliau kaip po 10 metų. Reiktų užtikrinti vandens patekimą į polajinę medžio dalį (vandens patekimo galimybių nesumažinant). Tiesiant naujas gatvės komunikacijas pakartotinai nepažeisti šaknų. Bet kokia papildoma antropogeninė veikla gali paskatinti intensyvesnį puvinio plitimą kamiene, nusilpus liepos imunitetui.

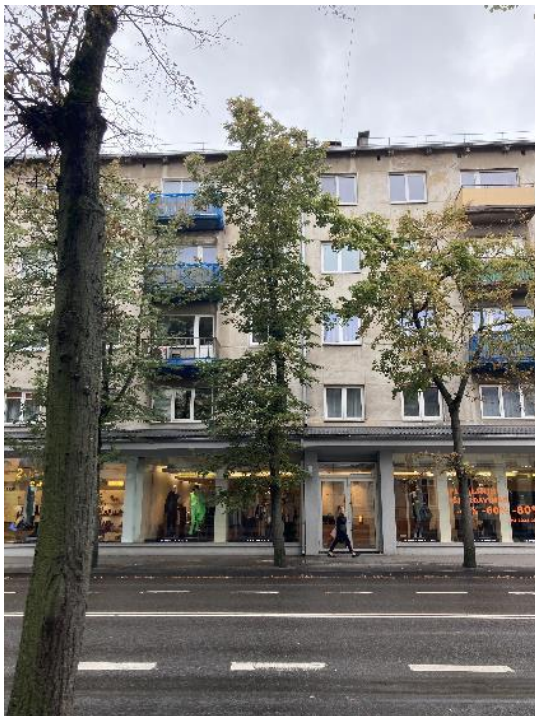
Bendras medžio vaizdas

96. Mažalapės liepos (12 m aukštis, 27 cm skersmuo) laja gyvybinga, simetriška. Daugelio lapų kraštai ruduoja dėl drėgmės trūkumo.

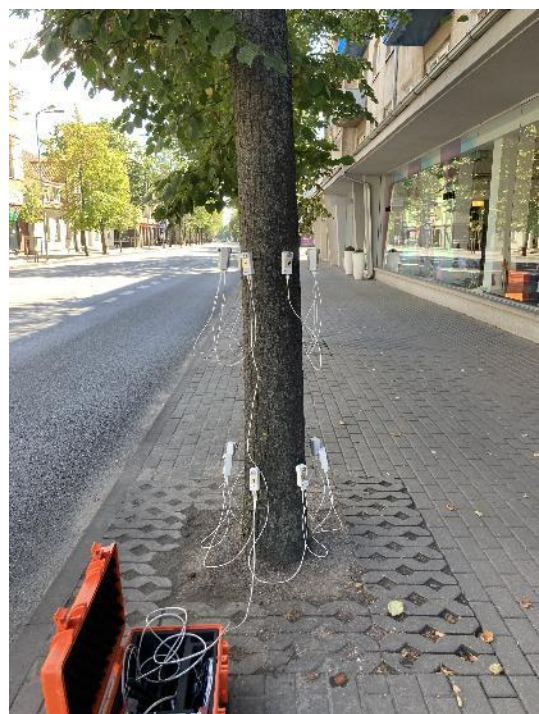
Kamienas be pažeidimų

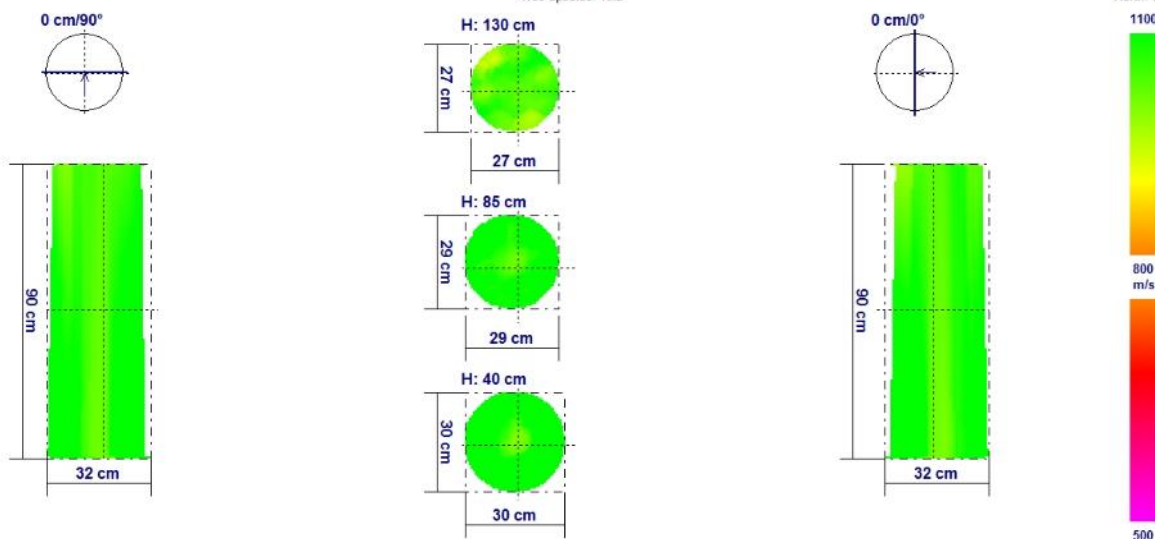
Kamiene puvinio nenustatyta.

Išvada: Medžio būklė gera.

Priežiūros priemonės: reiktų užtikrinti vandens patekimą į polajinę medžio dalį (vandens patekimo galimybių nesumažinant). Tiesiant naujas gatvės komunikacijas užtikrinti šaknų apsaugą.

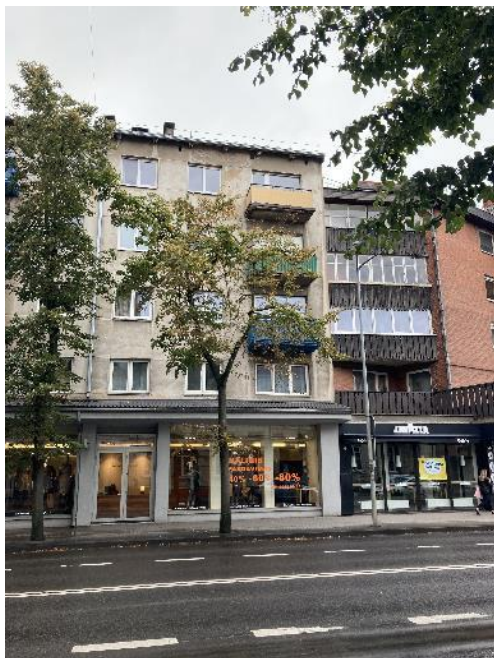
Bendras medžio vaizdas

97. Mažalapės liepos (10 m aukštis, 28 cm skersmuo) laja gyvybinga, simetriška. Daugelio lapų kraštai ruduoja dėl drėgmės trūkumo. Medis 7° pasviręs į kelio pusę.

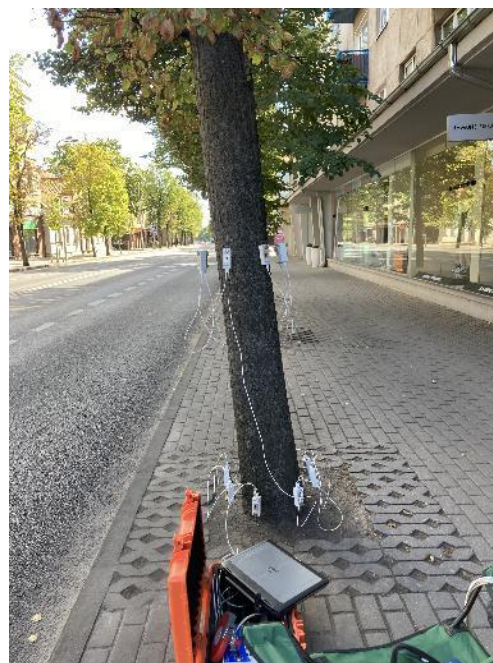
Kamienas be pažeidimų

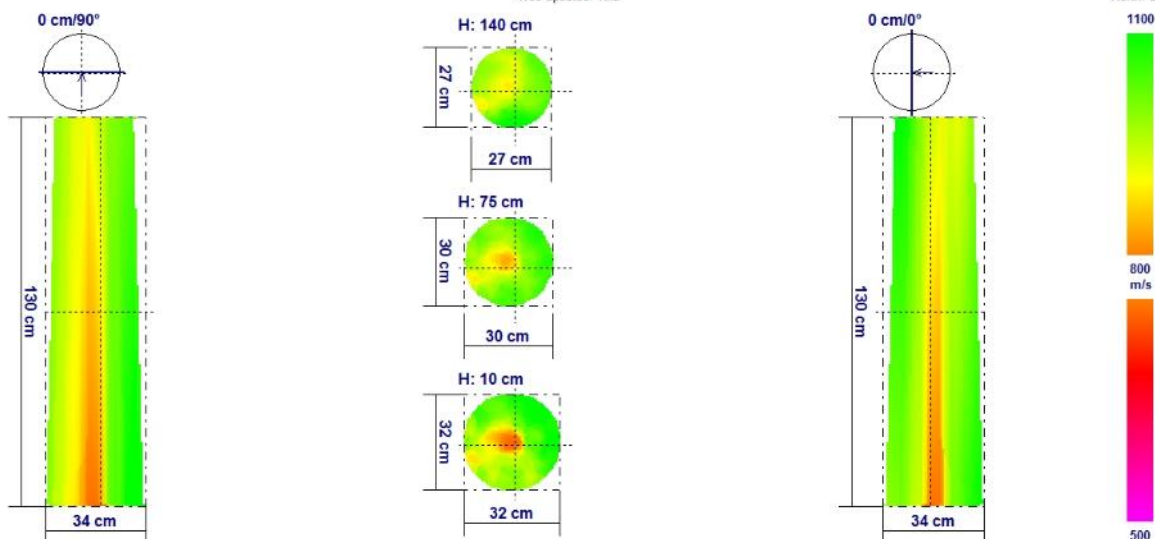
Per pažeistas šaknis į medį pateko puvinį sukeliantis grybas. Puvinys išplito centrinėje kamieno dalyje, 9 % ploto nuo viso skerspjūvio ploto. Intensyvesnis medienos kitimas vyksta priekelminėje kamieno dalyje.

Išvada: Medžio būklė patenkinama.

Priežiūros priemonės: būtina stebėti puvinio plitimą kamiene, todėl reikalingas pakartotinis garsiniu tomografu tyrimas ne vėliau kaip po 10 metų. Reiktų užtikrinti vandens patekimą į polajinę medžio dalį (vandens patekimo galimybių nesumažinant). Tiesiant naujas gatvės komunikacijas pakartotinai nepažeisti šaknų. Bet kokia papildoma antropogeninė veikla gali paskatinti intensyvesnį puvinio plitimą kamiene, nusilpus liepos imunitetui.
