Darbo užsakovas – Klaipėdos miesto savivaldybės administracija

**Labrencų Dvaro gatvės (sklypų Nr. 4 ir Nr. 7) 6 ąžuolų, Bokštų gatvės liepos,
Tiltų gatvės 5 liepų, Ryšininkų gatvės 2 beržų, 2 klevų ir liepos būklės detalus
(instrumentinis) tyrimas**

ATASKAITA

2022 09 30

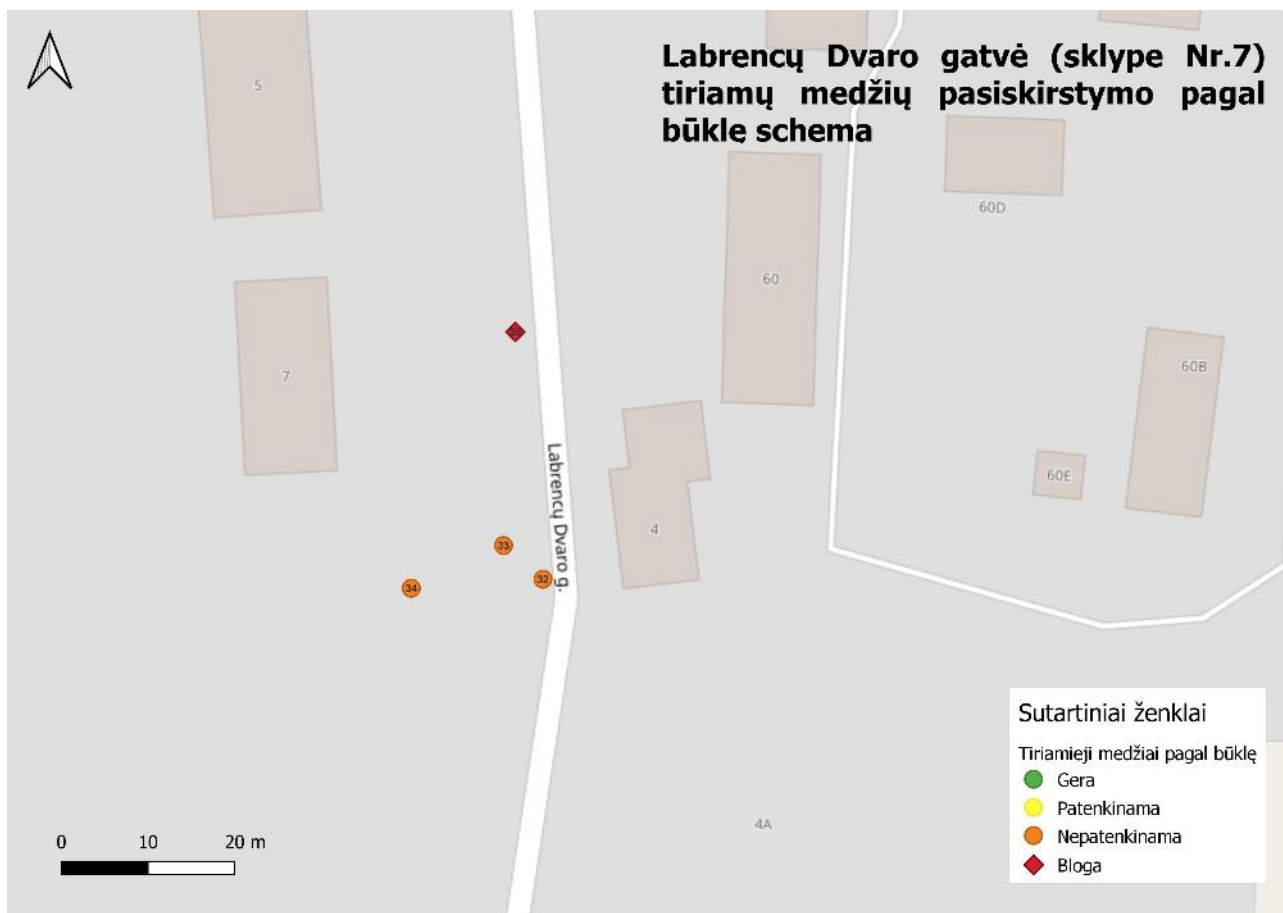
I DALIS. Labrencų dvaro gatvės (prie pastato Nr. 7) medžių būklės tyrimo rezultatai

Tyrimo metu įvertinta 4 paprastųjų ąžuolų būklė. Nustatyta patenkinama būklė 3 medžiams (Nr.: 32, 33, 34); 1 medžiui (Nr.: 35) – bloga būklė.

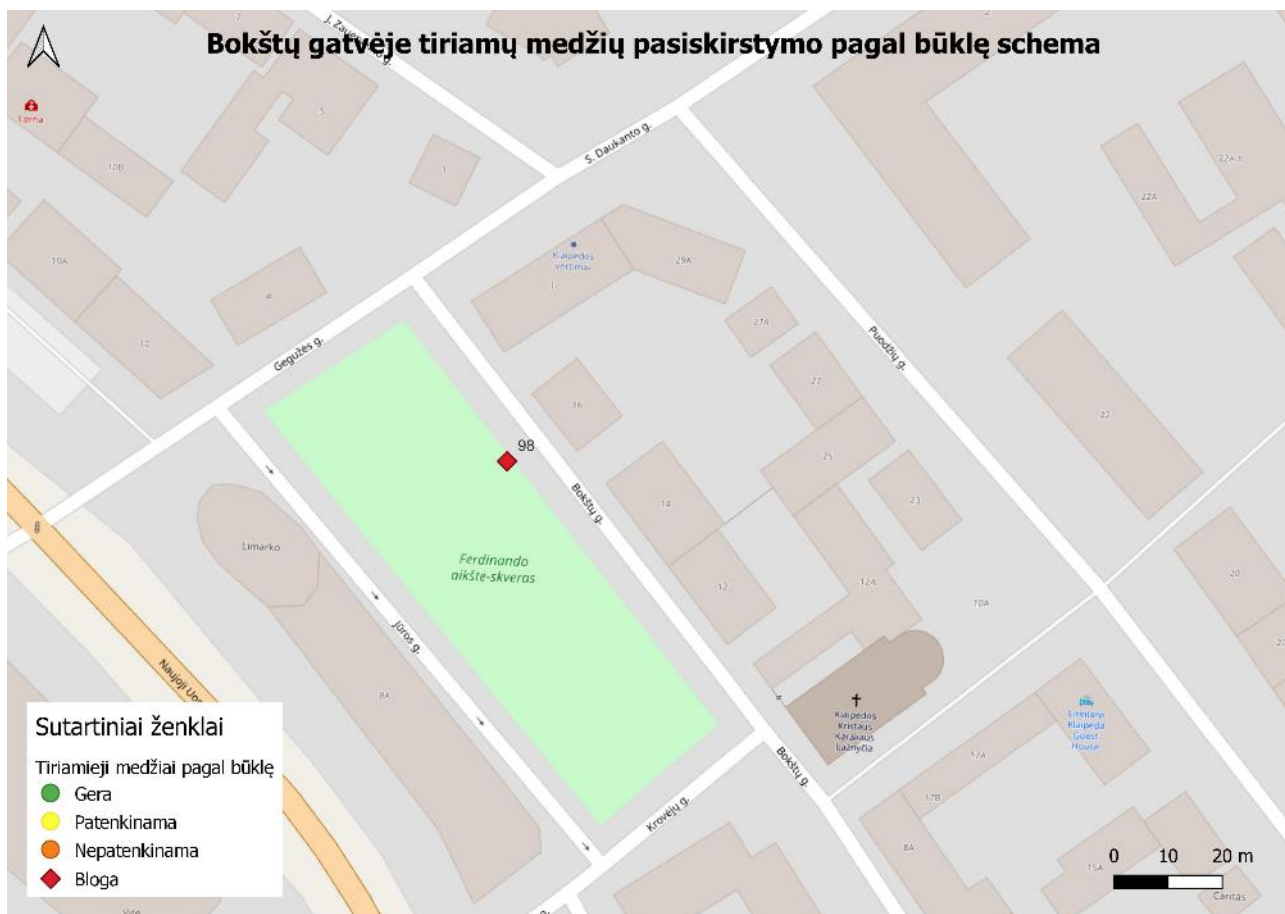
II DALIS. Bokštų gatvėje paprastosios liepos būklės tyrimo rezultatai

98. Paprastosios liepos (16 m aukštis, 57 cm skersmuo) laja gyvybinga, simetriška. Pavienių lapų kraštai ruduoja dėl drėgmės trūkumo. Dauguma lapų pažeisti liepinių kenkėjų (nepavojingi kenkėjai).

Senos genėjimo žaizdos apauginamos, bet žaizdų vietoje matyti trūnijanti mediena. Vadinasi liepai kovoti su patogenais yra sunkiau.

Priežiūros priemonės: rekomenduojama šalinti

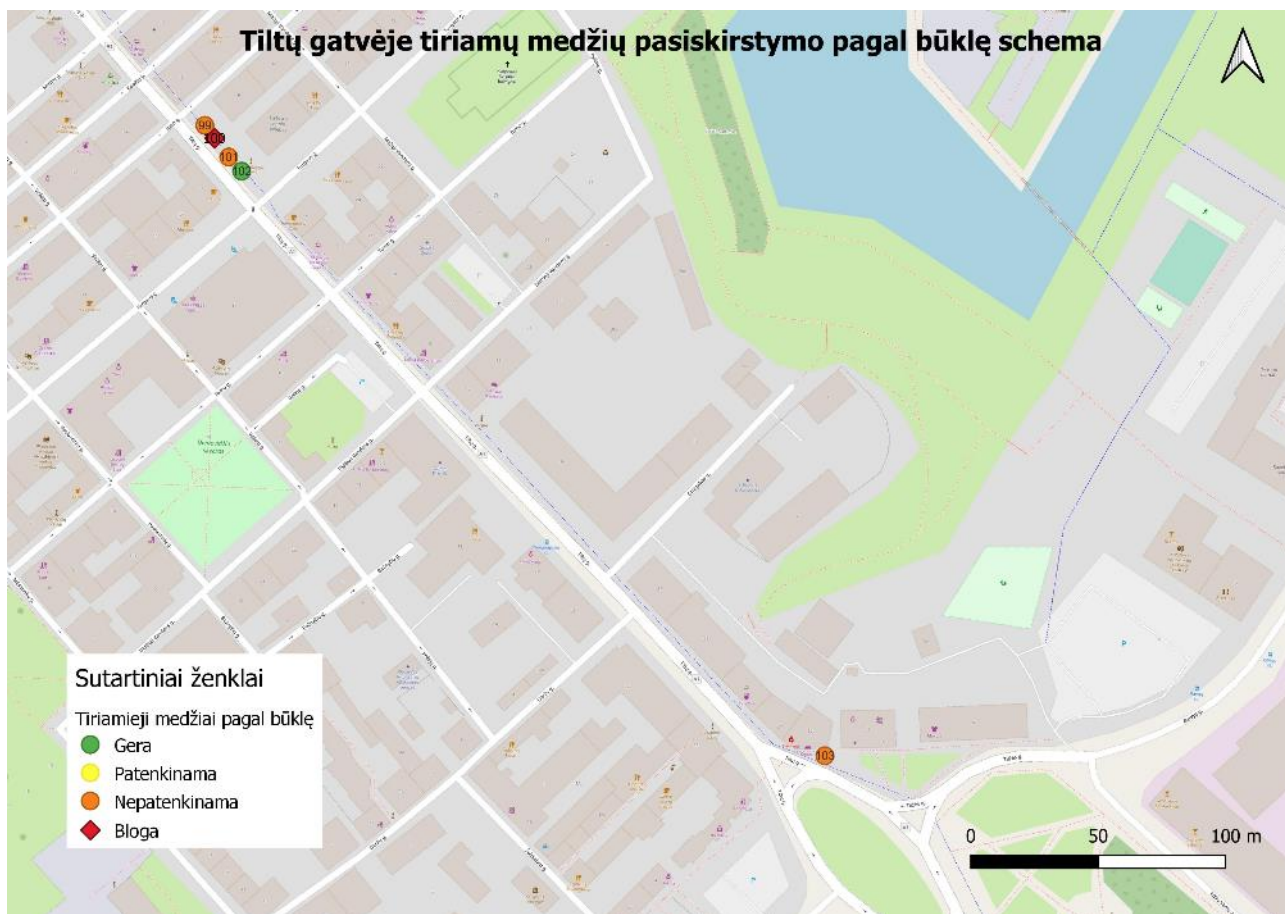
III DALIS. Tiltų gatvės medžių būklės tyrimo rezultatai

Tyrimo metu įvertinta 4 mažalapių ir 1 didžialapės liepų būklė. Nustatyta gera būklė 1 medžiui (Nr.: 102); nepatenkinama būklė 3 medžiams (Nr.: 99, 101, 103); 1 medžiui (Nr.: 100) – bloga būklė.

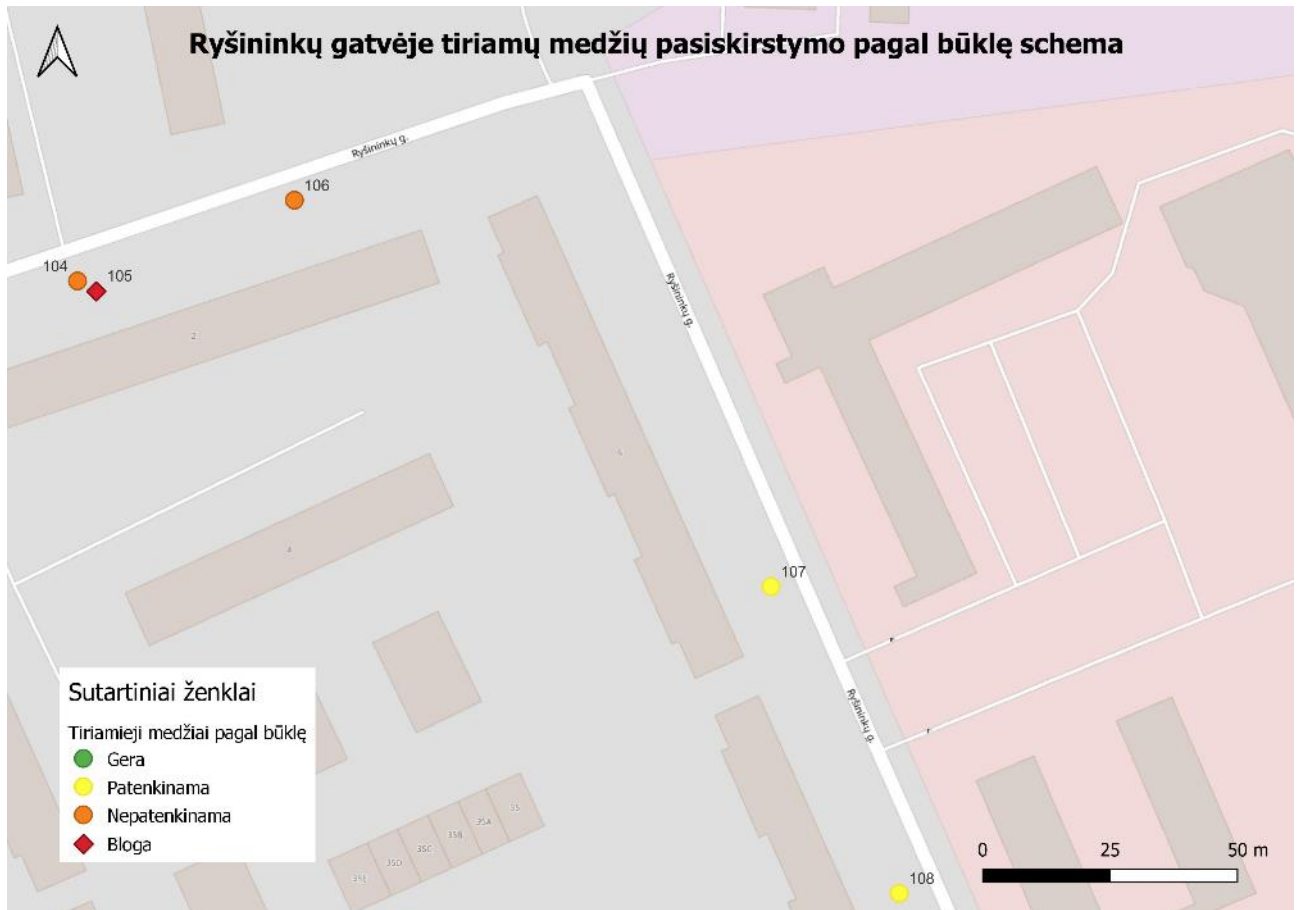
IV DALIS. Ryšininkų gatvės medžių būklės tyrimo rezultatai

Tyrimo metu įvertinta 2 karpotųjų beržų, 1 mažalapės liepos ir 2 paprastųjų klevų būklė. Nustatyta patenkinama būklė 2 medžiams (Nr.: 107, 108); nepatenkinama būklė 2 medžiams (Nr.: 104, 106); 1 medžiui (Nr.: 105) – bloga būklė.

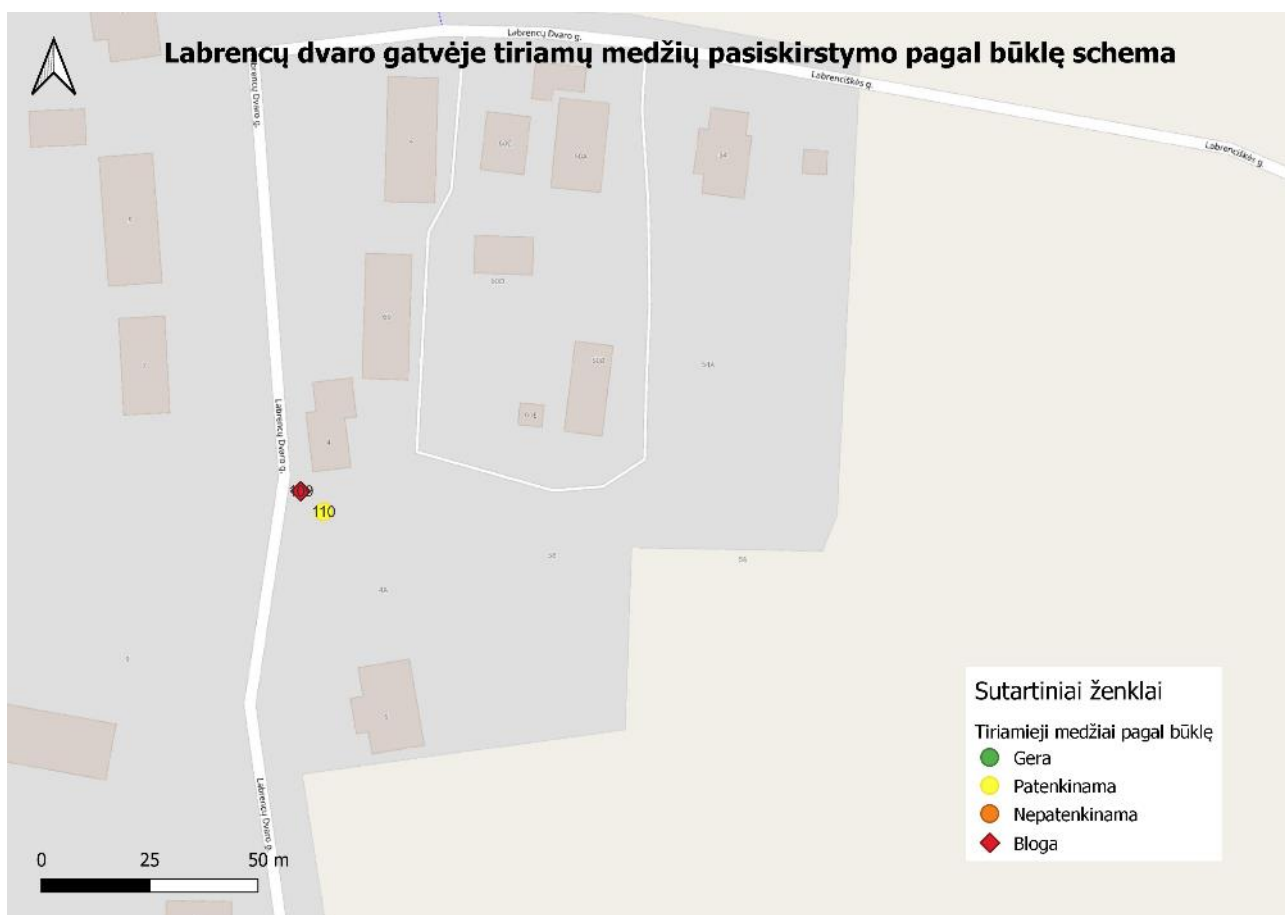
V DALIS. Labrencų dvaro gatvės (prie pastato Nr. 4) medžių būklės tyrimo rezultatai

Tyrimo metu įvertinta 2 paprastųjų ąžuolų būklė. Nustatyta patenkinama būklė 1 medžiui (Nr.: 110); 1 medžiui (Nr.: 109) – bloga būklė.
