**KLAIPĖDOS MIESTO SAVIVALDYBĖS DETALUS (INSTRUMENTINIS) MEDŽIŲ
BŪKLĖS ĮVERTINIMAS IR METODIKOS TVARKYMOUI PARENGIMAS**

Ataskaita
2023 m.
(I dalis, Šlaito g. 8)

Darbo užsakovas – Klaipėdos miesto savivaldybės administracija

KLAIPĖDOS MIESTO ŠLAITO GATVĖJE-8 AUGANČIŲ PAPRASTŲJŲ UOSIŲ BŪKLĖS VERTINIMO REZULTATAI

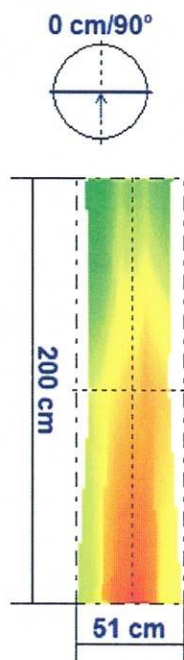
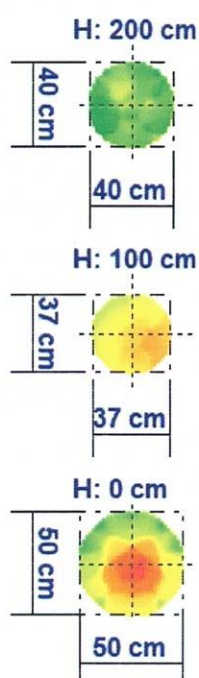
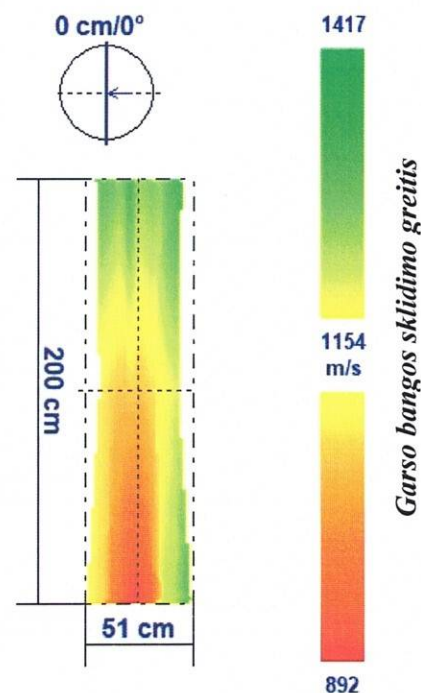
Medžio akustinio-tomografinio tyrimo nuotrauka (pavyzdys)

Žalia spalva – mediena sąlyginai nepakitusi (sveika);

Geltona spalva – mediena išretėjusi (labai tikėtina pradinė puvinio stadija).

Raudona spalva – labai tikėtinas puvinys, mediena puri, gali būti ertmės;
