FOTOFIKSACIJA

Nr.	1	Fotofiksacija	Administracinių pastatų Klaipėdoje, I.Kanto g. Nr.34, Nr.34A ir patalpų Nr. 36-1A kapitalinio remonto, keičiant pastato Nr.34 dalies patalpų paskirtį į gyvenamąją ir formuojant atskirus turtinius vienetus, PROJEKTINIAI PASIŪLYMAI		
Fotografavo	Vigilija Paulionienė		Data	2018

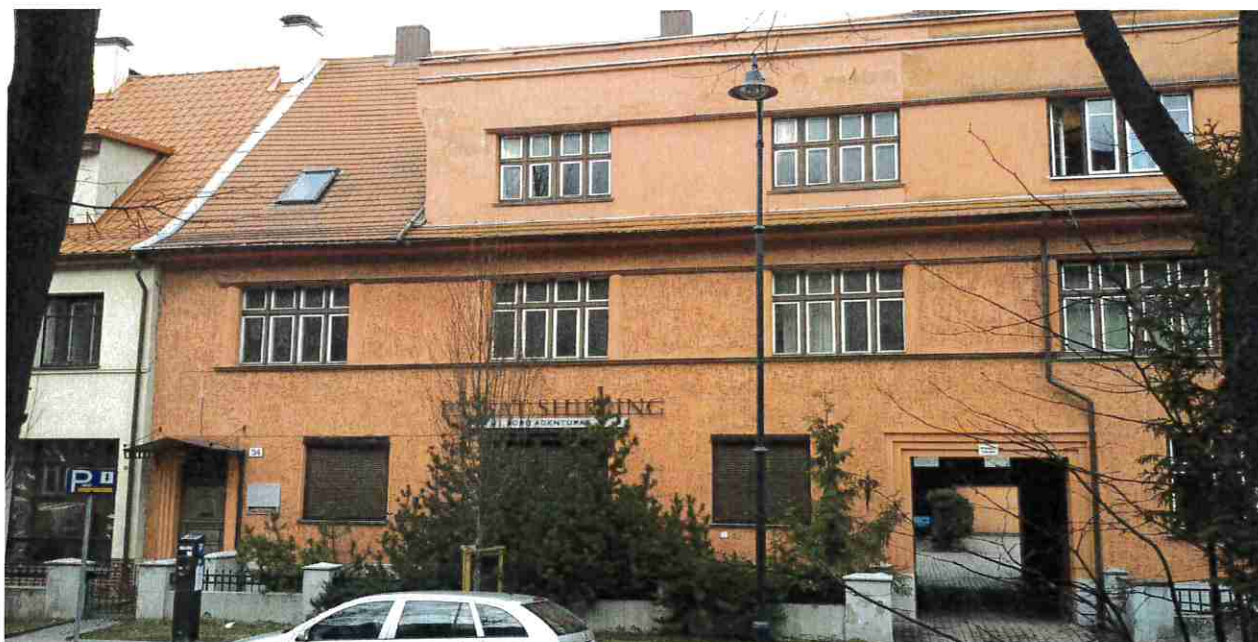
Pastatas I. Kanto g. 34

Vaizdas iš pietvakarių pusės – I. Kanto gatvės fasadas

Planuojama administracinį pastatą I. Kanto g. 34 kapitaliai remontuoti, nekeičiant tūrio, išsaugant fasado architektūrinę išraišką ir bendrą pastato stiliistiką.

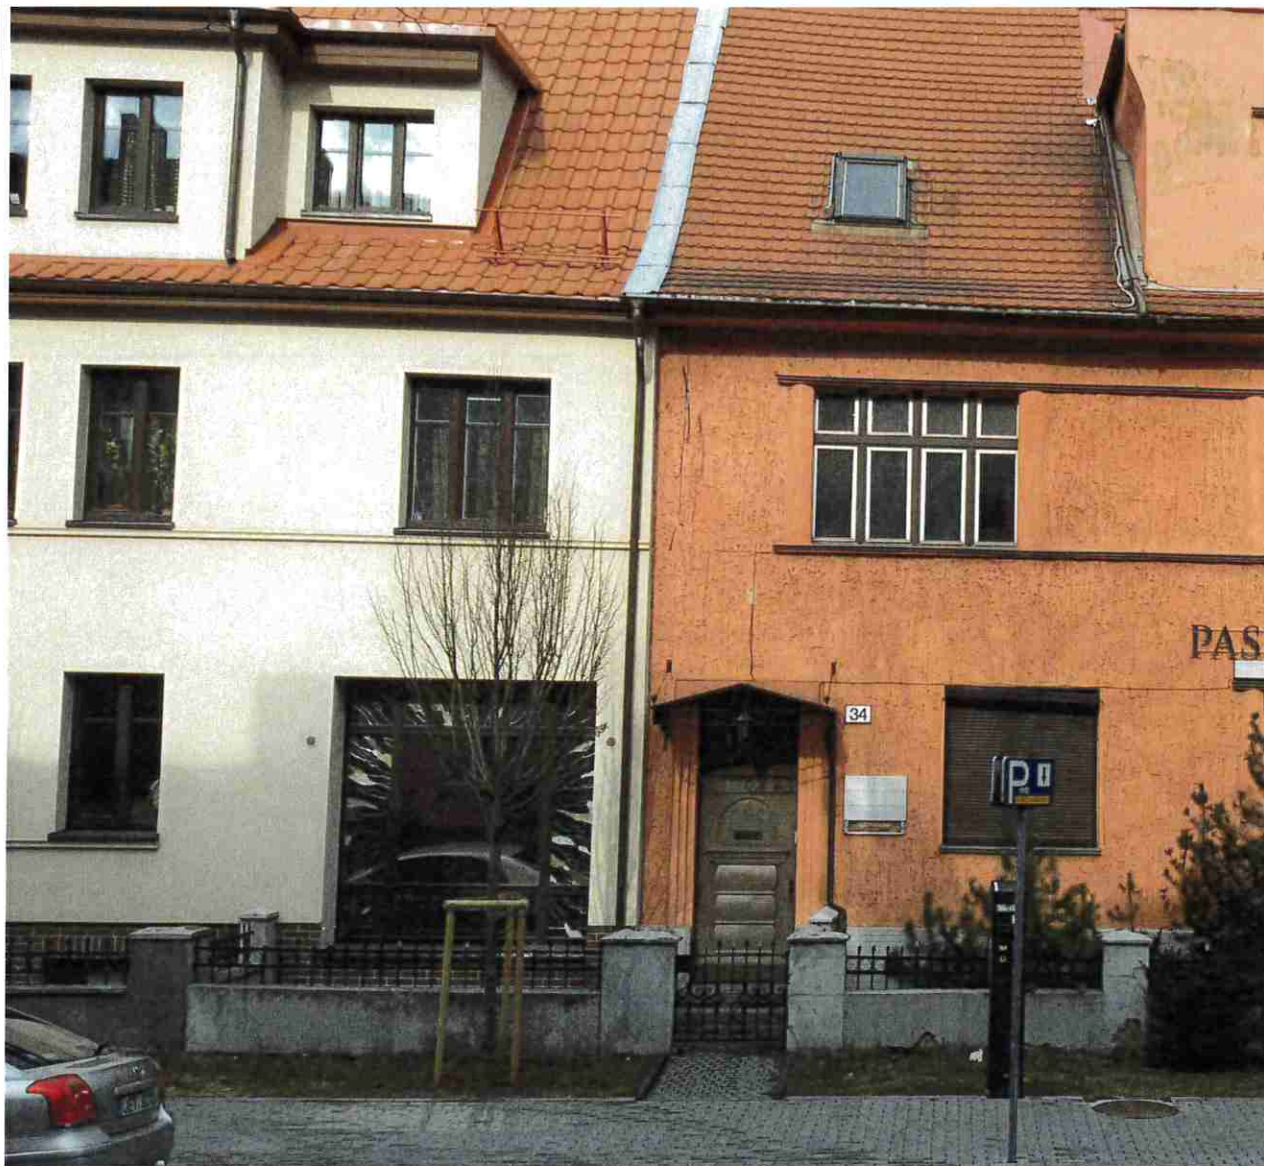
Nr.	2	Fotofiksacija	
-----	---	---------------	--

**Vaizdas iš pietvakarių pusės
Pastatų I. Kanto g. Nr.34 ir Nr.36 fasadų fragmentai**

Administracinių patalpų I.Kanto g.36-1A lango vitražą planuojama pakeisti į varstomus langus su stiklo paketu.

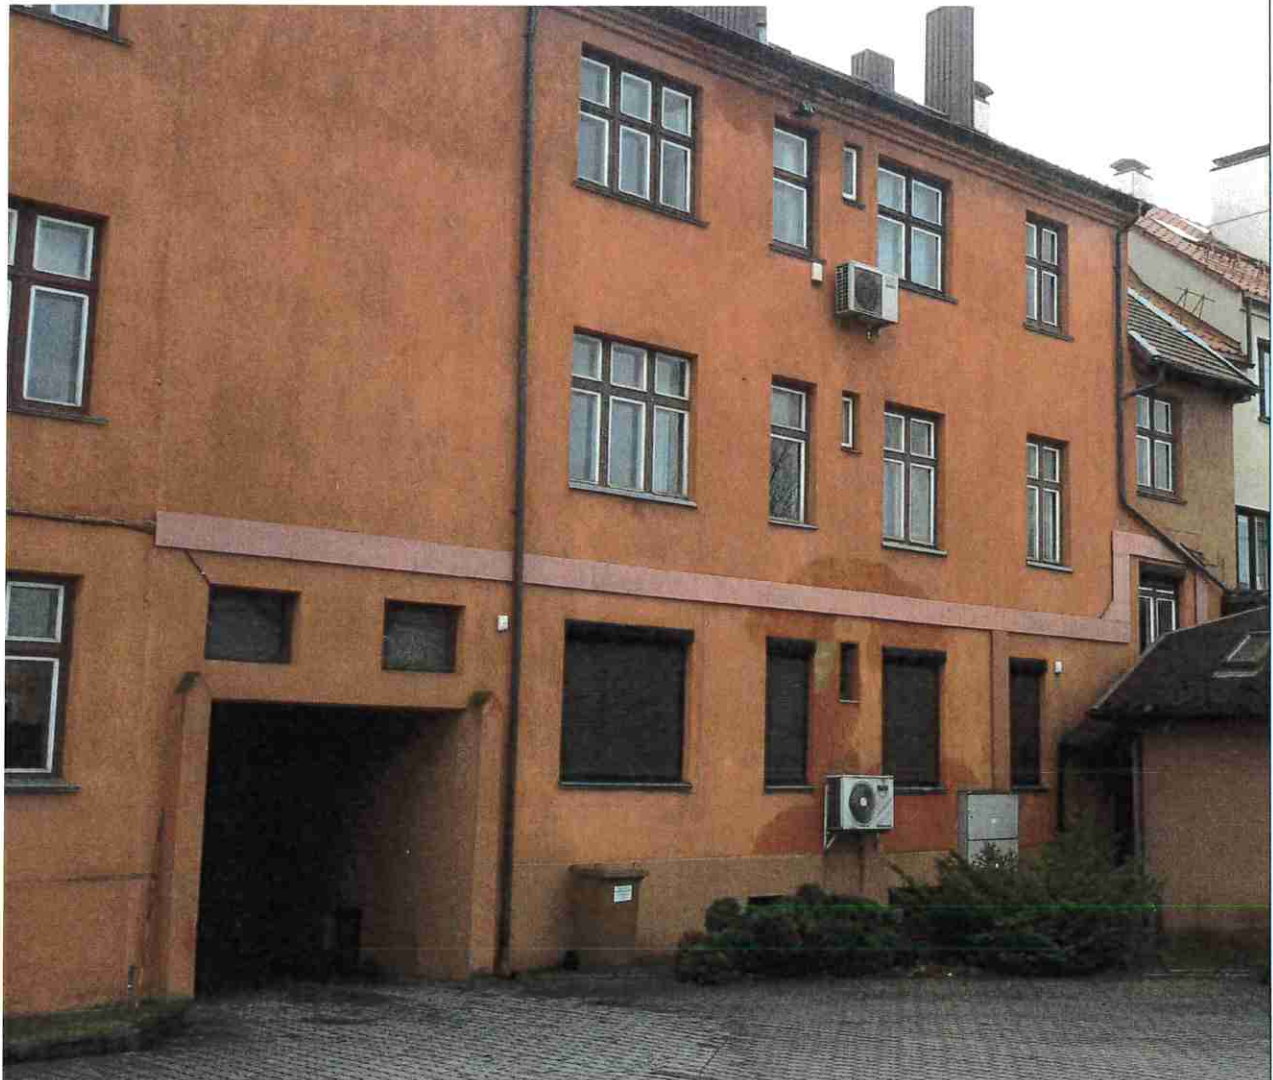
Nr.	3	Fotofiksacija	
-----	----------	----------------------	--

Pastatas I. Kanto g. 34

Kiemo fasadas.

Planuojama išsaugoti fasado architektūrinę išraišką, kompoziciją, langų skaidymą.

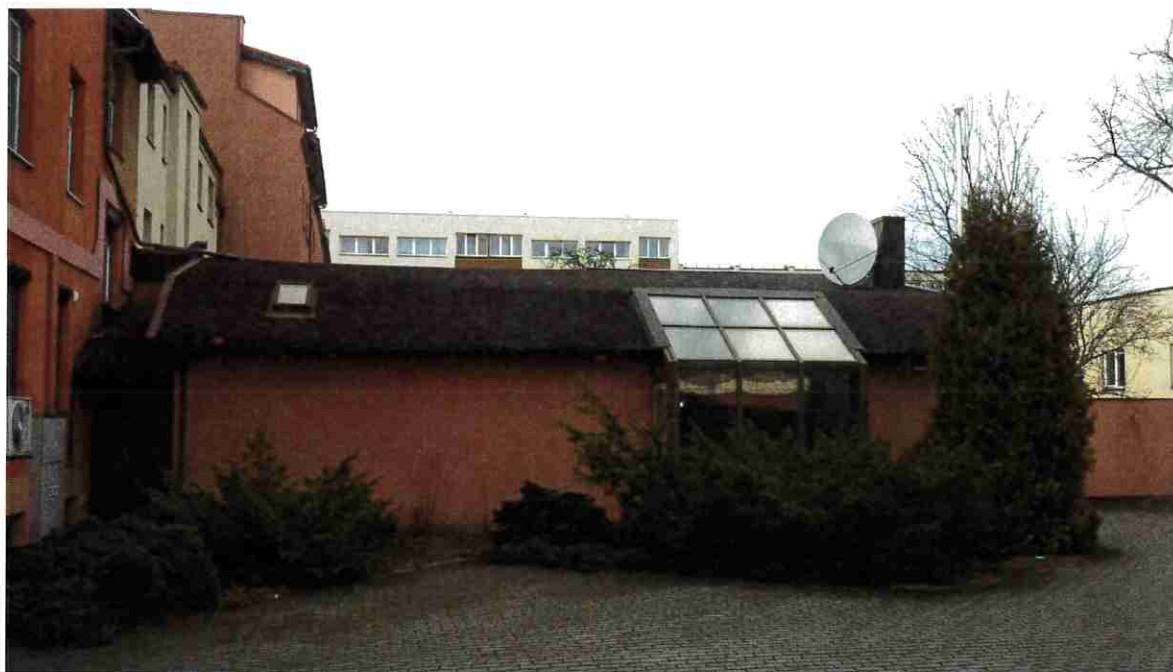
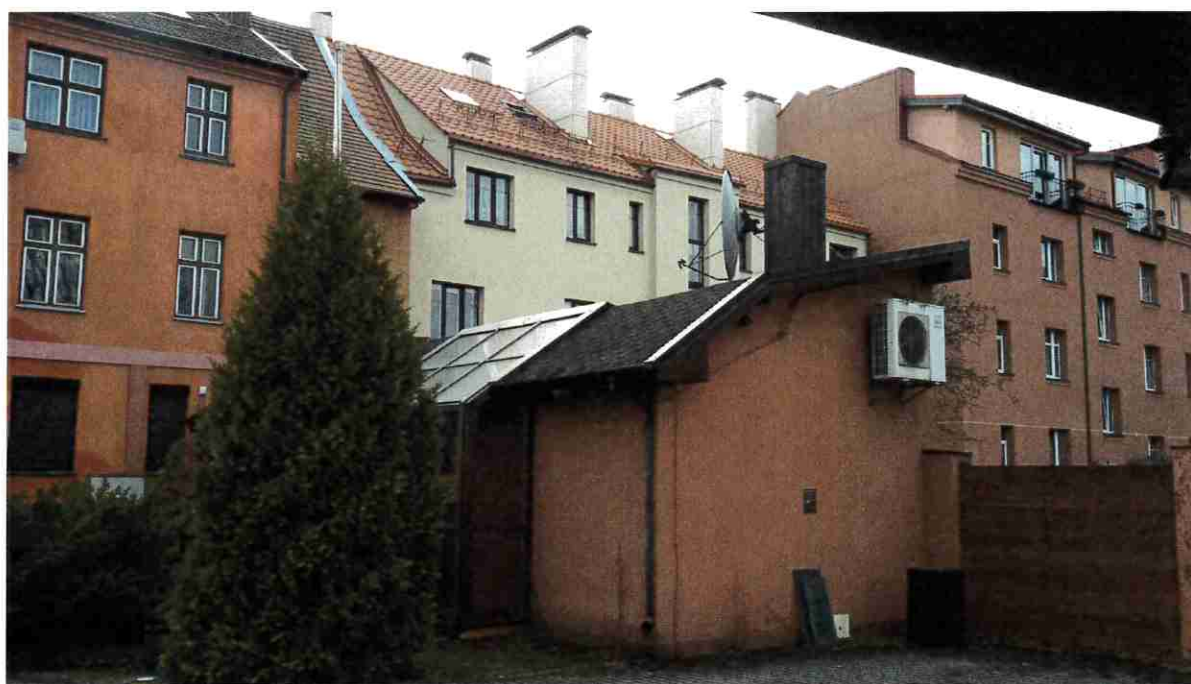
Nr.	4	Fotofiksacija
-----	---	---------------

Pastatas I. Kanto g. 34 A

Vaizdas iš kiemo (sklypo I. Kanto g. 34) pusės.
Planuojama pastatą remontuoti:
ardyti stiklinį erkerį,
įrengti kiemo statiniams būdingos formos vienslaidį (be lūžio) stogą.

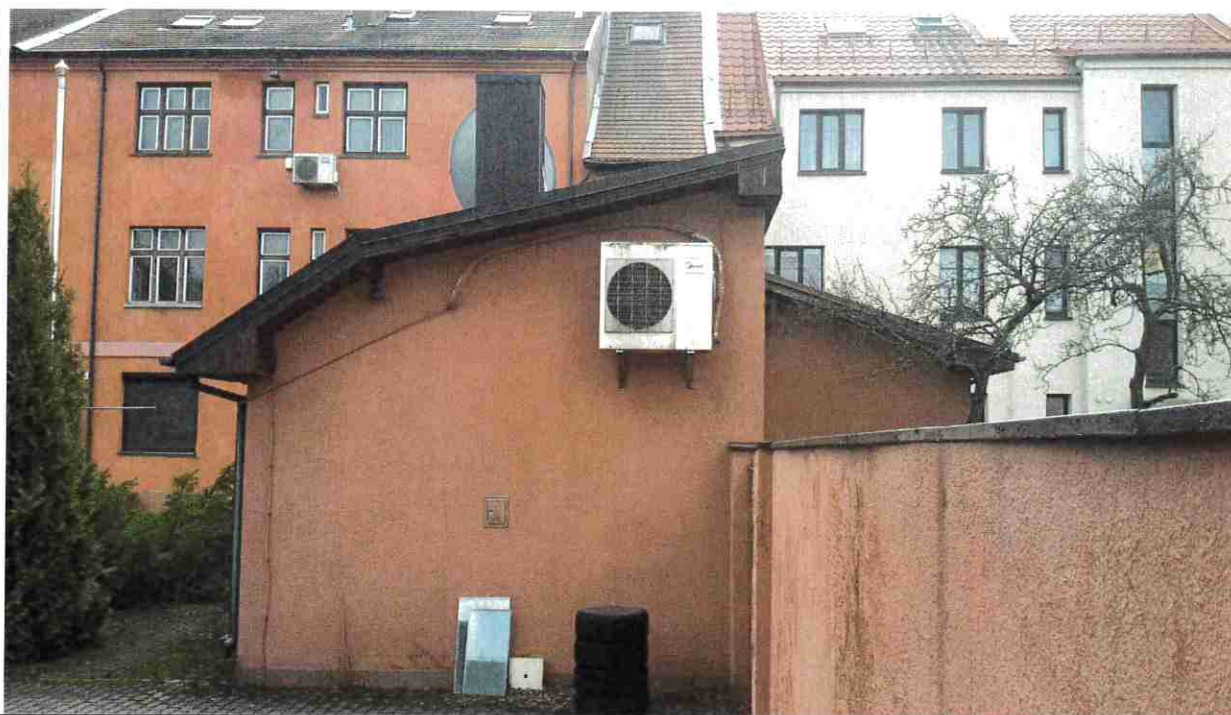
Nr.	5	Fotofiksacija	
-----	---	---------------	--

Pastatas I. Kanto g. 34 A

Vaizdas iš kiemo (sklypo I. Kanto g. 34) pusės.

Planuojama pastatą remontuoti, išlaikant vieno aukšto tūrį,
bet laužytą stogo formą, keičiant į vienslaidį stogą.

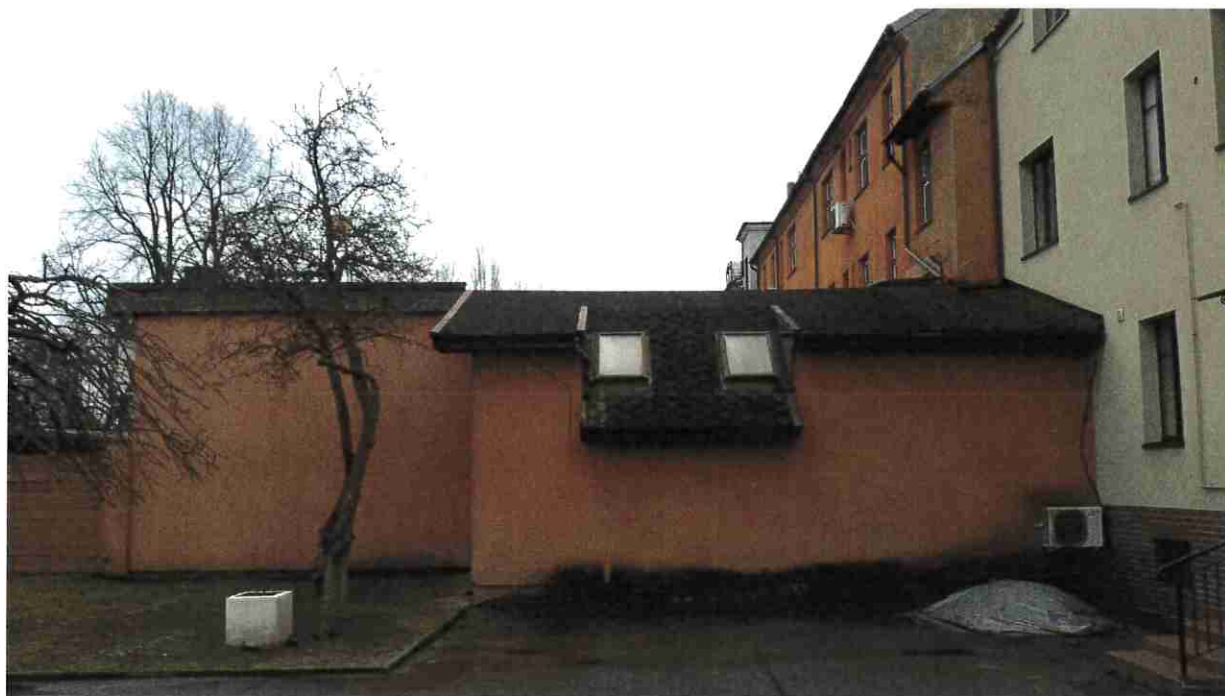
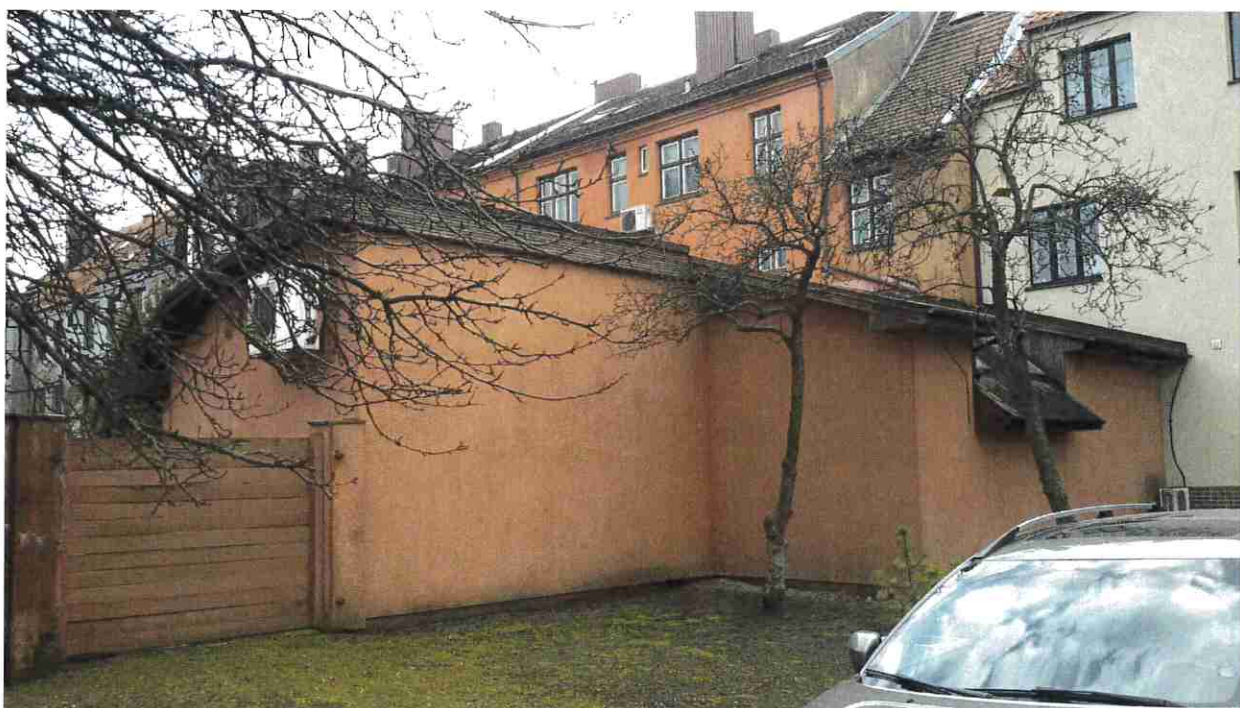
Nr.	6	Fotofiksacija	
-----	---	---------------	--

Pastatas I. Kanto g. 34 A

Vaizdas iš kiemo (sklypo I. Kanto g. 36) pusės.

I.Kanto g. 36 kiemo teritorijoje esančią pastato dalį planuojama remontuoti:
naikinti stoglangius, išorinėje sienoje įrengti langus , įrengti vienslaidį stogą,
paliekant vieno aukšto tūrį.
